Risikobetrachtung Sofortsicherung

Fels- und Hangsicherungsmaßnahmen „Mittelrheintal“ TO 31 – Schlossberg Kilometer 103,55 bis 103,64

Akute Gefährdung der Gleisanlage durch Rutschungen und Steinschlag

RISIKOBETRACHTUNG

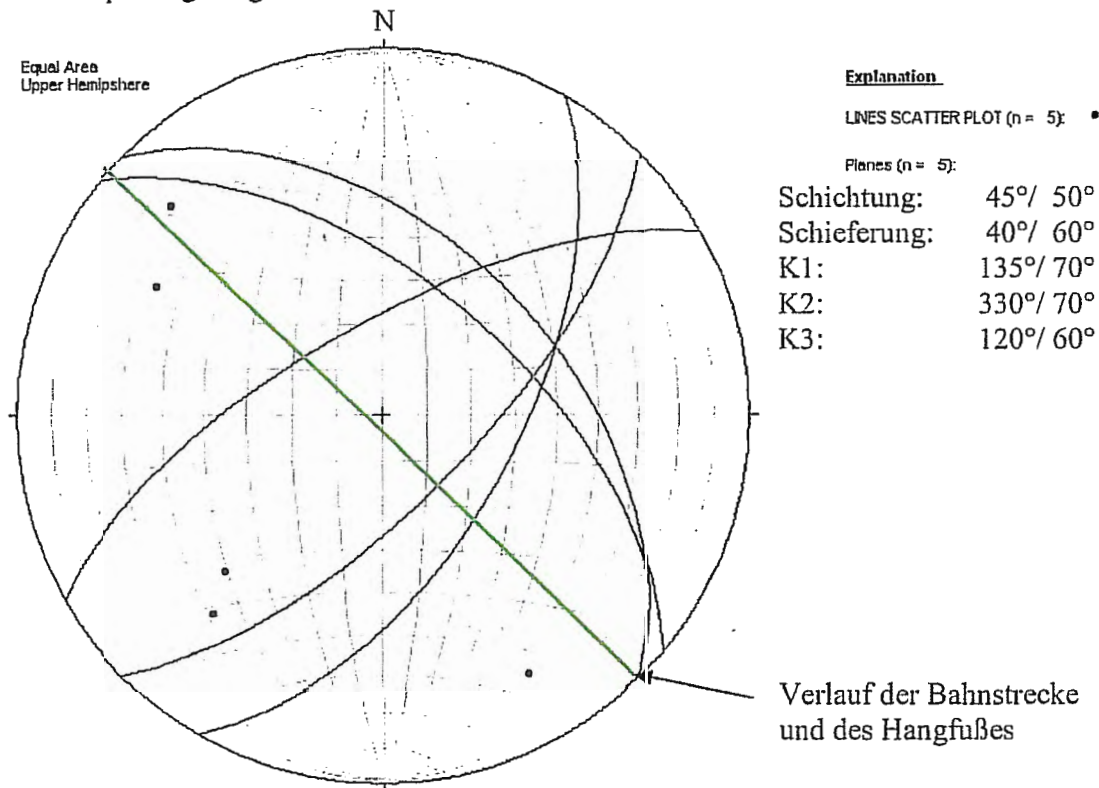
Anhand der Darstellung im Stereonetz ist zu erkennen, dass die Schichtung bzw. Schieferung nahezu senkrecht, 80° bis 90° , auf den Kluftrichtungen K1 und K3 stehen. Die Gesteinsschichten zeigen ein Einfallen parallel zum Streichen des Hanges. Die Flächen K1 und K3 dienen als Gleitflächen und begünstigen das Abgleiten von Blöcken nach SW. Blöcke die sich auf der Gleitfläche K2 lösen rotieren.

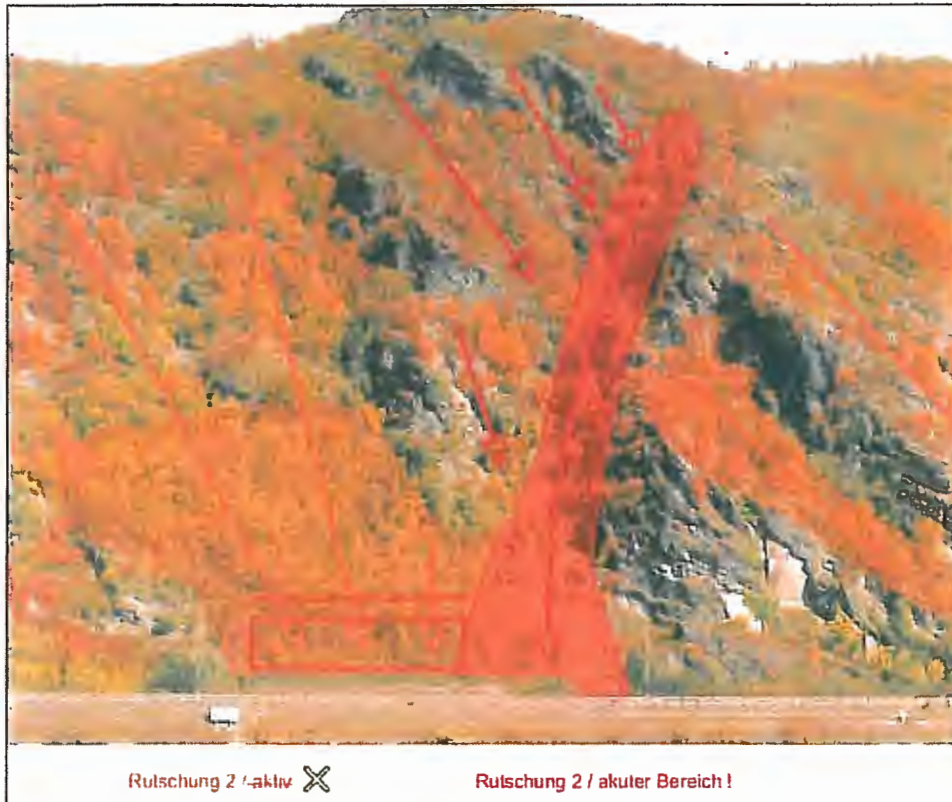
Abbildung 1: Bereich der Schuttrinne mit akuter Gefahr; der anfänglich als „aktiver“ Bereich eingeschätzte Abschnitt ist auch akut gefährdet und muß ebenso mit Fangzaun (Linie) und Steinschlagschutzzaun (Rechteck) gesichert werden

Die als akut einzuschätzende Rinne erstreckt sich annähernd rechtwinklig zum Gleis; *rot schraffiert*. Der Kegelfuß wird derzeit noch auf ca. 20 m Länge von einer ca. 0,7...0,8 m hohen Mauer und auf etwa 10 m Länge von einer 2 ...3 m hohen überfüllten Stützmauer vor dem Abrutschen in Richtung Gleis gehalten.

Bei der Bauaufreimung wurde eindeutig festgestellt, dass sich die nördlich anschließende Schuttablagerung der benachbarten Felsböschungen vor der höheren Stützmauer zu einer zusammenhängenden murenartigen Schuttzunge vereinigt.

Im mittleren und oberen Rinnenbereich liegende Fangmauern sind entweder nicht mehr vorhanden oder aber reichen nicht mehr in das Rinnenprofil hinein. Erschwerend kommt die direkte Gleisnähe hinzu. Schuttmassen im unteren m³-Bereich wurden in den letzten Jahren durch die DBAG an dieser Stelle aus dem Gleis geräumt.

Aus der südlich gelegenen Nordflanke des Felsriegels 02 ausbrechende Steine und weit oberhalb liegende mobile Felsen erreichen ungehindert die Schuttrinne und das „Rollfeld“ der breiten Schuttablagerung und können auf Grund der hohen Anfangsenergie über diese bis direkt zum Gleis abrollen. Dies belegen die Funde einzelner Steine auf der hangabgewandten Seite der DB-Strecke.

Ursache für die jetzt bedrohliche Situation ist die Tatsache, dass die ursprünglich offensichtlich nur als Fangraumbegrenzung errichtete Mauer inzwischen die Funktion einer stark belasteten und in Bereichen bereits überlasteten (vertikale Risse in der Mauer deuten schon auf Zugbruch hin) Stützmauer ausüben muß. Ein symptomatischer Fall.

Auf Grund der beobachteten Ereignisse der letzten Jahre, der Hanggeometrie, der interpolierten Trennflächenverläufe, der Kornverteilung des angesammelten Schuttmateriales sowie auf Grund des nicht mehr vorhandenen Fangraumes am Hangfuß (kleine Fangmauer und die Stützmauer über-voll) ist die beschriebene Rutschung als akut einzustufen. Beide Mauern werden inzwischen schlicht von jeder Art abgehendem Material überströmt.

Wir halten aus diesem Grunde die Durchführung einer Sofortsicherung für zwingend notwendig.

Weit oberhalb liegende Felshänge auf beiden Seiten der Rinne, die mit vertretbarem Aufwand nicht mehr direkt gesichert werden können, sind Lieferanten von Steinen. Entsprechend der Steinschlagsimulation sind Schutzzäune auf ein Einschlagereignis bis etwa 1500...2000 KJ und 4m Höhe (nördlich ca. 30 m) sowie 5 m Höhe (südlich ca. 40 m) auszulegen.

Es wird deshalb ein vorgespanntes System aus einer weitständigen, hoch belasteten Vernagelung mit schwerem Netz und Vorspannung in den Ankerpunkten gewählt. Die Vorspannung führt Kräfte ins System ein, die von der Stützwand am Fuß des Hanges wegführen. Das schafft eine technische und zeitliche Reserve für die Sicherung der unteren (hier nicht relevanten) Stützwand.

Mobile Felsblöcke in der südlichen Felswand können partiell am Steinschlagschutzzaun vorbeifliegen. Eine Sicherung an der Felswand ist riskant und aus naturschutzfachlicher Sicht immer zu vermeiden. Im südlichen ca. 22 m langen Abschnitt mit bisher nur niedriger Stützwand soll daher die Kombination der ohnehin erforderlichen Steinschlagschutzverbauung mit der Erhöhung der Fangraumwand neben dem Gleis in Form einer Gabionenwand mit Trockenmauerschale vorgesehen werden.
