# Stellungnahme zum Zustand von 35 Bäumen

An der Deichpromenade in Neuwied  
am Rhein

# Stellungnahme zum Zustand von 35 Bäumen an der Deichpromenade in Neuwied am Rhein

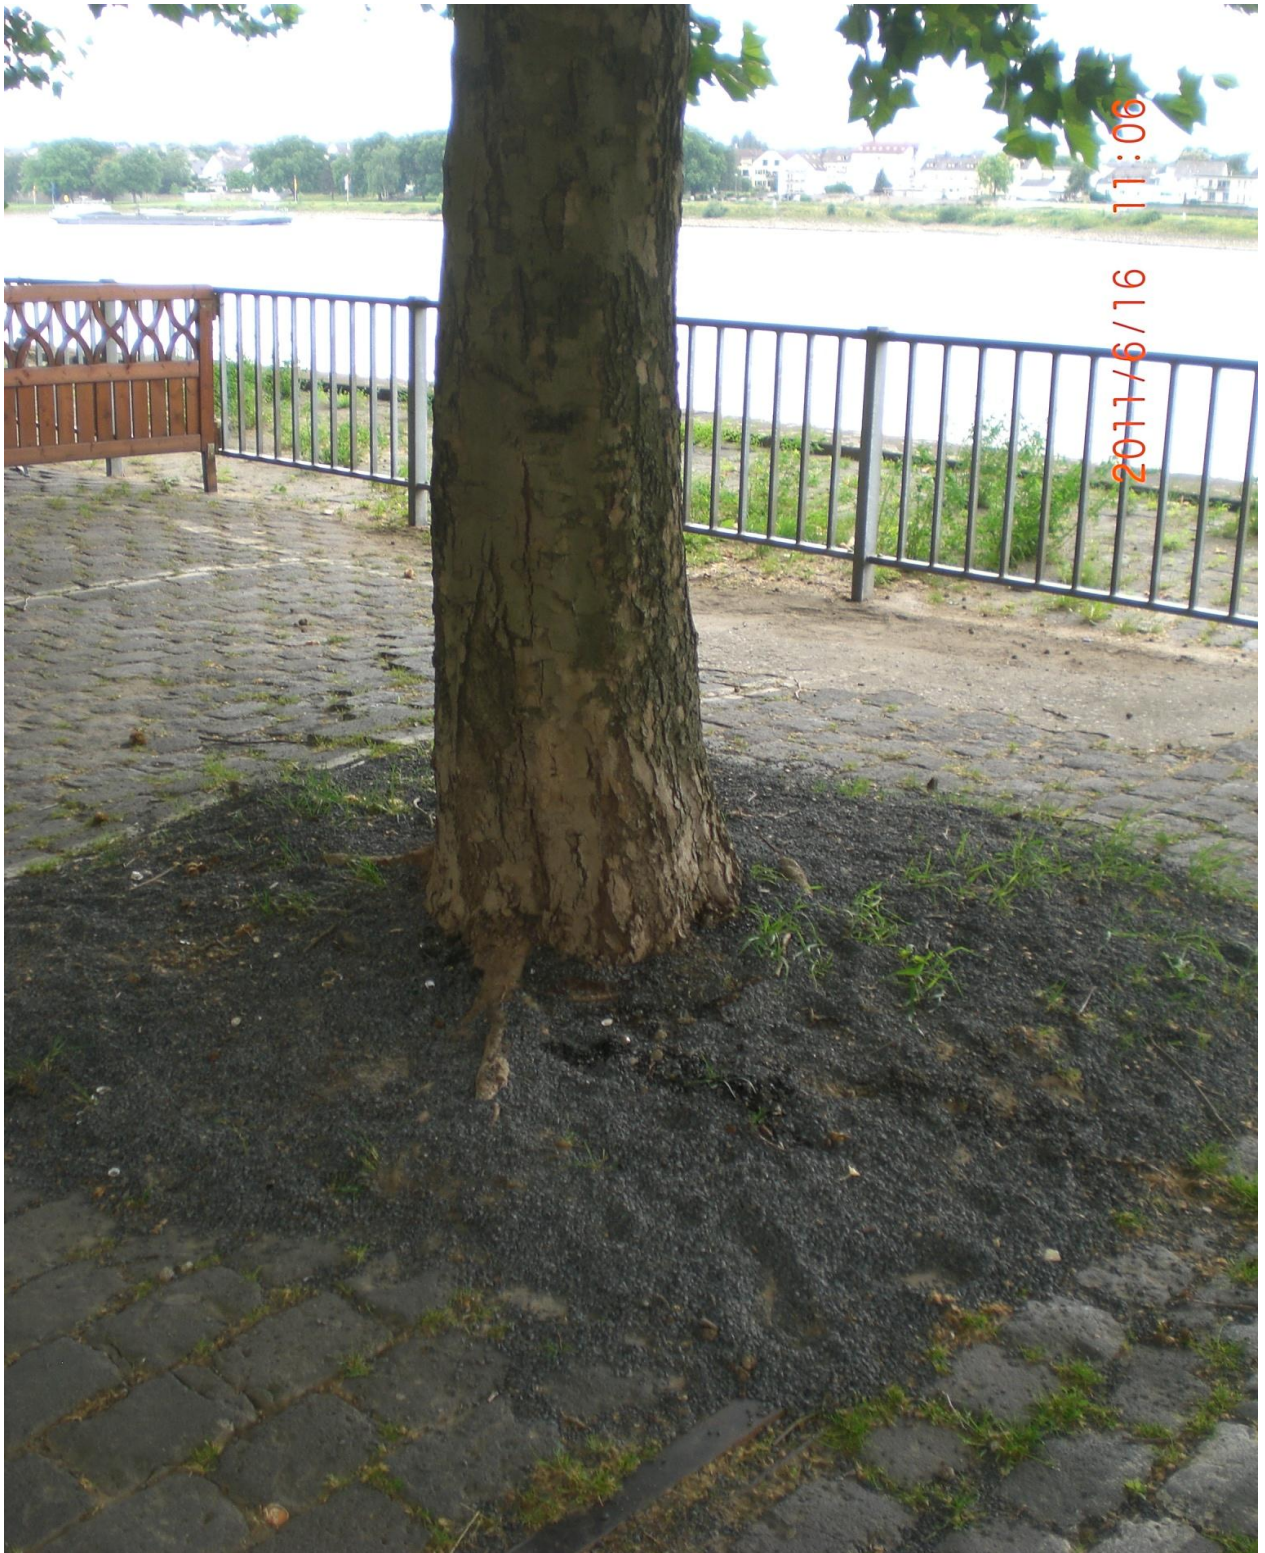
Abb.4: Baumscheibe von Baumnr. 12536

Wurzel: Baumnahe Bauwerke, freie Wurzeln, Splintholz wunden  
Stammfuß: -  
Stamm: Schiefstand, geschlossene Astungswunde  
Krone: Totholz, fehlendes Lichtraumprofil, Zwiesel  
Maßnahme: **Kronenpflege**  
Erhaltungswürdigkeit: ja

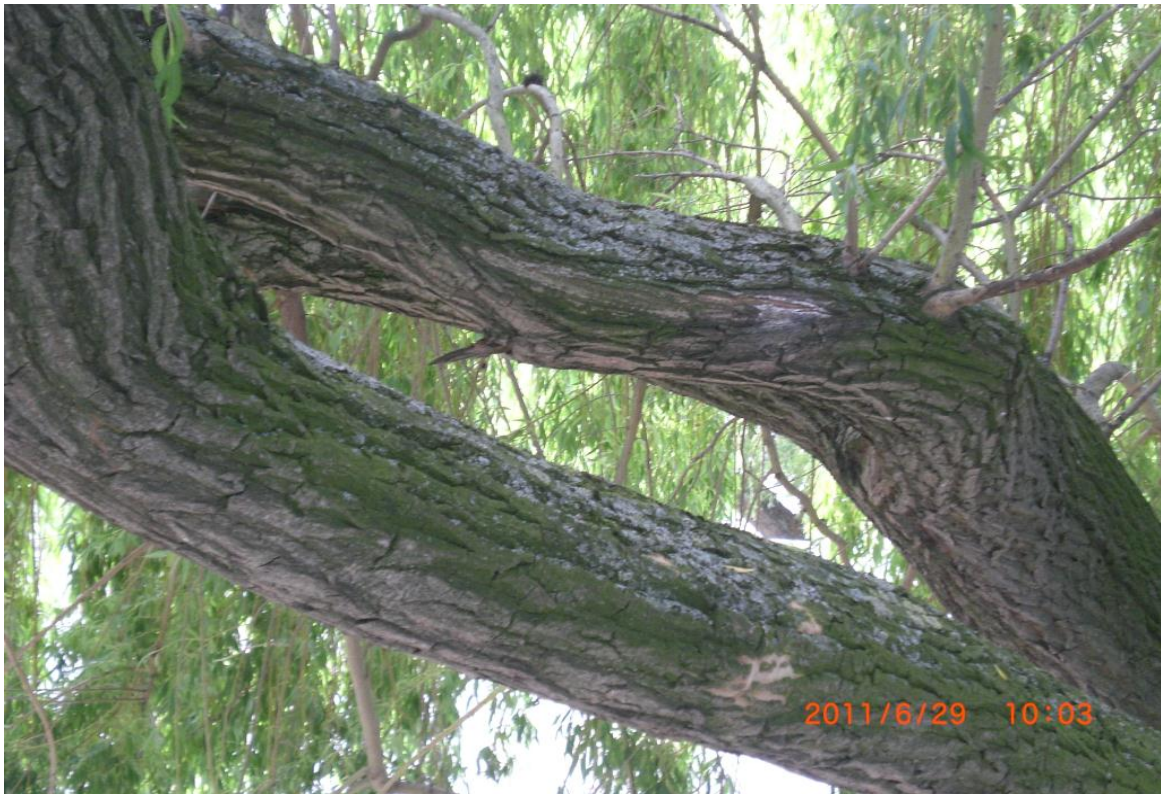
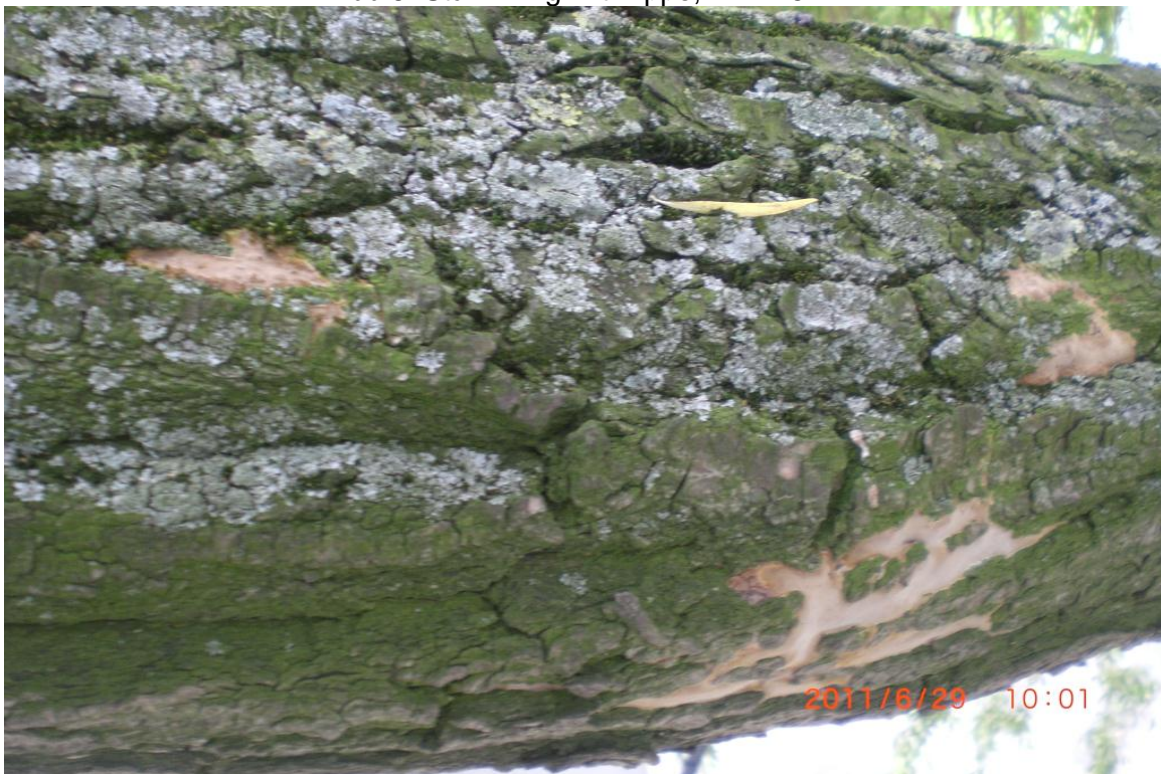
Abb.6: Stämming mit Rippe, Nr. 12547

Abb. 7: Stämming mit Pilzbefall, Nr. 12547

Diese etwas schiefgestellte Weide hat mehrere Pilzfruchtkörper. Hier wurden zwei Bohrwiderstandsmessungen in 3 m Höhe am Stamm durchgeführt. Beide zeigen weit reichende Fäulen im Kurvenverlauf. Die Holz widerstände verlaufen bis weit in das Stammesinnere auf sehr niedrigem Niveau bzw. auf Nulllinie. Der Holzkörper ist fast vollständig durch den Pilz abgebaut.  
Die Verkehrssicherheit des Baumes ist durch das Ausmaß des Pilzbefalls nicht gegeben. Kurzfristig könnte durch eine Kronenreduktion um ca. 30-40 % die Bruchsicherheit des Baumes wiederhergestellt werden.  
**Aus fachlicher Sicht wird der Baum jedoch als nicht erhaltungswürdig eingestuft. Es wird eine Fällung mit nachfolgender Ersatzpflanzung empfohlen.**

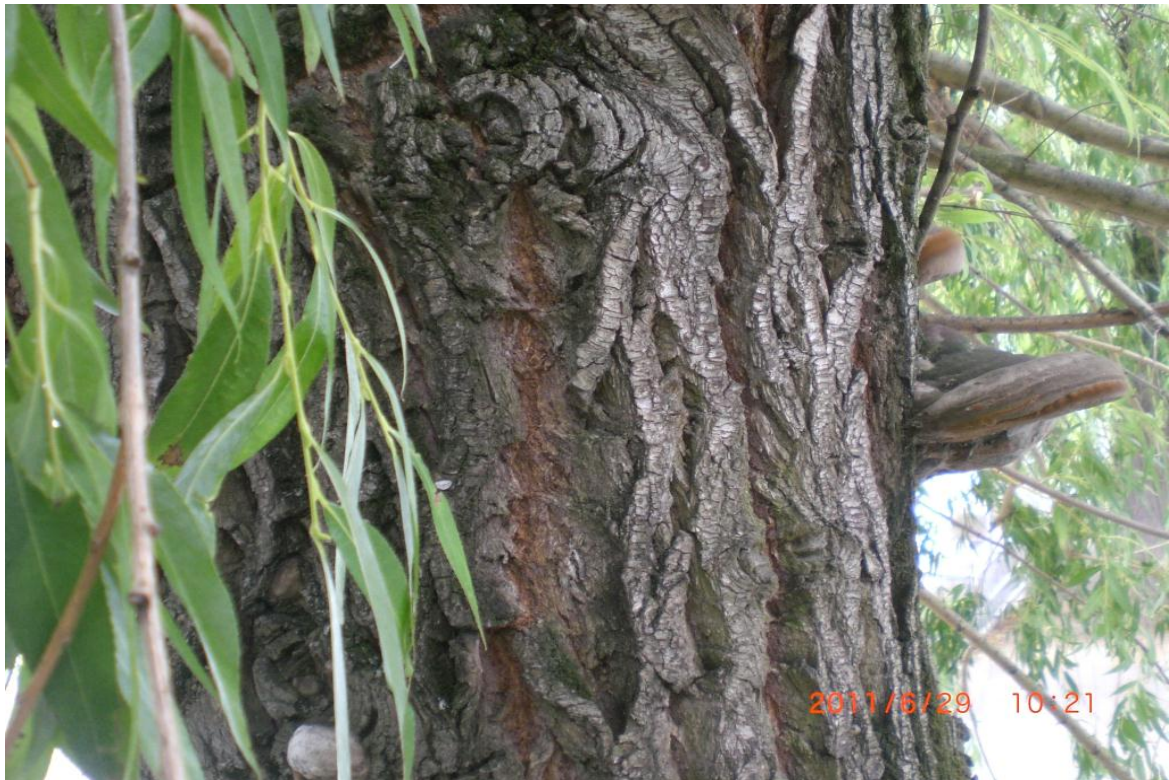
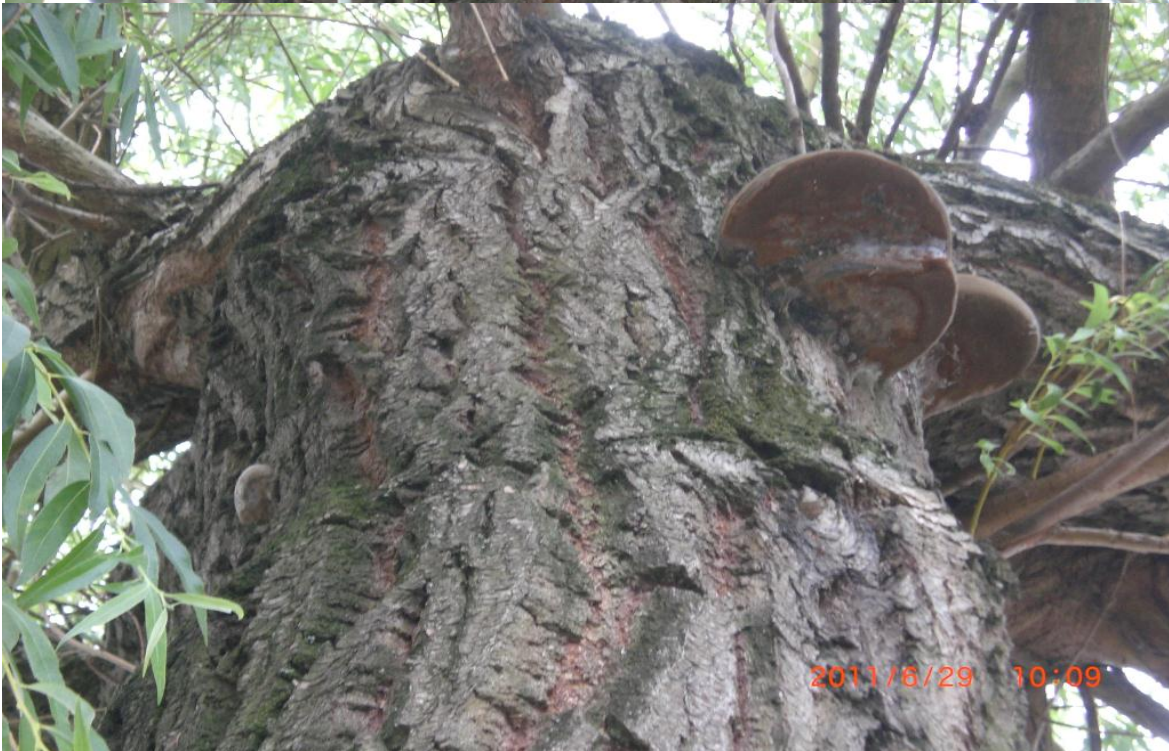
Abb.9+10: Pilzbefall an Nr. 12548

**Der Baum wird als erhaltungswürdig eingestuft.**

Im Hinblick auf die geplante Deichgrunderneuerung müssen Baumschutzmaßnahmen gemäß RAS-LP-4 eingeplant werden.

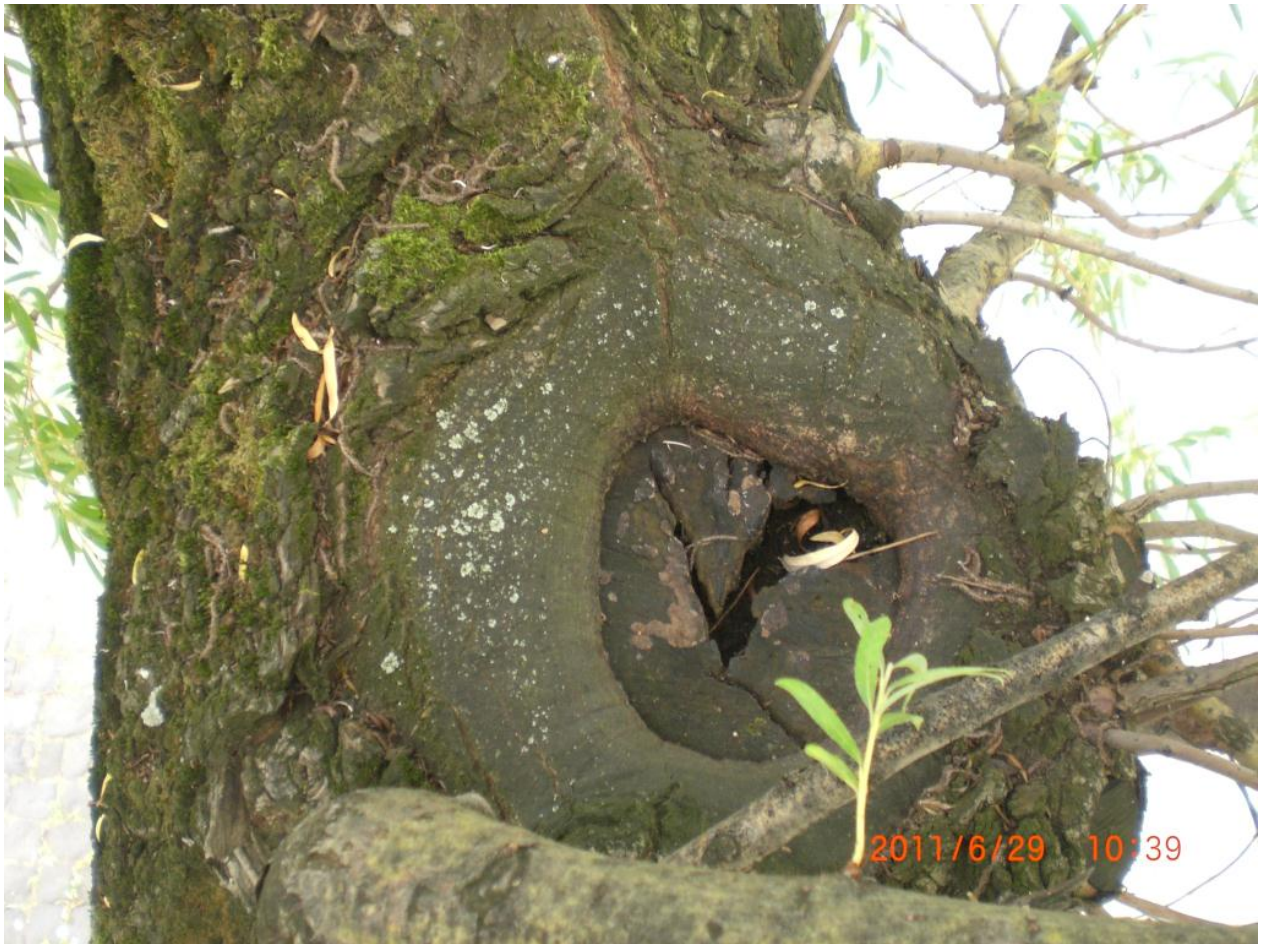
Abb. 13: Eingefaltete Astungswunde Weide Nr. 12549

Im Kronenbereich wurde an dieser Weide eine Bohrwiderstandsmessung (Bohrung 2 ) am Hauptstämmling in ca. 6 m durchgeführt. Die Bohrwiderstandsmessung zeigt einen homogenen Kurvenverlauf und damit einen intakten Holzkörper. Bohrung 1 erfolgte am Stämmling mit Pilzbefall in Richtung Rhein. Hier ist eine Kernfäule ab 30 cm Tiefe ersichtlich. Bis 30 cm Tiefe sind keine Beeinträchtigungen im Holzkörper erkennbar. Der Pilzbefall ist an diesem Baum noch nicht sehr weit fortgeschritten. Die Verkehrssicherheit wird nur durch das Totholz in der Krone beeinträchtigt. Hier sollte ein fachgerechter Schnitt erfolgen (Nachbehandlung gekappter Bäume o. Kroneneinkürzung unterhalb der alten Kappstellen)  
**Der Baum wird als erhaltungswürdig eingestuft.**  
Im Hinblick auf die geplante Deichgrunderneuerung müssen Baumschutzmaßnahmen gemäß RAS-LP-4 eingeplant werden.

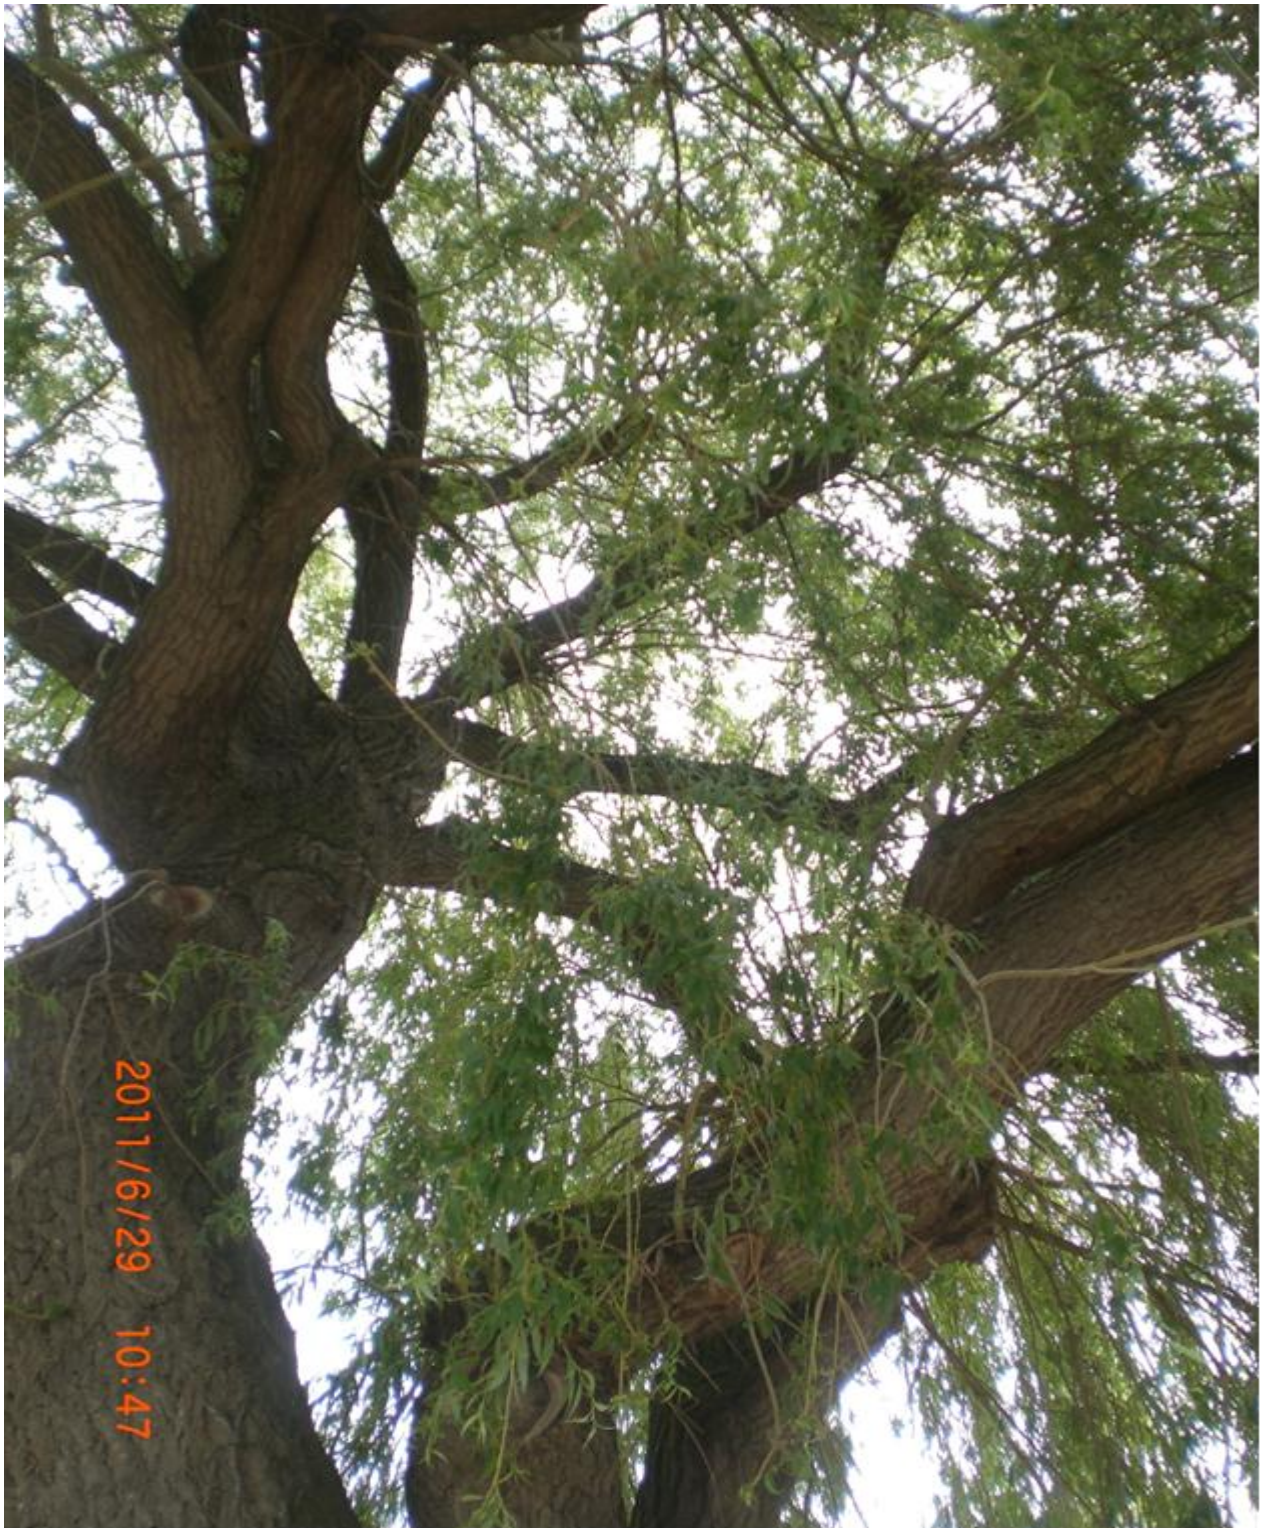
Abb.15: Kronenbereich der Weide Nr. 12550

Die Verkehrssicherheit des Baumes ist durch das Ausmaß des Pilzbefalls nicht gegeben. Kurzfristig könnte durch eine Kronenreduktion von 30-40 % die Bruchsicherheit des Baumes wiederhergestellt werden.

**Aus fachlicher Sicht wird der Baum jedoch als nicht erhaltungswürdig eingestuft. Es wird eine Fällung mit nachfolgender Ersatzpflanzung empfohlen.**

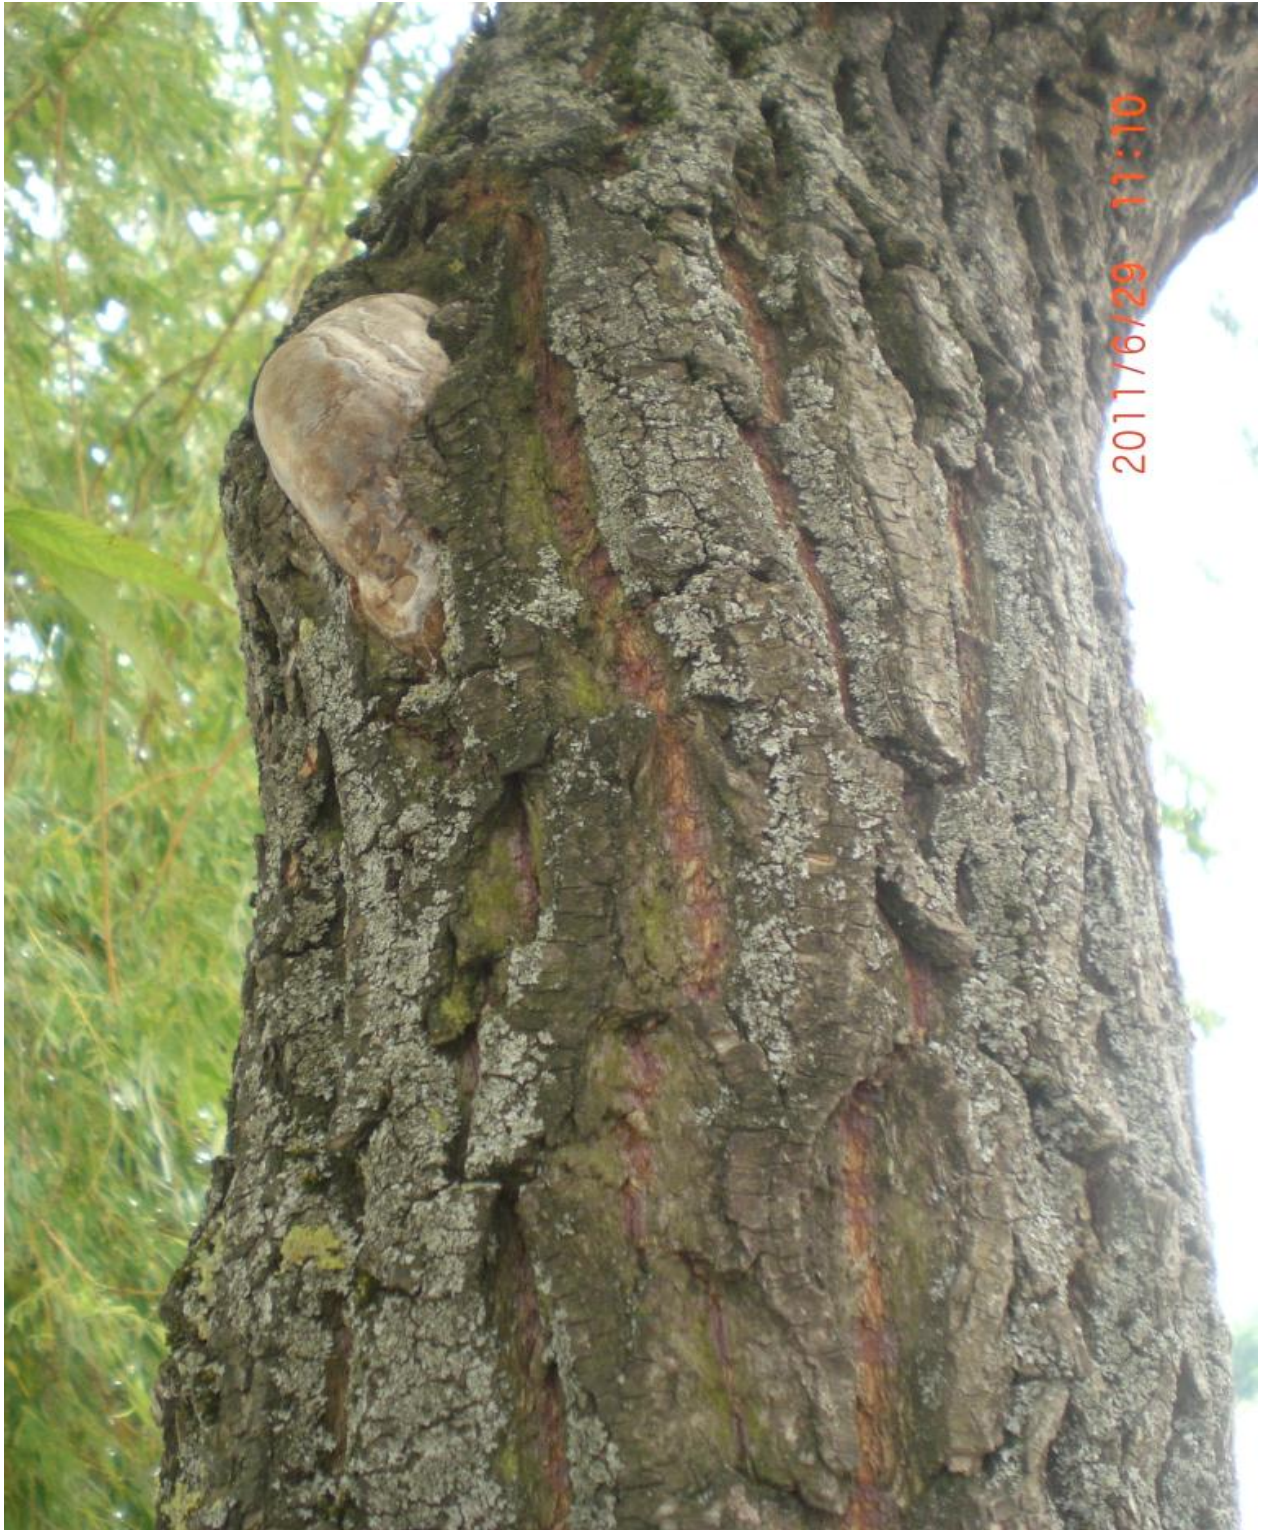
Abb.17: Pilzbefall an Weide Nr. 12551

Wurzel: Baumnahe Bauwerke, freie Wurzeln, Splintholzwunden  
Stammfuß: -  
Stamm: Rindenschäden  
Kronenansatz: Zwiesel, Astungswunden, Bohrlöcher  
Krone: Kappstellen, Ständerbildung, Totholz, Pilzbefall  
Aufnahmedatum: 16.06.11/29.06.11

An dieser Weide wurden an dem rheinabgewandten Stämmling am Kronenansatz zwei Bohrwiderstandsmessungen durchgeführt. Hier sind zahlreiche Bohrlöcher von Schadinsekten erkennbar. Bohrung 1 (auf der Unterseite) hat nur noch eine Restwand von 6 cm. Die Messung verläuft ab 11 cm Tiefe auf der Nulllinie. Der Holzkörper ist dort vollständig abgebaut. Die 2. Bohrung von der Oberseite hat einen längeren intakten Bereich. Ab 21 cm Tiefe sind Schwachholzzonen erkennbar. Eine 3. Bohrung erfolgte am Stamm in 2,5 m Höhe. Der Kurvenverlauf zeigt bis in eine Tiefe von 19 cm einen intakten Bereich. Dann fällt der Holz widerstand auf ein niedriges Widerstandsniveau ab. Hier ist das Holz zum Teil abgebaut. Der Grad des Pilzbefalls ist weit fortgeschritten. Die Verkehrssicherheit des Baumes ist durch das Ausmaß des Pilzbefalls nicht gegeben. Kurzfristig könnte durch eine Kronenreduktion von 30-40 % die Bruchsicherheit des Baumes wiederhergestellt werden.

**Aus fachlicher Sicht wird der Baum jedoch als nicht erhaltungswürdig eingestuft. Es wird eine Fällung mit nachfolgender Ersatzpflanzung empfohlen.**

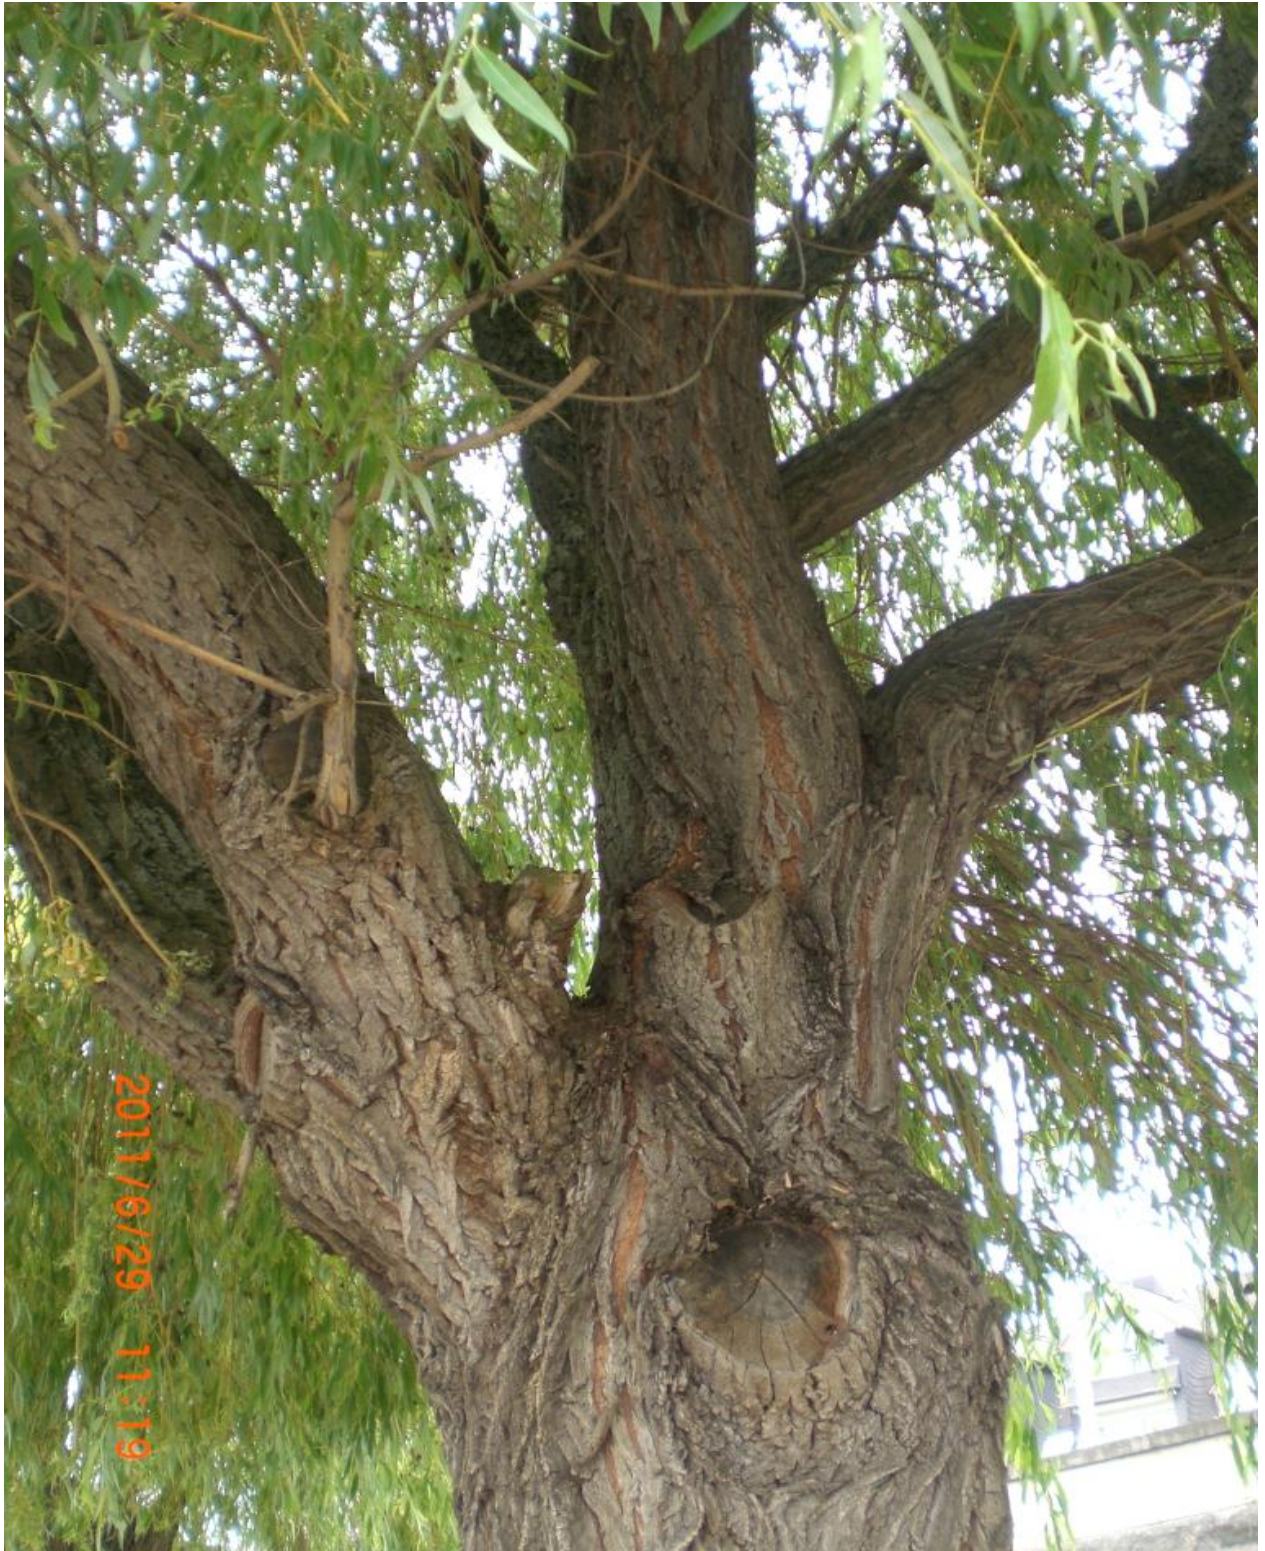
Abb.19: Kronenansatz der Weide Nr. 12552

Die Verkehrssicherheit des Baumes ist durch das Ausmaß des Pilzbefalls nicht gegeben. Kurzfristig könnte durch eine Kronenreduktion von 30-40 % die Bruchsicherheit des Baumes wiederhergestellt werden.

**Aus fachlicher Sicht wird der Baum jedoch als nicht erhaltungswürdig eingestuft. Es wird eine Fällung mit nachfolgender Ersatzpflanzung empfohlen.**

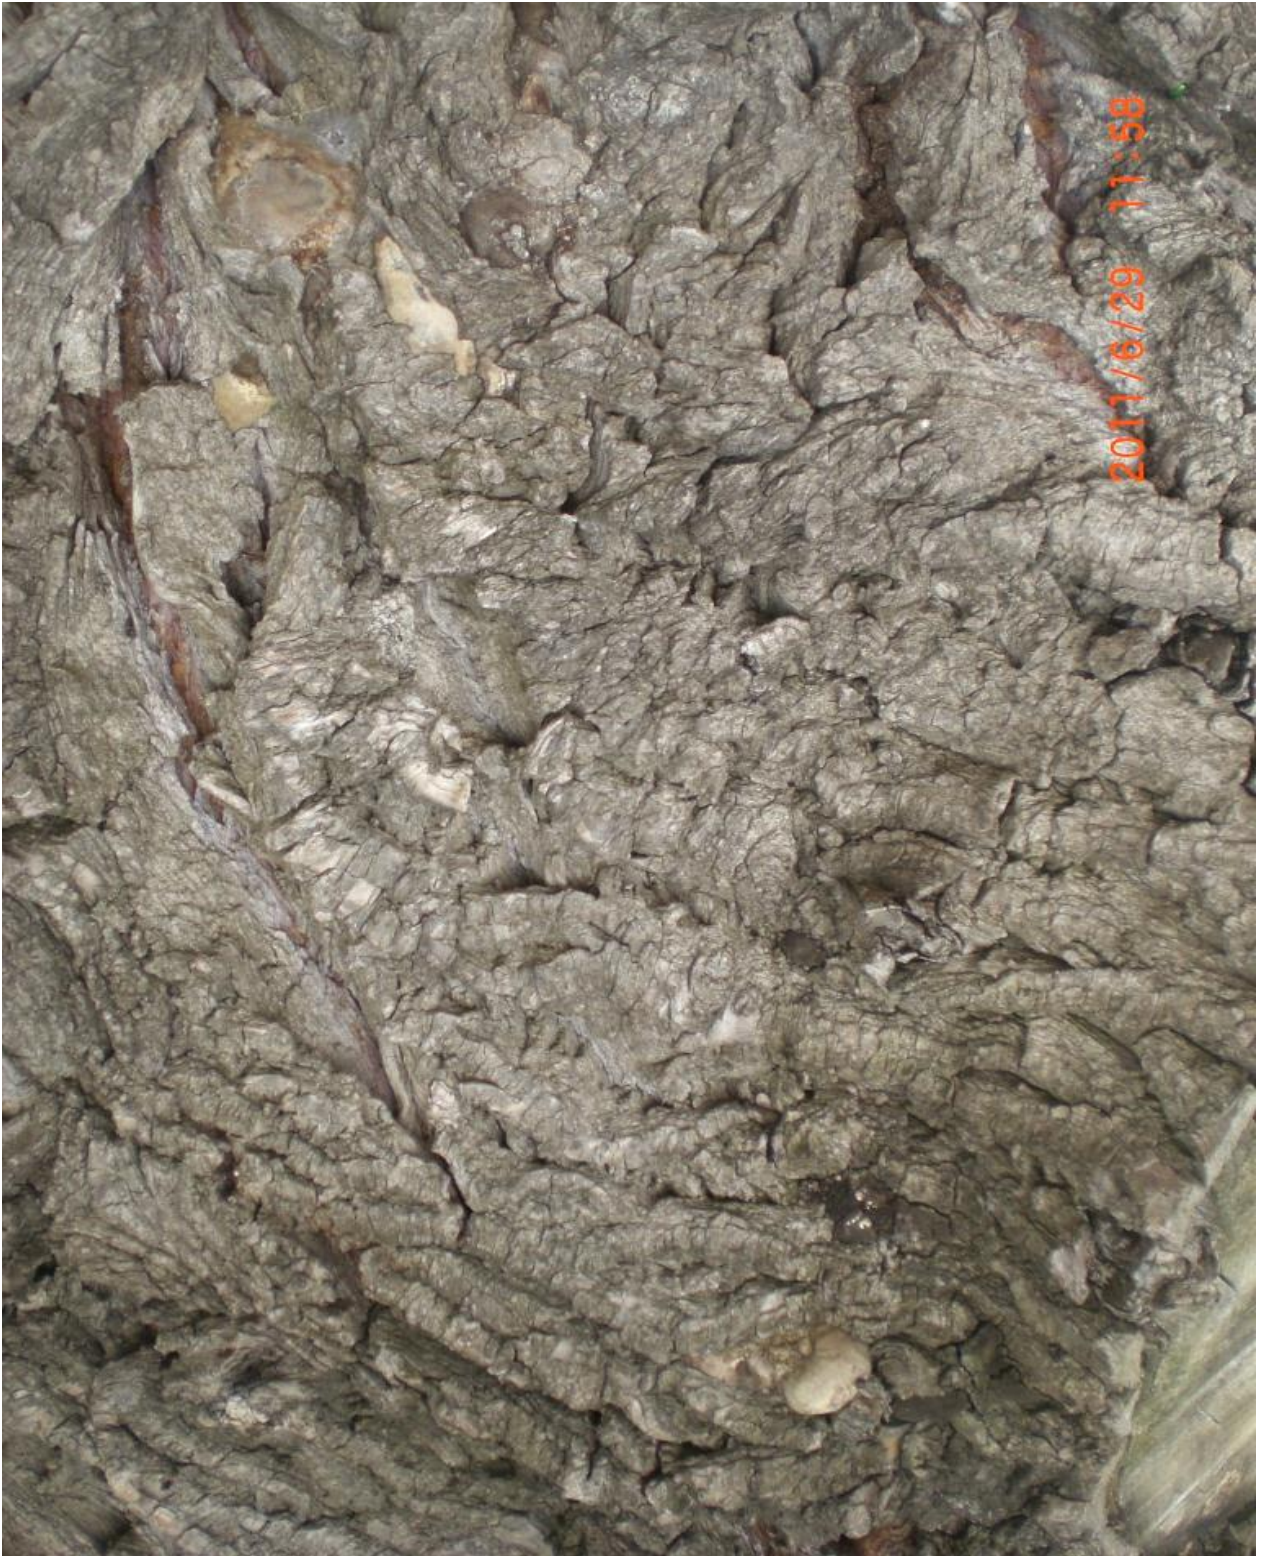
Abb.21: Pilzbefall an Weide Nr. 12553

Die Bruchsicherheit wird durch das Totholz in der Krone beeinträchtigt. Hier sollte ein fachgerechter Schnitt erfolgen (Nachbehandlung gekappter Bäume o. Kroneneinkürzung unterhalb der alten Kappstellen)

**Der Baum wird als erhaltungswürdig eingestuft.**

Im Hinblick auf die geplante Deichgrunderneuerung müssen Baumschutzmaßnahmen gemäß RAS-LP-4 eingeplant werden.

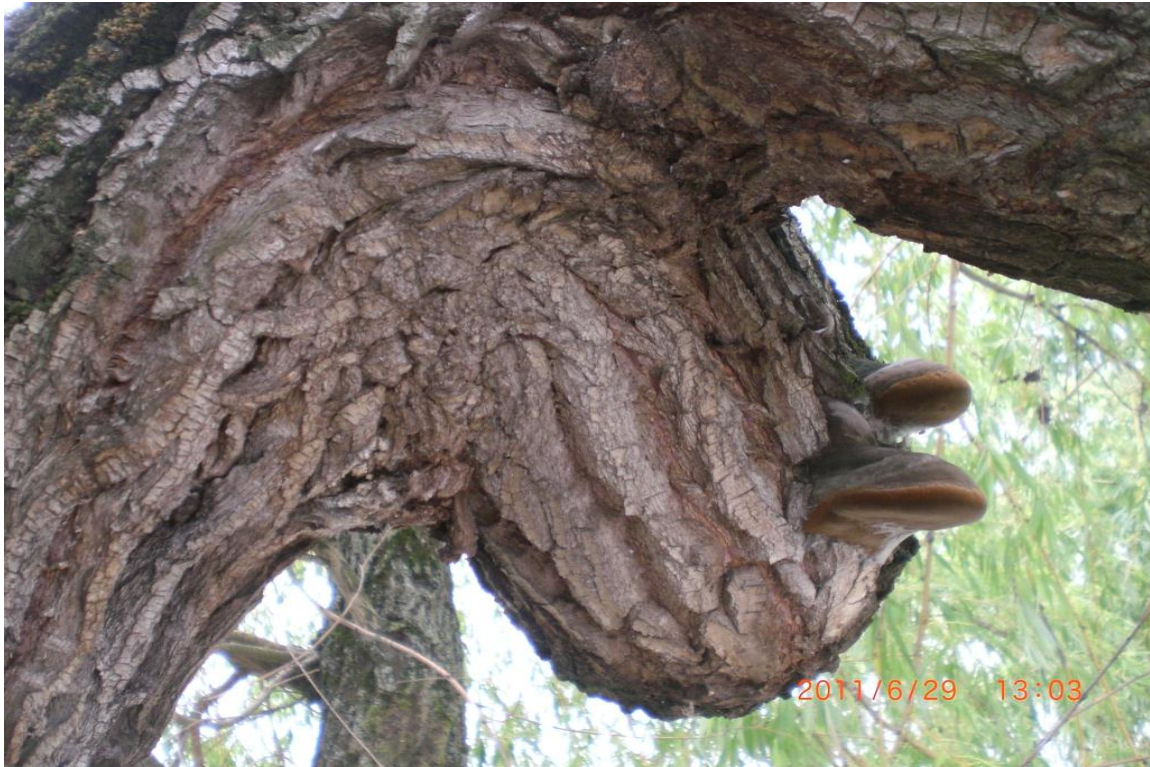
Die Verkehrssicherheit des Baumes ist durch das Ausmaß des Pilzbefalls und des Unglücksbalkens am Kronenansatz nicht gegeben. Kurzfristig könnte durch eine Kronenreduktion von 30-40 % die Bruchsicherheit des Baumes wiederhergestellt werden.

Abb.24: Pilzbefall an Weide Nr. 12555

**Aus fachlicher Sicht wird der Baum jedoch als nicht erhaltungswürdig eingestuft. Es wird eine Fällung mit nachfolgender Ersatzpflanzung empfohlen.**

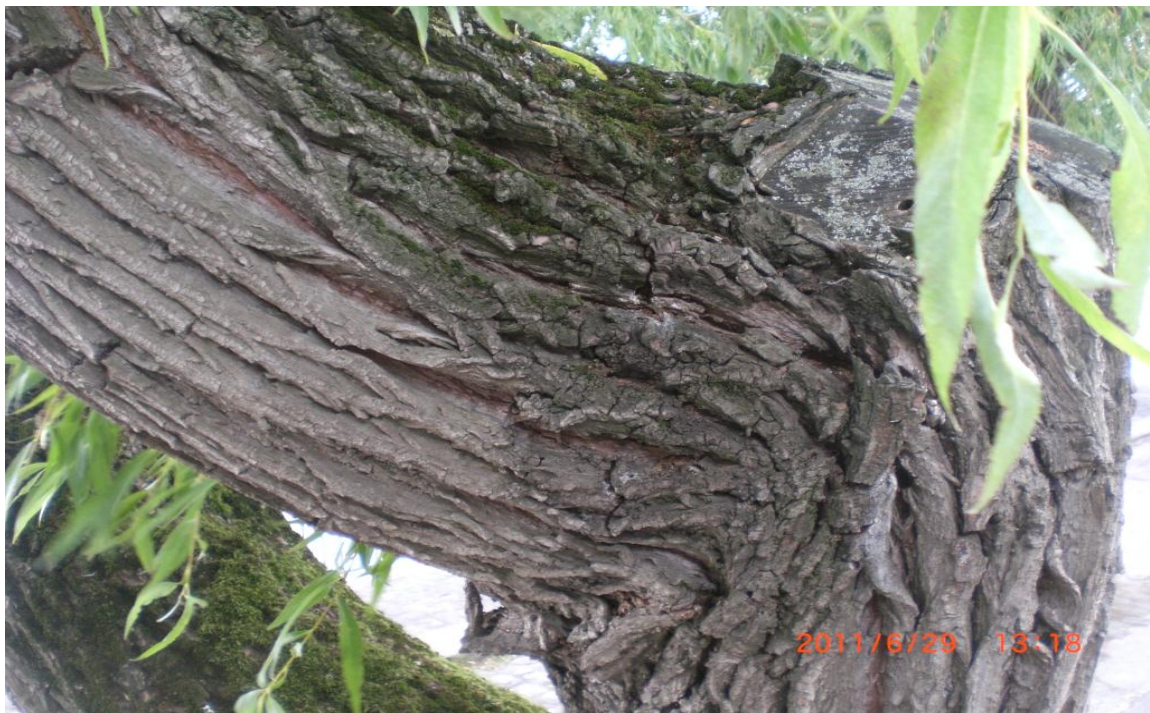
An dieser Weide wurde vor einigen Jahren ein Stämmling entfernt. An einem verbliebenen Stämmling an der Astungswunde (s. Abb. 25) hat sich ein Unglücksbalken gebildet. Dieser Stämmling wird dadurch als bruchgefährdet eingestuft. Ein weiterer ist im oberen Kronenbereich an einem dünneren Ast erkennbar. Des Weiteren ist in der Krone Pilzbefall feststellbar. In 6 m Höhe wurde eine Bohrwidstandsmessung durchgeführt. Die Fäule ist mit ca. 15 cm Ausmaß schon weit fortgeschritten. Die 2. Bohrung in etwa 8 m Höhe zeigt keine Beeinträchtigungen des Holzkörpers in Kurvenverlauf.

Abb.25: Unglücksbalken an Weide Nr. 12555

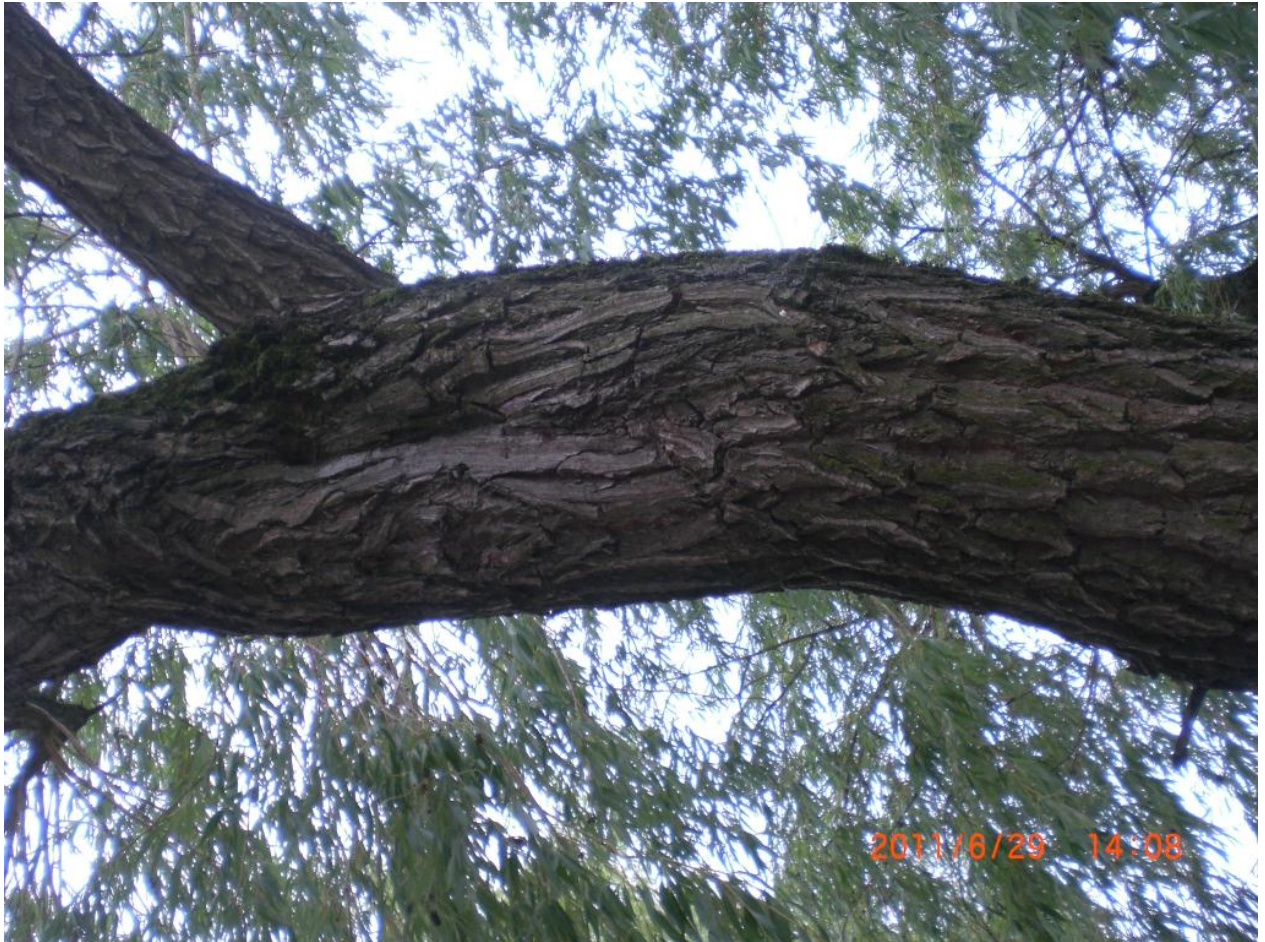
An dieser Weide wurden zwei Bohrwiderstandsmessungen durchgeführt. Bohrung 1 erfolgte in 3 m Höhe an einem Stämmling und Bohrung 2 am Stammfuß. Die Bohrwiderstandsmessungen zeigen einen homogenen Kurvenverlauf und damit einen intakten Holzkörper. Die Standsicherheit des Baumes ist gegeben. Die Bruchsicherheit wird nur durch das Totholz in der Krone beeinträchtigt. Hier sollte ein fachgerechter Schnitt erfolgen (Nachbehandlung gekappter Bäume o. Kroneneinkürzung unterhalb der alten Kappstellen)  
**Der Baum wird als erhaltungswürdig eingestuft.**  
Im Hinblick auf die geplante Deichgrunderneuerung müssen Baumschutzmaßnahmen gemäß RAS-LP-4 eingeplant werden.

Abb.27: Überwallte Astungswunde

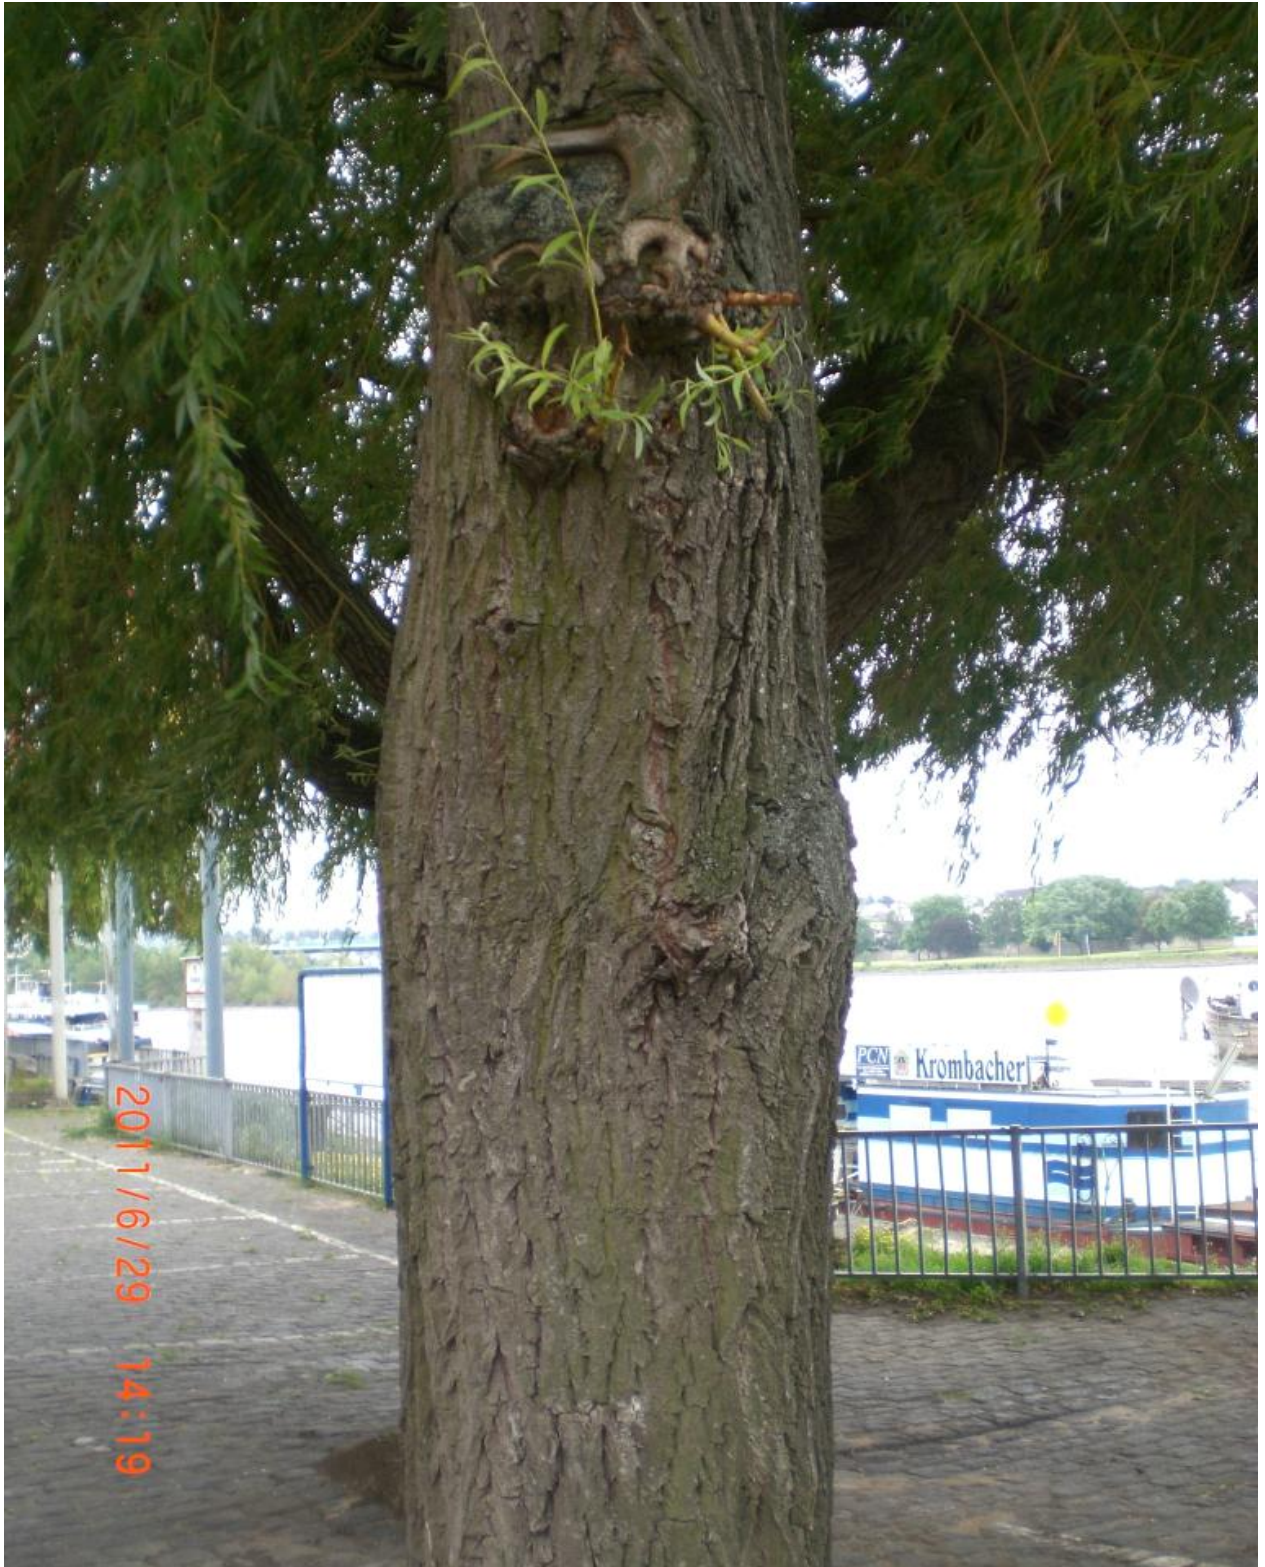
Kronenbereich wurden an dieser Weide keine Bohrwiderstandsmessungen durchgeführt, da keine Verdachtsmomente (z.B. Pilzbefall) vorlagen. Am Stamm erfolgte jedoch eine Messung, da sich hier eine Beule ausgebildet hat. Die Bohrwiderstandsmessung zeigt eine Splintholzfäule bis in eine Tiefe von 13 cm, dann folgt ein homogener Kurvenverlauf und damit einen intakten Holzkörper. Die Splintfäule ist noch nicht sehr weit fortgeschritten. Die Standsicherheit des Baumes ist gegeben. Die Bruchsicherheit wird durch das Totholz in der Krone beeinträchtigt. Hier sollte ein fachgerechter Schnitt erfolgen (Nachbehandlung gekappter Bäume o. Kroneneinkürzung unterhalb der alten Kappstellen)

Abb.29: Stammereich mit Beulenbildung, Nr. 12557

**Der Baum wird als erhaltungswürdig eingestuft.**

Im Hinblick auf die geplante Deichgrunderneuerung müssen Baumschutzmaßnahmen gemäß RAS-LP-4 eingeplant werden.
