# Stellungnahme zum Zustand von 35 Bäumen

An der Deichpromenade in Neuwied  
am Rhein

# Stellungnahme zum Zustand von 35 Bäumen an der Deichpromenade in Neuwied am Rhein

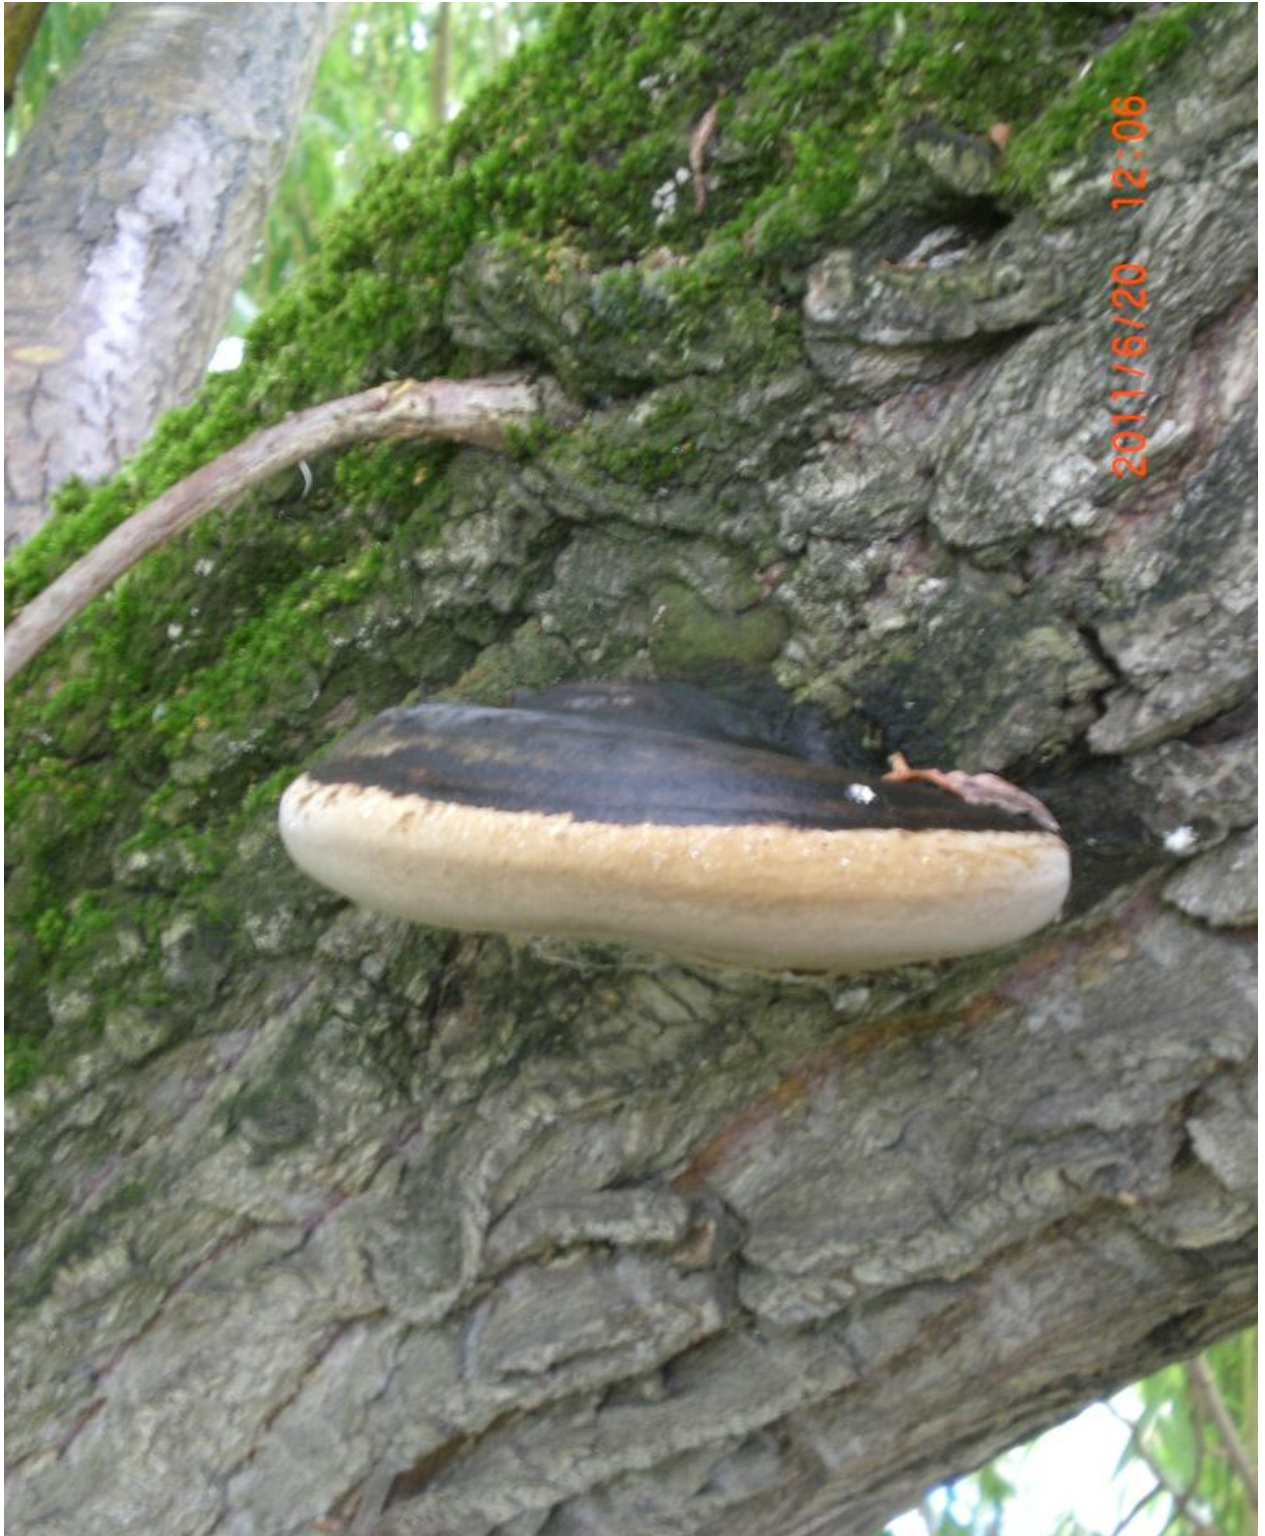
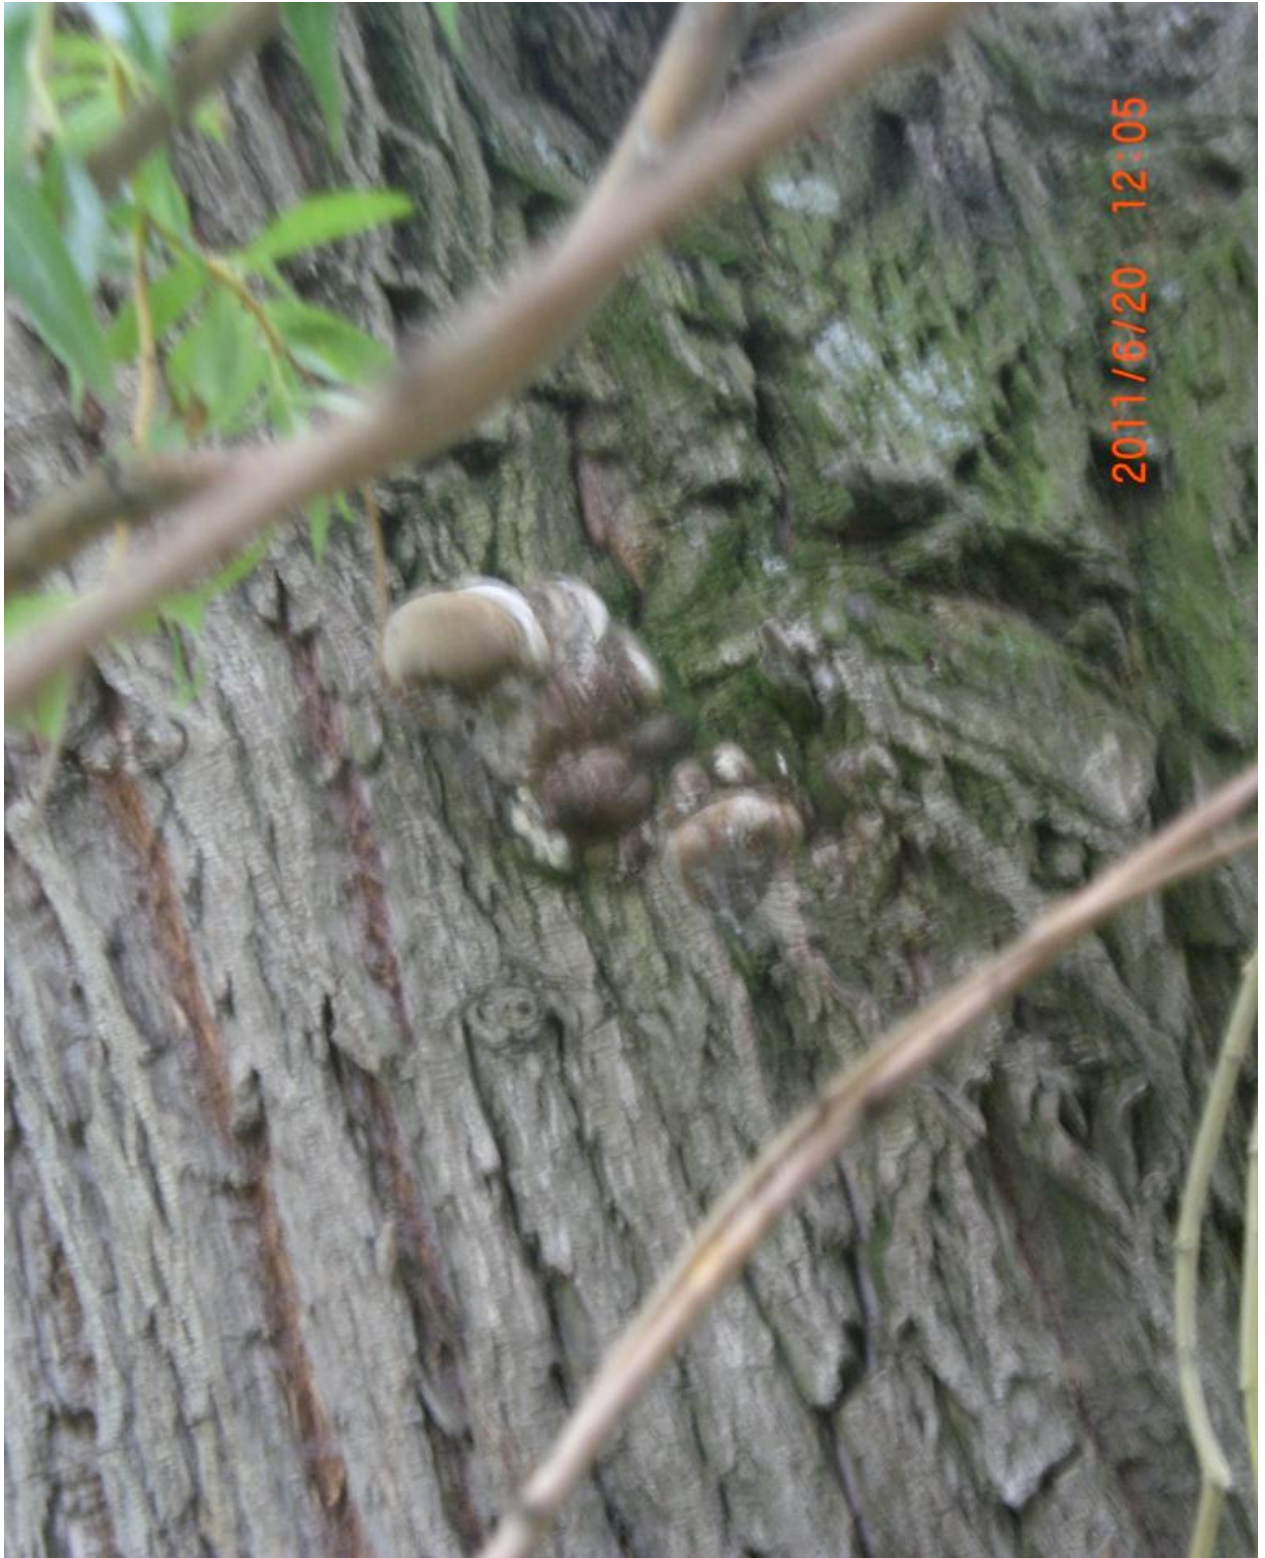
Die Verkehrssicherheit des Baumes ist durch das Ausmaß des Pilzbefalls nicht gegeben. Kurzfristig könnte durch eine Kronenreduktion um ca. 30-40 % die Bruchssicherheit des Baumes wiederhergestellt werden.

Abb. 33: Feuerschwamm in Weide Nr. 12559

Abb.34: Pilzfruchtkörper Hauptstämmling Weide Nr. 12559

**Aus fachlicher Sicht wird der Baum jedoch als nicht erhaltungswürdig eingestuft. Es wird eine Fällung mit nachfolgender Ersatzpflanzung empfohlen.**

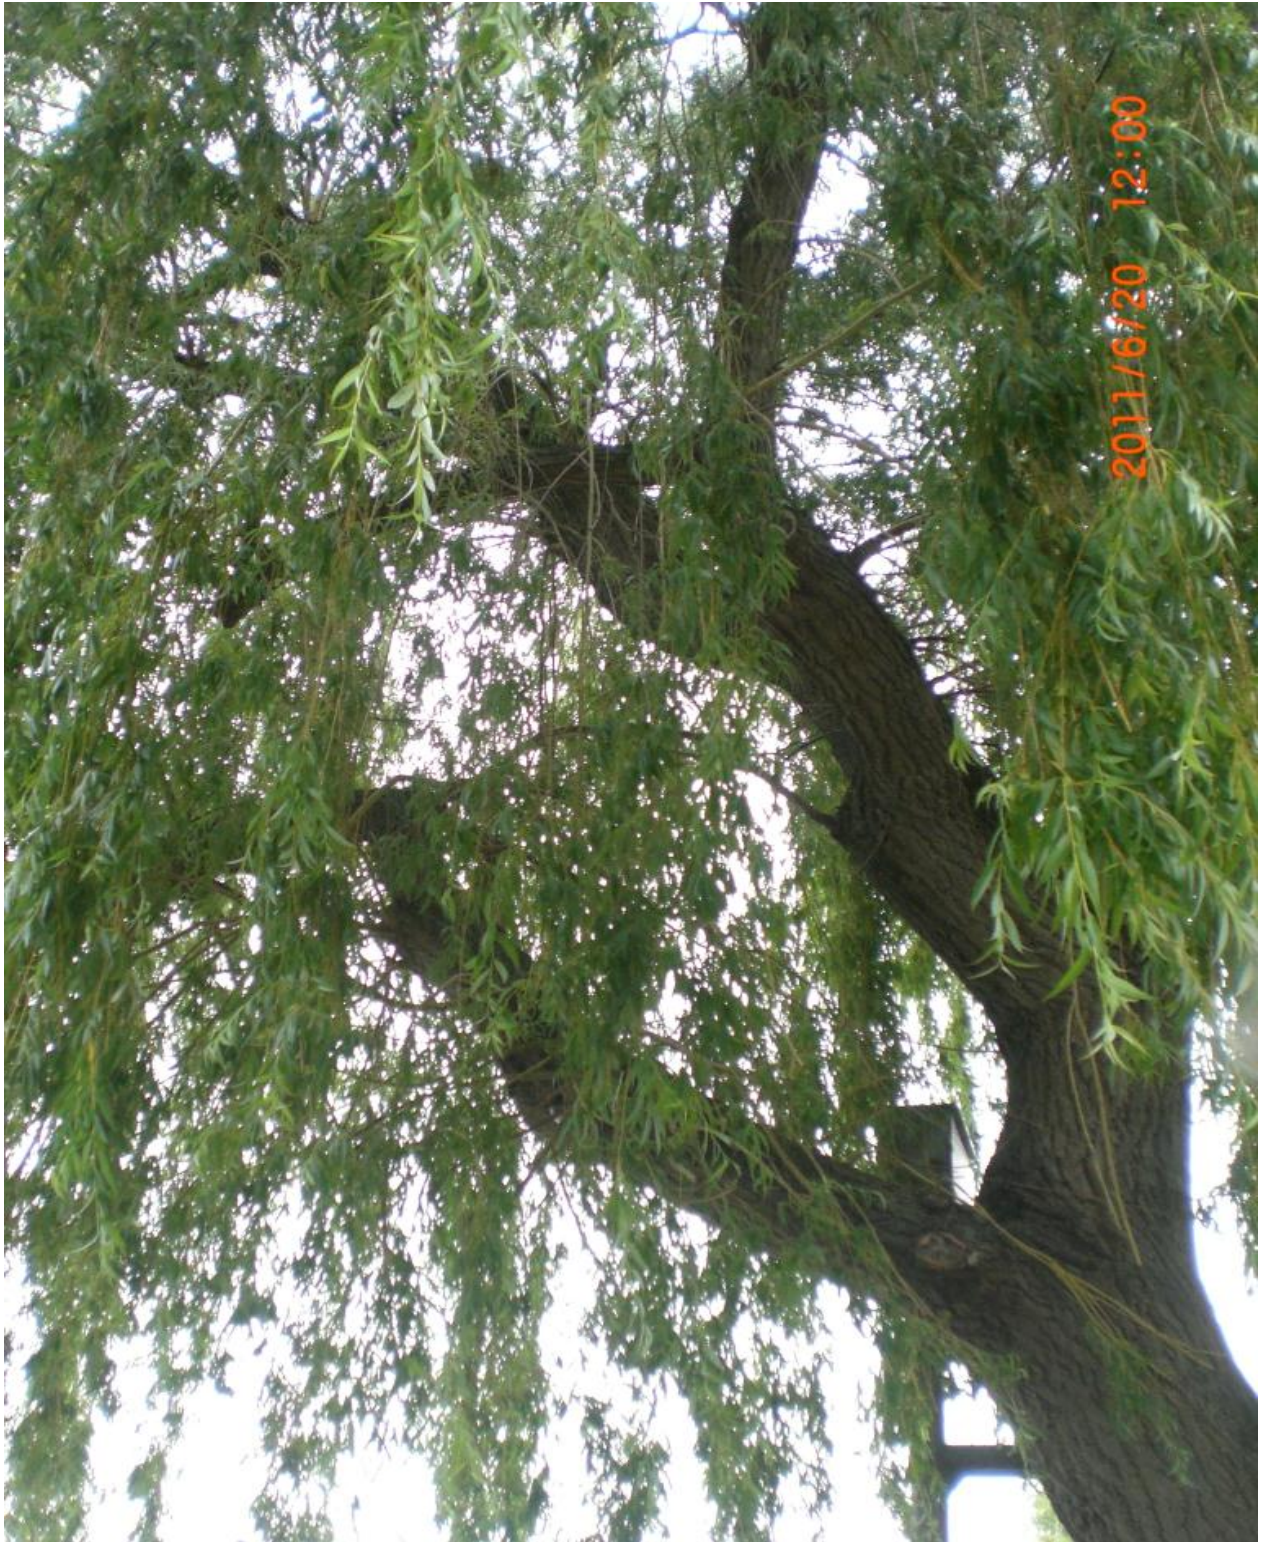
Die Bruchsicherheit wird durch das Totholz in der Krone und die Freistellung des Baumes durch die mögliche Fällung der Nachbarbäume Nr. 12561 und Nr. 12559 beeinträchtigt. Hier sollte ein fachgerechter Schnitt erfolgen (Nachbehandlung gekappter Bäume o. Kroneneinkürzung unterhalb der alten Kappstellen).

Abb.36: Einseitige Krone der Weide Nr. 12560

**Der Baum wird durch die mögliche Freistellung als bedingt erhaltungswürdig eingestuft.**

Im Hinblick auf die geplante Deichgrunderneuerung müssen Baumschutzmaßnahmen gemäß RAS-LP-4 eingeplant werden.

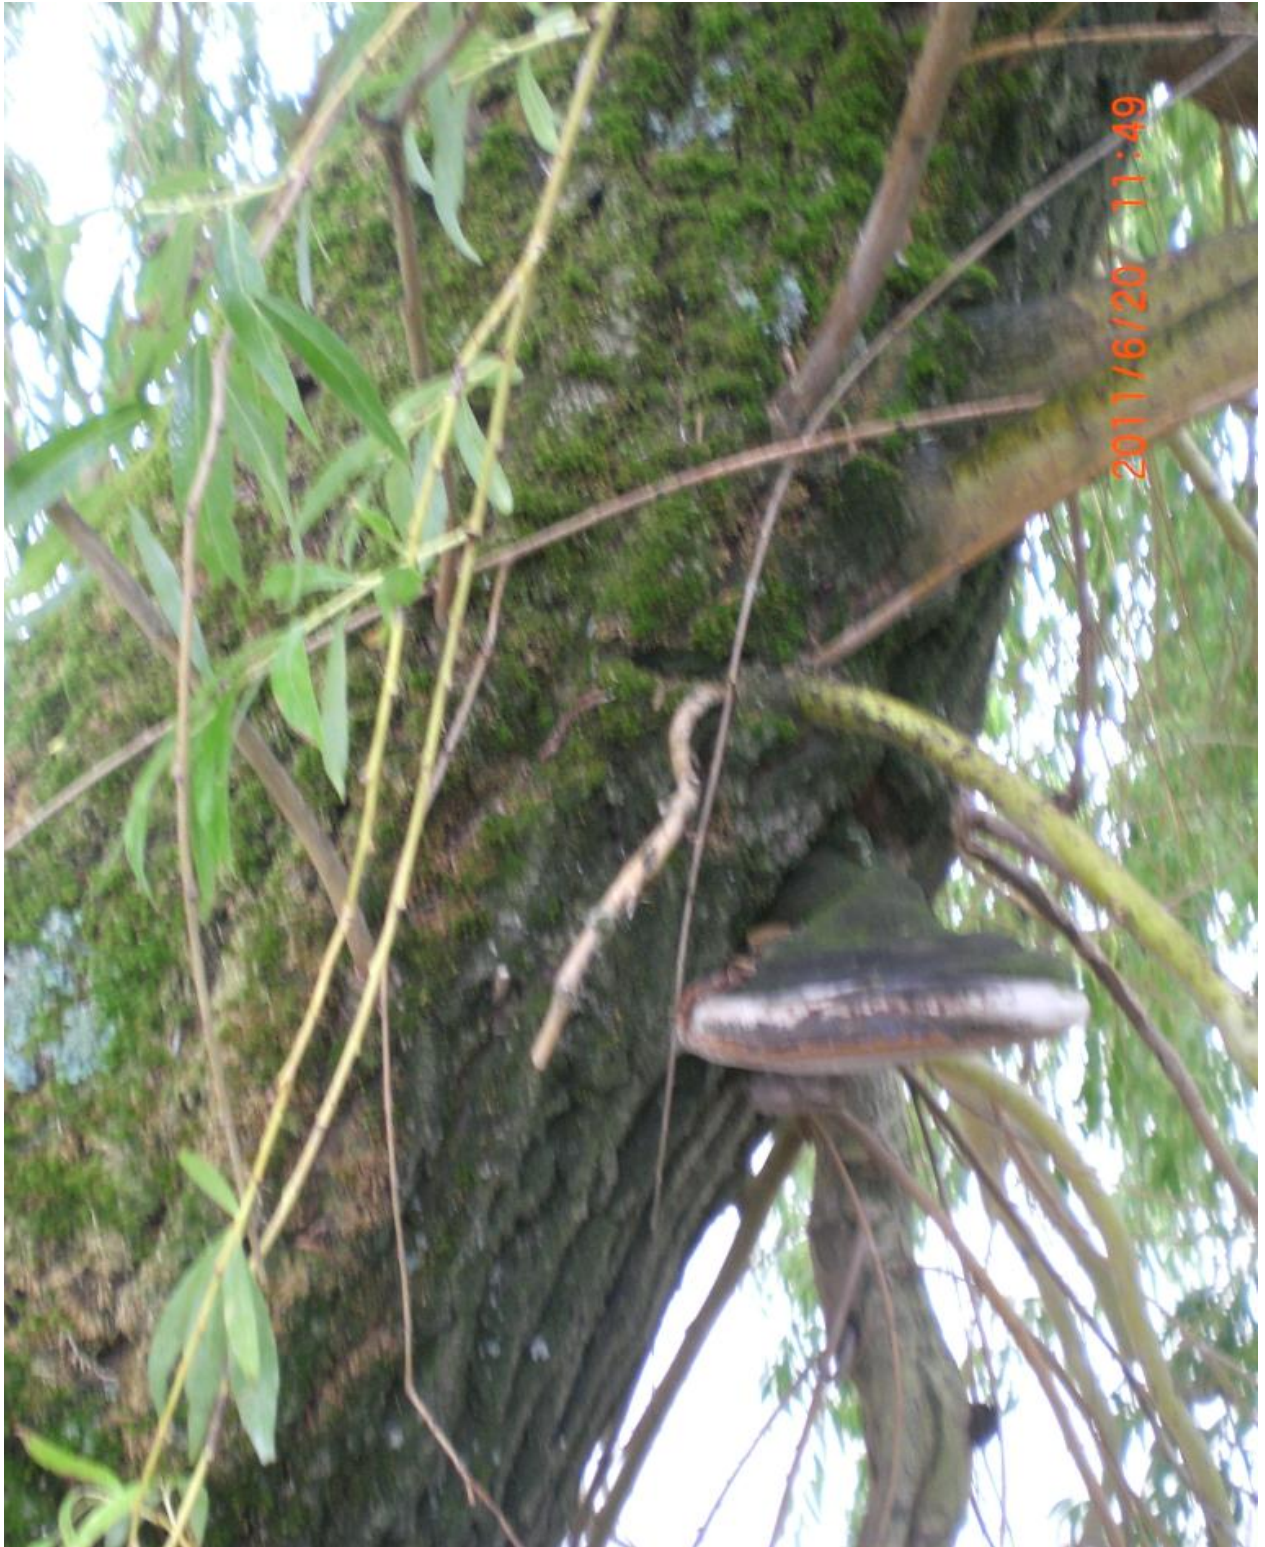
Die Verkehrssicherheit des Baumes ist durch das Ausmaß des Pilzbefalls nicht gegeben. Kurzfristig könnte durch eine Kronenreduktion um ca. 30-40 % die Bruch sicherheit des Baumes wieder hergestellt werden.

Abb.38: Feuerschwamm an Weide Nr. 12561

**Aus fachlicher Sicht wird der Baum jedoch als nicht erhaltungswürdig eingestuft. Es wird eine Fällung mit nachfolgender Ersatzpflanzung empfohlen.**

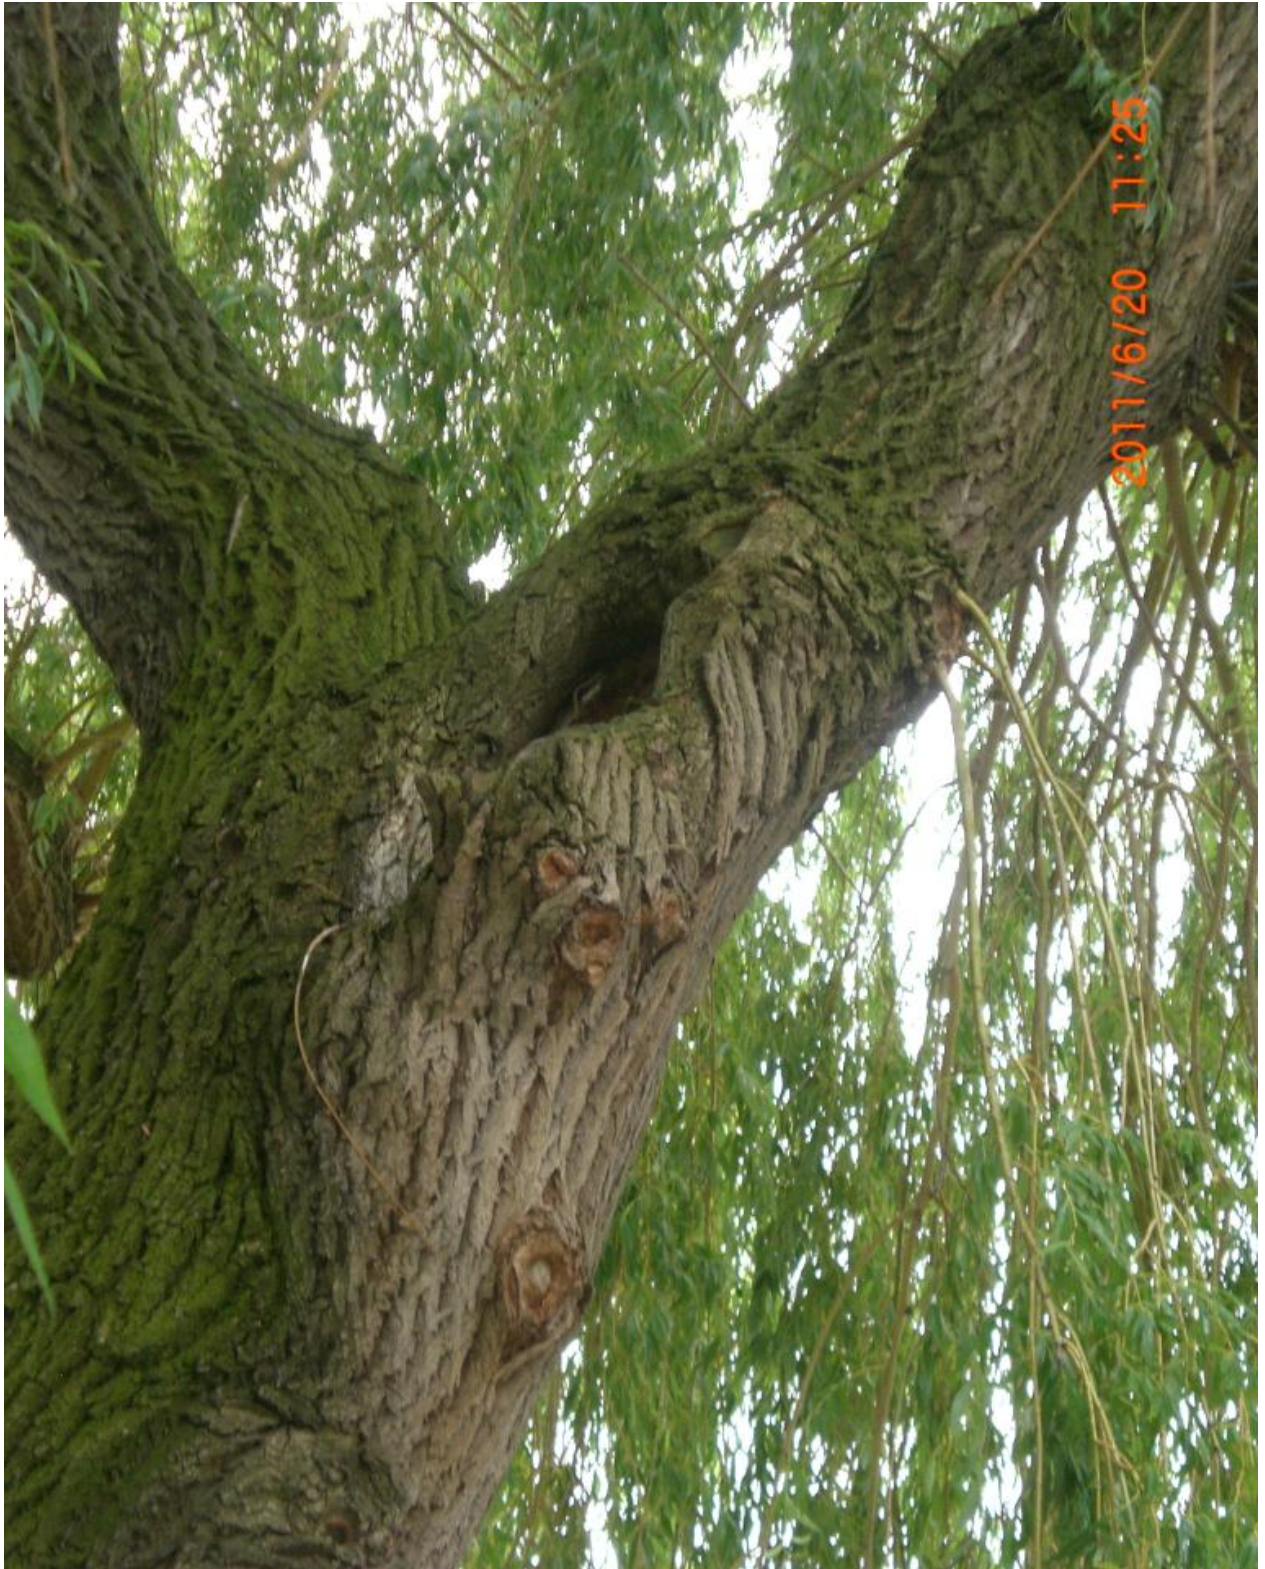
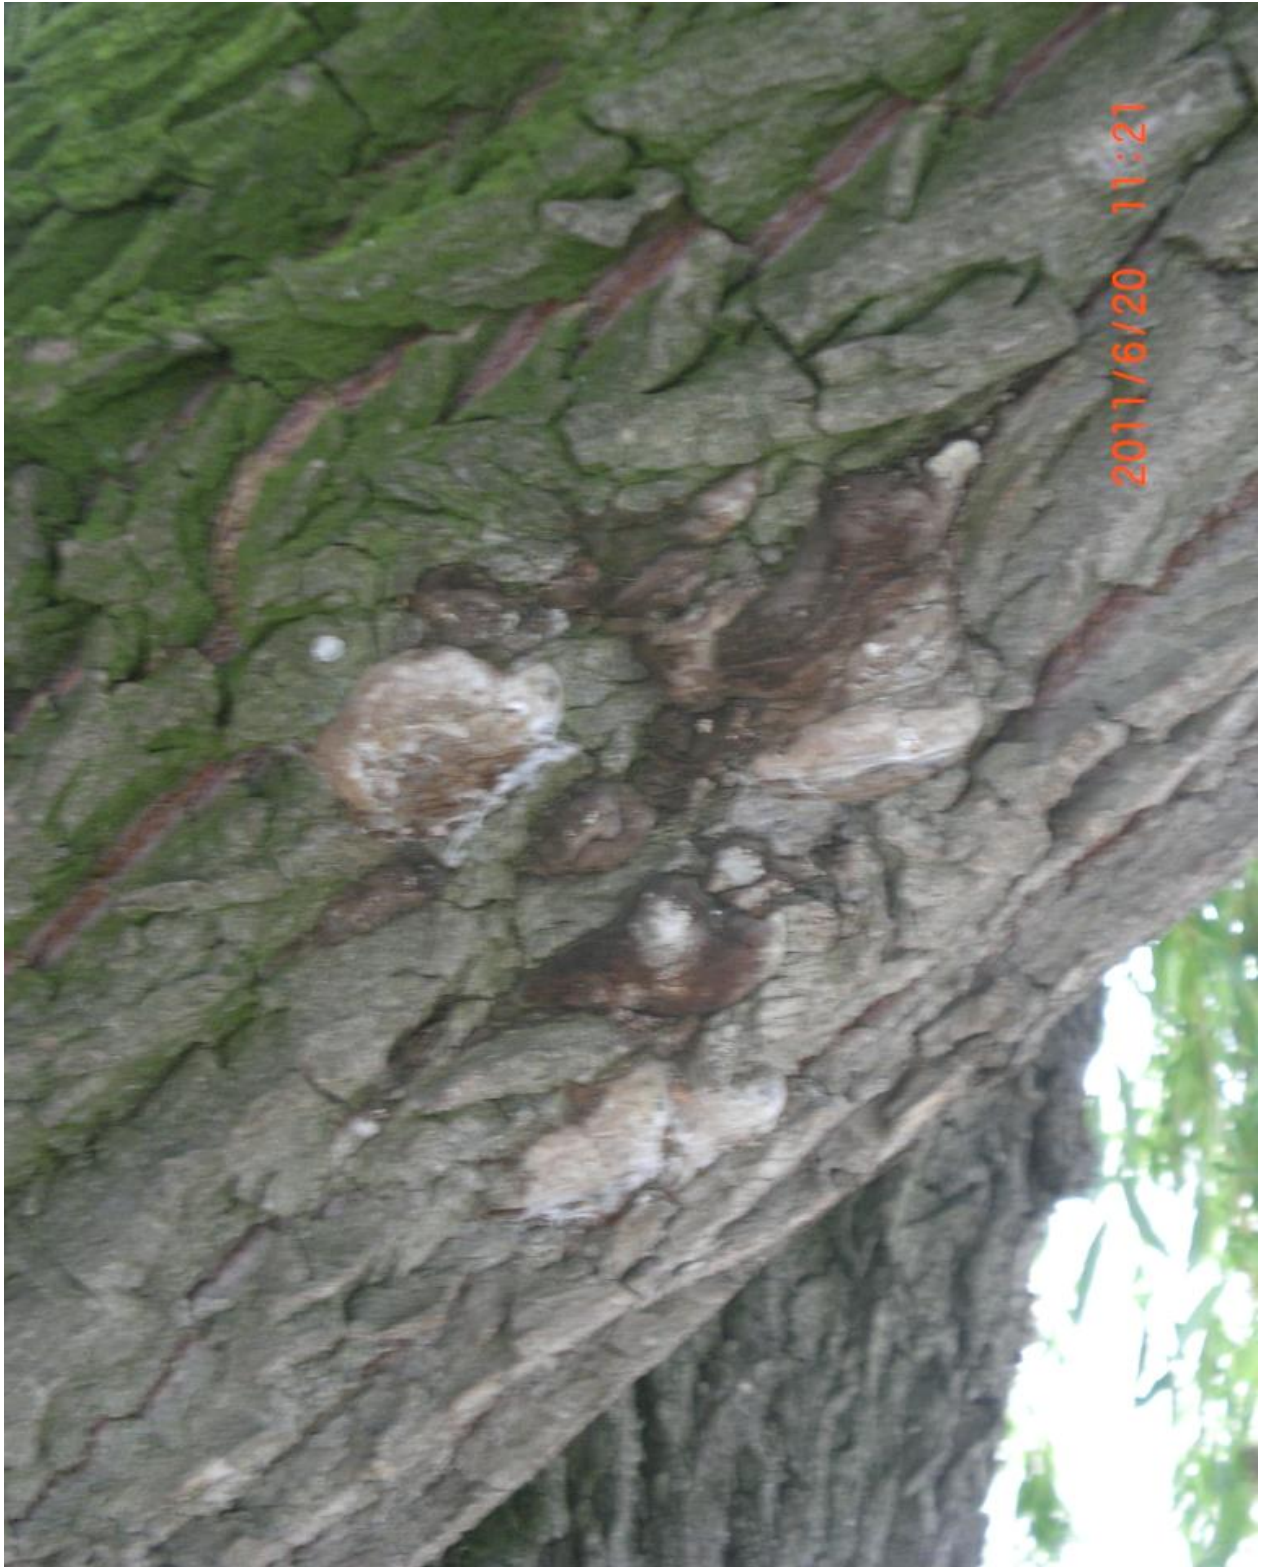
Die Krone dieser Weide wird am Kronenansatz durch zwei Hauptstämme aufgebaut. Einer davon zeigt in ca. 4 m Höhe eine offene tiefreichende Faulstelle. Hier wurde eine Bohrwiderstandsmessung durchgeführt. Der Holzkörper zeigt bei einem Durchmesser von 65 cm im Kurvenverlauf nur noch eine Restwand von nur 6 cm. **Dieser Stämmling ist akut bruchgefährdet.** Zwei weitere Bohrungen erfolgten an einem Stämmling Richtung Rhein in verschiedenen Höhen. Dieser weist mehrere Pilzfruchtkörper auf. Bohrung 2 zeigt einen homogenen Kurvenverlauf ohne gravierende Beeinträchtigungen des Holzkörpers. Der Kurvenverlauf zeigt bei Bohrung 3 einen faulen Bereich von 20 cm. Im weiteren Verlauf liegt ein niedriges Holz widerstandsniveau vor.

Die Verkehrssicherheit des Baumes ist durch das Ausmaß des Pilzbefalls grenzwertig und durch die Faulstelle nicht gegeben. Kurzfristig könnte durch eine Kronenreduktion unterhalb des Kronenansatzes die Bruchsicherheit des Baumes wiederhergestellt werden.

Abb.41: Offene tiefreichende Faulstelle an Stämmeling, Nr. 12565

Abb.42: Pilzfruchtkörper an Stämmeling, Nr. 12565

**Aus fachlicher Sicht wird der Baum jedoch als nicht erhaltungswürdig eingestuft. Es wird eine Fällung mit nachfolgender Ersatzpflanzung empfohlen.**

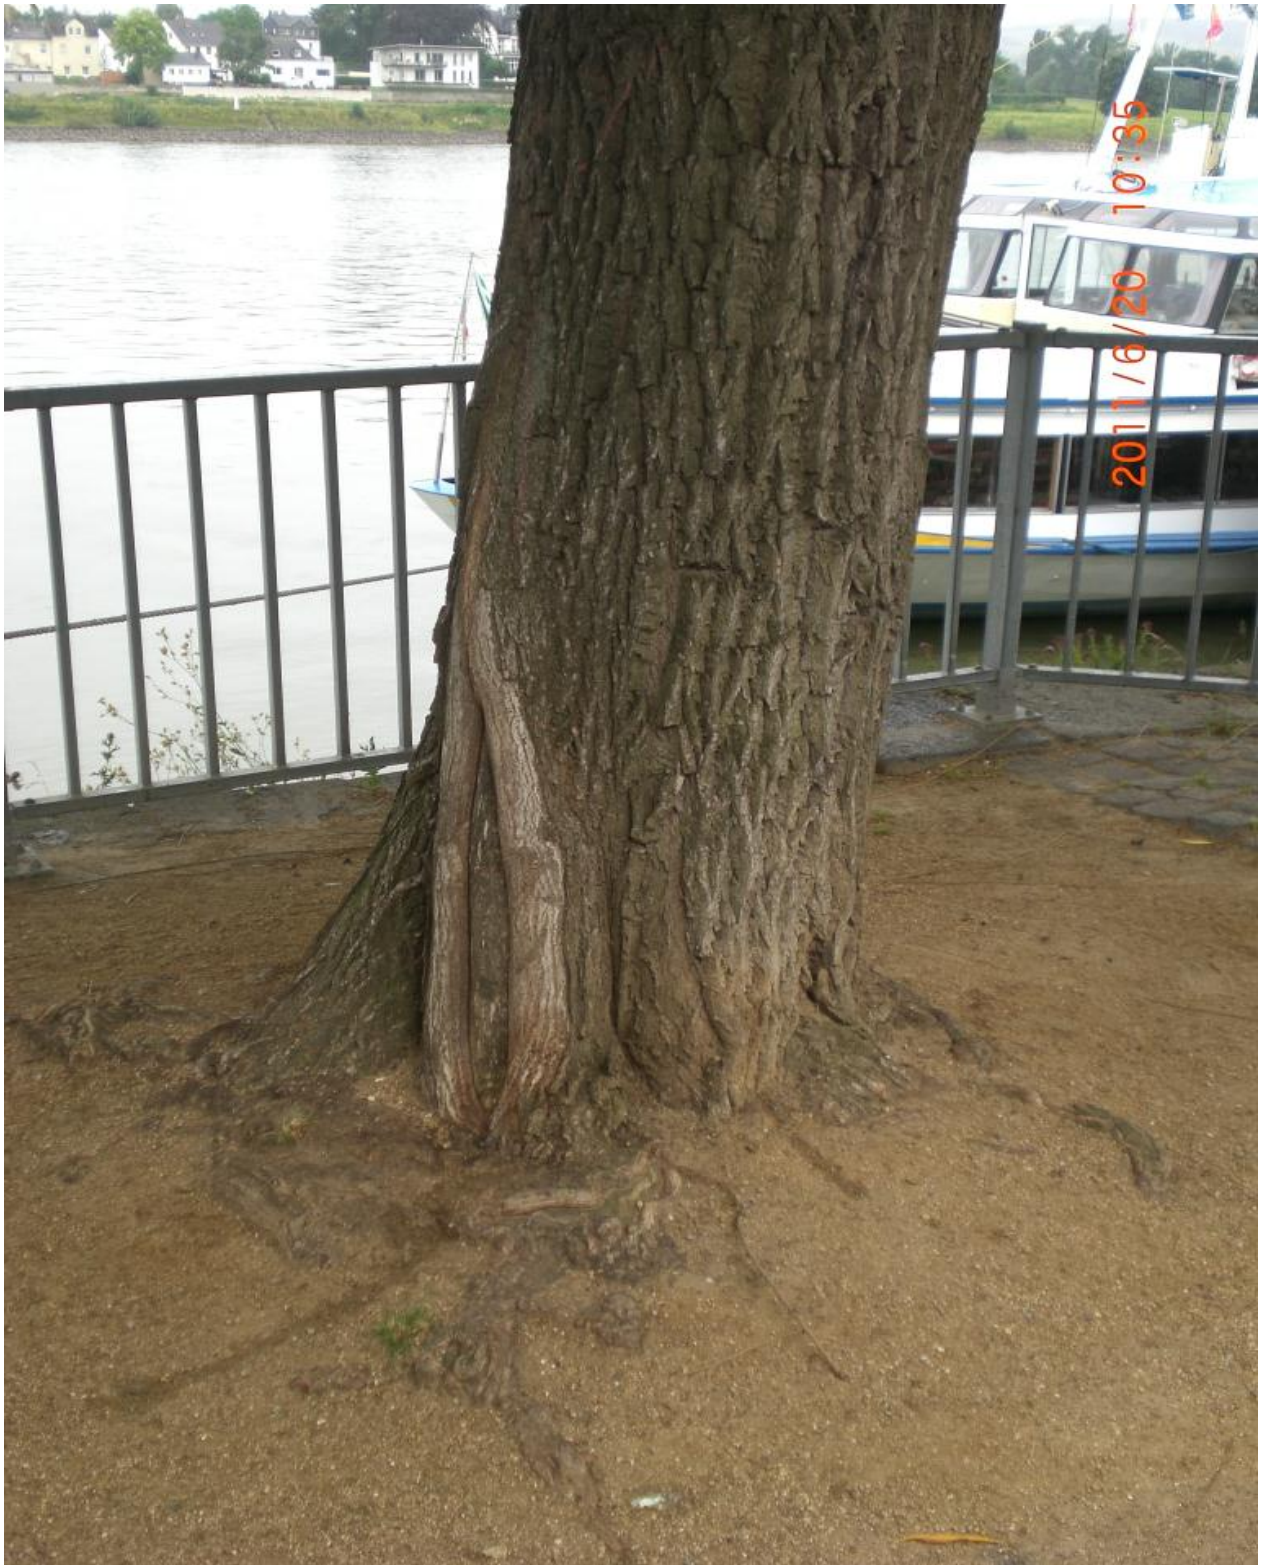
Wurzel: Baumnahe Bauwerke, freie Wurzeln, Splintholzwan-  
den, Würgewurzel  
Stammfuß: Rindenschaden  
Stamm: Rindenschaden, Schiefstand, Drehwuchs  
Kronenansatz: -  
Krone: Kappstellen, Ständerbildung, Totholz, Zwiesel  
Aufnahmedatum: 16.06.11/20.06.11  
Erhaltungswürdigkeit: ja

Im Kronenbereich wurden an dieser Weide keine Bohrwiderstandsmessungen durchgeführt, da keine Verdachtsmomente (z.B. Pilzbefall) vorlagen. Am Stammfuß erfolgte jedoch eine Messung, da hier Splintholzwan- den sichtbar sind. Die Bohrwiderstandsmessung zeigt einen homogenen Kurvenverlauf und damit einen intakten Holzkörper. Die Standsicherheit des Baumes ist gegeben. Die Bruchsicherheit wird durch das Totholz in der Krone beeinträchtigt. Hier sollte ein fachgerechter Schnitt erfolgen (Nachbehandlung gekappter Bäume o. Kroneneinkürzung unterhalb der alten Kappstellen)

Abb.46: Stammfuß mit Splintholzwunden an Weide Nr. 12568

**Der Baum wird als erhaltungswürdig eingestuft.**

Im Hinblick auf die geplante Deichgrunderneuerung müssen Baumschutzmaßnahmen gemäß RAS-LP-4 eingeplant werden.
