**Feissicherung Mittelrheintal,
TO 32 - Josef und Anna
Strecke 2630 Köln - Bingen**

Geotechnischer Bericht

Anlage-Nr.
A 3.3, Blatt 1

Detailfotos - Abschnitt B

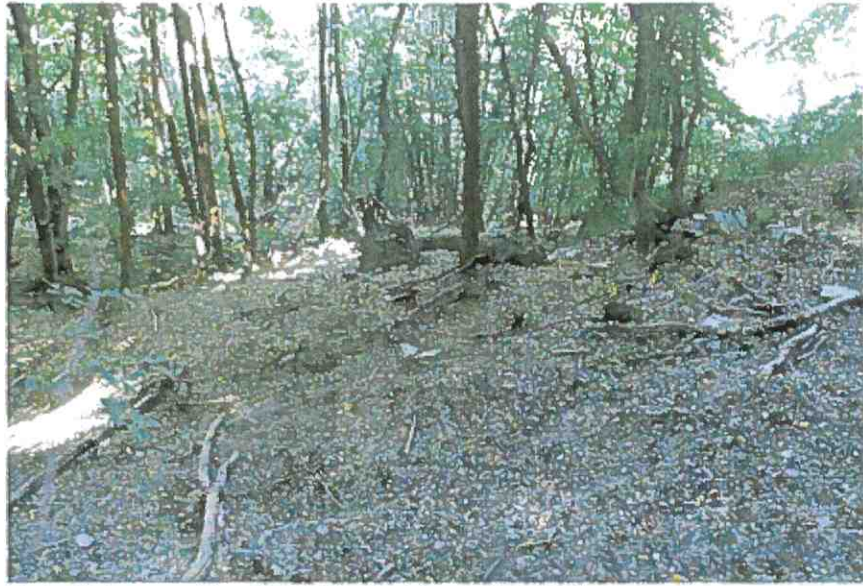
Detailfoto aus Abschnitt B, die Hangoberfläche ist mit Schuttmaterial bedeckt, es ist nur wenig bodenbedeckender Bewuchs vorhanden, abgestorbene Bäume bzw. Baumteile sind im Hangbereich verteilt

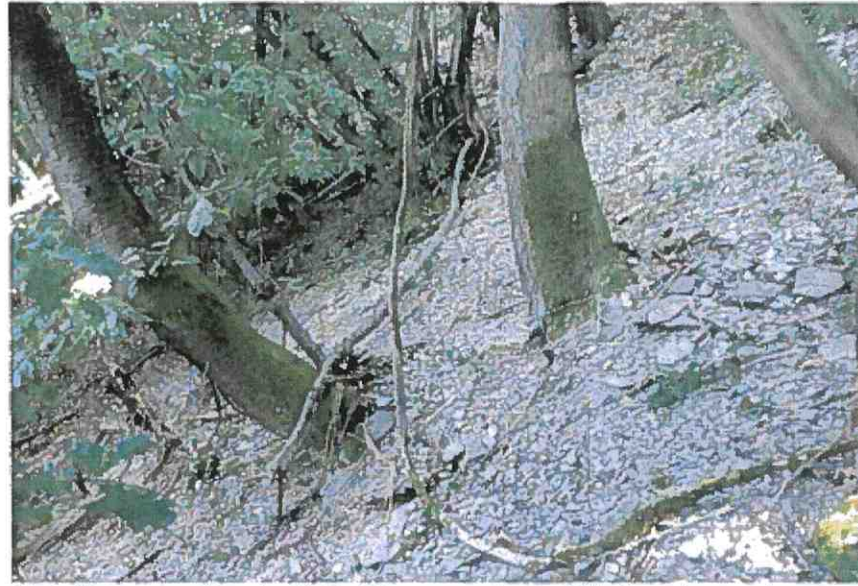
Detailfoto aus Abschnitt B, Bäume zeigen Säbelwuchs und hangseitige Schuttkegel, das Schuttmaterial besteht aus plattigen bzw. scheibenförmigen Blöcken und Steinen mit Kantenlängen bis maximal 1,0 x 0,6 x 0,4m.

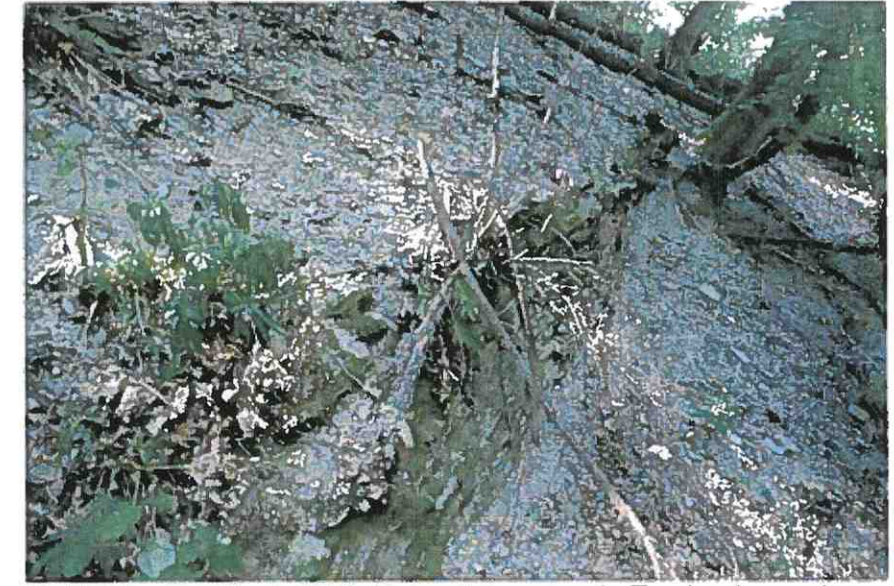
Detailfoto aus Abschnitt B, Natursteinmauer in Trockenbauweise aus Schiefer, Hinterfüllraum ist überfüllt, Schuttmaterial kann über die Mauer hangabwärts rutschen, die Mauer zeigt deutliche Ausbauchungen und Risse, sie ist visuell in einem sehr schlechten Zustand

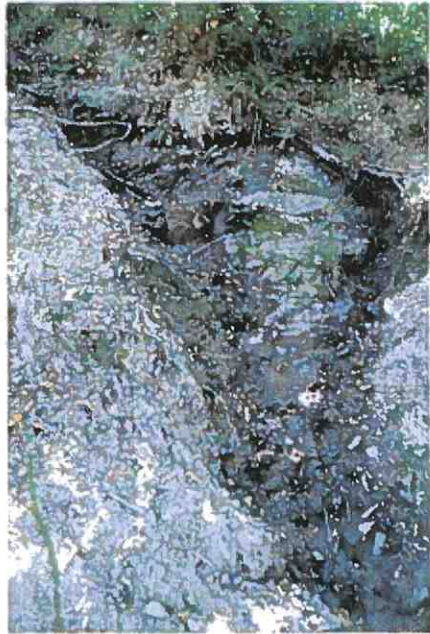
Detailfoto aus Abschnitt B, Erosionsrinne infolge abfließenden Oberflächenwassers von den oberhalb liegenden Feldern

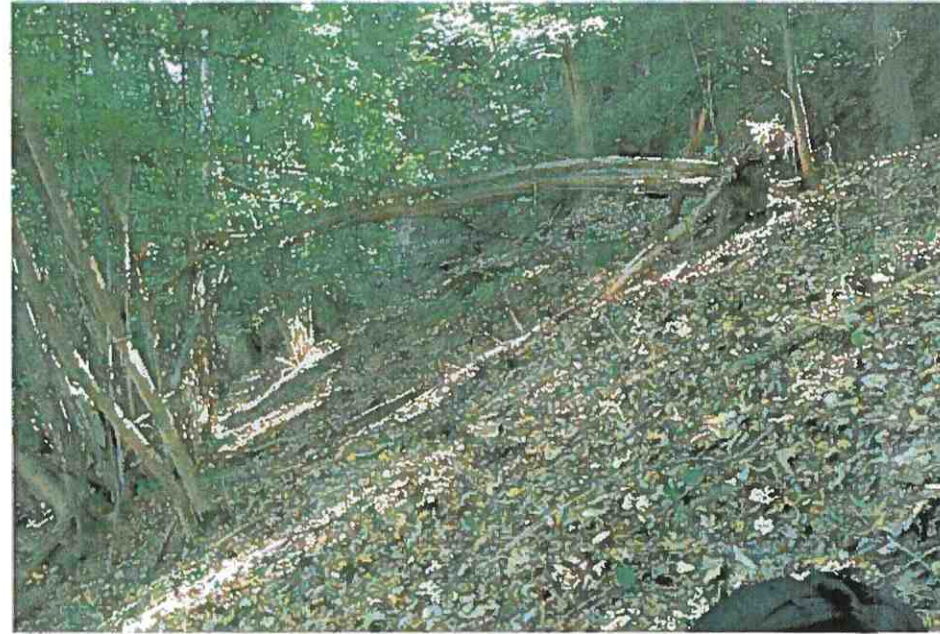
Detailfoto aus Abschnitt B, die Hangoberfläche ist mit Schutt bedeckt, im Hang befinden sich bereits umgekippte und abgestorbene Bäume

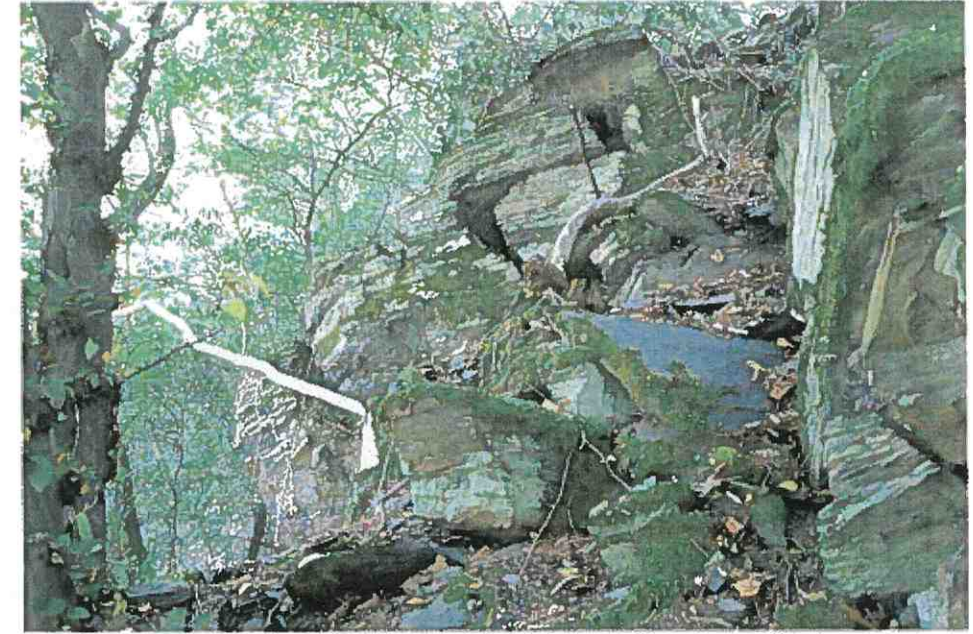
Detailfoto aus Abschnitt B, offene Felsbildung mit weit geöffneten Trennflächen, Öffnung der Trennflächen wird durch Wurzeldruck noch verstärkt
