Stadt Bingen am Rhein
Örtliches Hochwasserschutzkonzept
– Einzugsgebiet Büdesheim –

Anlage 01

Erläuterungsbericht

Stand: 08.03.2023

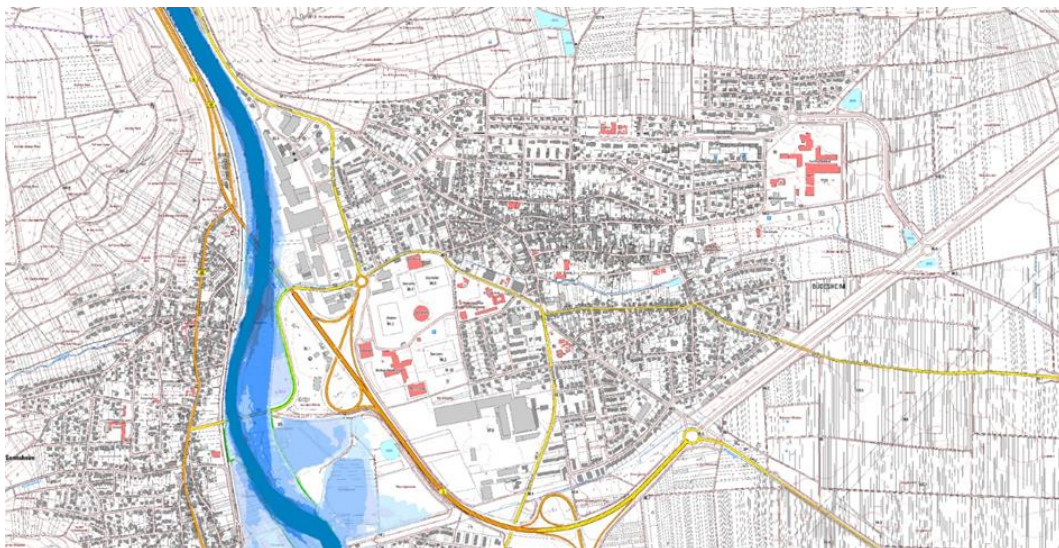
Bei häufigem Hochwasser (HQ₁₀) ist die Ortslage vor Nahehochwasser geschützt.

Abbildung 1: Hochwassergefahrenkarte HQ₁₀ (Auszug)

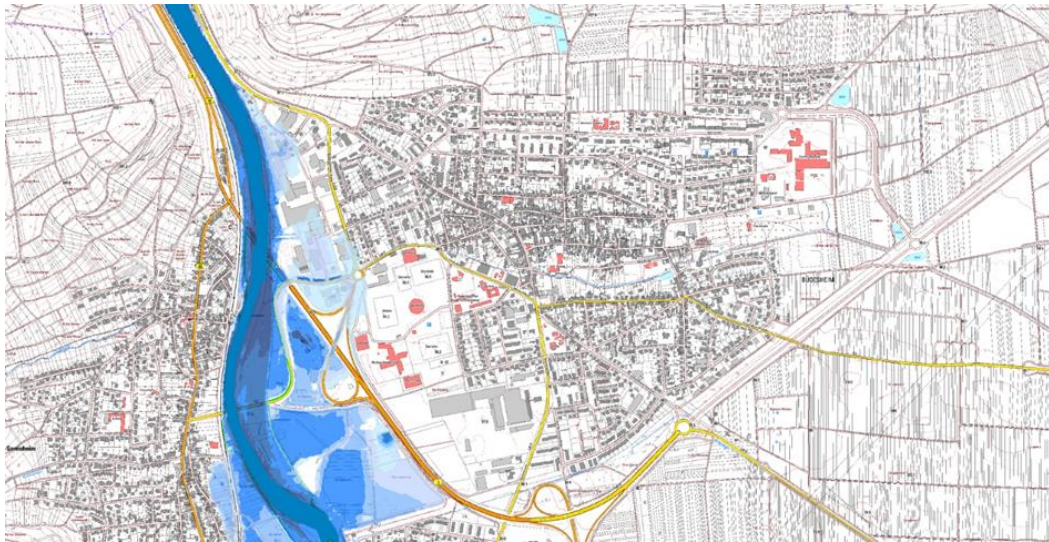
Bei mittlerem Hochwasser (HQ₁₀₀) ist erkennbar, dass der Hochwasserschutz nicht ausreichend ist. Im Bereich des Gewerbegebiets „Am Scharlachberg“ sowie dem Kläranlagengelände besteht eine

Gefährdung durch Überflutung. Die Wohnbebauung ist noch nicht betroffen. Es stellen sich maximale Wasserstände von 0,5 m ein.

Abbildung 2: Hochwassergefahrenkarte HQ₁₀₀ (Auszug)

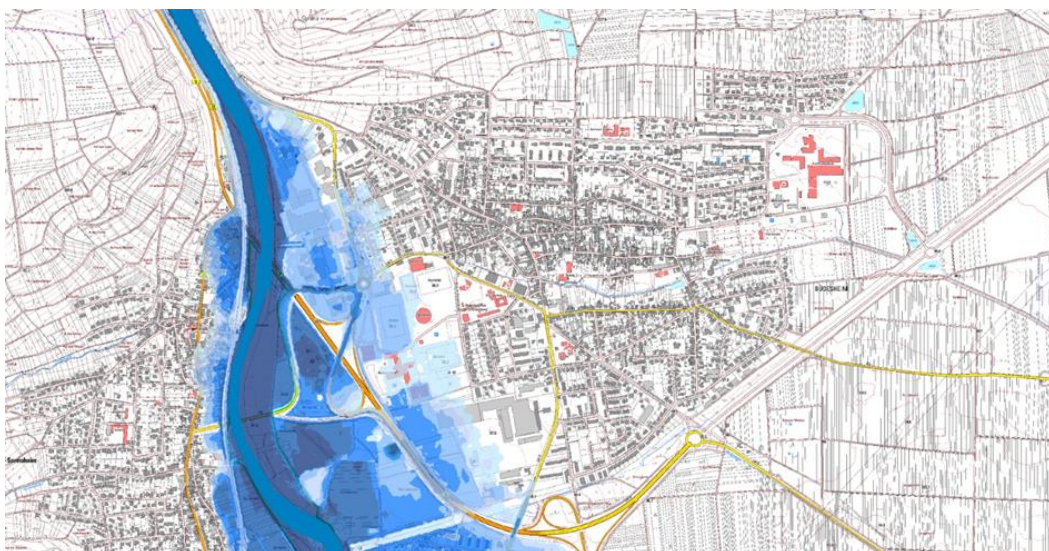
Bei extremen Ereignissen verschärft sich die Gefährdung dergestalt, dass auch die Wohnbebauung von Büdesheim in den Gefahrenbereich rückt. Von Überflutungen betroffen sind neben dem Gewerbegebiet die Schultheiß-Kollei-Straße, die Friedrich-Ebert-Straße, die Matthias-Erzberger-Straße und die Jakob-Ebersmann-Straße. Die maximalen Wasserstände können bis zu 2-3 m betragen.

Abbildung 3: Hochwassergefahrenkarte HQ_{Extrem} (Auszug)

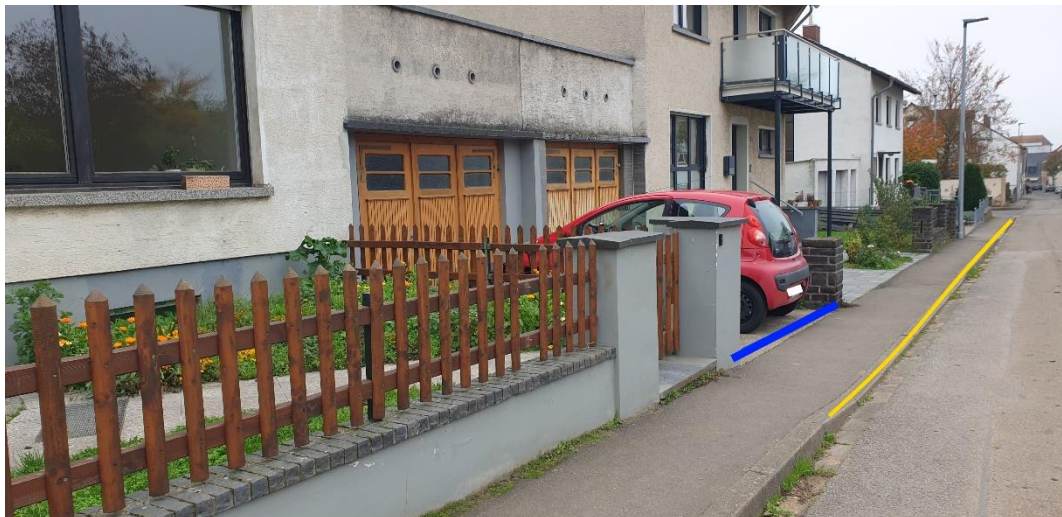
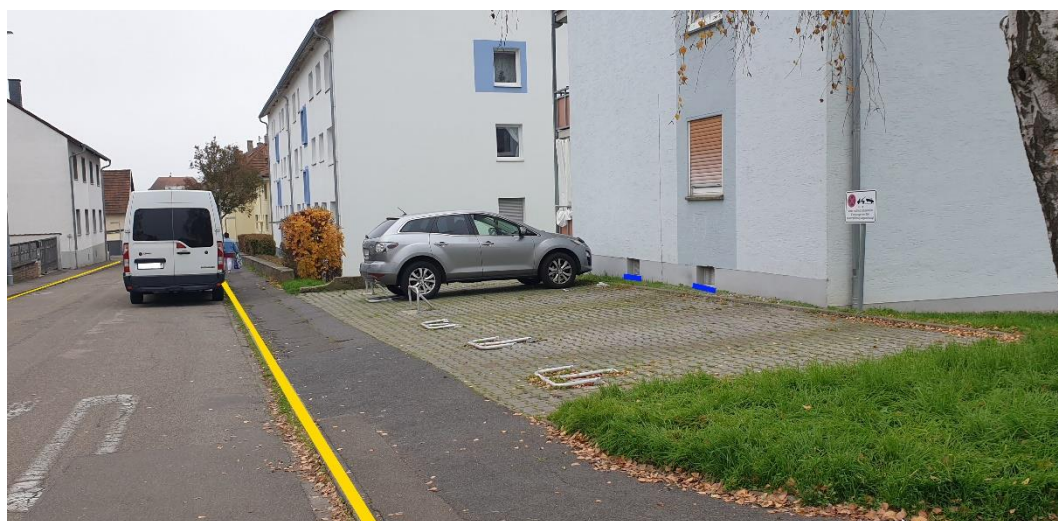
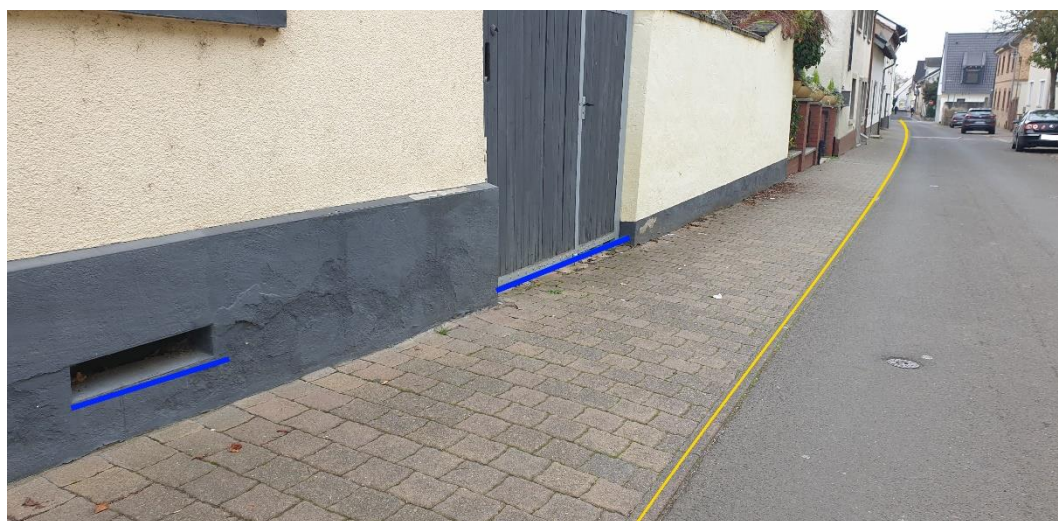
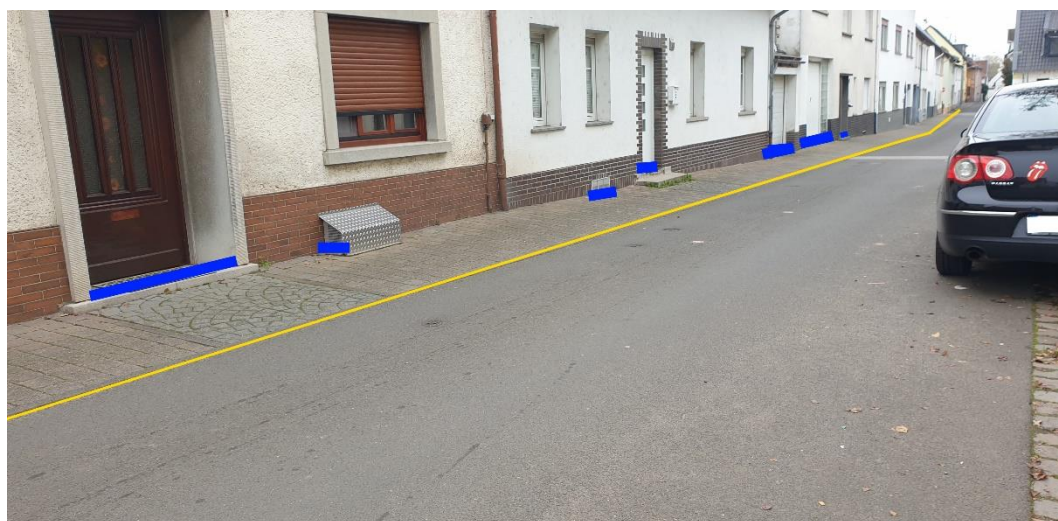
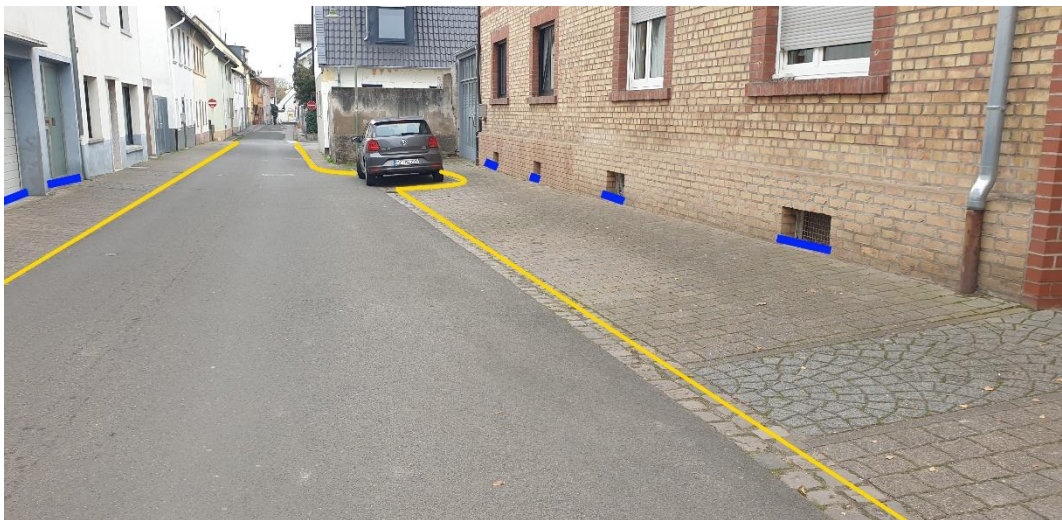
Abbildung 7: Notfließweg „Osterbergstraße“ mit Objektschutzmaßnahmen (blau) und Bordanlagen (gelb)

Abbildung 10: Notfließweg „Osterbergstraße“ mit Objektschutzmaßnahmen (blau) und Bordanlagen (gelb)

Abbildung 16: Notfließweg „Osterbergstraße“ mit Objektschutzmaßnahmen (blau) und Bordanlagen (gelb)

Abbildung 18: Notfließweg „Osterbergstraße“ mit Objektschutzmaßnahmen (blau) und Bordanlagen (gelb)

Abbildung 22: Notfließweg „Osterbergstraße“ mit Objektschutzmaßnahmen (blau) und Bordanlagen (gelb)

- Fachgerechter Einbau und Betrieb von Rückstausicherungen in der Gebäudeentwässerung (Bü20)
- Hochwasserangepasstes Bauen in potenziellen Überschwemmungsbereichen (Bü21)
- Berücksichtigung des hochwasserangepassten Bauens in neuen B-plänen (Bü23)
- Prüfen und ggf. sichern des Notfließweges in der Osterbergstraße. Die bestehenden Bebauungsstrukturen (u.A. Mauern und das Straßenprofil) müssen durch Objektschutzmaßnahmen ergänzt werden (Bü31/vgl. Bü25) siehe Abbildung 7 bis Abbildung 24.

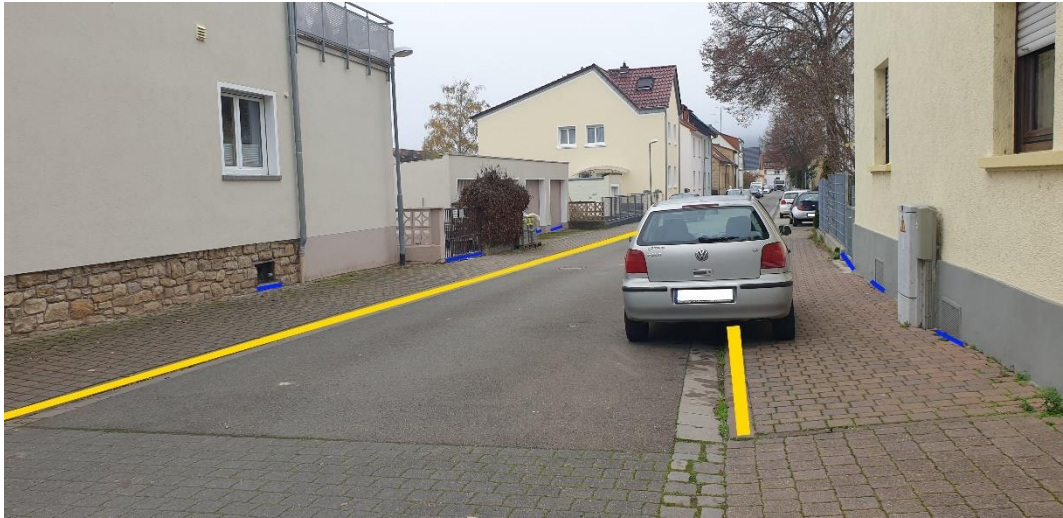
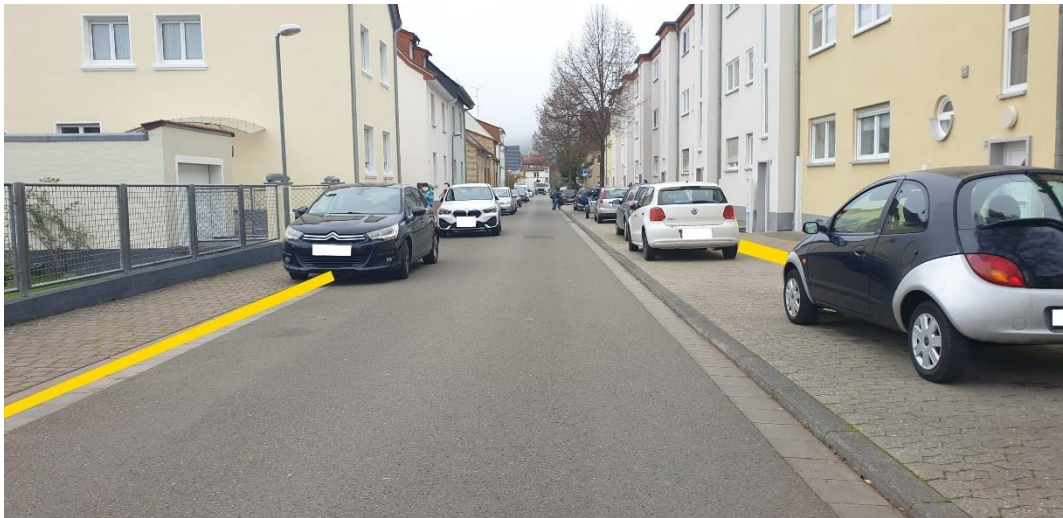
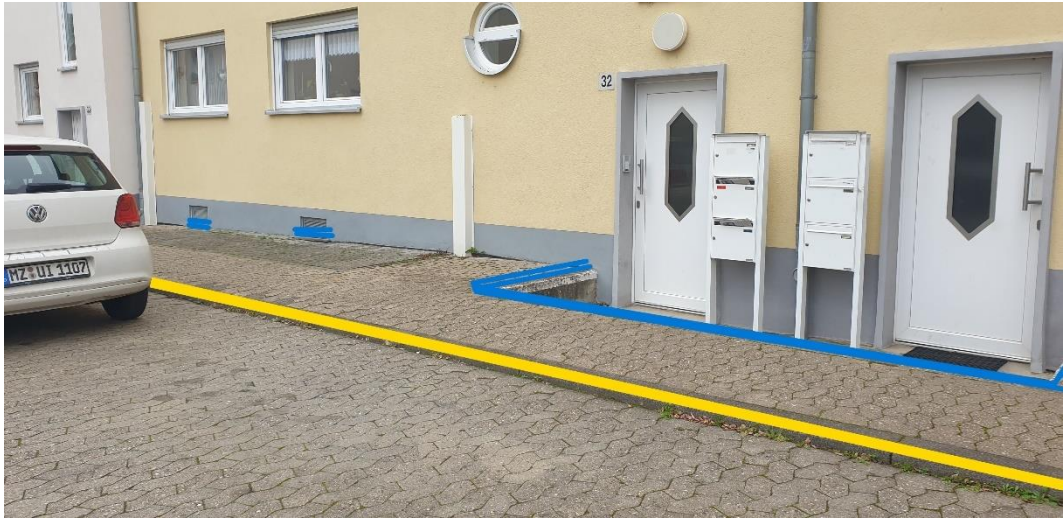
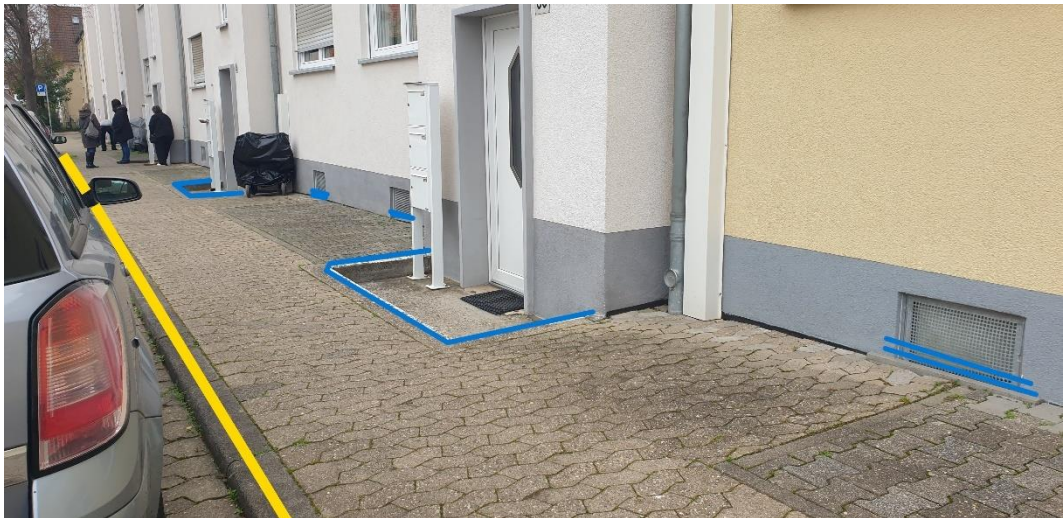
Abbildung 25: Notfließweg „Georgstraße“ mit Objektschutzmaßnahmen (blau) und Bordanlagen (gelb)

Abbildung 26: Notfließweg „Georgstraße“ mit Objektschutzmaßnahmen (blau) und Bordanlagen (gelb)

Abbildung 27: Notfließweg „Georgstraße“ mit Objektschutzmaßnahmen (blau) und Bordanlagen (gelb)

Abbildung 28: Notfließweg „Georgstraße“ mit Objektschutzmaßnahmen (blau) und Bordanlagen (gelb)

- Prüfen und ggf. sichern des Notfließweges in der Georgestraße. Die bestehenden Bebauungsstrukturen (u.A. Mauern und das Straßenprofil) müssen durch Objektschutzmaßnahmen ergänzt werden (Bü32/vgl. Bü26) siehe **Abbildung 25 Fehler! Verweisquelle konnte nicht gefunden werden.** bis **Abbildung.**

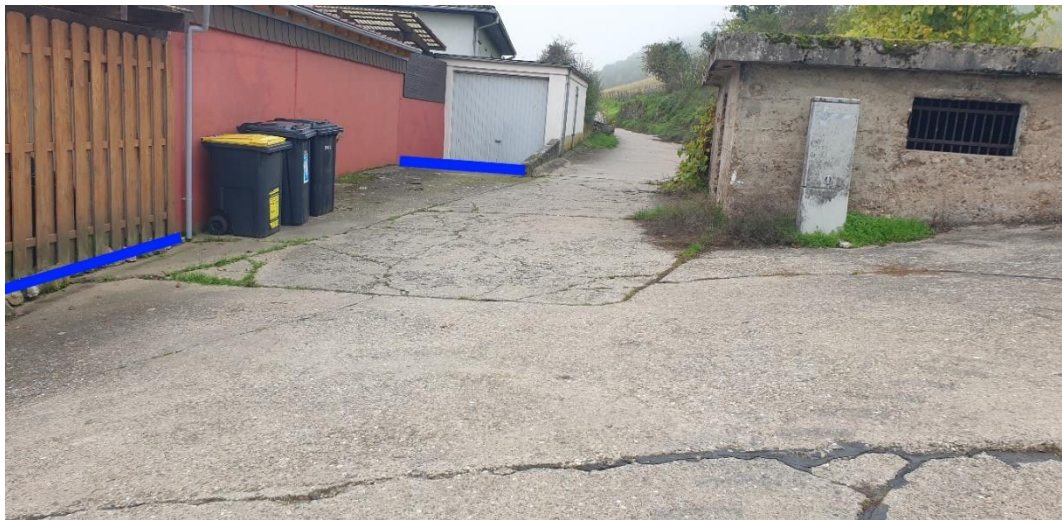
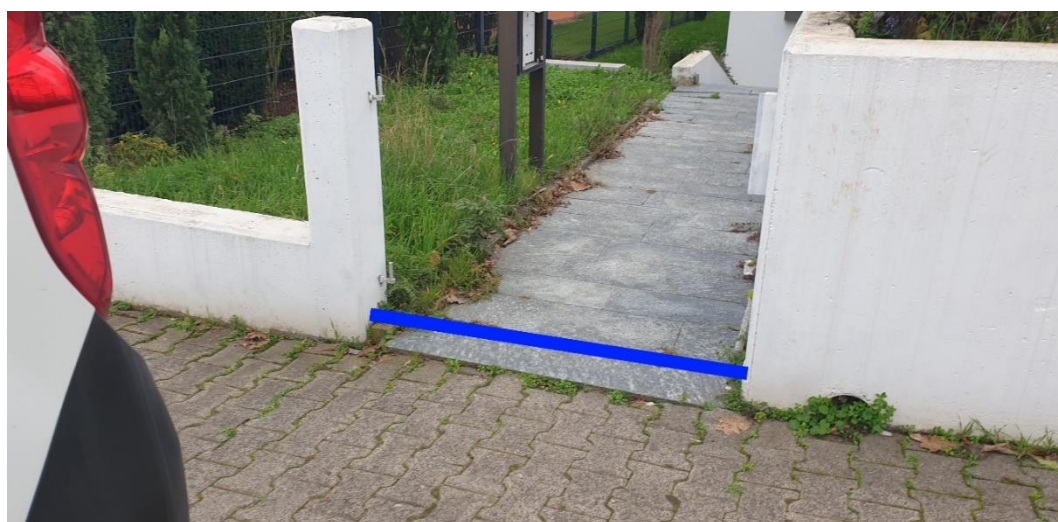
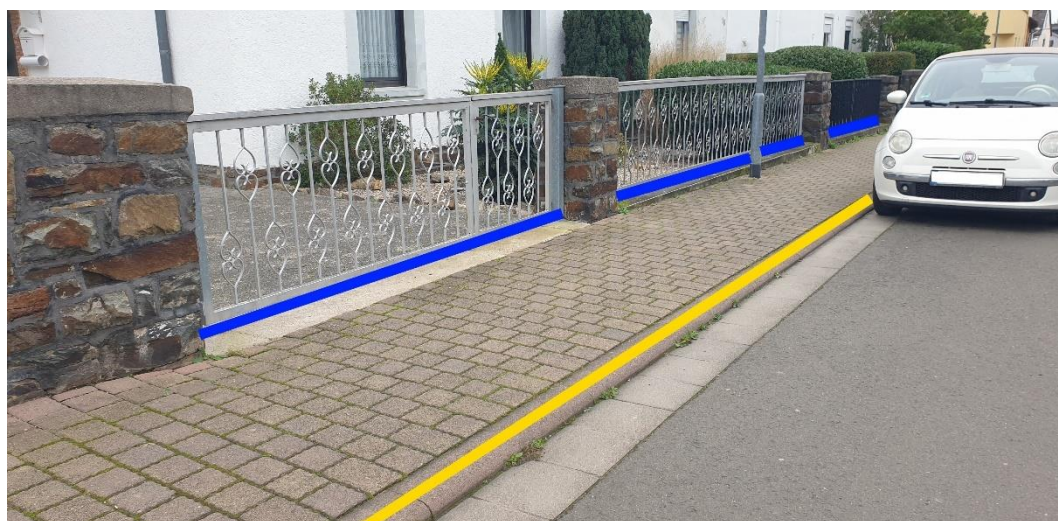
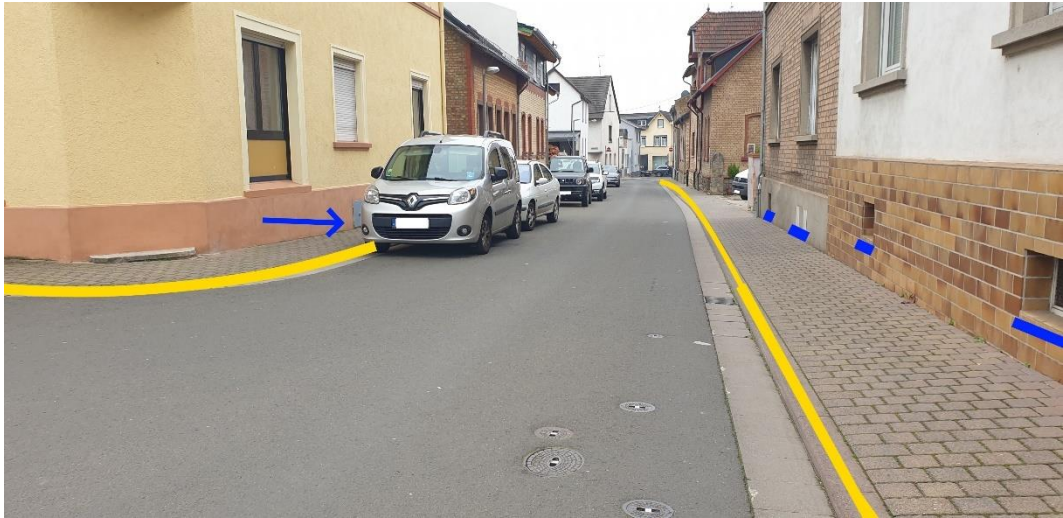
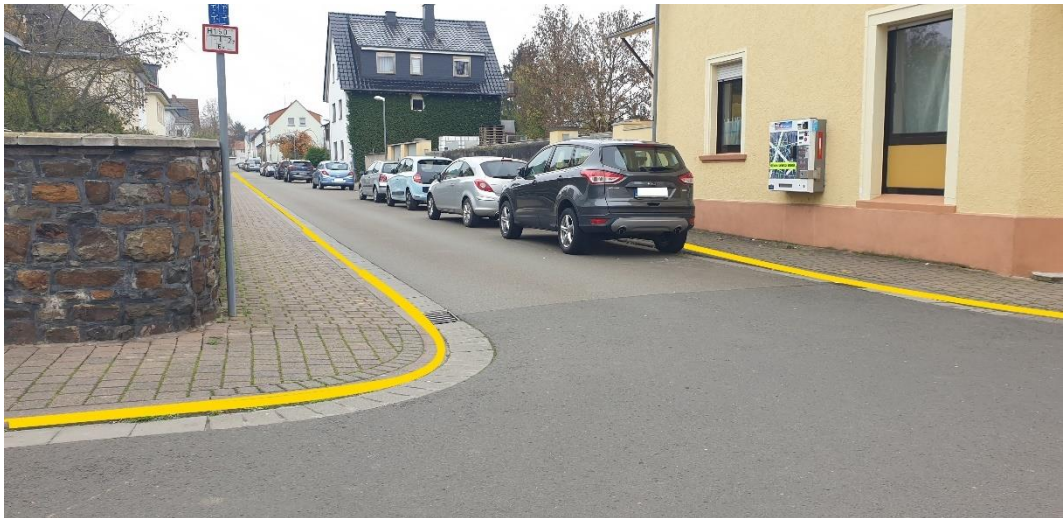
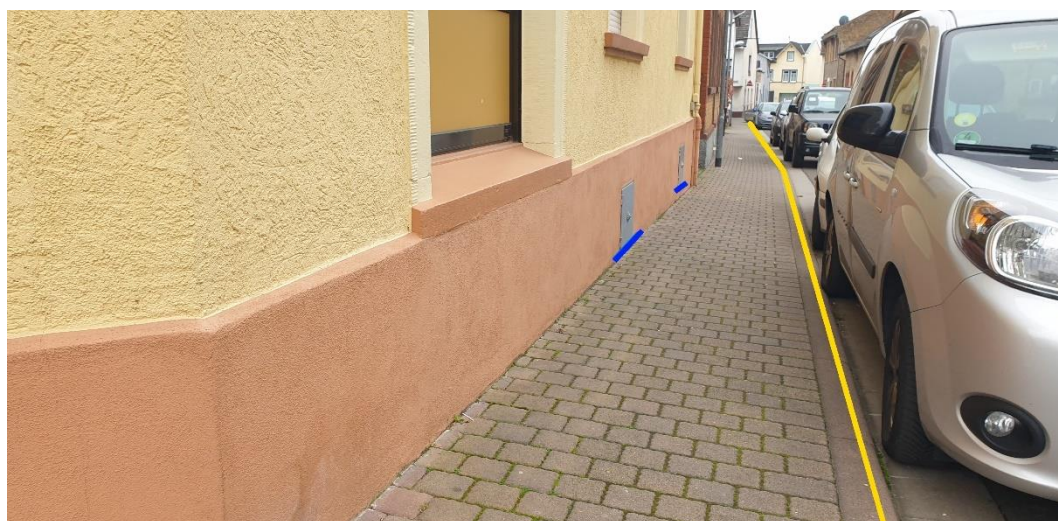
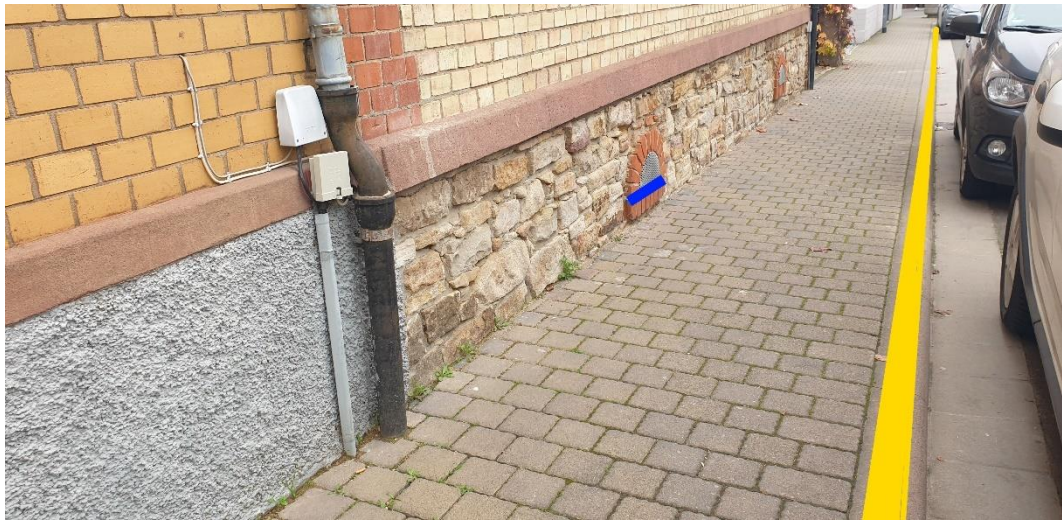
Abbildung 36: Notfließweg „Helmutstraße“ mit Objektschutzmaßnahmen (blau)

Abbildung 40: Notfließweg „Helmstraße“ mit Objektschutzmaßnahmen (blau) und Bordanlagen (gelb)

Abbildung 52: Notfließweg „Helmuthstraße“ mit Objektschutzmaßnahmen (blau) und Bordanlagen (gelb)

Abbildung 53: Notfließweg „Helmutstraße“ mit Objektschutzmaßnahmen (blau) und Bordanlagen (gelb)

Abbildung 54: Notfließweg „Helmutstraße“ mit Bordanlagen (gelb)

Abbildung 56: Notfließweg „Helmstraße“ mit Objektschutzmaßnahmen (blau) und Bordanlagen (gelb)

Abbildung 57: Nottfließweg „Helmutsstraße“ mit Objektschutzmaßnahmen (blau) und Bordanlagen (gelb)

- Prüfen und ggf. sichern des Notfließweges in der Helmutstraße. Die bestehenden Bebauungsstrukturen (u.A. Mauern und das Straßenprofil) müssen durch Objektschutzmaßnahmen ergänzt werden (Bü27) siehe Abbildung 36 bis Abbildung 57

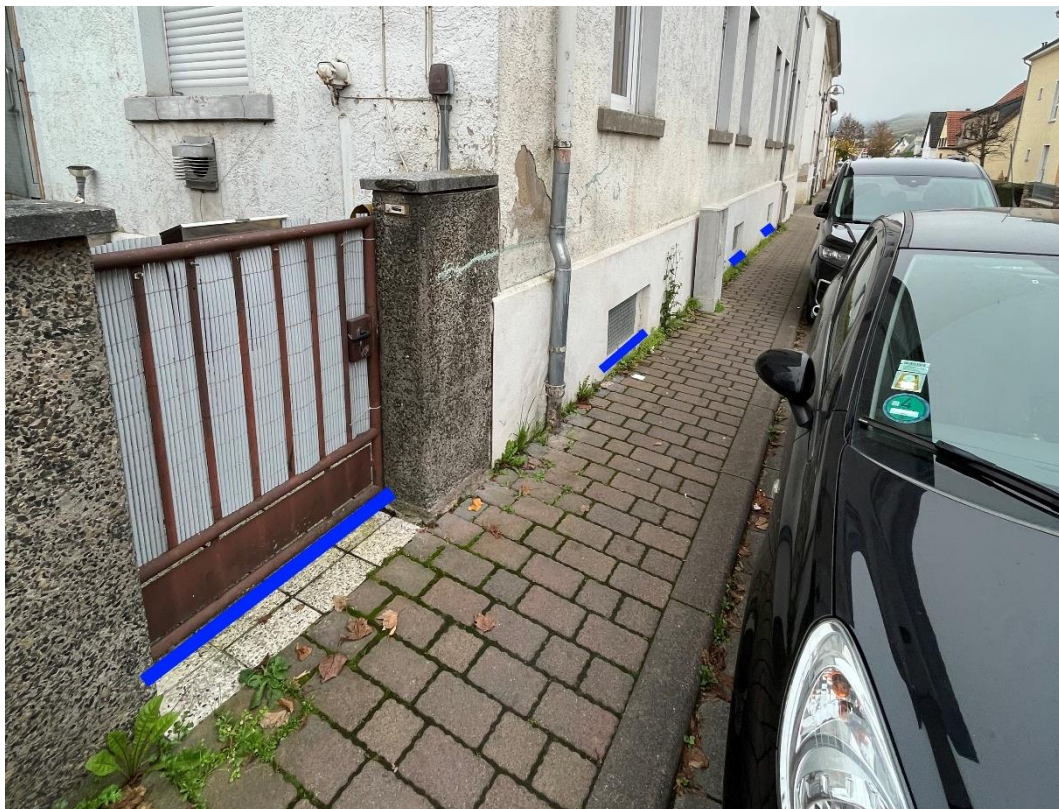
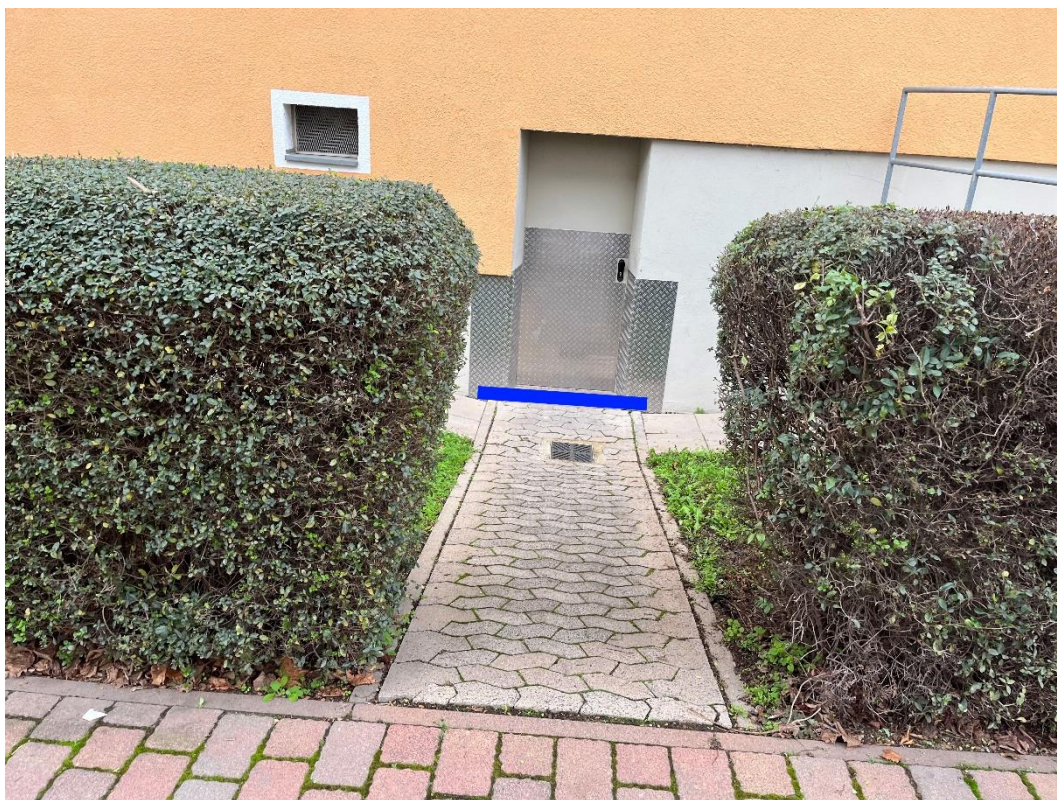
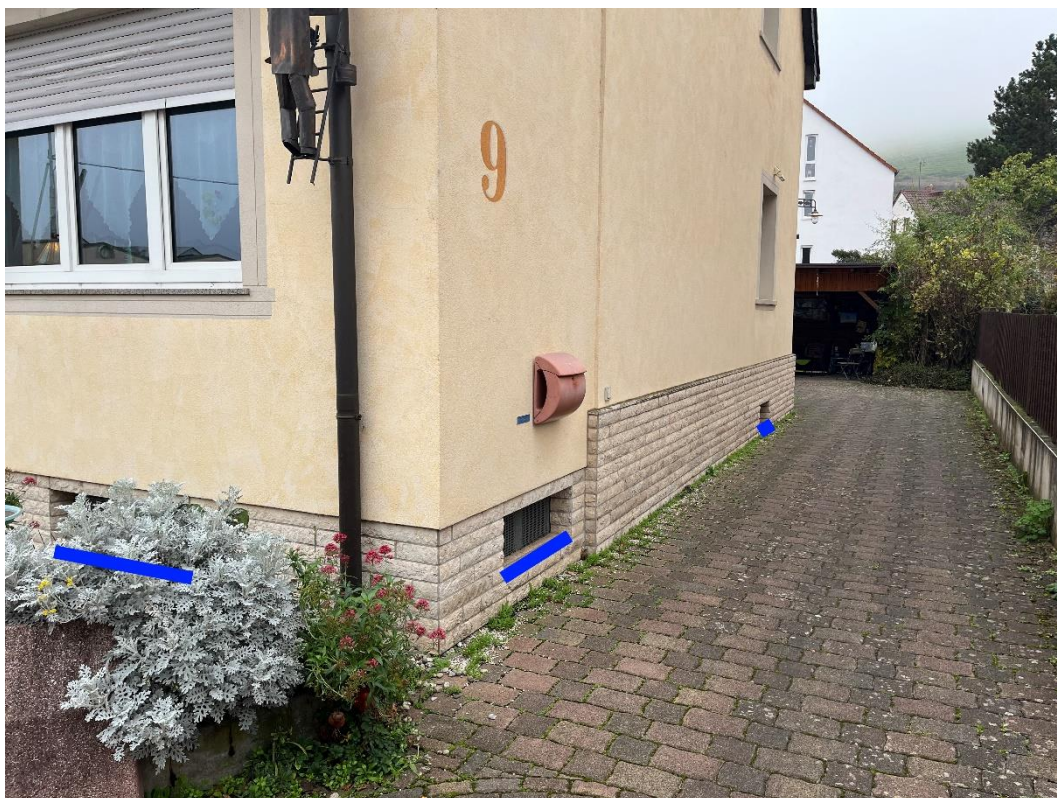
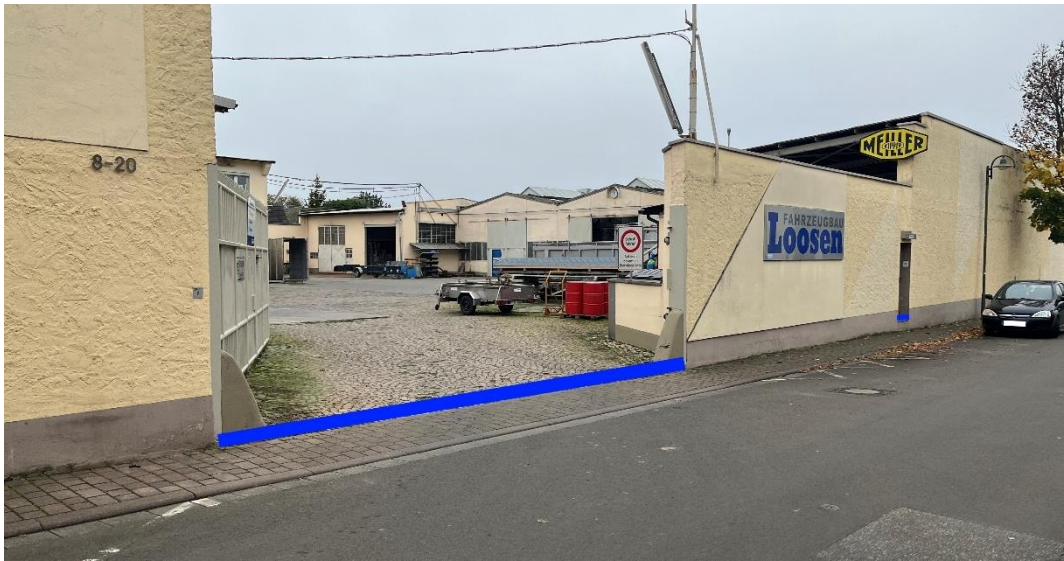
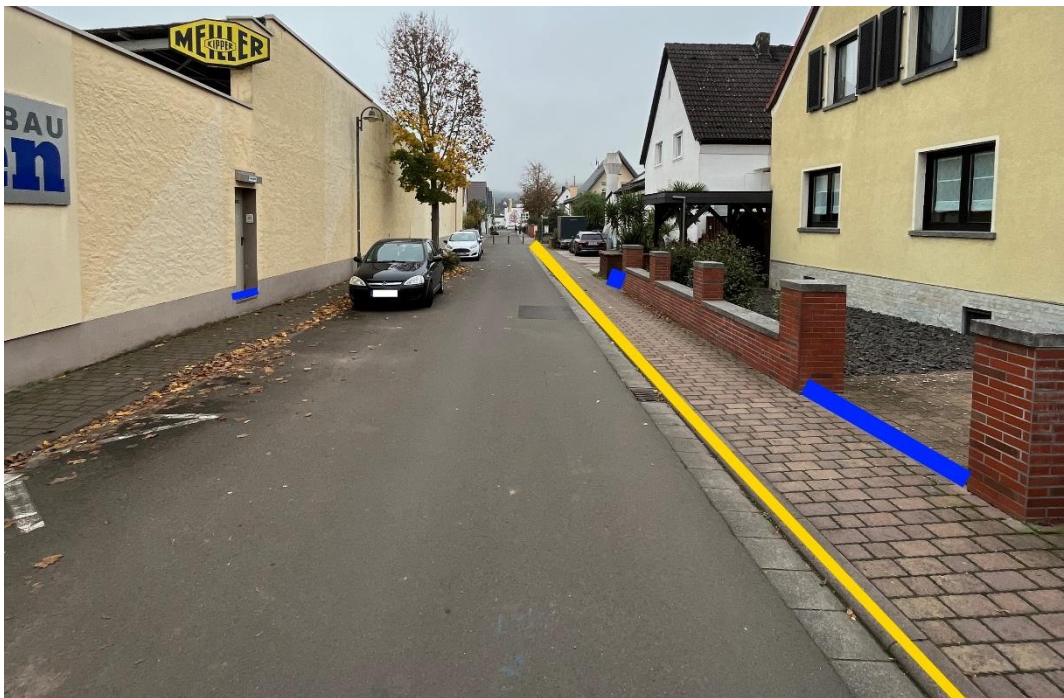
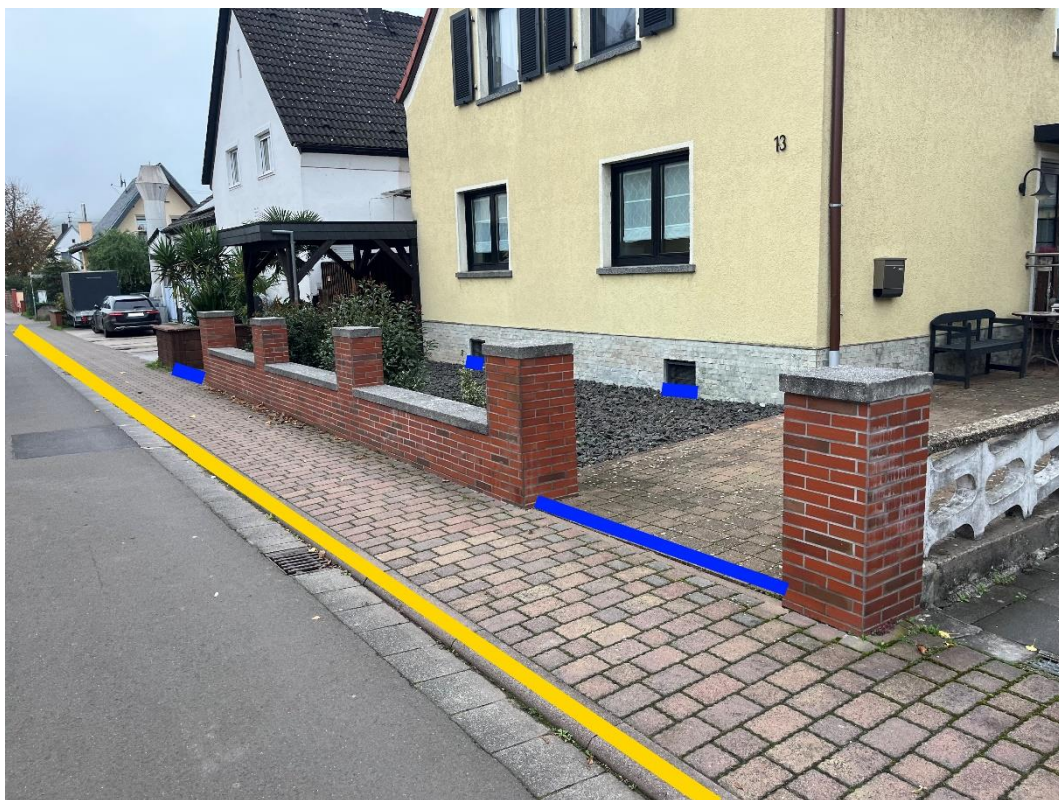
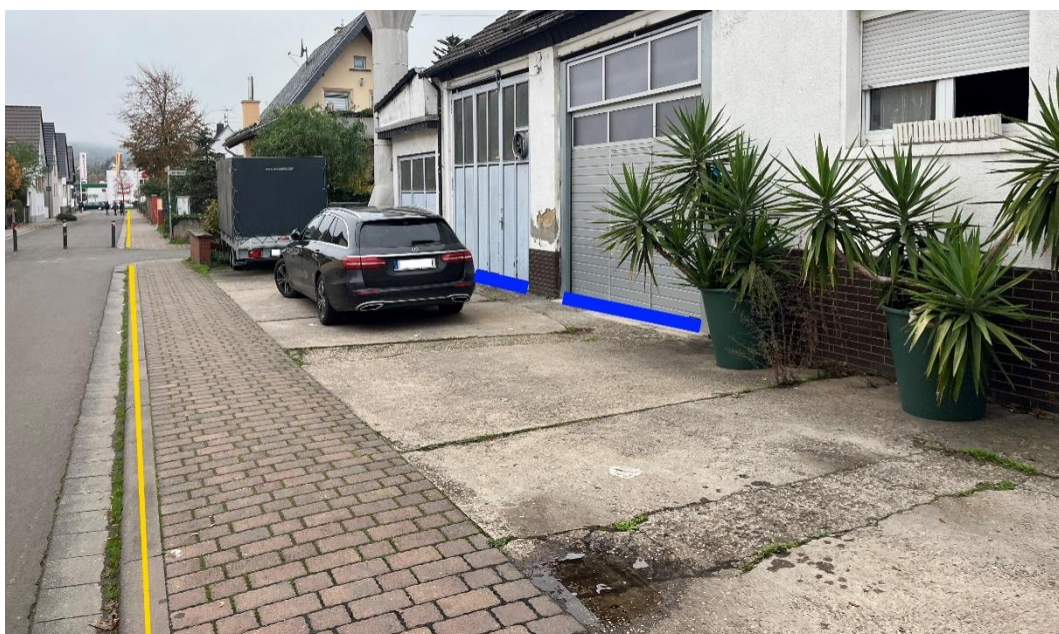
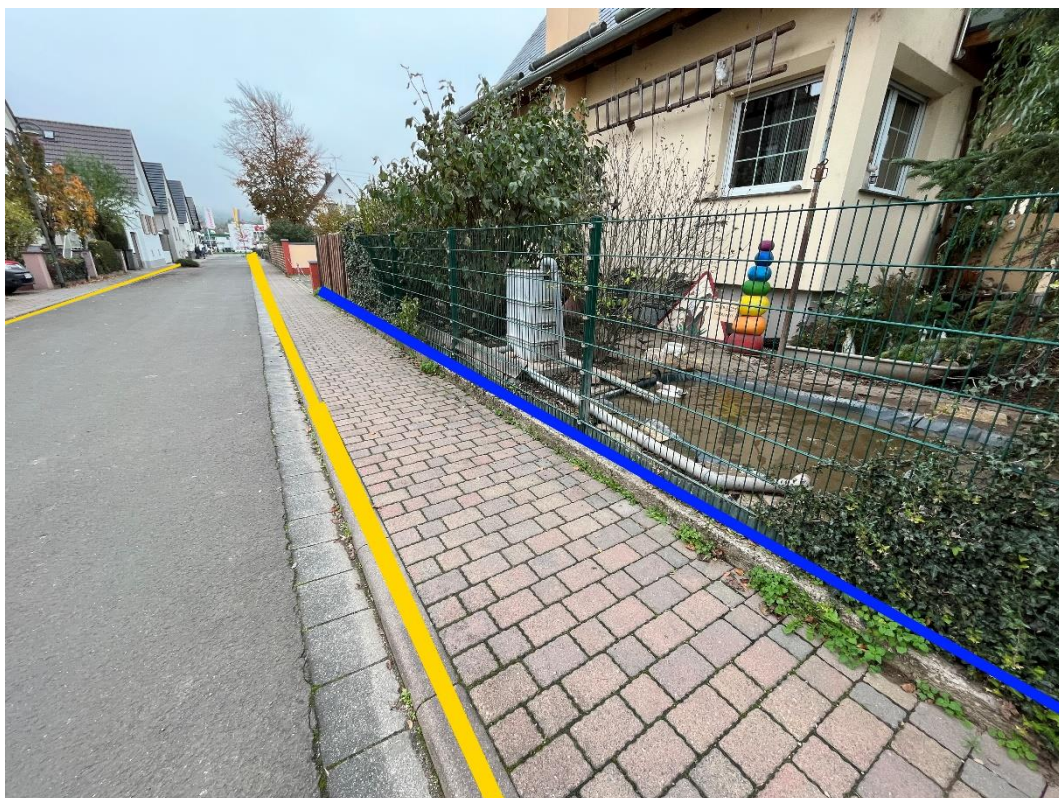
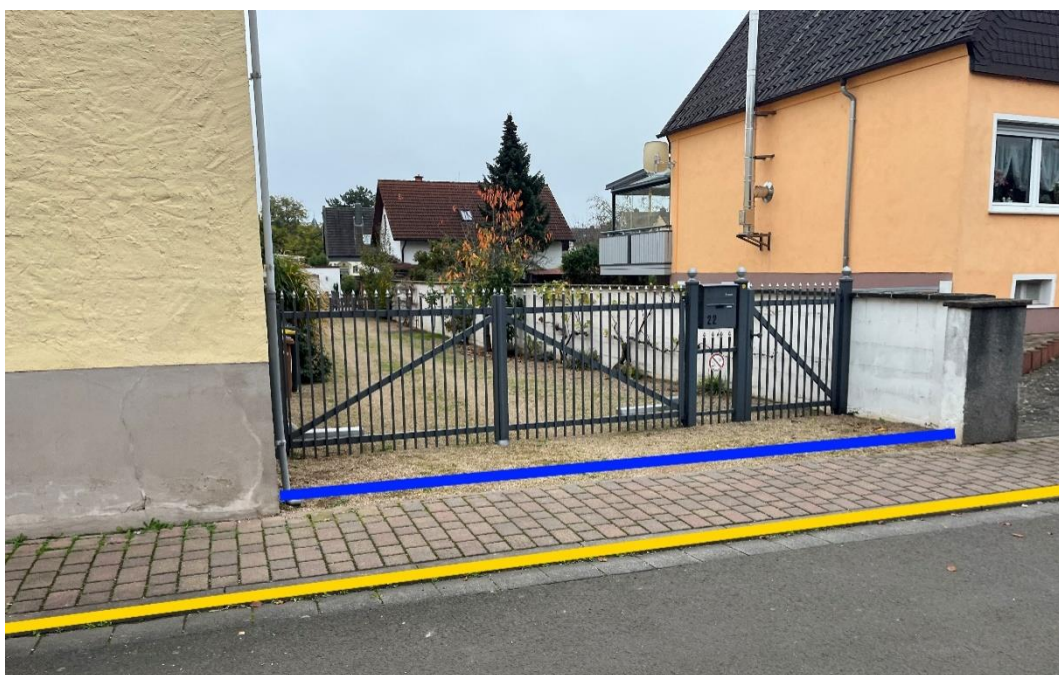
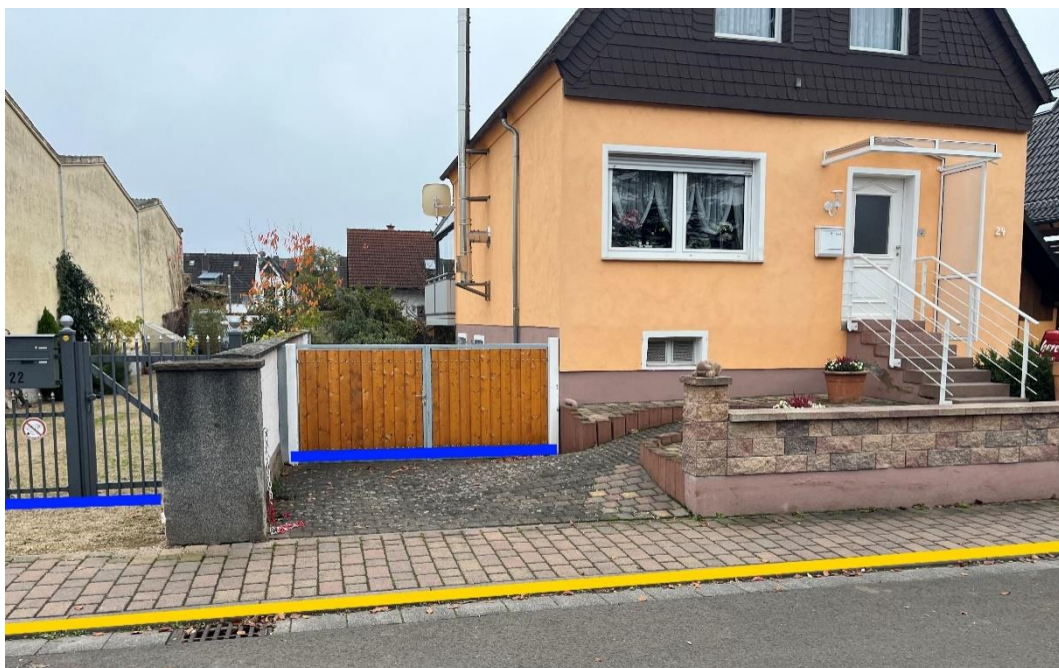
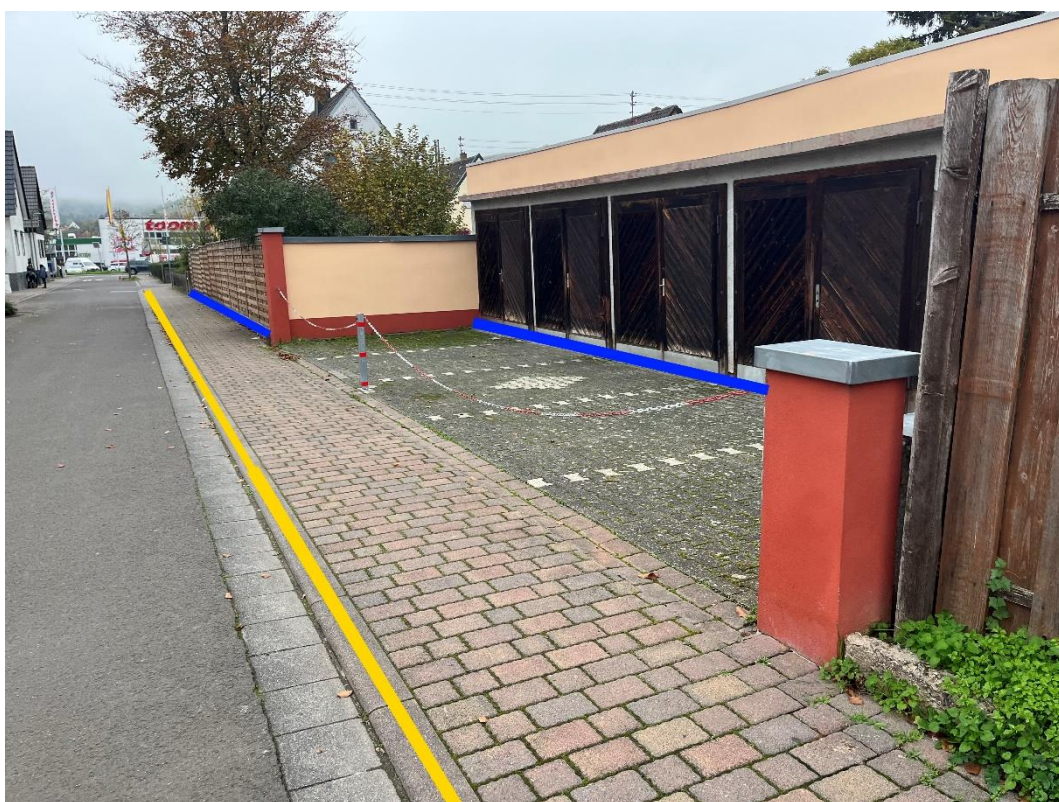
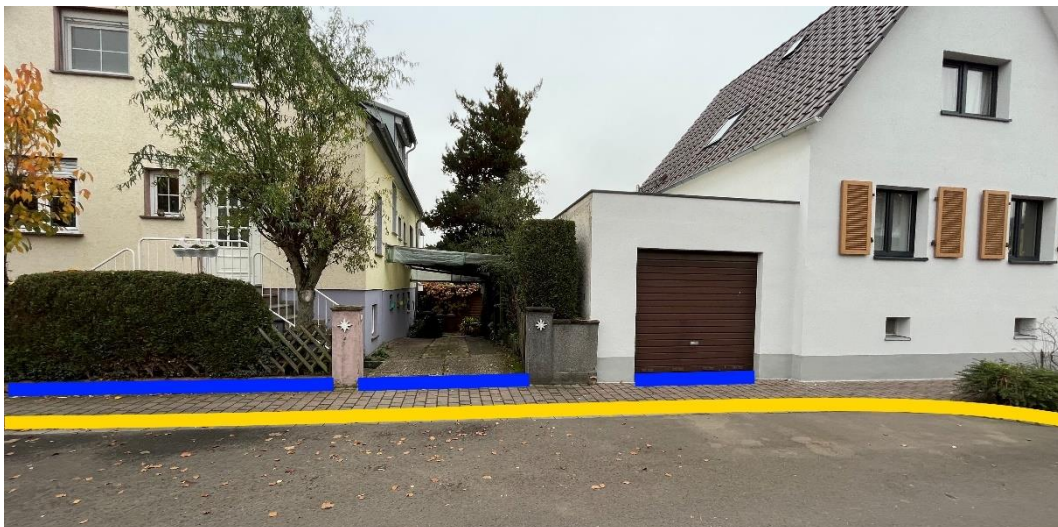
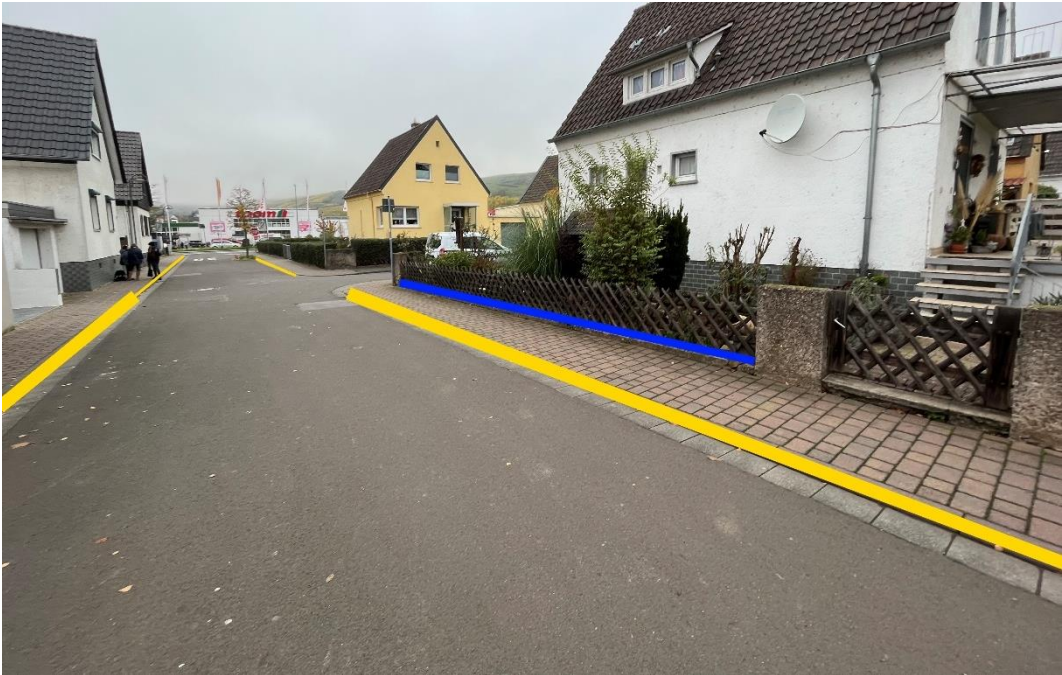
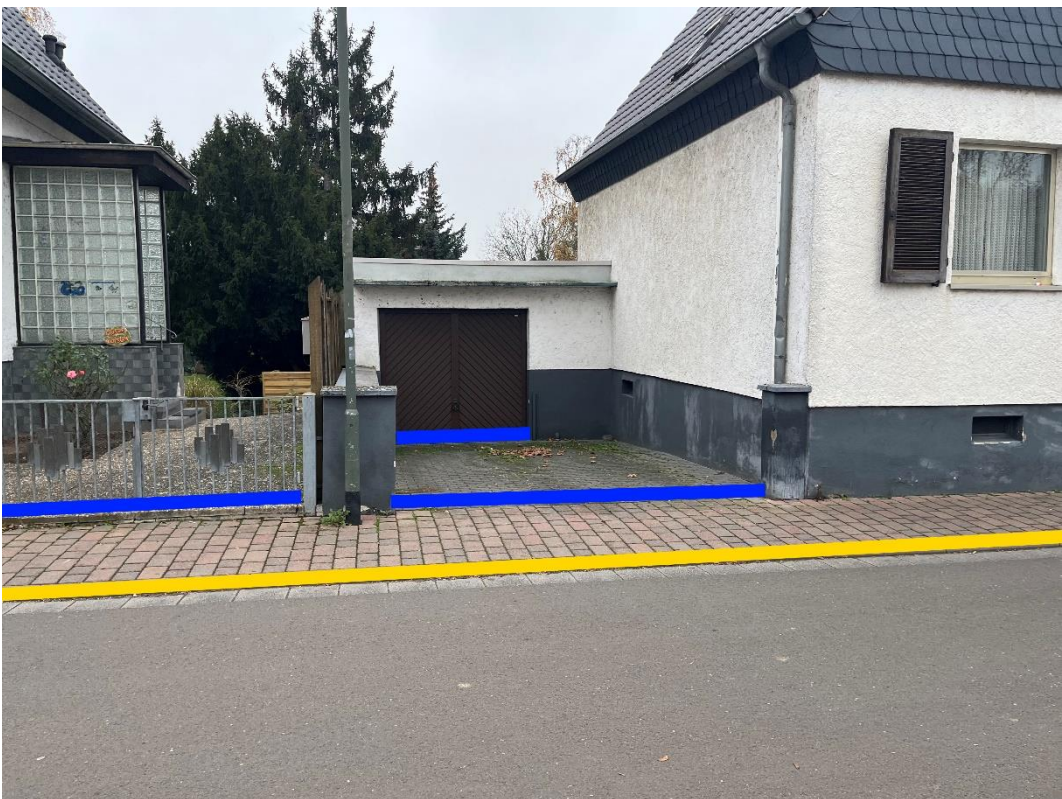
Abbildung 59: Notfließweg „Matthias-Erzberger-Straße“ mit Objektschutzmaßnahmen (blau)

Abbildung 61: Notfließweg „Matthias-Erzberger-Straße“ mit Objektschutzmaßnahmen (blau)

Abbildung 64: Notfließweg „Matthias-Erzberger-Straße“ mit Objektschutzmaßnahmen (blau)

Abbildung 65: Notfließweg „Matthias-Erzberger-Straße“ mit Objektschutzmaßnahmen (blau)

Abbildung 66: Notfließweg „Matthias-Erzberger-Straße“ mit Objektschutzmaßnahmen (blau) und Bordanlagen (gelb)

Abbildung 67: Notfließweg „Matthias-Erzberger-Straße“ mit Objektschutzmaßnahmen (blau) und Bordanlagen (gelb)

Abbildung 68: Notfließweg „Matthias-Erzberger-Straße“ mit Objektschutzmaßnahmen (blau) und Bordanlagen (gelb)

Abbildung 69: Notfließweg „Matthias-Erzberger-Straße“ mit Objektschutzmaßnahmen (blau) und Bordanlagen (gelb)

Abbildung 70: Notfließweg „Matthias-Erzberger-Straße“ mit Objektschutzmaßnahmen (blau) und Bordanlagen (gelb)

Abbildung 71: Notfließweg „Matthias-Erzberger-Straße“ mit Objektschutzmaßnahmen (blau) und Bordanlagen (gelb)

Abbildung 72: Notfließweg „Matthias-Erzberger-Straße“ mit Objektschutzmaßnahmen (blau) und Bordanlagen (gelb)

Abbildung 73: Notfließweg „Matthias-Erzberger-Straße“ mit Objektschutzmaßnahmen (blau) und Bordanlagen (gelb)

Abbildung 75: Notfließweg „Matthias-Erzberger-Straße“ mit Objektschutzmaßnahmen (blau) und Bordanlagen (gelb)

Abbildung 76: Notfließweg „Matthias-Erzberger-Straße“ mit Objektschutzmaßnahmen (blau) und Bordanlagen (gelb)

- Sichern des Nottfließweges in der Saarlandstraße. Die bestehenden Bebauungsstrukturen (u.A. Mauern und das Straßenprofil) müssen durch Objektschutzmaßnahmen ergänzt werden (Bü28)
- Prüfen und ggf. sichern des Nottfließweges in der Matthias-Erzberger-Straße. Die bestehenden Bebauungsstrukturen (u.A. Mauern und das Straßenprofil) müssen durch Objektschutzmaßnahmen ergänzt werden (Bü29) siehe Abbildung 58 bis Abbildung 76
