Stadt Bingen am Rhein
Örtliches Hochwasserschutzkonzept
– Einzugsgebiet Büdesheim –

Anlage 01

Erläuterungsbericht

Stand: 08.03.2023

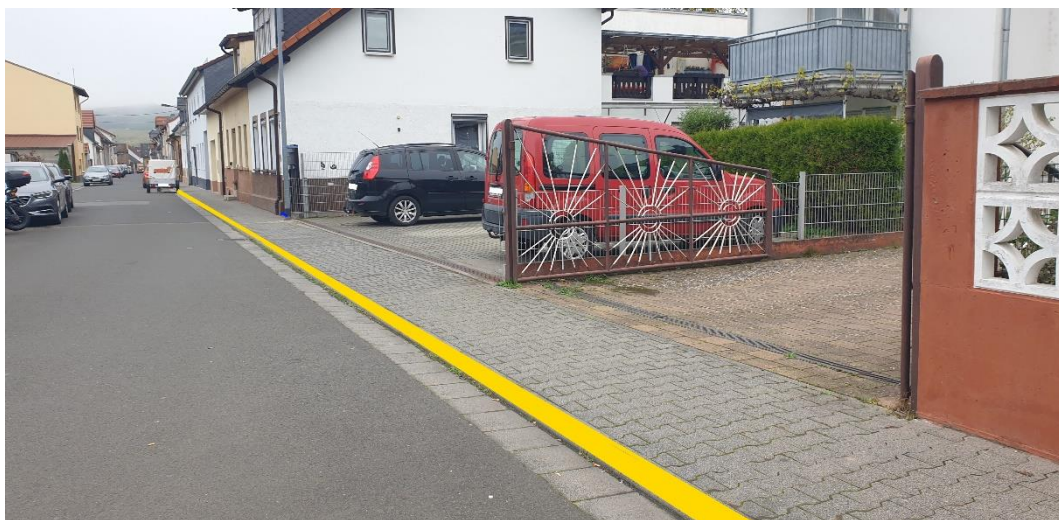
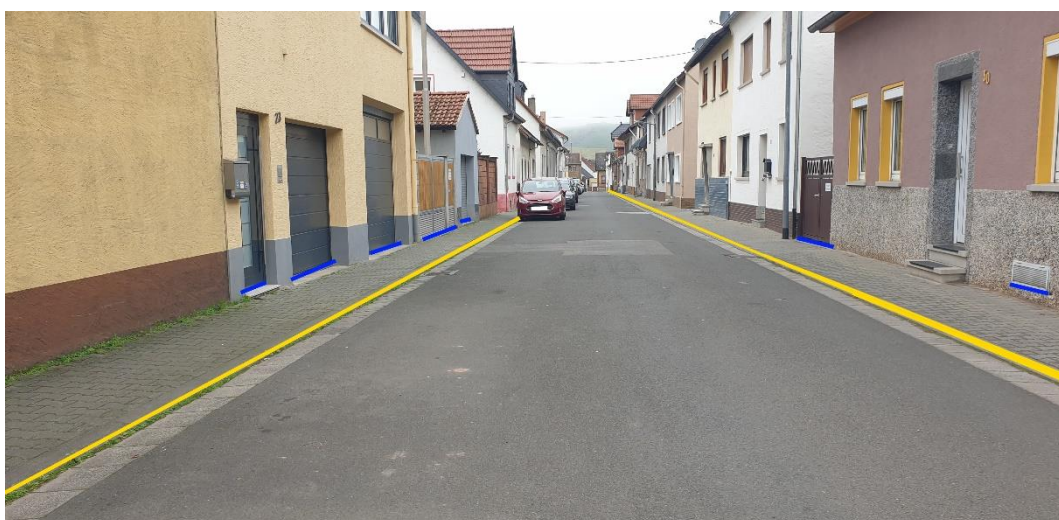
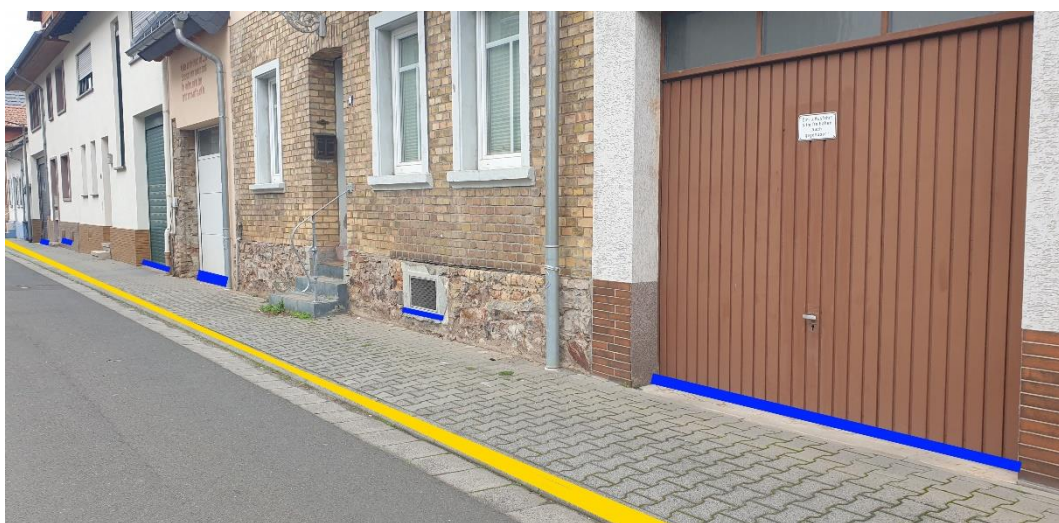
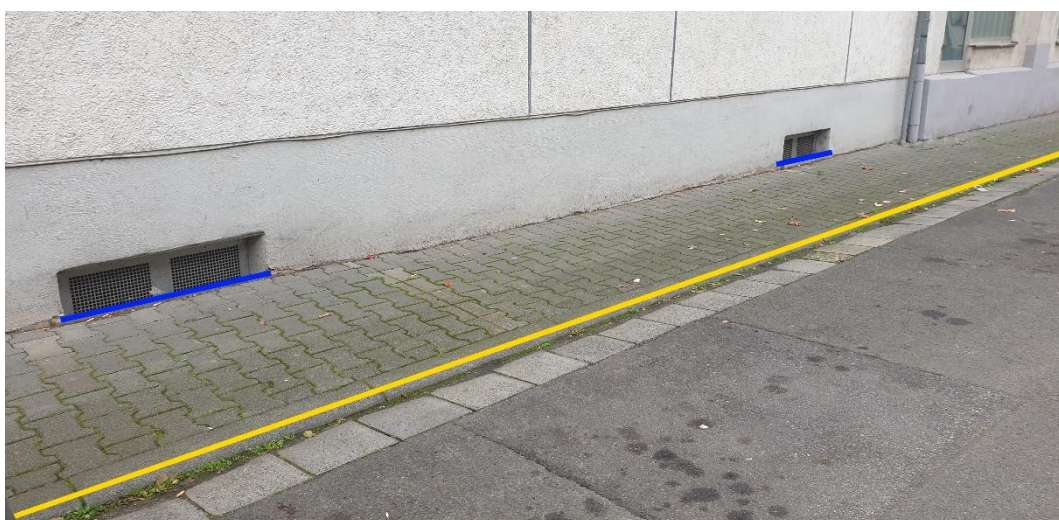
Abbildung 79: Notfließweg „Wilhelmstraße“ mit Bordanlagen (gelb)

Abbildung 85: Notfließweg „Wilhelmstraße“ mit Objektschutzmaßnahmen (blau) und Bordanlagen (gelb)

Abbildung 86: Notfließweg „Wilhelmstraße“ mit Objektschutzmaßnahmen (blau) und Bordanlagen (gelb)

Abbildung 89: Notfließweg „Wilhelmstraße“ mit Objektschutzmaßnahmen (blau) und Bordanlagen (gelb)

Abbildung 90: Notfließweg „Wilhelmstraße“ mit Objektschutzmaßnahmen (blau) und Bordanlagen (gelb)

- Prüfen und ggf. sichern des Notfließweges in der Wilhelmstraße. Die bestehenden Bebauungsstrukturen (u.A. Mauern und das Straßenprofil) müssen durch Objektschutzmaßnahmen ergänzt werden (Bü40/vgl. Bü39) siehe **Fehler! Verweisquelle konnte nicht gefunden werden.** Abbildung 77 bis Abbildung 93

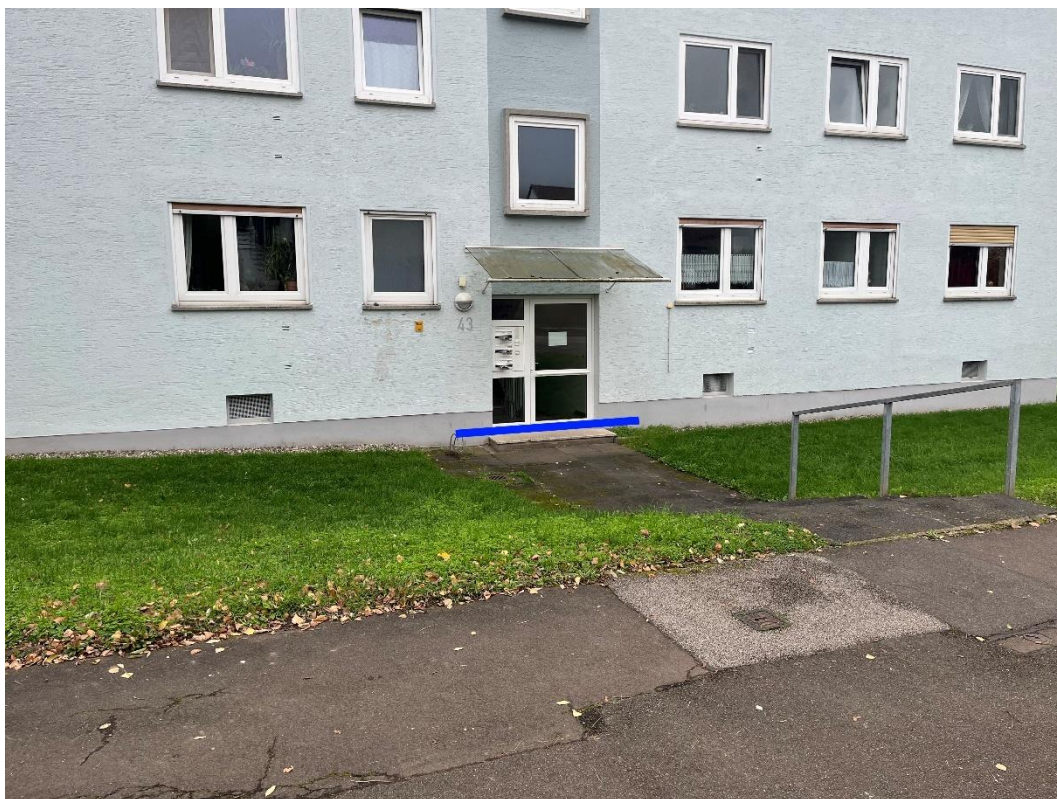
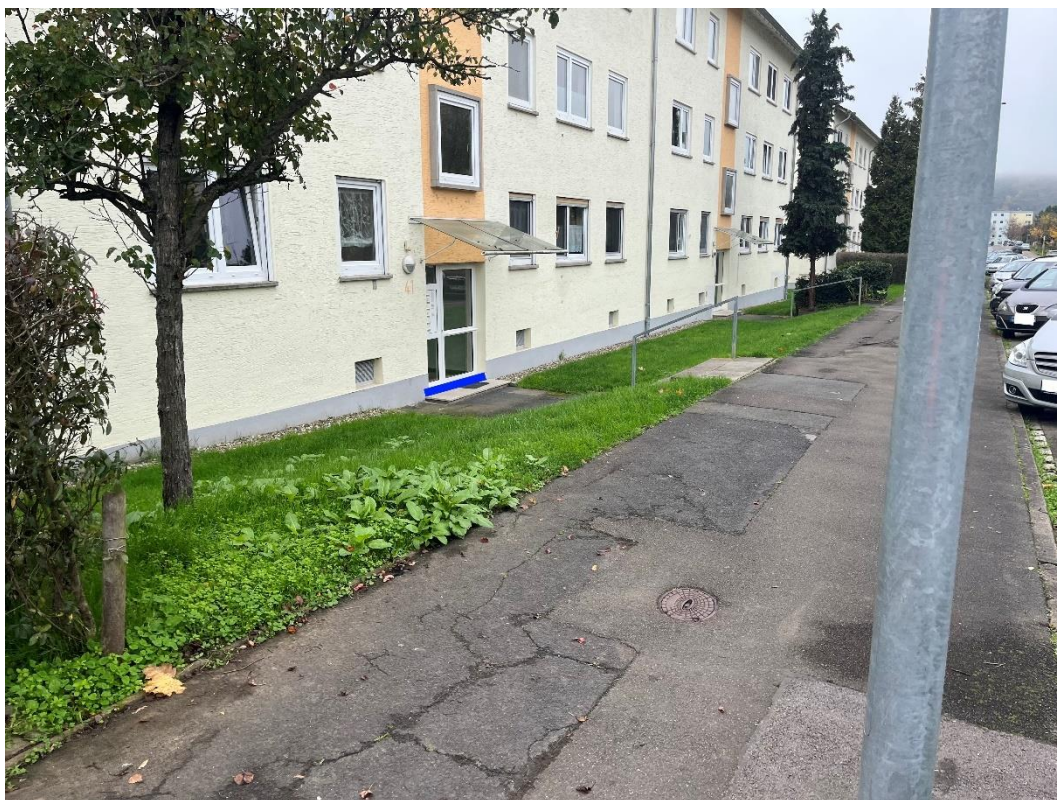
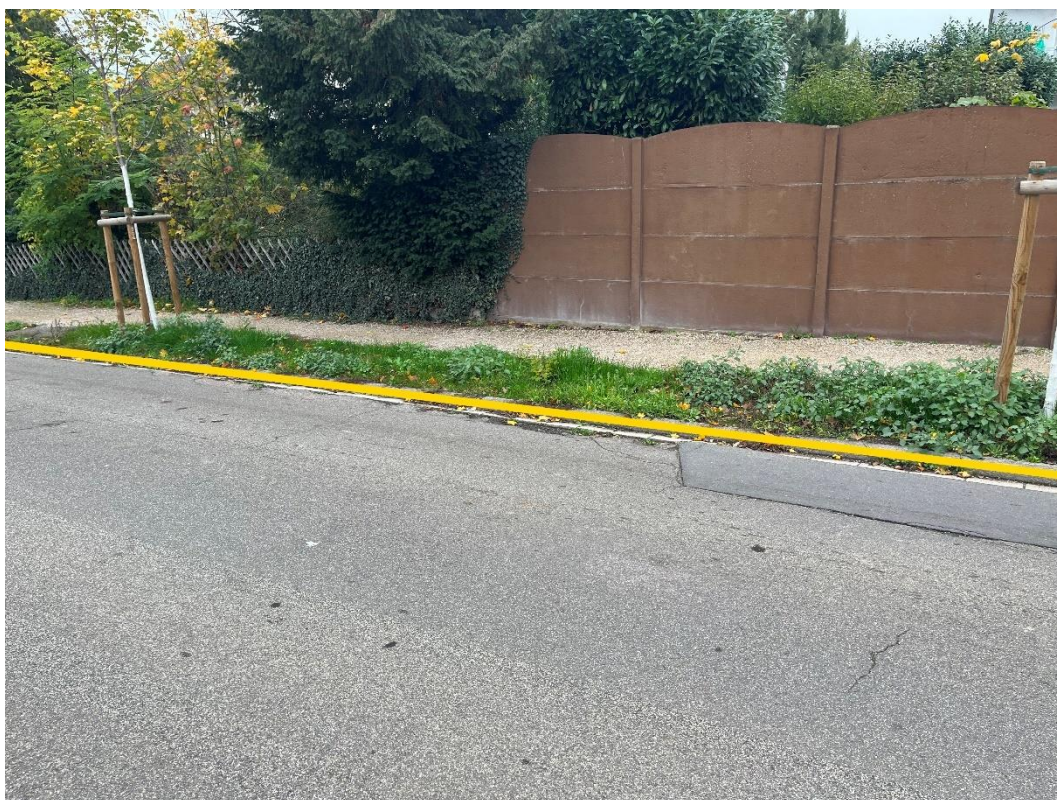
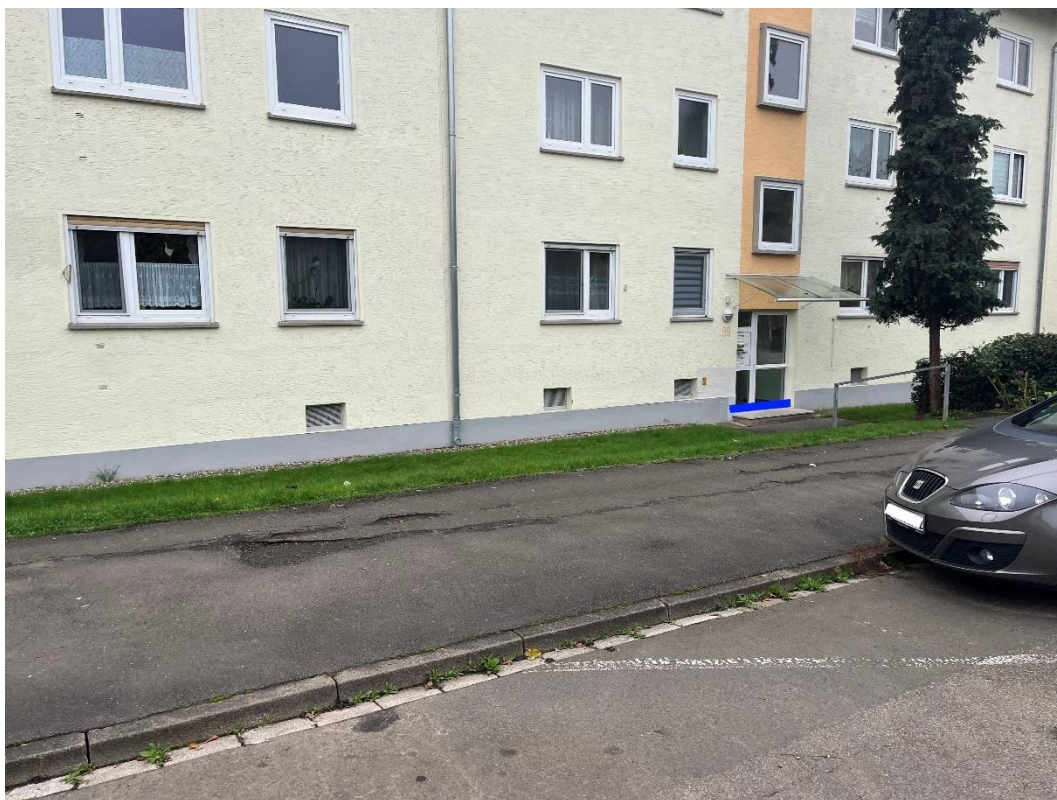
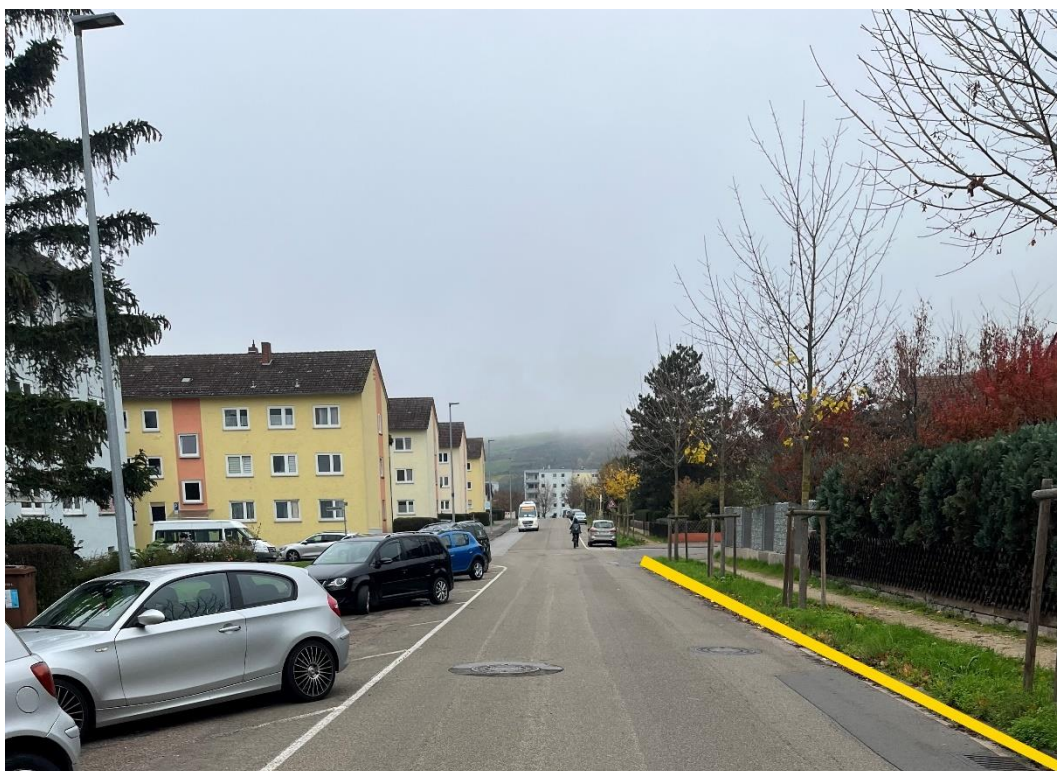
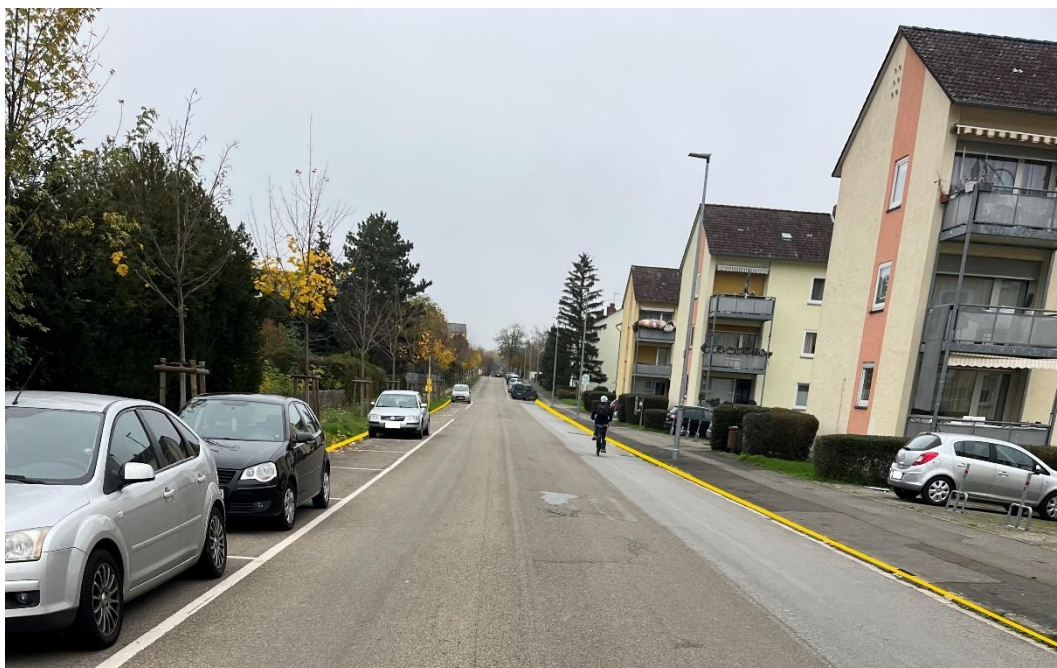
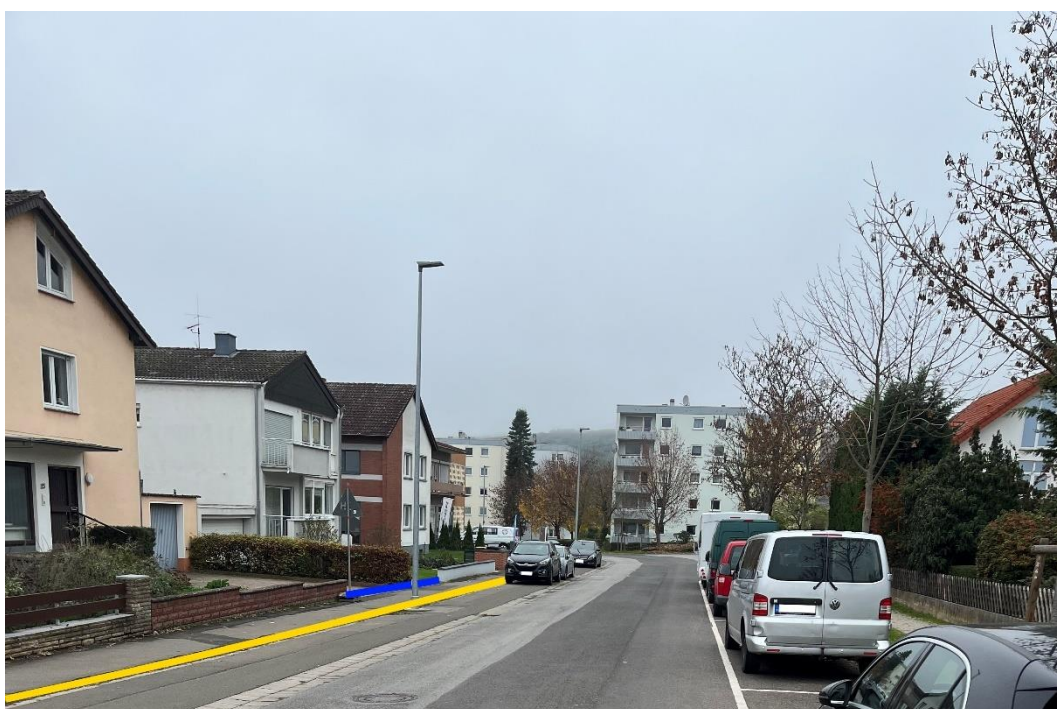
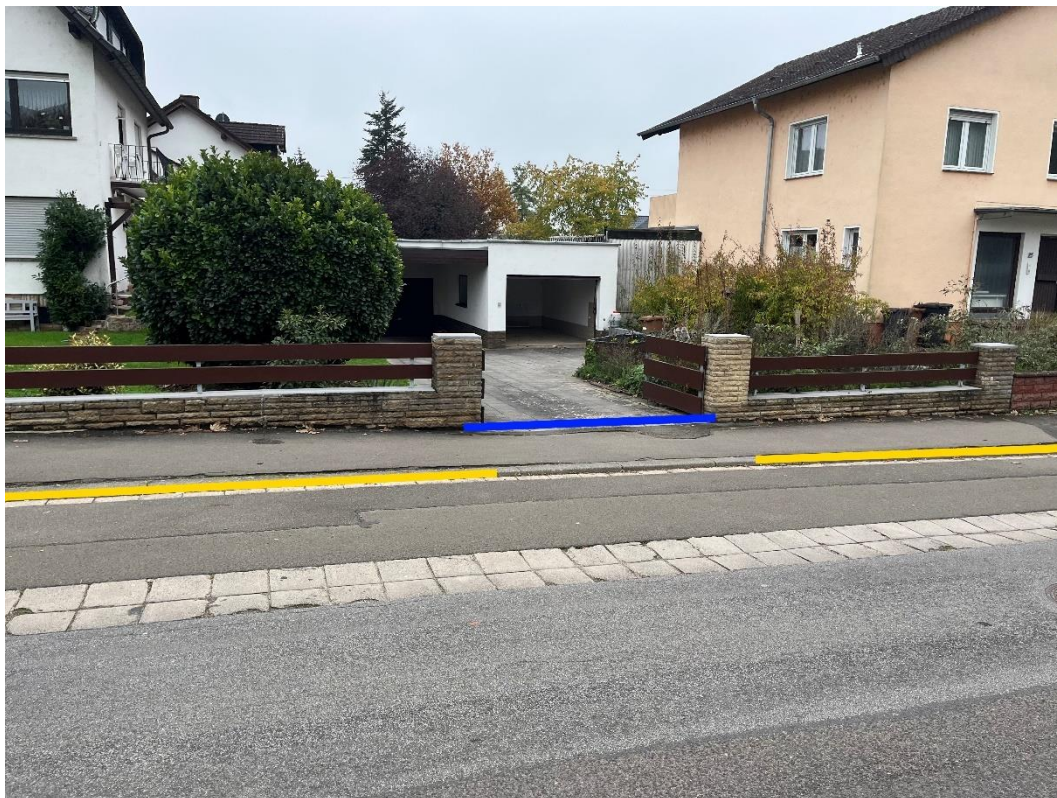
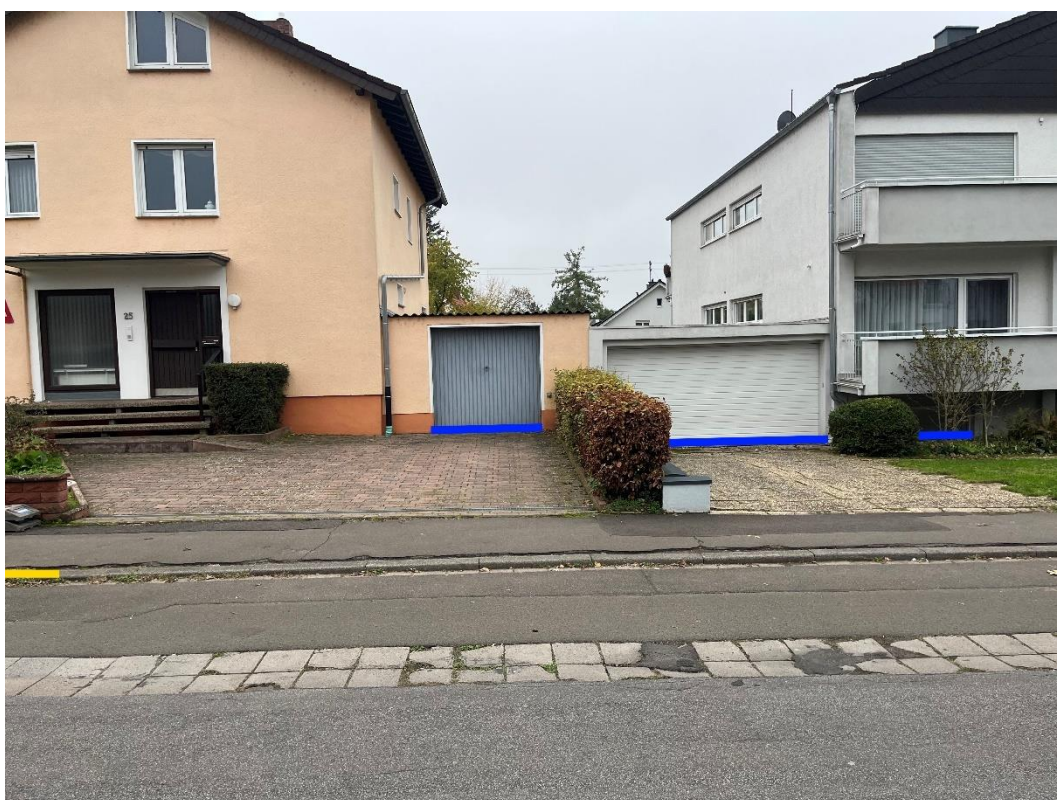
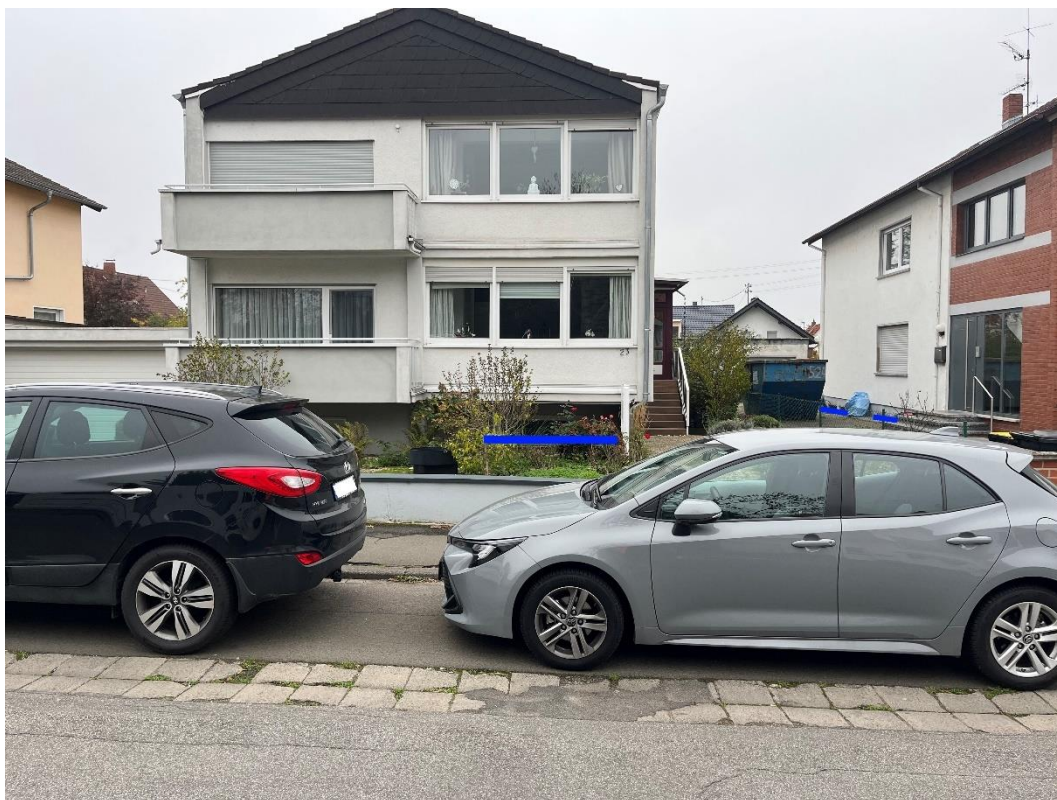
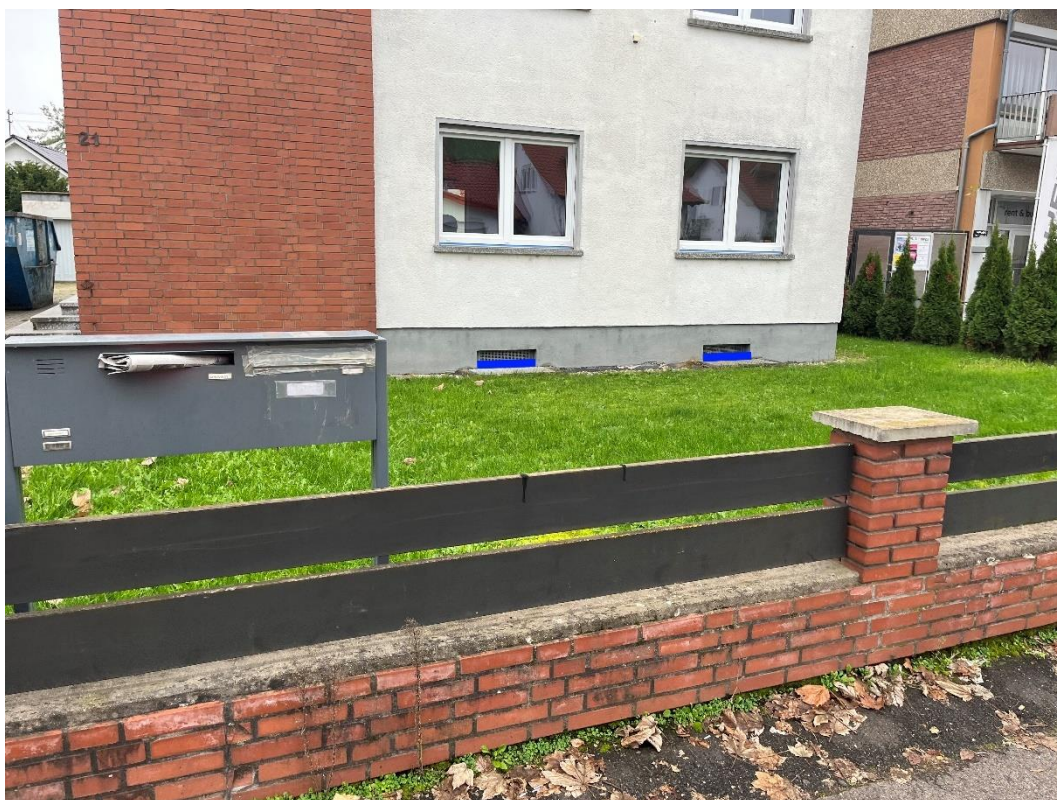
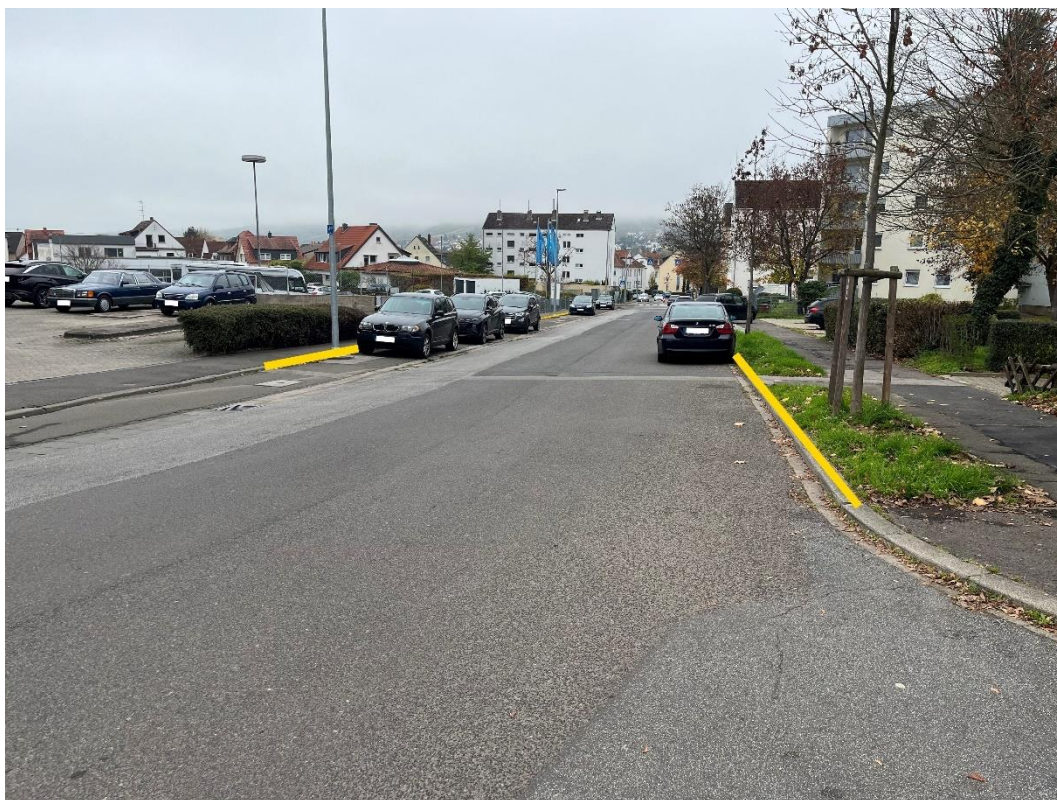
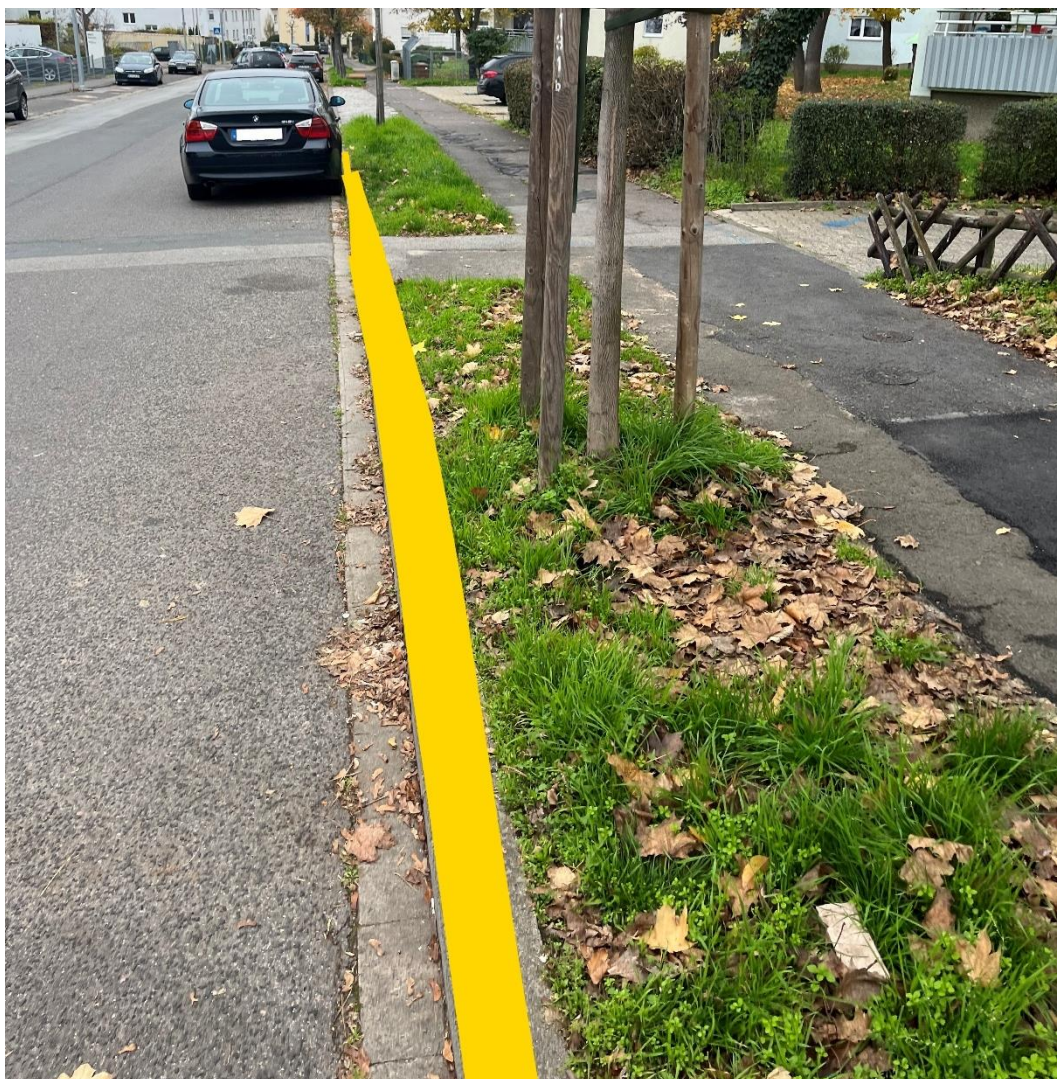
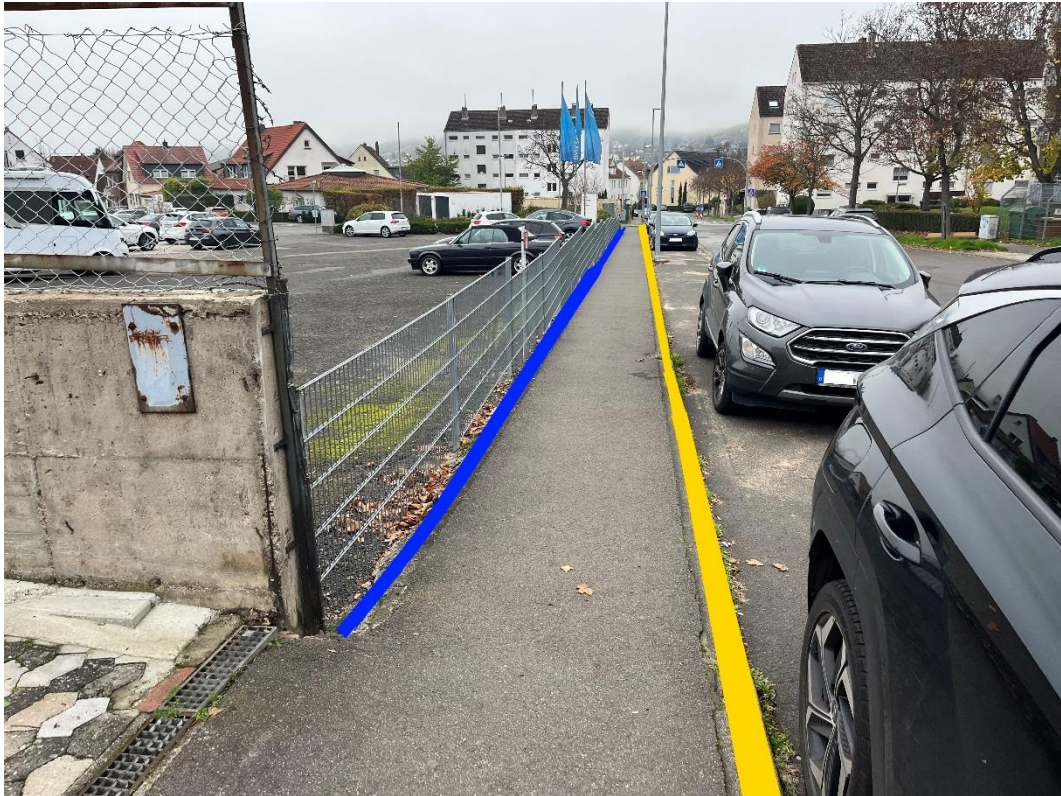
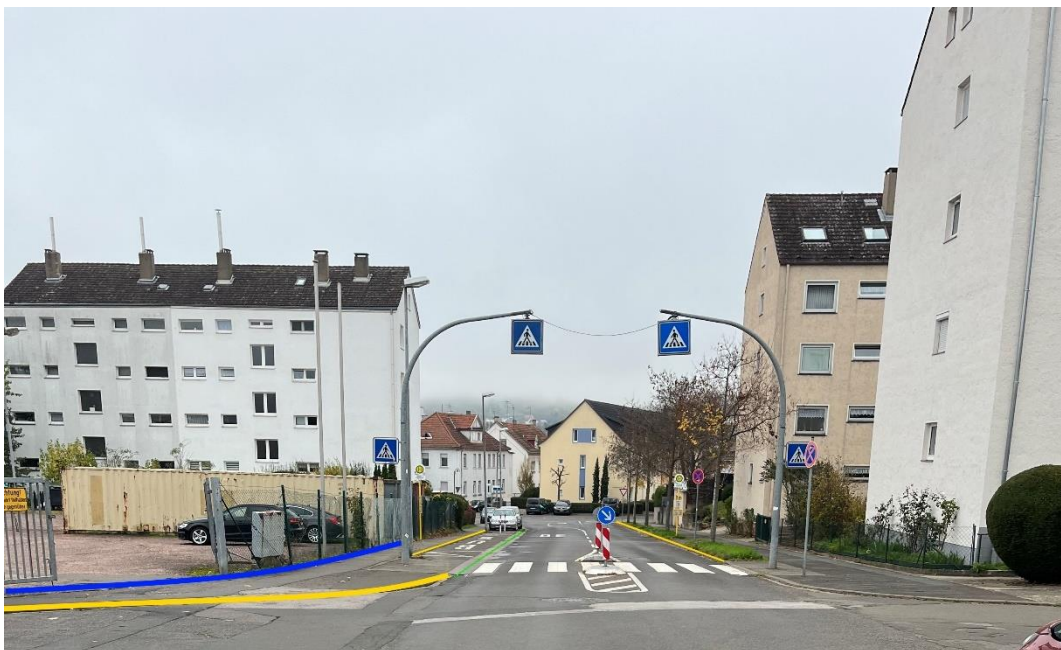
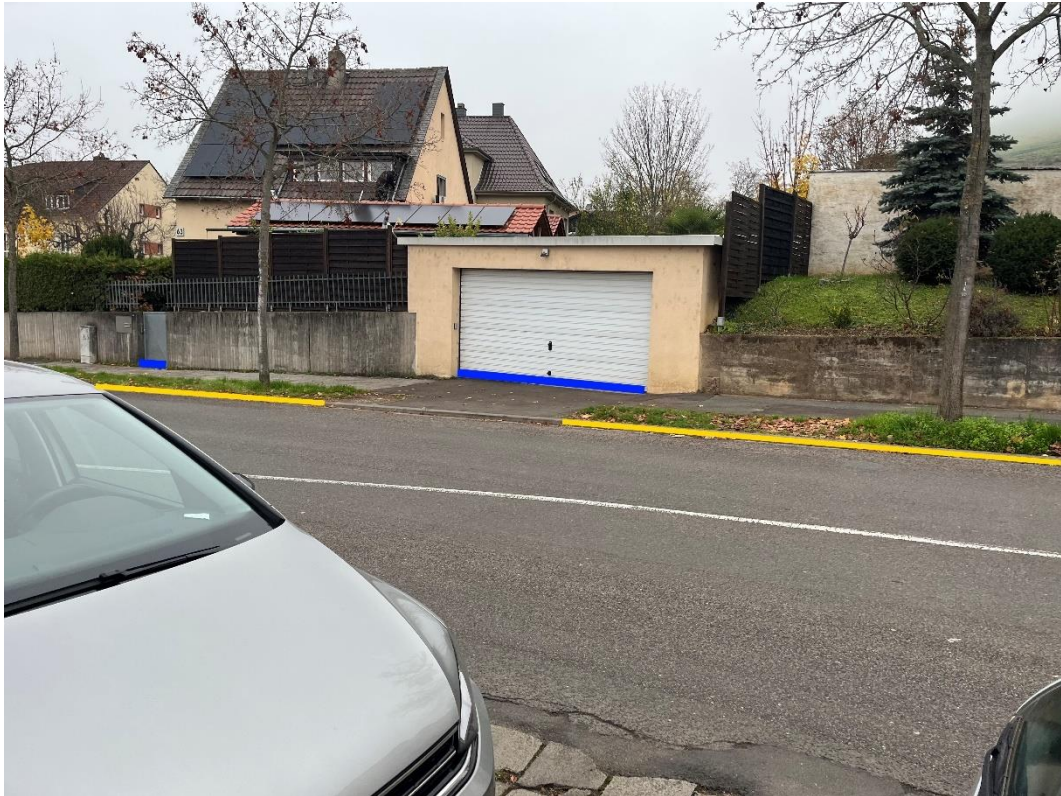
Abbildung 94: Nottfließweg „Berlinstraße“ mit Objektschutzmaßnahmen (blau)

Abbildung 95: Notfließweg „Berlinstraße“ mit Objektschutzmaßnahmen (blau)

Abbildung 96: Notfließweg „Berlinstraße“ mit Bordanlagen (gelb)

Abbildung 97: Notfließweg „Berlinstraße“ mit Objektschutzmaßnahmen (blau)

Abbildung 98: Notfließweg „Berlinstraße“ mit Bordanlagen (gelb)

Abbildung 99: Notfließweg „Berlinstraße“ mit Bordanlagen (gelb)

Abbildung 100: Notfließweg „Berlinstraße“ mit Objektschutzmaßnahmen (blau) und Bordanlagen (gelb)

Abbildung 101: Notfließweg „Berlinstraße“ mit Objektschutzmaßnahmen (blau) und Bordanlagen (gelb)

Abbildung 102: Notfließweg „Berlinstraße“ mit Objektschutzmaßnahmen (blau) und Bordanlagen (gelb)

Abbildung 103: Notfließweg „Berlinstraße“ mit Objektschutzmaßnahmen (blau)

Abbildung 104: Notfließweg „Berlinstraße“ mit Objektschutzmaßnahmen (blau)

Abbildung 105: Notfließweg „Berlinstraße“ mit Bordanlagen (gelb)

Abbildung 106: Notfließweg „Berlinstraße“ mit Bordanlagen (gelb)

Abbildung 107: Notfließweg „Berlinstraße“ mit Objektschutzmaßnahmen (blau) und Bordanlagen (gelb)

Abbildung 108: Notfließweg „Berlinstraße“ mit Objektschutzmaßnahmen (blau), Entwässerungsrinne (grün) und Bordanlagen (gelb)

Abbildung 109: Notfließweg „Berlinstraße“ mit Objektschutzmaßnahmen (blau) und Bordanlagen (gelb)

- Prüfen und ggf. sichern des Nottfließweges in der Berlinstraße. Die bestehenden Bebauungsstrukturen (u.A. Mauern und das Straßenprofil) müssen durch Objektschutzmaßnahmen ergänzt werden (Bü42/vgl. Bü41) siehe Abbildung 94 bis Abbildung 109

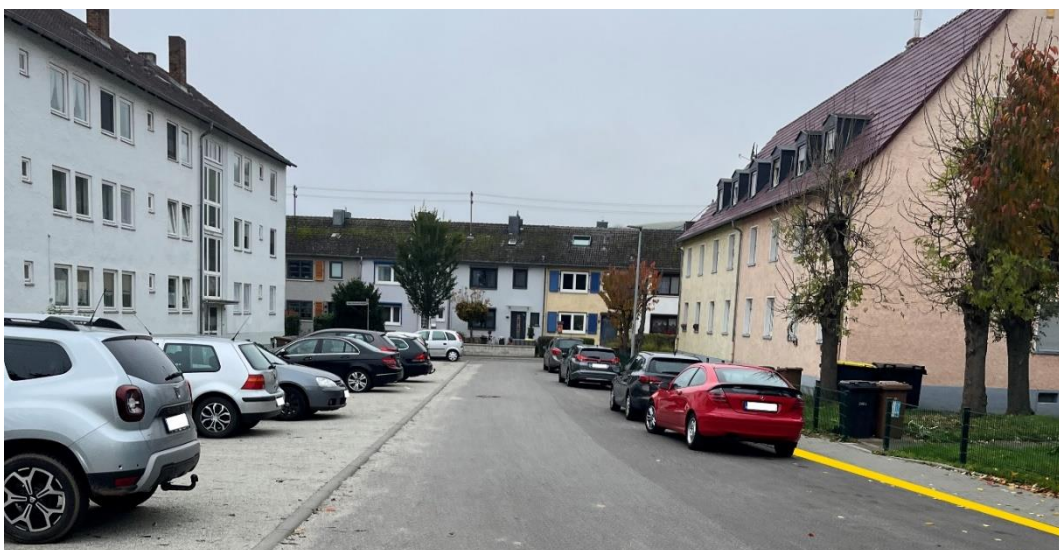
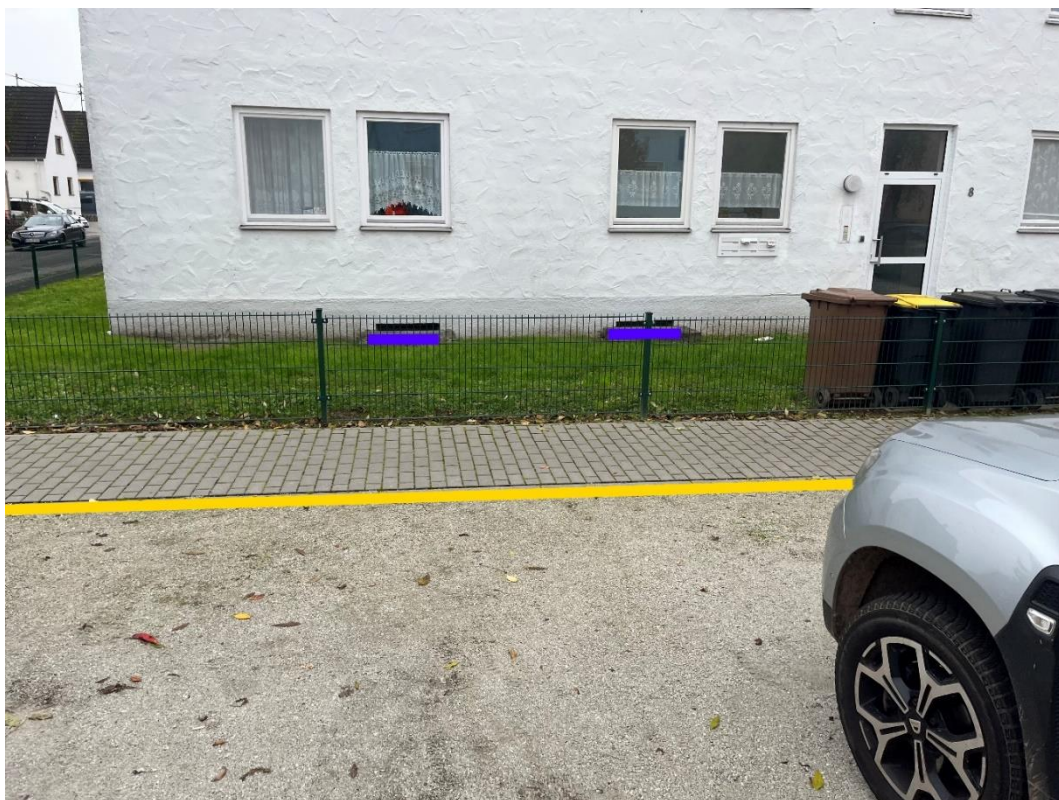
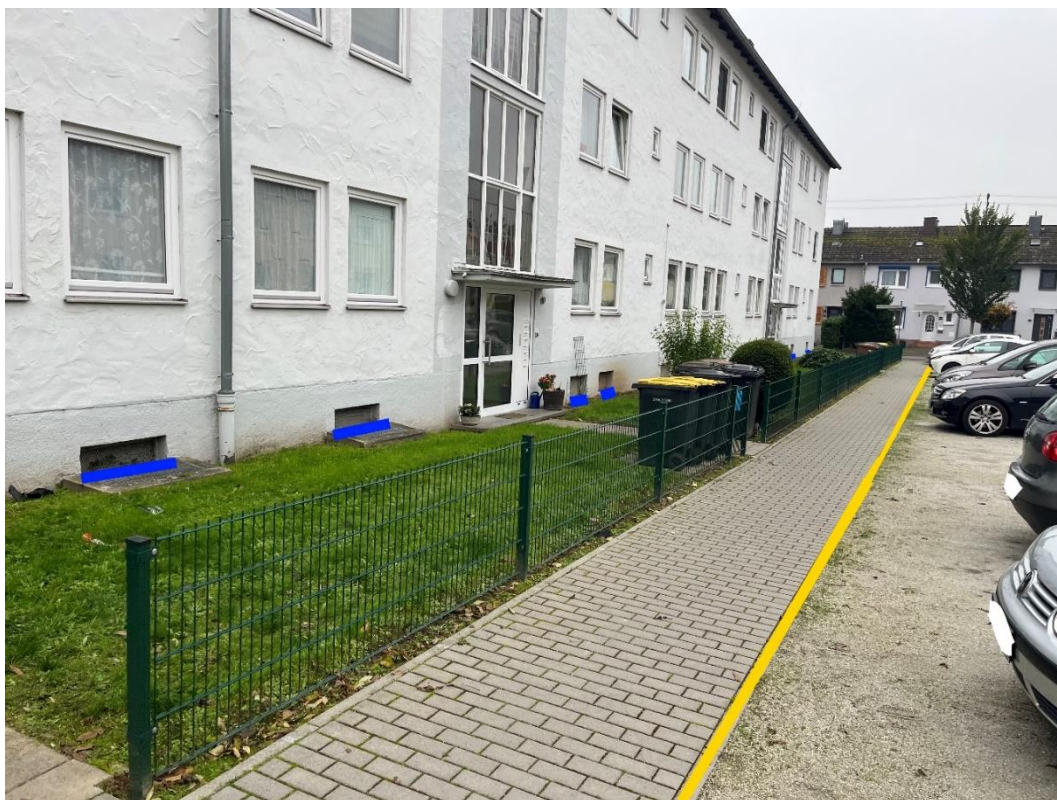
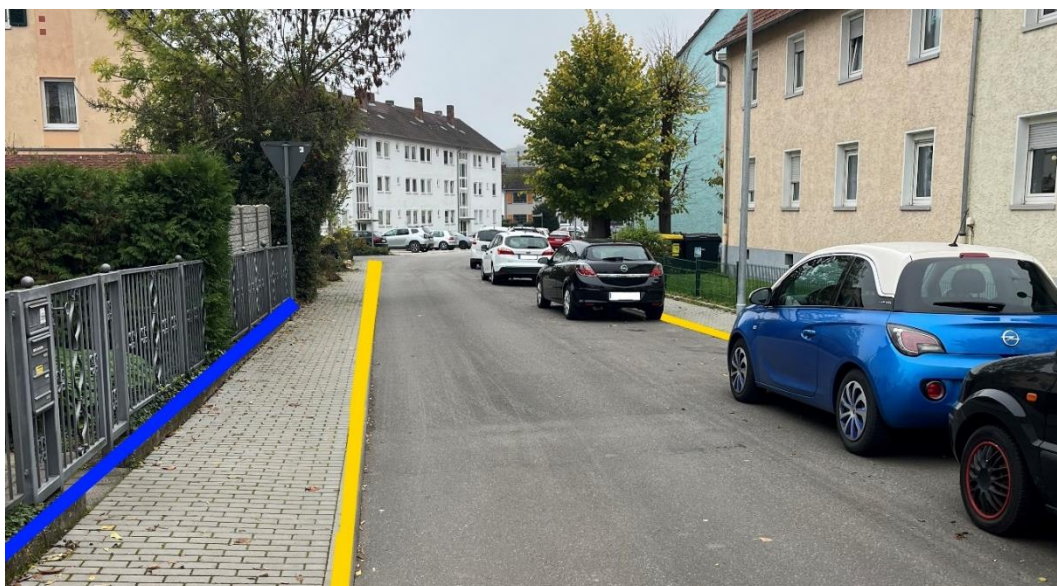
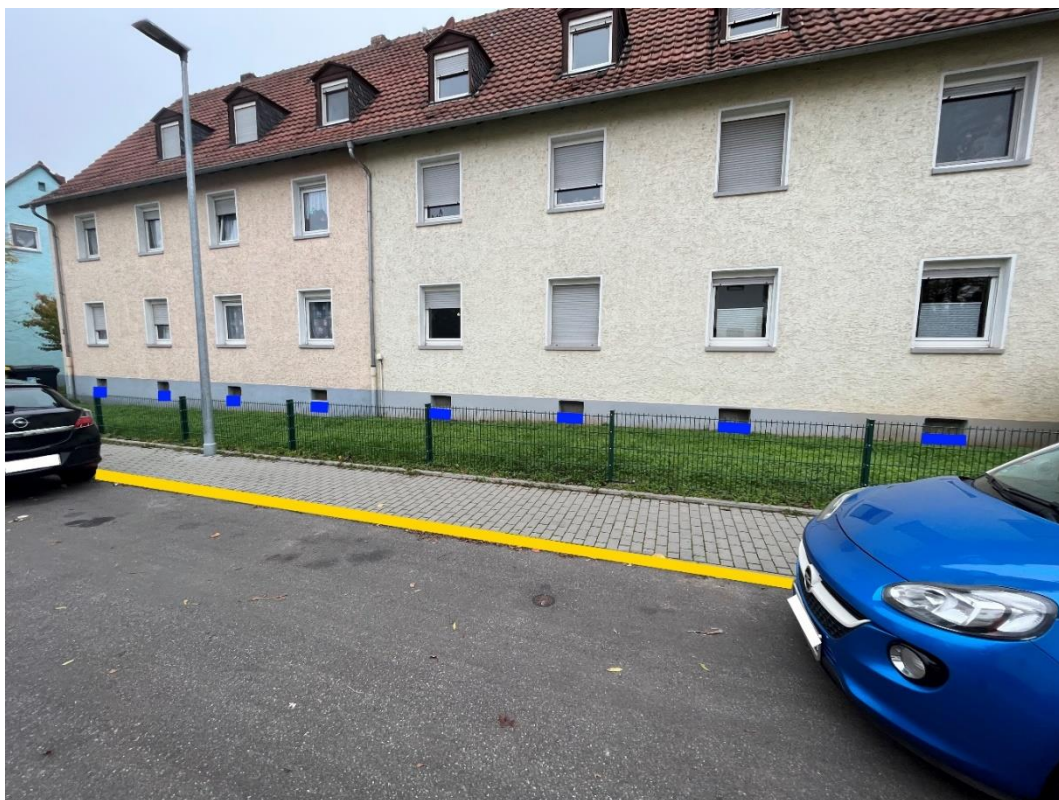
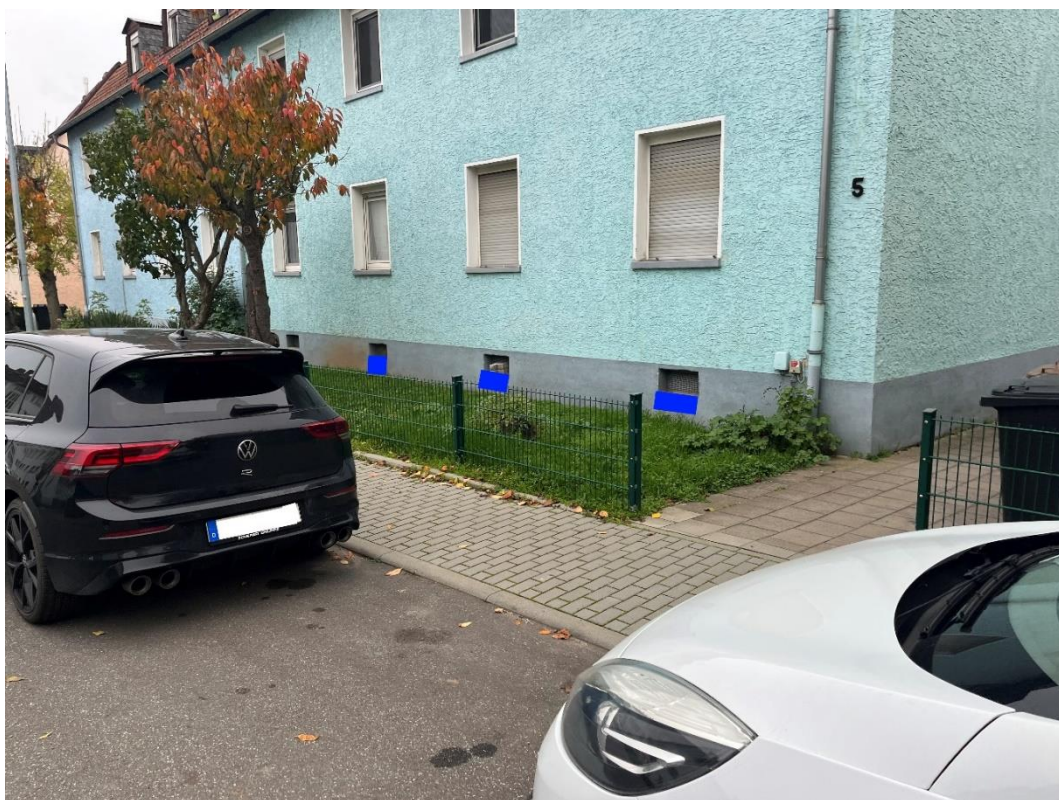
Abbildung 110: Notfließweg „Bülowstraße“ mit Bordanlagen (gelb)

Abbildung 111: Notfließweg „Bülowstraße“ mit Objektschutzmaßnahmen (blau) und Bordanlagen (gelb)

Abbildung 112: Notfließweg „Bülowstraße“ mit Objektschutzmaßnahmen (blau) und Bordanlagen (gelb)

Abbildung 113: Notfließweg „Bülowstraße“ mit Objektschutzmaßnahmen (blau) und Bordanlagen (gelb)

Abbildung 114: Notfließweg „Bülowstraße“ mit Objektschutzmaßnahmen (blau) und Bordanlagen (gelb)

Abbildung 115: Notfließweg „Bülowstraße“ mit Objektschutzmaßnahmen (blau)

- Prüfen und ggf. sichern des Notfließweges in der Bülowstraße. Die bestehenden Bebauungsstrukturen (u.A. Mauern und das Straßenprofil) müssen durch Objektschutzmaßnahmen ergänzt werden (Bü44/vgl. Bü43) siehe Abbildung 110 bis Abbildung 115
