Stadt Bingen am Rhein
Örtliches Hochwasserschutzkonzept
– Einzugsgebiet Büdesheim –

Anlage 01

Erläuterungsbericht

Stand: 08.03.2023

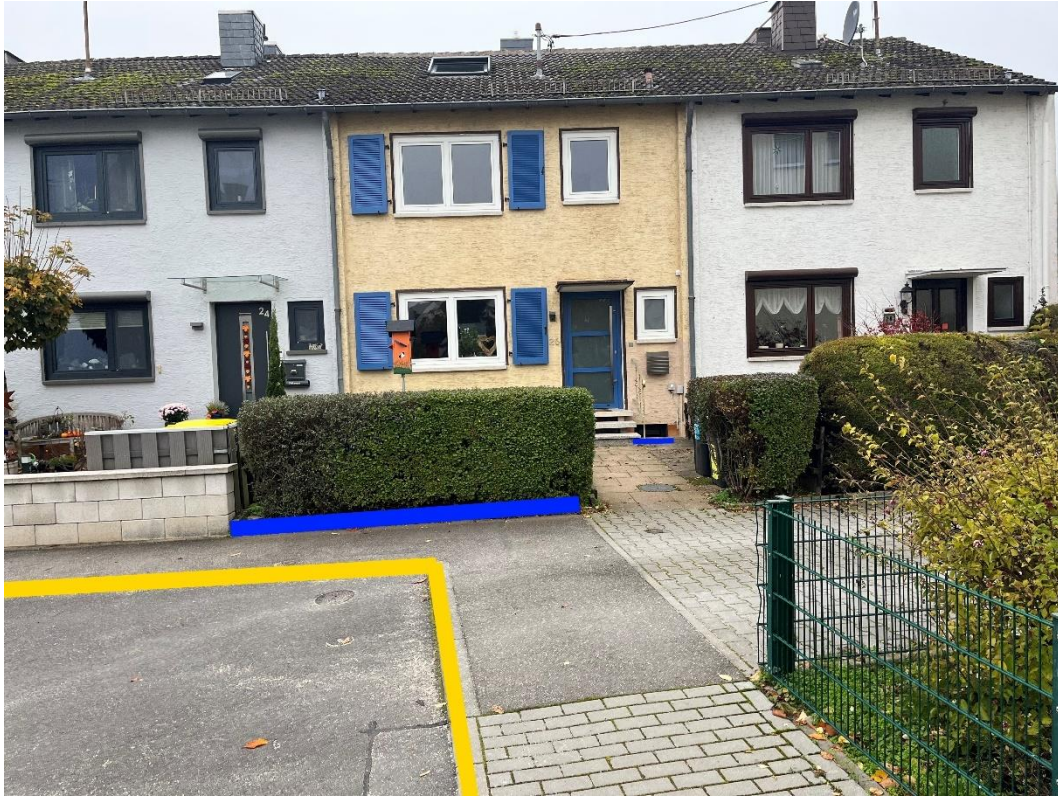
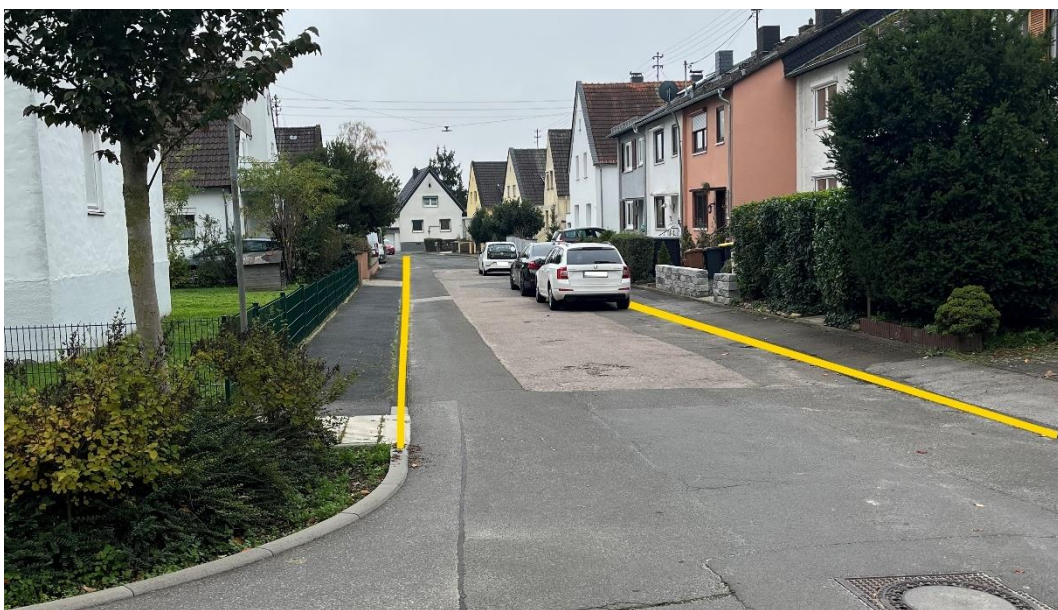
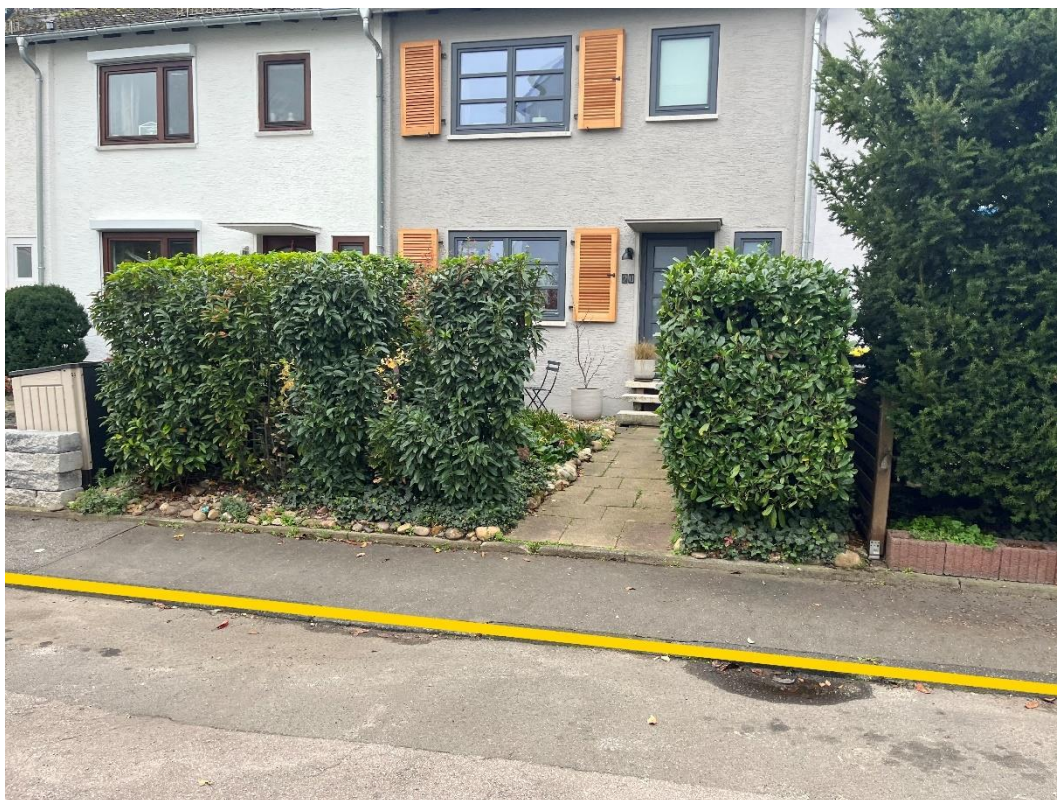
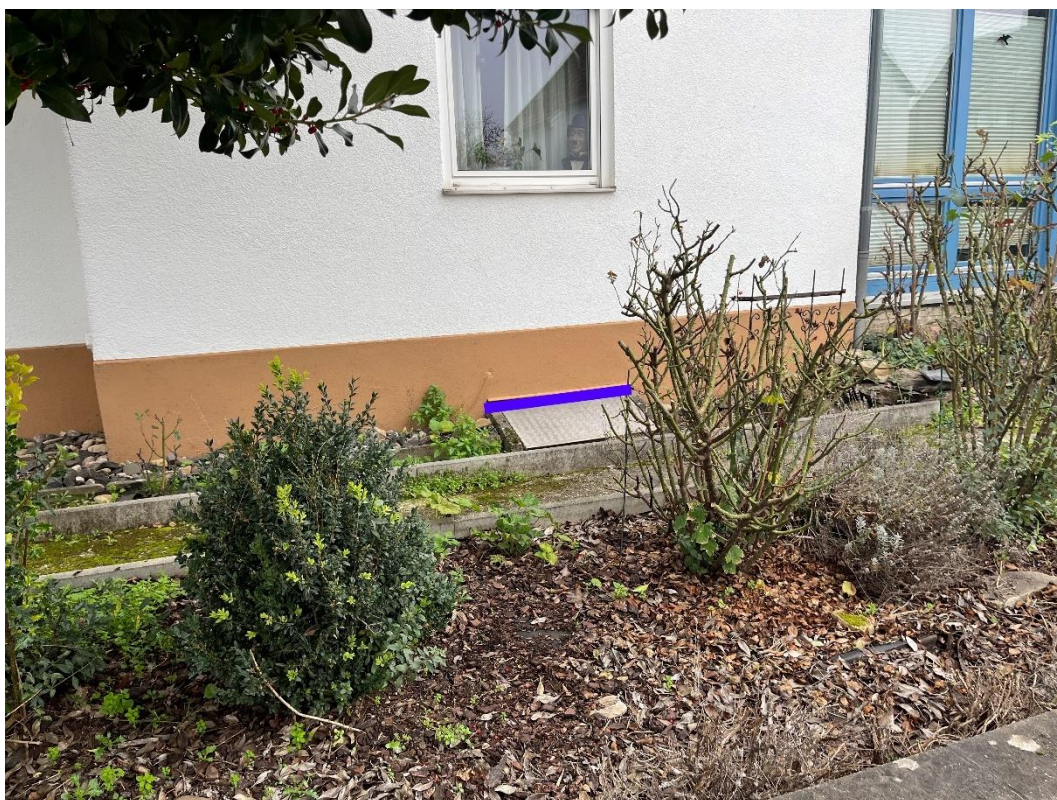
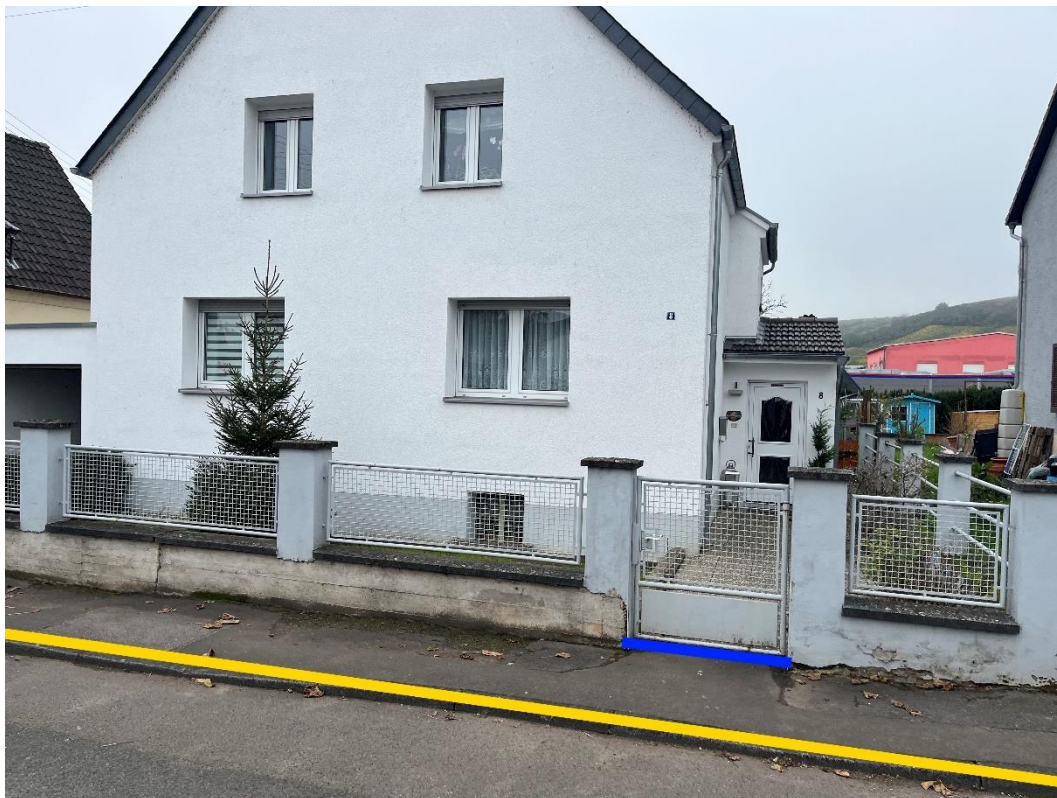
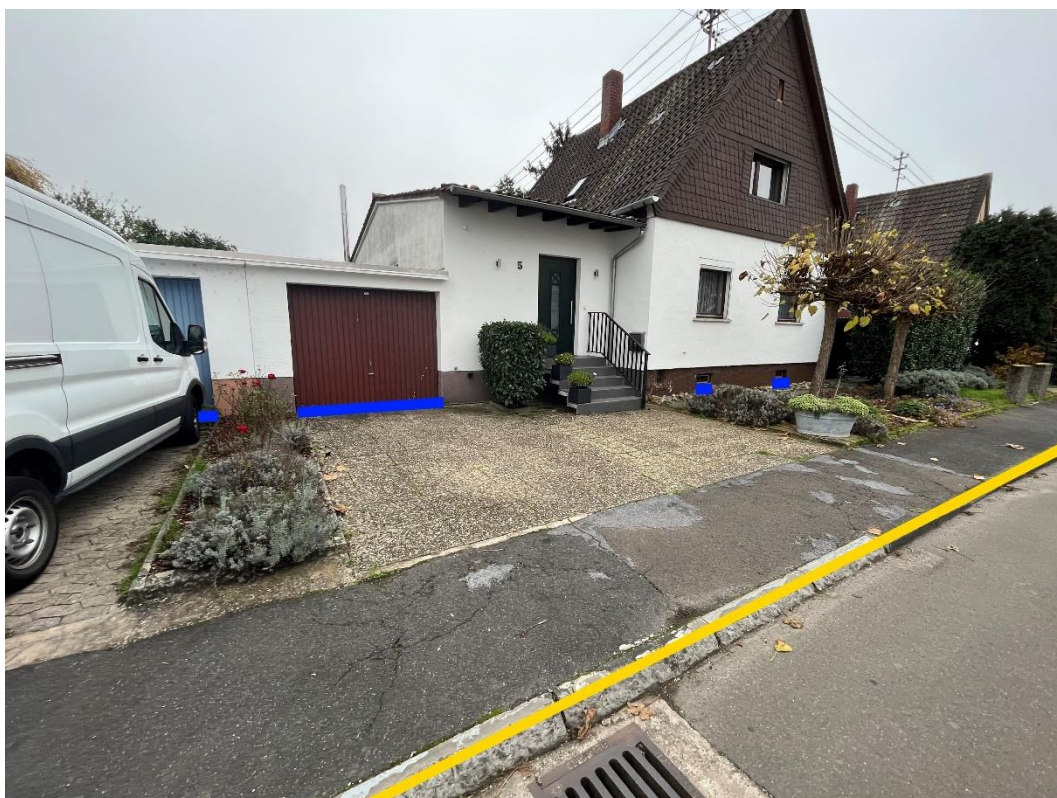
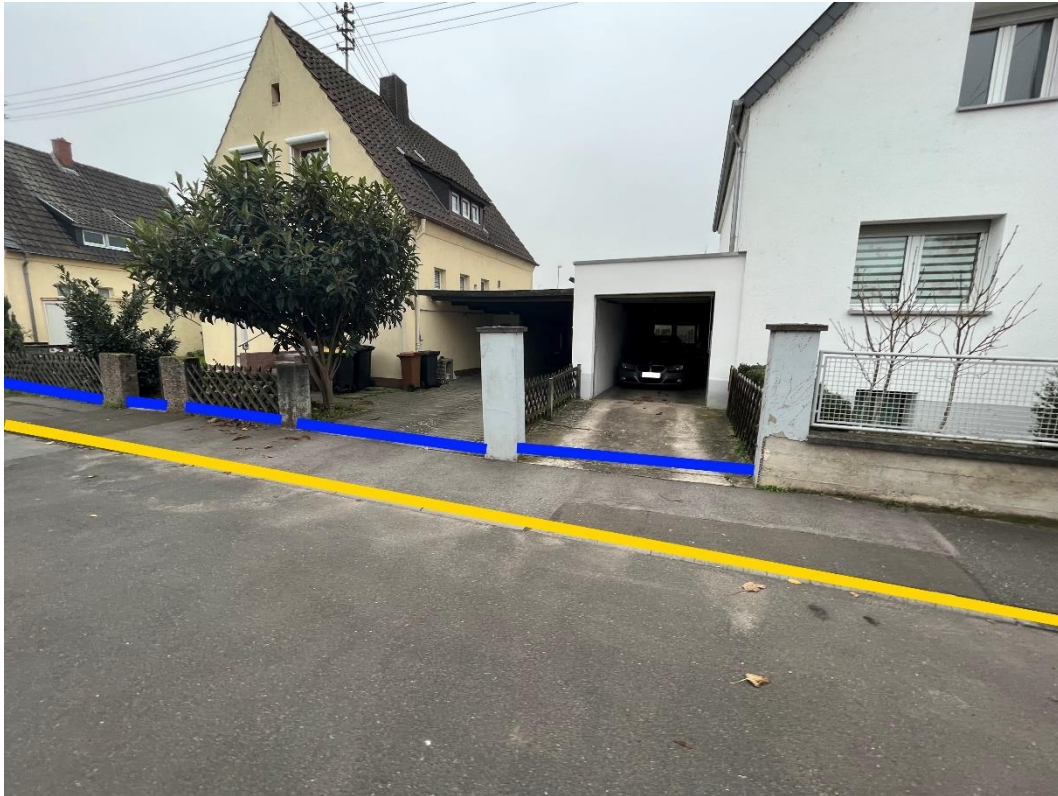
Abbildung 116: Notfließweg „Jakob-Ebermann-Straße“ mit Objektschutzmaßnahmen (blau) und Bordanlagen (gelb)

Abbildung 117: Notfließweg „Jakob-Ebermann-Straße“ mit Bordanlagen (gelb)

Abbildung 118: Notfließweg „Jakob-Ebermann-Straße“ mit Bordanlagen (gelb)

Abbildung 119: Notfließweg „Jakob-Ebermann-Straße“ mit Objektschutzmaßnahmen (blau)

Abbildung 120: Notfließweg „Jakob-Ebermann-Straße“ mit Objektschutzmaßnahmen (blau) und Bordanlagen (gelb)

Abbildung 121: Notfließweg „Jakob-Ebermann-Straße“ mit Objektschutzmaßnahmen (blau) und Bordanlagen (gelb)

Abbildung 122: Notfließweg „Jakob-Ebermann-Straße“ mit Objektschutzmaßnahmen (blau) und Bordanlagen (gelb)

- Prüfen und ggf. sichern des Notfließweges in der Jakob-Ebermann-Straße. Die bestehenden Bebauungsstrukturen (u.A. Mauern und das Straßenprofil) müssen durch Objektschutzmaßnahmen ergänzt werden (Bü46/vgl. Bü45) siehe Abbildung 116 bis Abbildung 122
