Lageplan
Bahn km 133,84 bis 135,420

Geotechnischer Bericht
Hang- und Felsicherung

Projekt: Felsicherung Mittelrheinfa; TO 32 - Josef + Anna
Strecke: 3507 Wiesbaden-Ost - Niederlahnstein
Bauvermerknummer: 3507
Kilometer: 3507
Kennzahl: 3507
Brückennummer: 3507
Barcode:

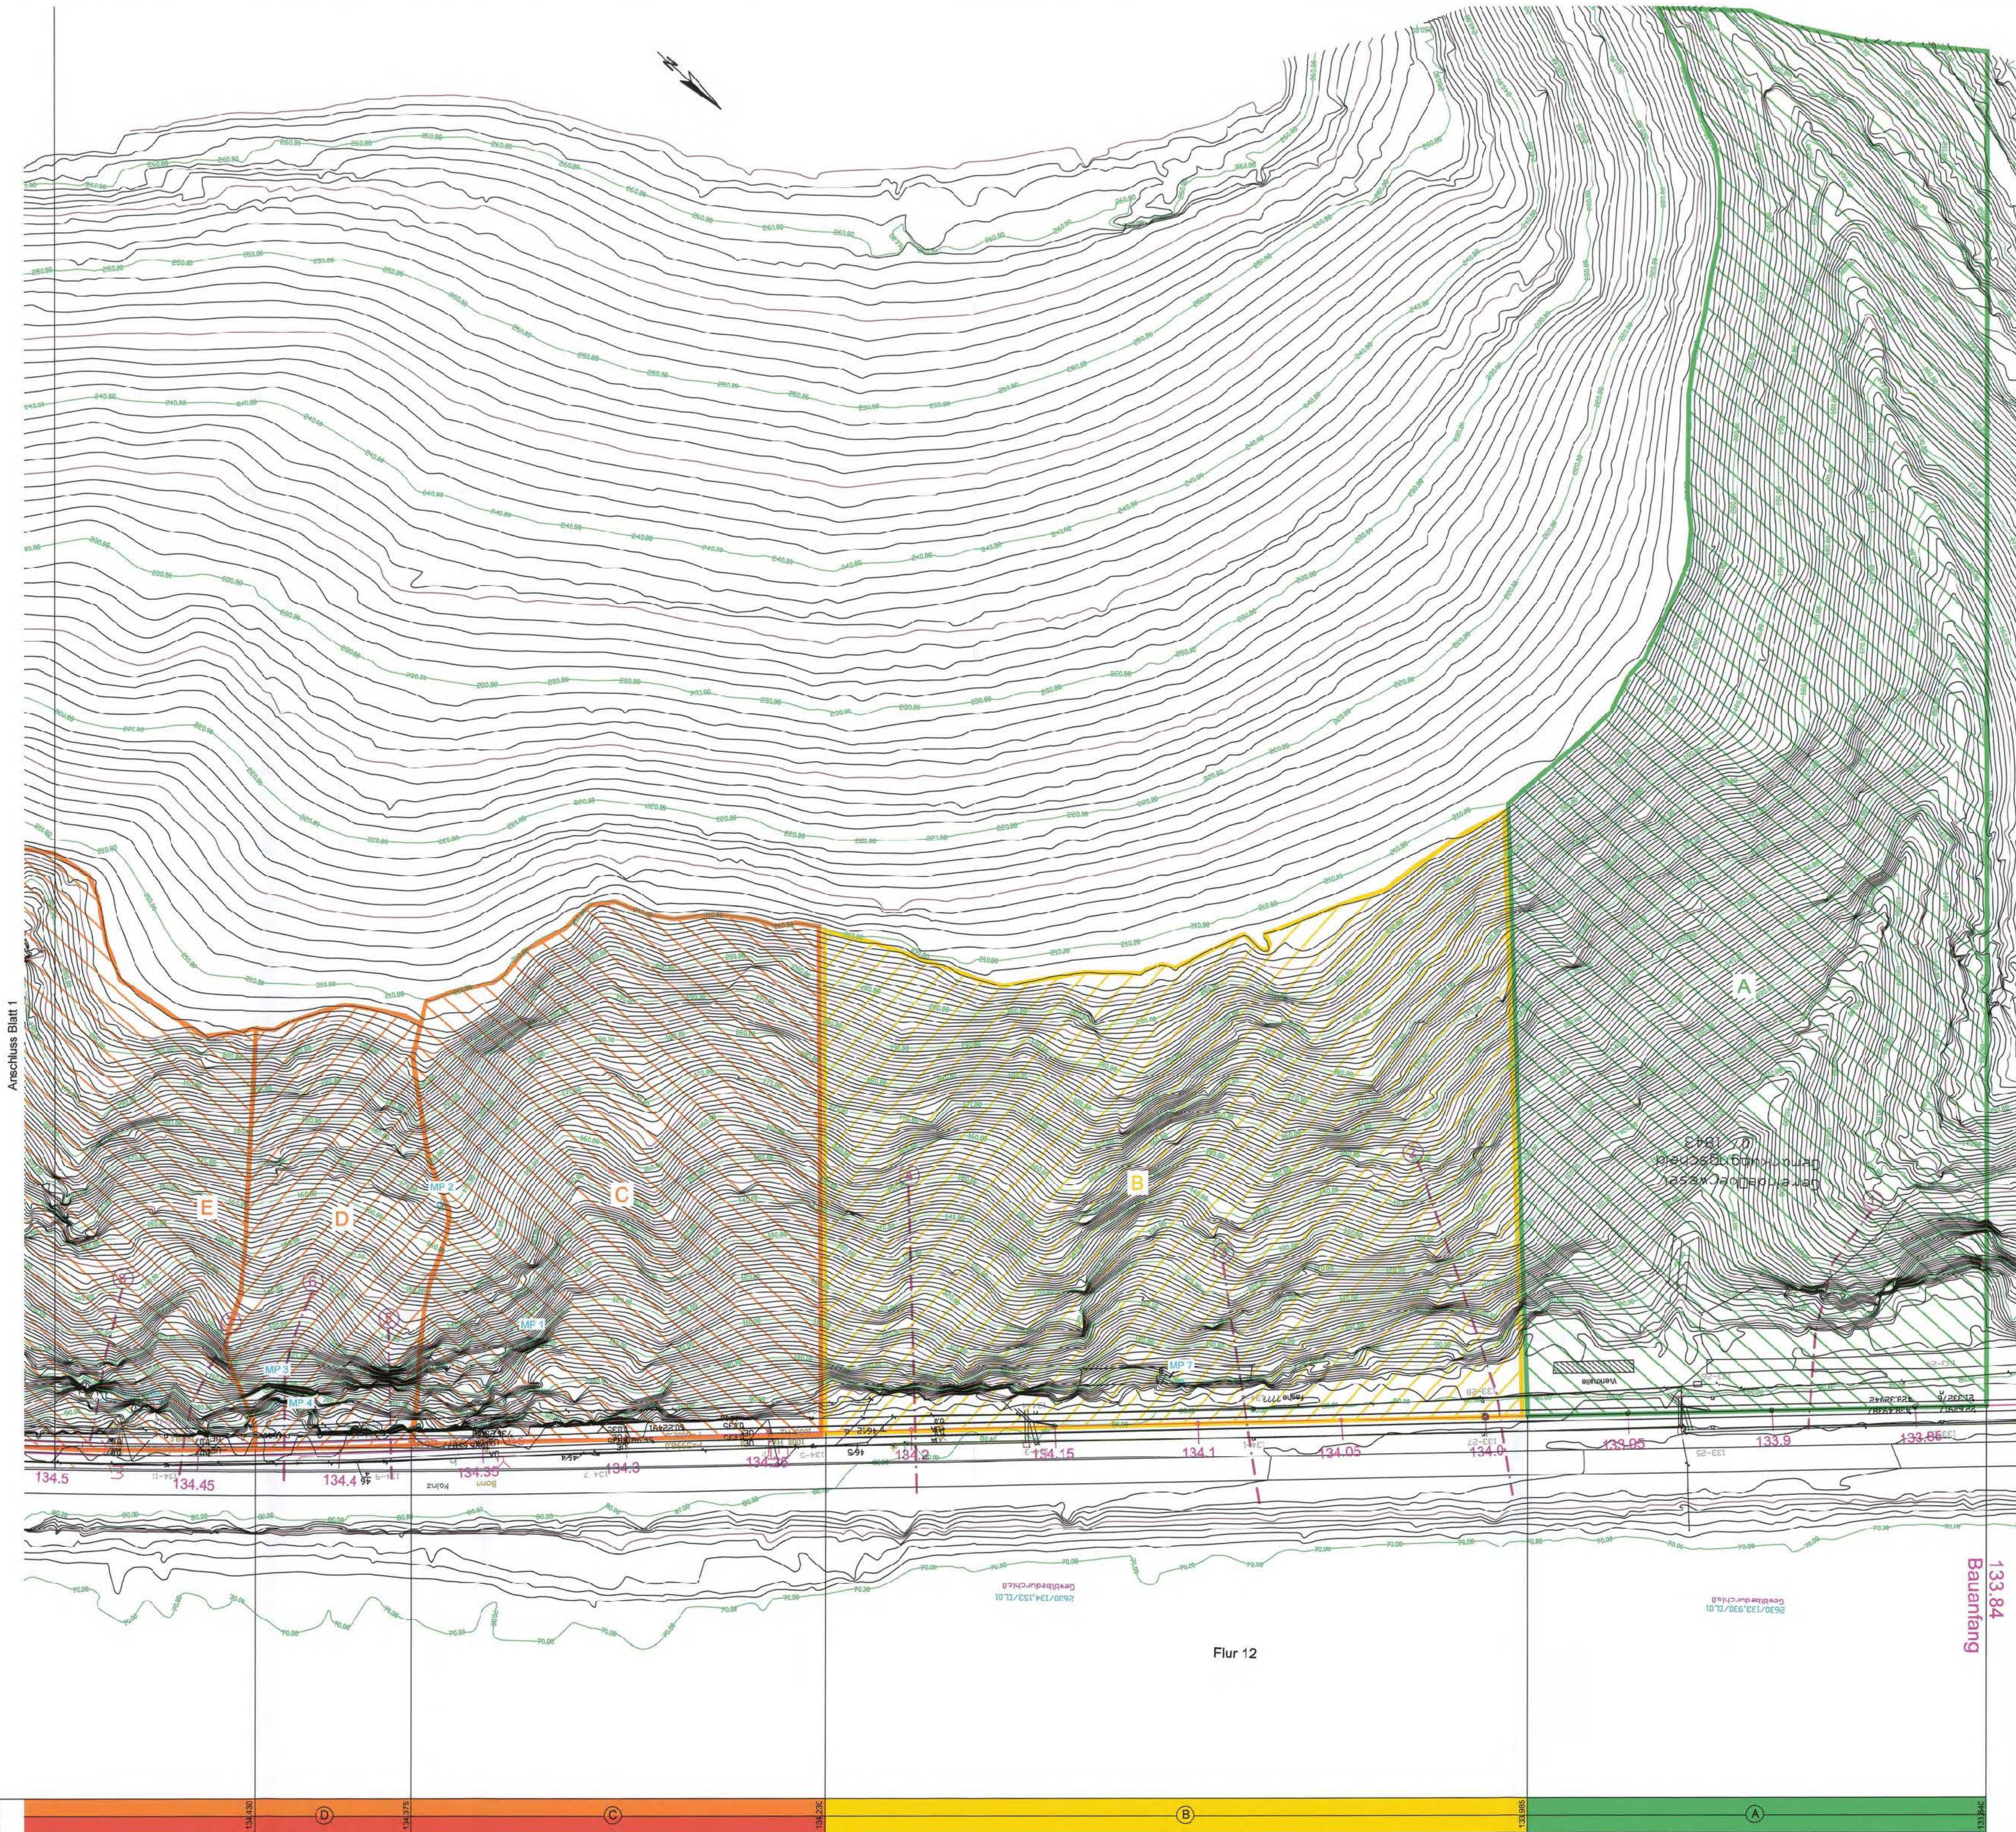
C	134,95 bis 134,98	gleitnahe, Oberste, rd. 2 bis 6 m hohe Felsböschung; K1 / K2 Böschungsbildend, rhomboedrische bis plattige Klüftekörper mit max. rd. 1 m³ Sch / S1 als Gestein, Blockpalatte bis rd. 5m³ oberhalb schuttbekleideter, bewaldeter Hang, Neigung durchschnittlich 40° / max. 50°; Schutzmaterial bis 1,0 x 0,6 x 3,4m z.T. brüchiges Material, schwachende Schuttschichten, locker Baumbestand, Stäbelschutt, Entwässerung; starke Zunahme der Hangneigung in südlicher Richtung (bis 75°), einzelne kleine Felsböschungen bis an Höhe gestaffelt von 80 mNN bis 130 mNN, Klüfteln im dm-Bereich, schalenartige Blöcke, Hinterschneidung durch die K2 / K2', lose liegende Klüftekörper bis 2,0 x 2,0 x 1,0m; Neunsteinsteinsystem visual in schlechtem bis sehr schlechtem Zustand, Ausbauchungen, gewinkelte Stöße, Blöcke, kein Hinterfüllraum vorhanden;	durch vorhanden Tendenz	<ul style="list-style-type: none"> Stein- und Blockschlag, lokale Rutschungen stark akut (langfristig) 	<ul style="list-style-type: none"> Stein-, Fels- und Blockschlag, lokale Rutschungen stark akut (langfristig)

B	134,98 bis 134,99	Hang mit Rinnen- und Rückenstrukturen, in Abchnittmitte markanter, annähernd W-O verlaufender Rücken mit steiler bis übersteilen Felsböschungen an Nordflanke bis rd. 100 m ü. SO; Fangaum am Hangfuß rd. 7 bis 17 m; dahinter annähernd senkrechte, bis zu 15 m hohe Felsböschungen, K1 / K2 Böschungsbildend, rhomboedrische bis plattige Klüftekörper mit max. rd. 1 m³; Hinterschneidung durch K2, Blockpalatte bis 5m³; oberhalb schuttbekleideter, bewaldeter Hang, Abflachung der Neigung bis rd. 50m ü. SO auf rd. 40°; Schutzmaterial bis 1,0 x 0,6 x 0,6m, wechsellagende Schuttschichten, Stäbelschutt, oberste/unterste Blöcke; alle Fang-, Stütz-, Begrenzungsmauern in visual schlechtem bis sehr schlechtem Zustand, Ausbruch von Mauersteinen und Hinterfüllmaterial	durch vorhanden Tendenz	<ul style="list-style-type: none"> Stein- und Blockschlag, lokale Rutschungen mittel 	<ul style="list-style-type: none"> Stein- und Blockschlag, lokale Rutschungen mittel

A	134,99 bis 135,00	Mündung des Ellgächales; an Talflanken des Rheins Fangaum mit Hangfuß mind. 20 m Breite; annähernd senkrechte, bis 20 m hohe Felsböschungen, K1 / K2 / S1 bilden rhomboedrische bis plattige Klüftekörper bis 1m³; Blockpalatte bis 10m³ möglich; oberhalb der Felsböschungen Schutt bedeckt, bewaldeter Hang, Neigungen bis rd. 40°; Schutzmauer bis 1,0 x 0,6 x 0,6m Größe	durch vorhanden Tendenz	<ul style="list-style-type: none"> Stein- und Blockschlag gering 	<ul style="list-style-type: none"> Stein- und Blockschlag gering
