## Die Bauingenieure lassen es krachen – oder doch nicht?

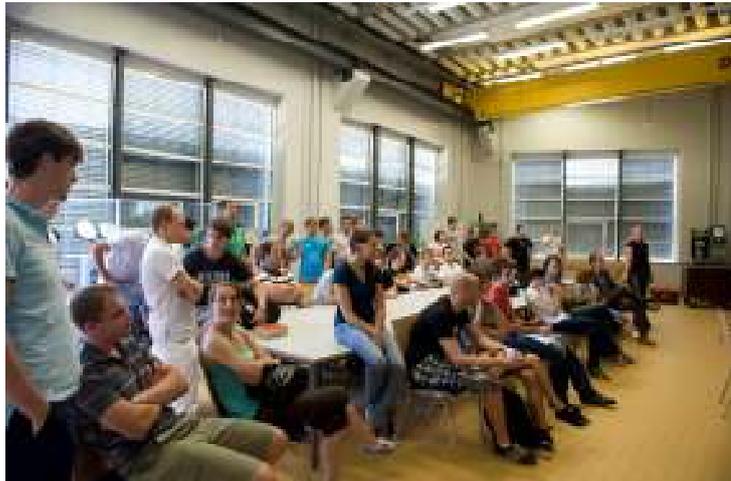
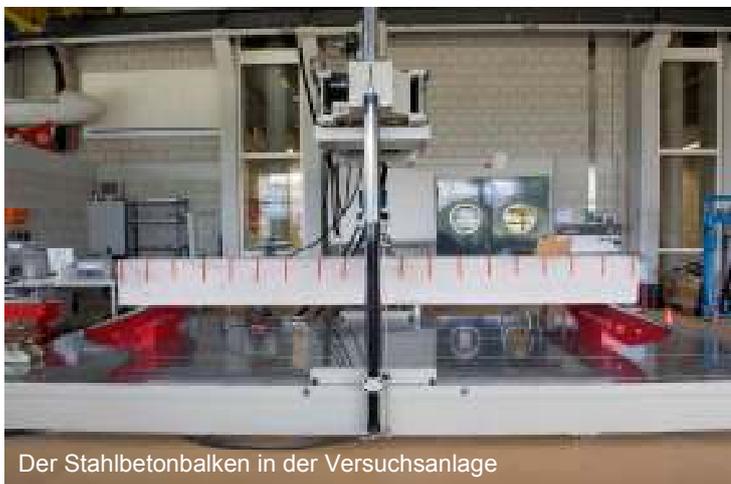
Der Stahlbetonbalken in der Versuchsanlage

Das Interesse war groß, der Versuchsaufbau auch. Anfang Juli 2010 fanden sich Studierende, Mitarbeiter und Professoren in der großen Versuchshalle der Bauingenieure ein. Der Grund stand auf zwei Auflagern: ein Stahlbetonbalken mit einer Spannweite von 4.00 m, einer Breite von 25 cm und einer Höhe von 40 cm sollte seine Rissentwicklung unter einer mittigen Last zeigen. Damit die Anwesenden auch die theoretischen Grundlagen kennen, erklärte Prof. Zeitler, wieviel Last der Balken rechnerisch aufnehmen kann. „Ob das in Wirklichkeit auch so ist, werden wir bald erfahren“, meinte er.

Oliver Leif, Laboringenieur am Fachbereich, Konrad Grochowski und Jens Pawlik, beide studentische Hilfskraft, waren die Herren über die Versuchsanlage. Die Last wurde in kleinen Schritten langsam gesteigert. Die Besucher konnten die Durchbiegung und das Spannungs- Dehnungsdiagramm per Beamer mitverfolgen.

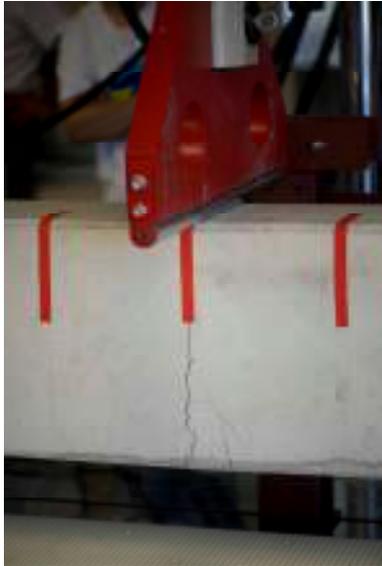
Risse unter der Lasteinleitung

Wer jetzt aber meinte, das Ganze würde in einem großen Betongemetzeln enden, wurde eines Besseren belehrt. Es dauerte ca. 20 Minuten, bis sich endlich der erste sichtbare Riss zeigte. Um die Spannung nicht ins Unermeßliche zu steigern, wurde die Last schneller auf die maximal Aufnehmbare von über 100 kN hochgefahren.

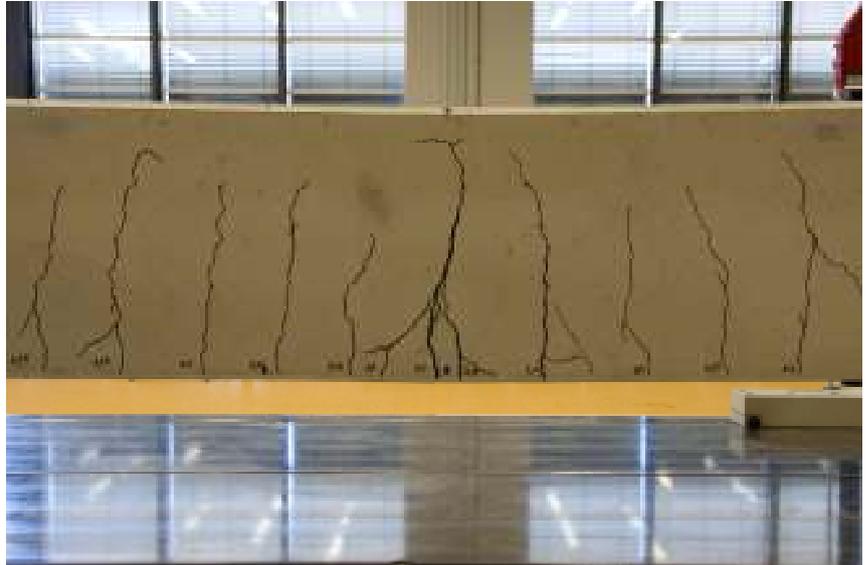
Nachgezeichnetes Rissbild

Für den Versuch bedeutete das also: Sobald die Zugfestigkeit des Betons überschritten ist, kommt es zu einer Rissbildung im Beton und der Stahl übernimmt die Zugkräfte. Je weiter die Last gesteigert wird, desto mehr Risse entstehen.

Jetzt konnten auch die Besucher in den hinteren Reihen die Rissbildung erkennen. Glücklicherweise verhielt sich der Versuchskörper wie erwartet, was die Bilder belegen.
