**Felssicherung Mittelrheintal,
 TO 32 - Josef und Anna
 Strecke 2630 Köln - Bingen**

Projekt-Nr.
 4235-TO32

Geotechnischer Bericht

Detailfotos - Abschnitt A

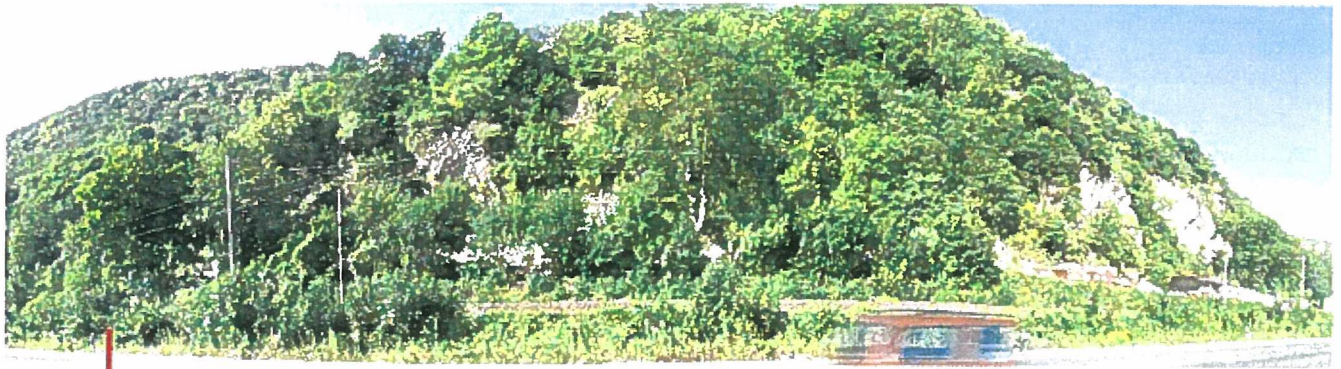
Panoramafoto von Abschnitt A, zwischen dem Hangfuß und den Gleisanlagen befinden sich städtische und private Grundstücke, ausbrechende Steine erreichen nicht das Gleis
