**Kurzbericht zu den orientierenden umwelttechnischen  
Untersuchungen  
im Planungsbereich für einen naturnahen Spielplatz  
mit Naherholungsfläche in Urmitz  
(Stufe II)**

**Verbandsgemeinde  
Weißenthurm  
Kärlicher Straße 4  
56575 Weißenthurm**

gbm - Gesellschaft für Baugeologie und  
-meßtechnik mbH ♦ Baugrundinstitut ♦  
Robert-Bosch-Straße 7 \* D-65549 Limburg \* ☎ 06431/9112-0

Limburg, September 2005

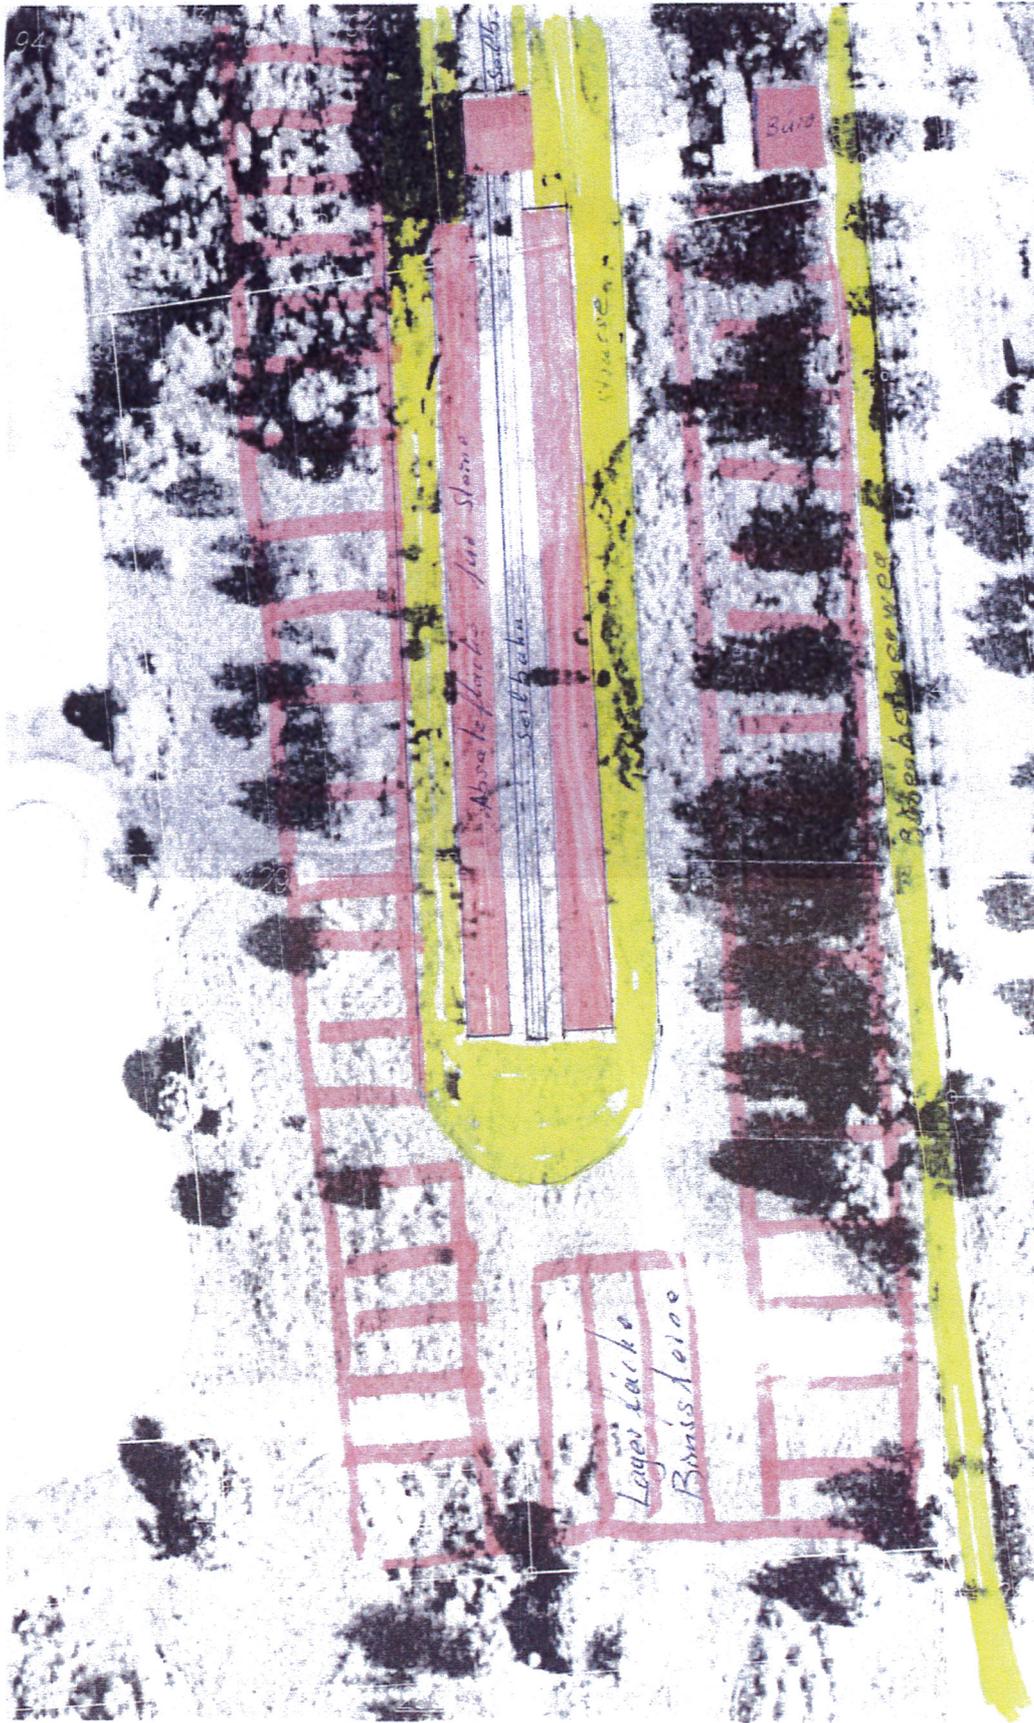
ANLAGE 2

Auf dem geplanten Spielplatzgelände wurden die Bimssteine über eine Seilbahn vom nahegelegenen Mischwerk zur Trocknung transportiert und anschließend auf den angrenzenden Flächen bis

zum Abtransport zwischengelagert (s. Anl.). Anlagenspezifische Gebäudeteile (Mischanlage ect.) befanden sich nicht auf den betroffenen Grundstücken.

Lageplan mit Darstellung  
betrieblicher Einrichtung

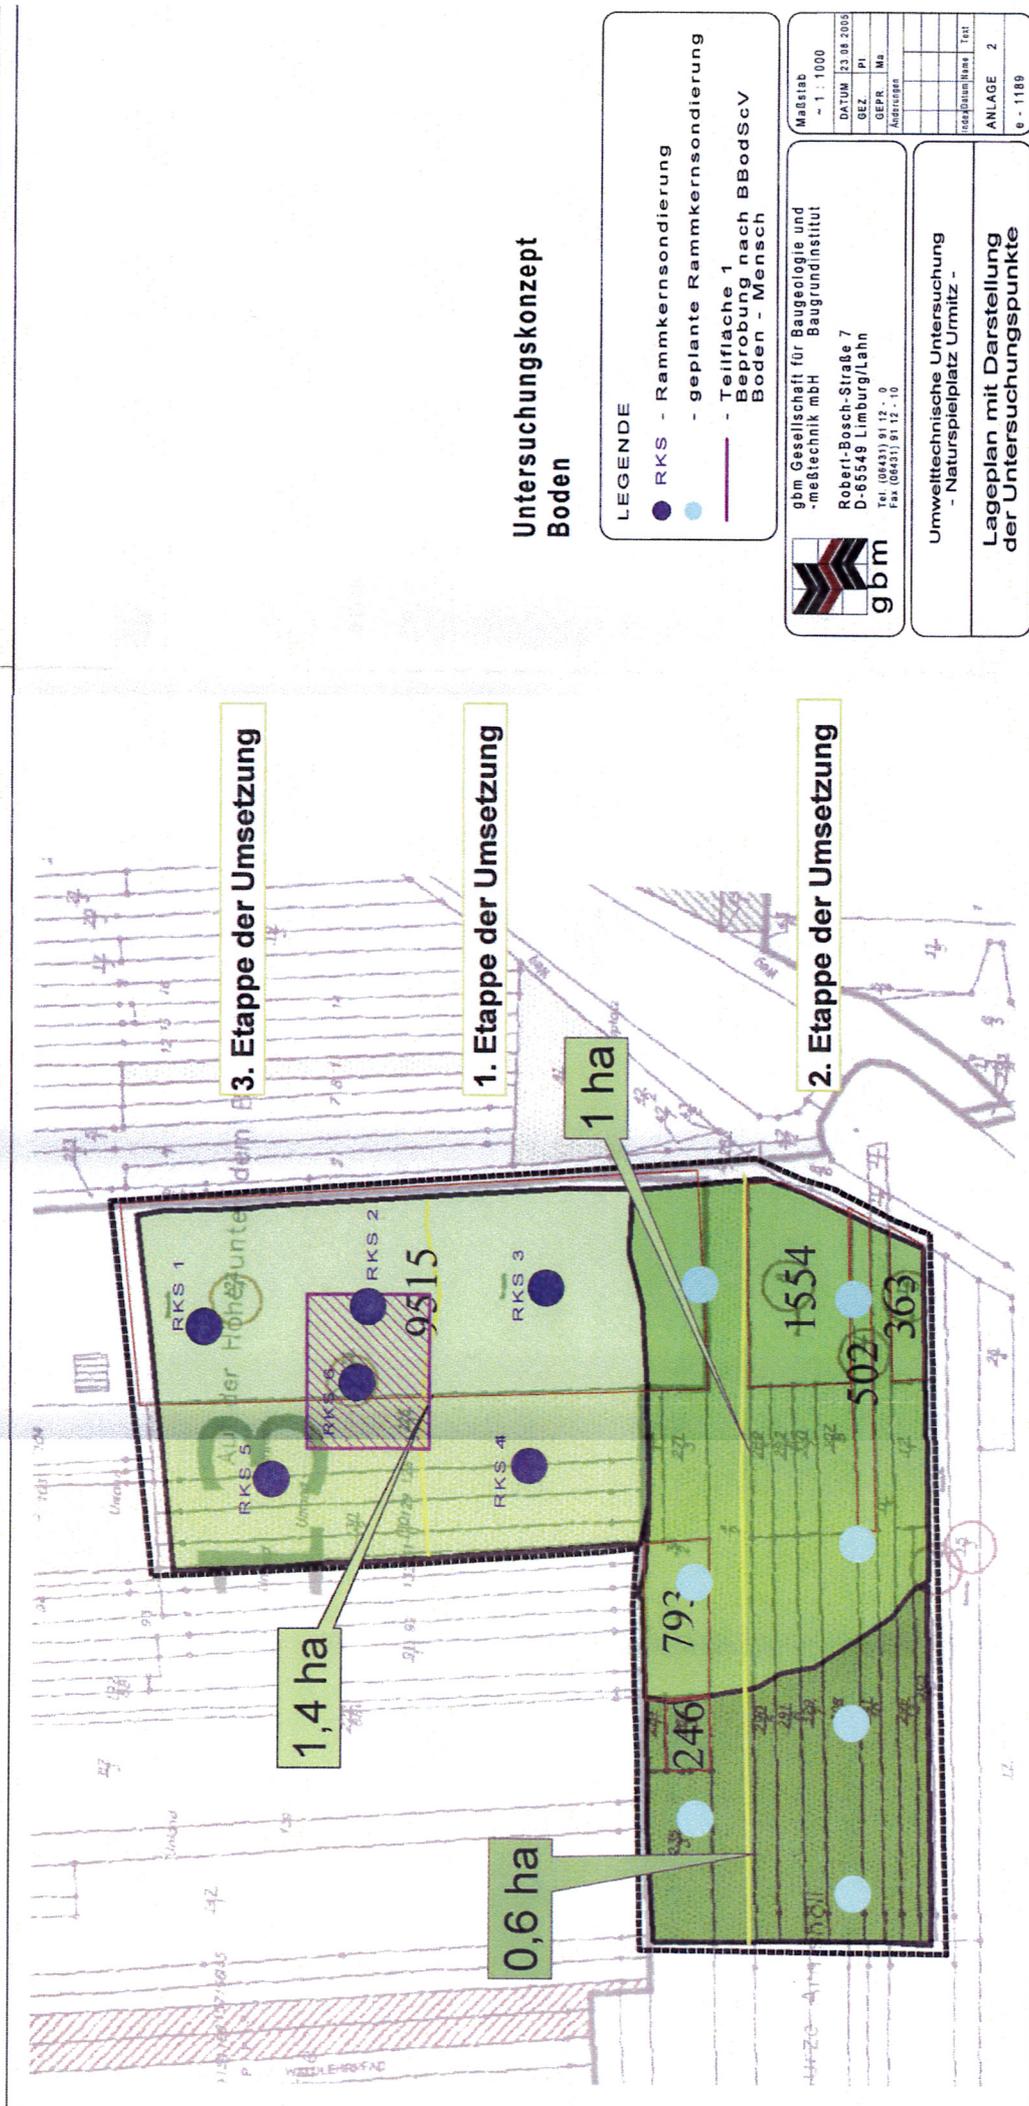
**Anlage 2**  
**Lageplan der Untersuchungspunkte**  
(1 Lageplan)

Am 18.08. und 19.08.2005 wurden auf dem geplanten Spielplatzgelände 6 Rammkernsondierungen (RKS) bis max. ca. 5,0 m unter Geländeoberkante (uGOK) abgeteuft. Die Untersuchungspunkte wurden nach Lage eingemessen. In Ergänzung zum geplanten Untersuchungsprogramm (s. U3) mit 5 Rammkernsondierungen im Spielplatzbereich, wurden in Abstimmung auf die Erkenntnisse aus der Historischen Erkundung (s. U4) eine weitere Rammkernsondierung (RKS 6) im Bereich der ehemaligen Transportseilbahn abgeteuft.

Umwelttechnische Untersuchung  
- Naturspielplatz Urmitz -  
Lageplan mit Darstellung  
der Untersuchungspunkte

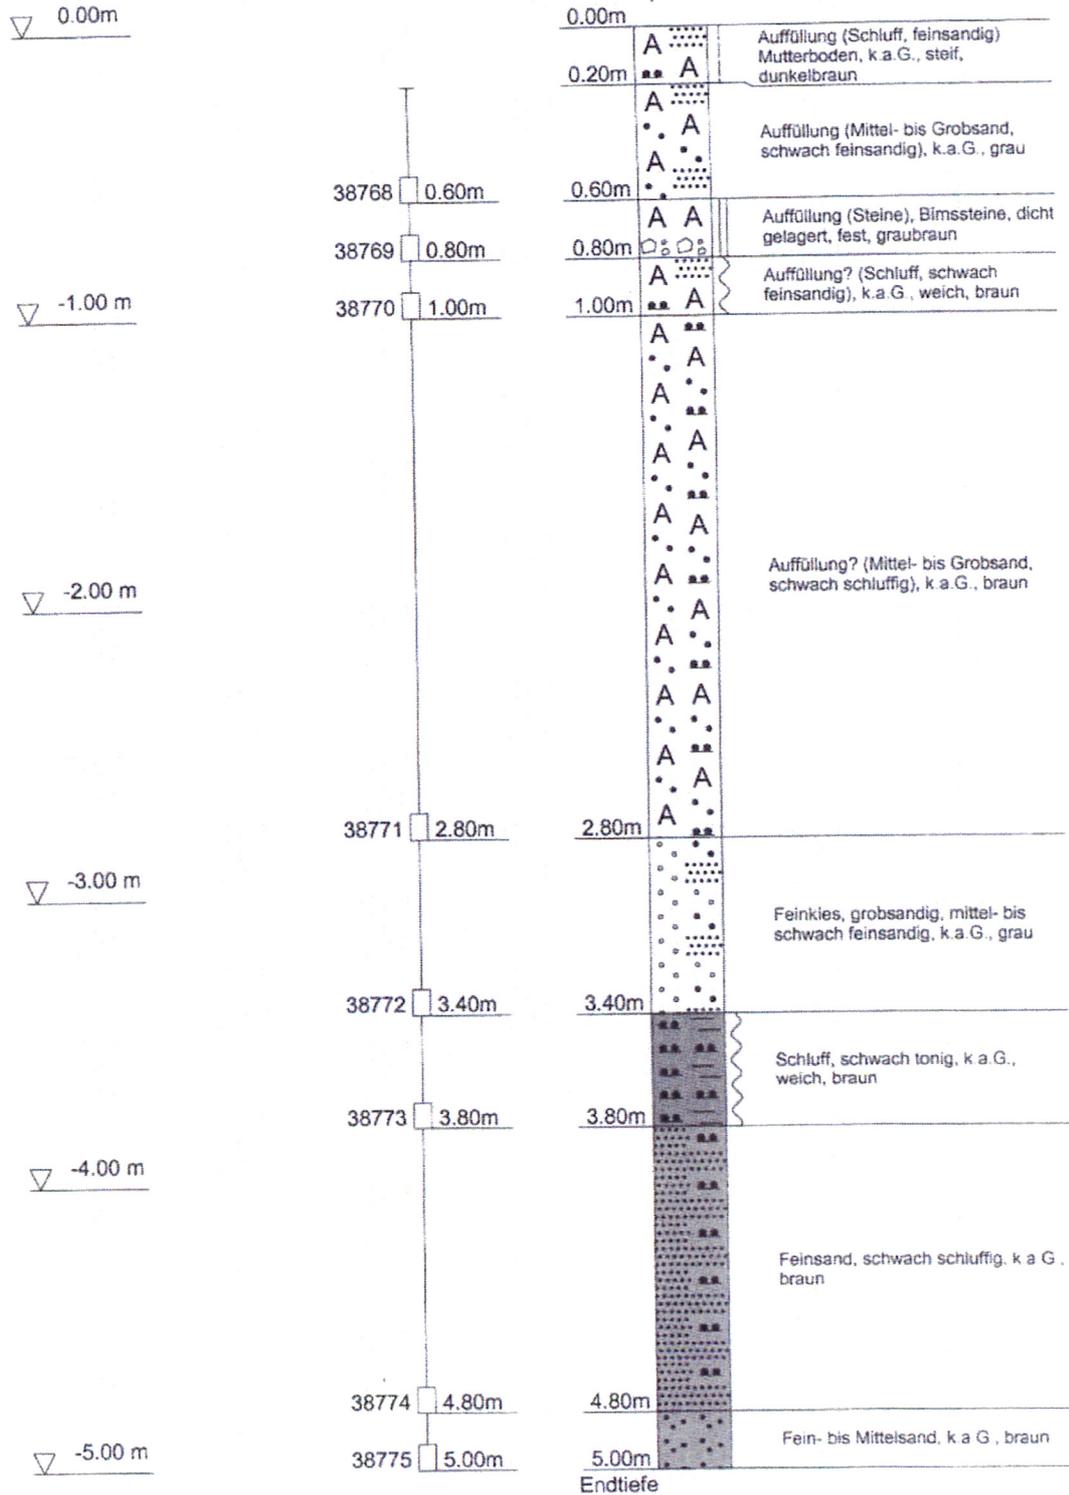
# RKS 1

Rammkernsondierung RKS 1: Im Bodenprofil der RKS 1 ist unter einem 0,2 m mächtigen mineralischen Oberbodenhorizont (Mutterboden) ein ca. 0,4 m mächtiger aufgefüllter schwach feinsandiger Mittel- bis Grobsand (Bims) mit einer grauen Farbe zu beobachten. Darunter folgt ein ca. 0,2 m mächtiger sehr dicht gelagerter Horizont aus stark verdichteten Bimssteinen (ehemaliger Fahrweg). Unter dem ehemaligen Fahrweg wurde bis ca. 1,0 m uGOK ein schwach feinsandiger Schluff mit einer weichen Konsistenz und einer braunen Farbe erbohrt. Unter dem bindigen Horizont folgt ein vermutlich aufgefüllter schwach schluffiger Mittel- bis Grobsand (Bimsgemisch) mit einer braunen Farbe. Unterlagert wird das Material von einem ca. 0,6 m mächtigen Feinkies-Sand-Gemisch (Bims) mit einer grauen Färbung. Unter der Bimslage folgt ein ca. 0,4 m mächtiger schwach toniger Schluff mit einer weichen Konsistenz und einer braunen Färbung. Bis zur Endtiefe von ca. 5,0 m uGOK wurde ein schwach schluffiger Feinsand mit einer braunen Färbung erbohrt, der ab ca. 4,8 m uGOK in einen Fein- bis Mittelsand übergeht.

Organoleptische Auffälligkeiten waren im Bohrprofil nicht feststellbar. Grund- oder Schichtenwasser wurde am 18.08.05 nicht angetroffen (s. Anl. 3).

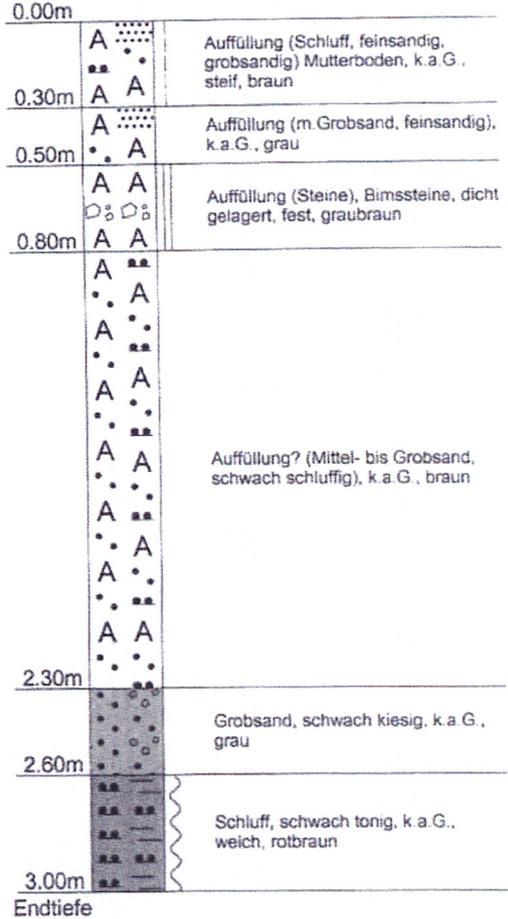
## RKS 2

Rammkernsondierung RKS 2: Im Bodenprofil der RKS 2 ist unter einem ca. 0,3 m mächtigen mineralischen Oberbodenhorizont ein ca. 0,2 m mächtiger aufgefüllter Grobsand (Bims) einer grauen Farbe zu beobachten. Darunter folgt ein sehr dicht gelagerter Horizont aus stark verdichteten Bimssteinen (ehemaliger Fahrweg). Unter dem ehemaligen Fahrweg wurde bis ca. 2,8 m uGOK ein vermutlich aufgefüllter schwach schluffiger Mittel- bis Grobsand (Bimsgemisch) mit einer braunen Farbe erbohrt. Unterlagert wird das Material von einem ca. 0,3 m mächtigen schwach kiesigen Grobsand (Bims) mit einer grauen Färbung. Unter der Bimslage folgt bis zur Endtiefe von ca. 3,0 m uGOK schwach toniger Schluff mit einer weichen Konsistenz und einer rotbraunen Färbung.

Organoleptische Auffälligkeiten waren im Bohrprofil nicht feststellbar. Grund- oder Schichtenwasser wurde am 18.08.05 nicht angetroffen (s. Anl. 3).

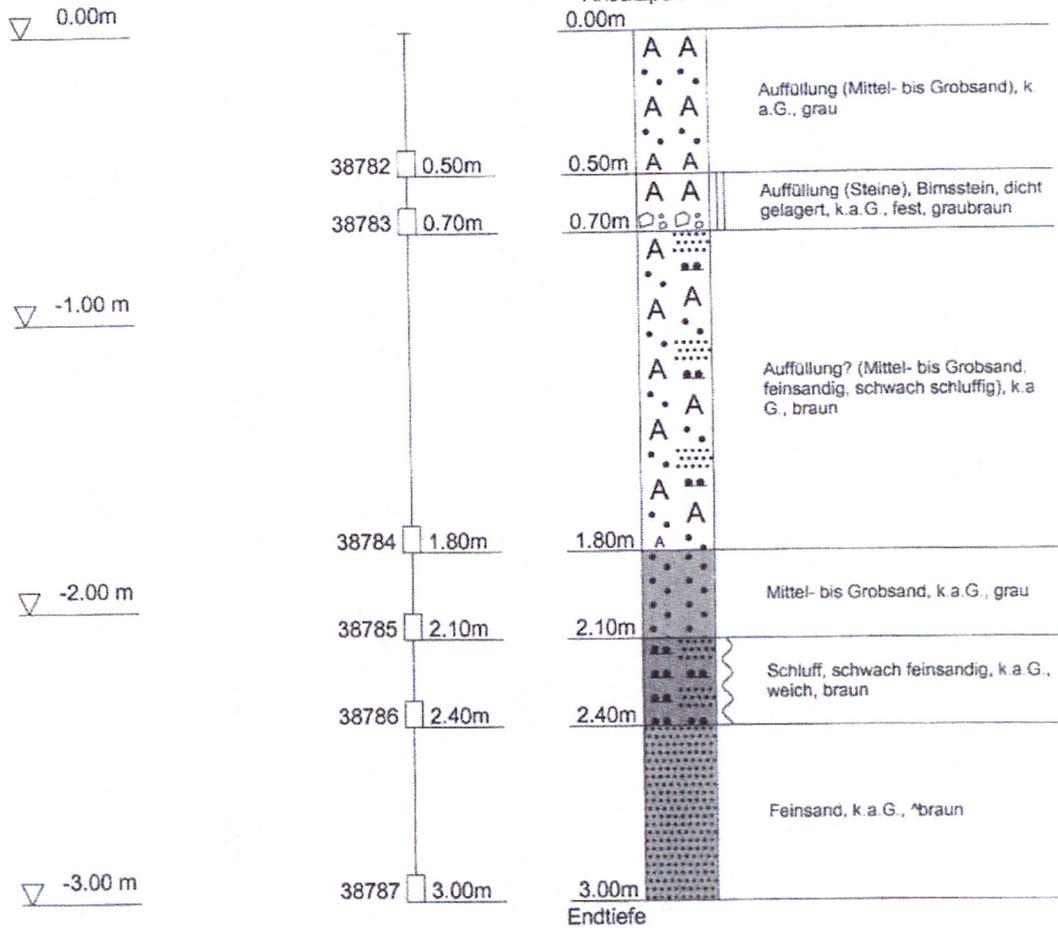
### RKS 3

Rammkernsondierung RKS 3: Im Bodenprofil der RKS 3 ist unter einem ca. 0,5 m mächtigen aufgefüllten Mittel- bis Grobsand mit einer grauen Farbe, ein sehr dicht gelagerter Horizont aus stark verdichteten Bimssteinen (ehemaliger Fahrweg) bis ca. 0,7 m uGOK zu beobachten. Unter dem ehemaligen Fahrweg wurde bis ca. 1,8 m uGOK ein vermutlich aufgefülltes schwach schluffiges Sandgemisch (Bims) mit einer braunen Farbe erbohrt. Unterlagert wird das Material von einem ca. 0,3 m mächtigen schwach Mittel- bis Grobsand (Bims) mit einer grauen Färbung. Unter der Bimslage folgt eine ca. 0,3 m mächtige schwach feinsandige Schlufflage mit einer weichen Konsistenz und einer braunen Färbung. Darunter wurde bis zur Endtiefe von ca. 3,0 m uGOK ein Feinsand mit einer braunen Färbung erbohrt.

Organoleptische Auffälligkeiten waren im Bohrprofil nicht feststellbar. Grund- oder Schichtenwasser wurde am 19.08.05 nicht angetroffen (s. Anl. 3).

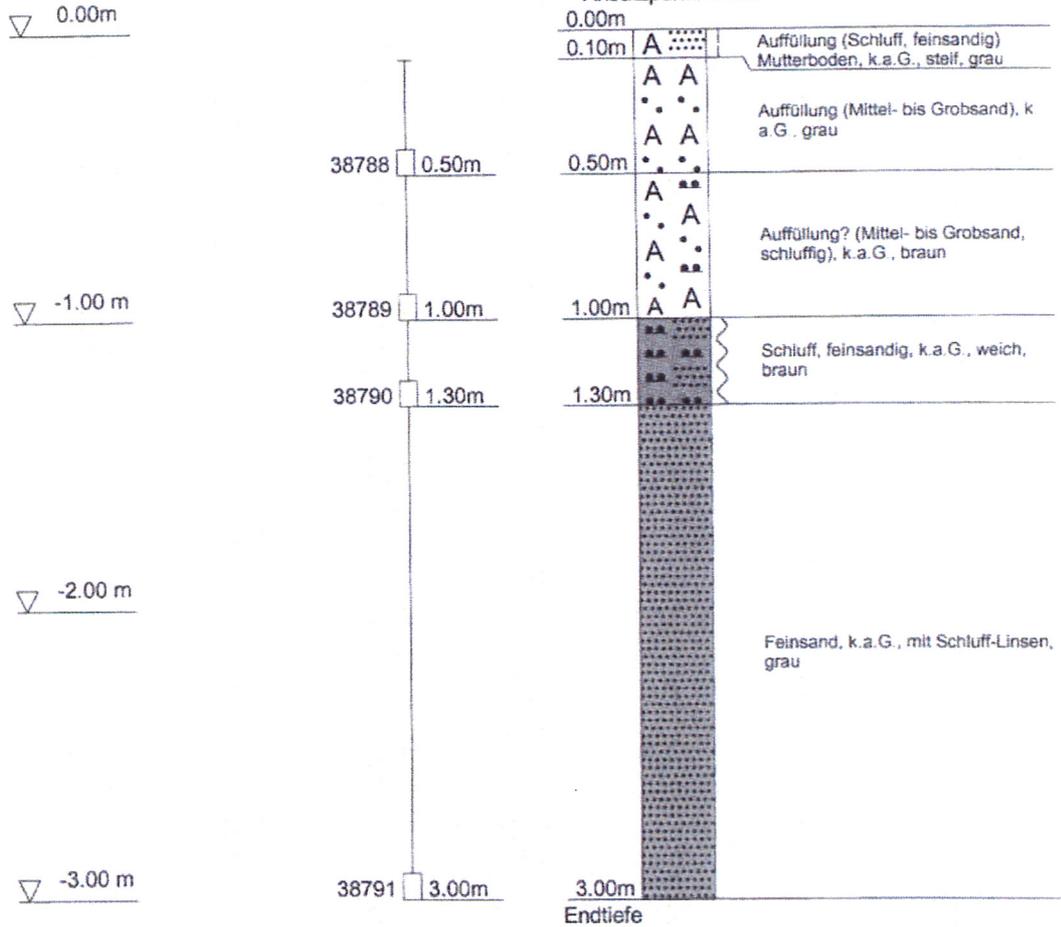
### RKS 4

Rammkernsondierung RKS 4: Im Bodenprofil der RKS 4 ist unter einem ca. 0,1 m mächtigen mineralischen Oberbodenhorizont bis ca. 0,5 m uGOK ein aufgefüllter grauer Mittel- bis Grobsand (Bimsgemisch) zu beobachten. Darunter wurde bis ca. 1,0 m uGOK ein vermutlich aufgefülltes schluffiges Sandgemisch (Bims) mit einer braunen Farbe erbohrt. Unterlagert wird das Material von einem ca. 0,3 m mächtigen feinsandigen Schluff mit einer weichen Konsistenz und einer braunen Farbe. Unter dem Schluffhorizont wurde bis zur Endtiefe von ca. 3,0 m uGOK ein grauer Feinsand stellenweise durchsetzt von Schlufflinsen erbohrt.

Organoleptische Auffälligkeiten waren im Bohrprofil nicht feststellbar. Grund- oder Schichtenwasser wurde am 19.08.05 nicht angetroffen (s. Anl. 3).
