## Geotechnischer Bericht

**Projekt:** Erschließung Baugebiet "Am Schlag / An der Johannesbelle"  
in Pfaffen-Schwabenheim

**Untersuchung Nr.:** 1015/13

**Datum:** 03.07.2013

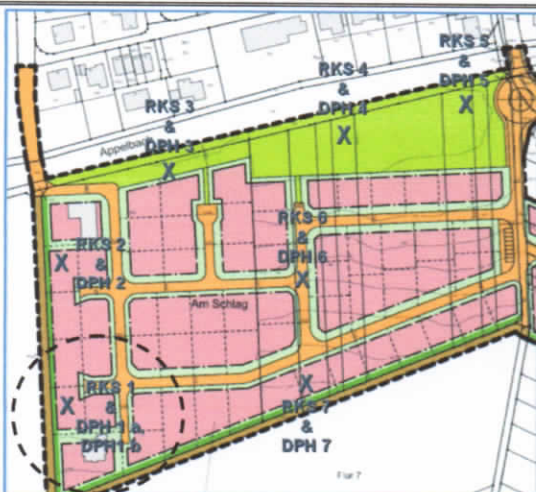
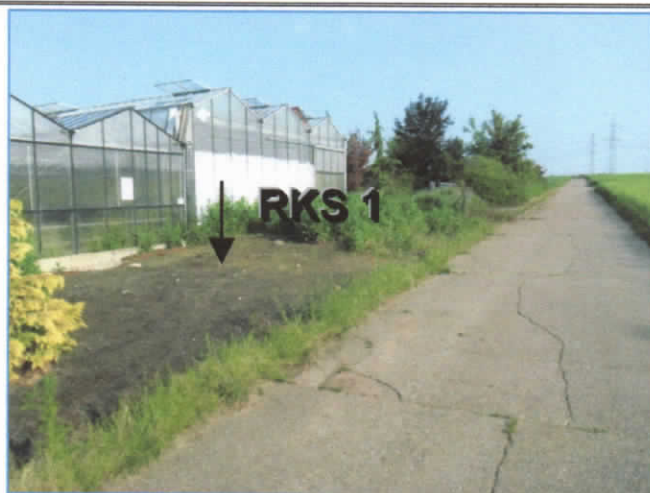
| Erkundung Nr. | Art und Dicke der Schichten nach Augenschein | | | | Probenbezeichnung | Konsistenz | Wassergehalt [%] | Boden-<br>gruppe<br>gemäß<br>DIN<br>18 196 |
|---|--|---|--|---|---|---|---|--|
| RKS 1 | 50 | 50 | Auffüllung:<br>Schluff, stark sandig mit Ziegelbruch und vereinzelt Schlacke | schwarz-braun | 1.1 | --- | --- | UL |
| | 290 | 340 | Schluff, sandig, kiesig, schwach tonig | gelbbraun | 1.2 | weich | 19,1 | UL/TL |
| | 140 | 480 | Kies, stark sandig, schluffig mit Natursteinkomponenten | orange-braun | 1.3 | --- | 15,4 | GU |
| | 20 | 500 | Ton, stark schluffig, schwach sandig | olivbraun | 1.4 | weich | 38,2 | TA |

Zum Zeitpunkt der Untersuchung wurde in einer Tiefenlage von ca. 4,2 m unter GOK Wasser mit dem Lichtlot festgestellt.

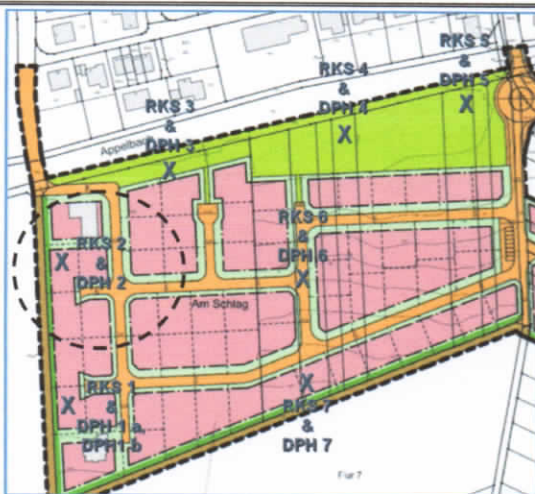
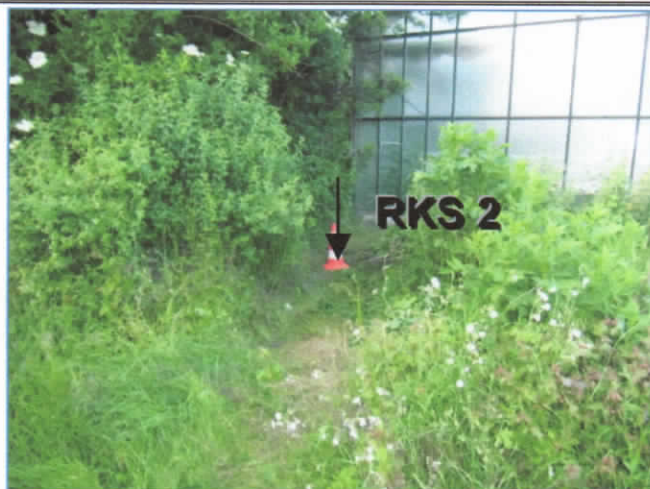
Anhang 2-2

| Erkundung Nr. | Art und Dicke der Schichten nach Augenschein | | | | Probenbezeichnung | Konsistenz | Wassergehalt [%] | Boden-<br>gruppe<br>gemäß<br>DIN<br>18 196 |
|---|--|---|--|---|---|---|---|--|
| RKS 2 | 17 | 17 | Oberboden | dunkelbraun | 2.1 | --- | --- | OH |
| | 133 | 150 | Auffüllung: Schluff, sandig, kiesig, schwach tonig mit Ziegelbruch | dunkelbraun | 2.2 | weich | 18,8 | UL/TL |
| | 170 | 320 | Kies, stark sandig, schwach schluffig mit Natursteinkomponenten | orangebraun | 2.3 | --- | 12,4 | GU |
| | 70 | 390 | Ton, schluffig, schwach sandig | olivbraun bis graubraun | 2.4 | weich | 39,6 | TA |

Zum Zeitpunkt der Untersuchung wurde in einer Tiefenlage von ca. 2,3 m unter GOK Wasser mit dem Lichtlot festgestellt.

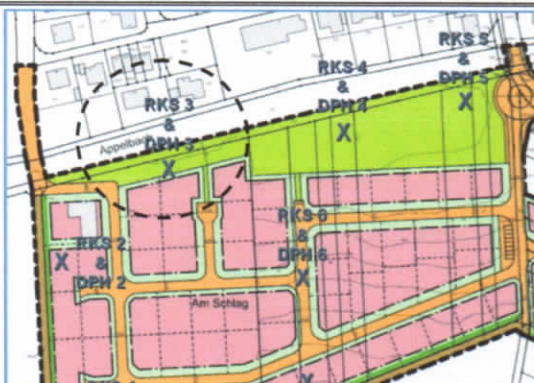
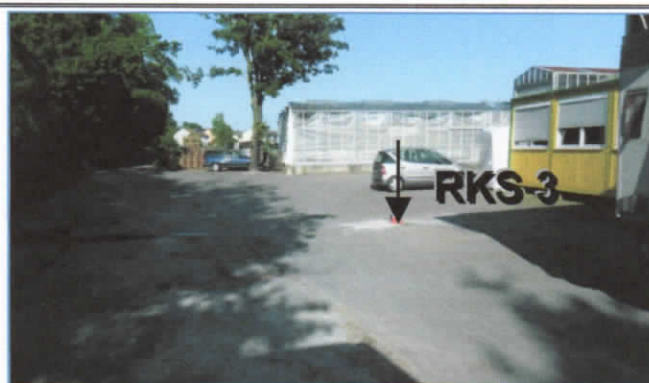
Anhang 2-3

| Erkundung Nr. | Art und Dicke der Schichten nach Augenschein | | | | Probenbezeichnung | Konsistenz | Wassergehalt [%] | Boden-<br>gruppe<br>gemäß<br>DIN<br>18 196 |
|---|--|---|--|---|---|---|---|--|
| RKS 3 | 8 | 8 | Betonpflaster (Doppel-T) | grau | 3.1 | --- | --- | --- |
| | 66 | 120 | Auffüllung: Schluff, sandig, kiesig, schwach tonig mit Ziegelbruch | hellbraun | 3.4 | weich | --- | UL/TL |
| | 170 | 290 | Schluff, sandig, kiesig, schwach tonig | gelbbraun | 3.5 | weich | 22,4 | UL/TL |
| | 140 | 430 | Sand, stark schluffig | gelbbraun | 3.6 | --- | 16,3 | SU* |
| | 50 | 480 | Kies, stark sandig, schwach schluffig mit Natursteinkomponenten | gelbbraun | 3.7 | --- | 15,6 | GU |
| | 20 | 500 | Ton, schluffig, schwach sandig | dunkelbraun | 3.8 | steif bis halbfest | 31,3 | OT |

Zum Zeitpunkt der Untersuchung wurde in einer Tiefenlage von ca. 2,2 m unter GOK Wasser mit dem Lichtlot festgestellt.

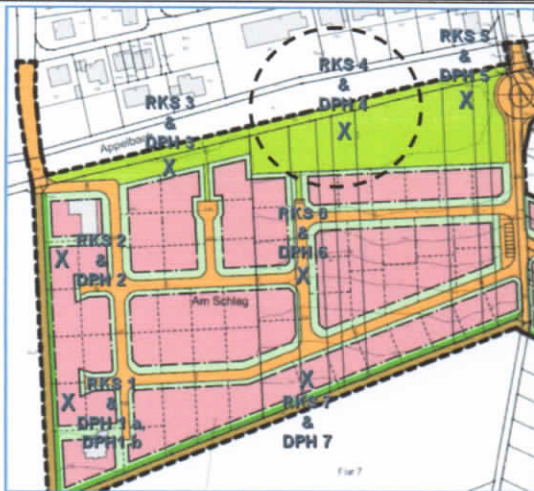
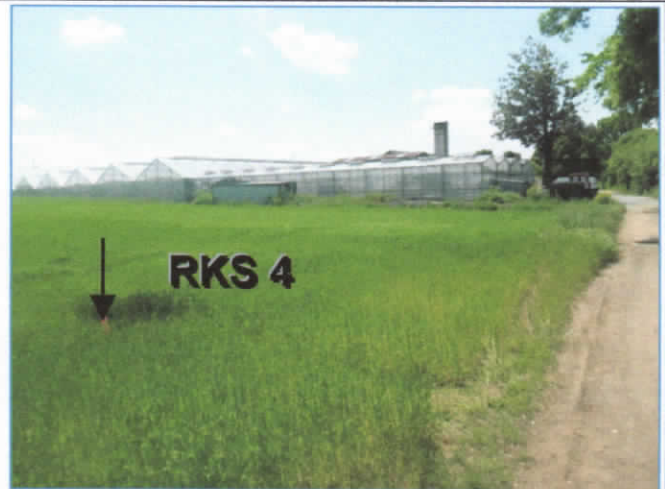
| Erkundung Nr. | Art und Dicke der Schichten nach Augenschein | | | | Probenbezeichnung | Konsistenz | Wassergehalt [%] | Boden-<br>gruppe<br>gemäß<br>DIN<br>18 196 |
|---|--|---|---|---|---|---|---|--|
| <b>RKS 4</b> | 50 | 50 | Ackerboden | braun | 4.1 | --- | --- | OH |
| | 60 | 110 | Schluff, sandig, schwach tonig | braun | 4.2 | weich | 19,6 | UL/TL |
| | 40 | 150 | Schluff, tonig, sandig | dunkelbraun | 4.3 | weich | 24,5 | UL/TL |
| | 110 | 260 | Sand, stark schluffig | gelbbraun | 4.4 | --- | 16,5 | SU* |
| | 150 | 410 | Kies, stark sandig, schwach schluffig mit Natursteinkomponenten | orangebraun | 4.5 | --- | 13,4 | GU |
| | 90 | 500 | Ton, schluffig, schwach sandig | graubraun | 4.6 | weich | 36,6 | TA |

Zum Zeitpunkt der Untersuchung wurde in einer Tiefenlage von ca. 2,0 m unter GOK Wasser mit dem Lichtlot festgestellt.

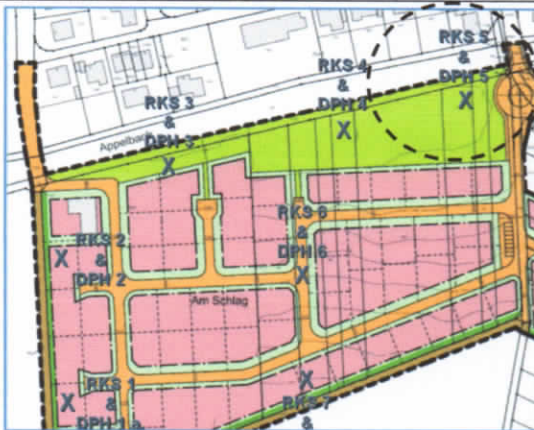
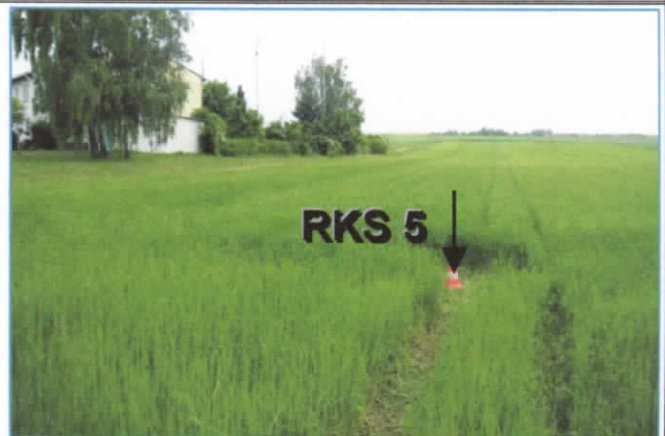
Anhang 2-5

| Erkundung Nr. | Art und Dicke der Schichten nach Augenschein | | | | Probenbezeichnung | Konsistenz | Wassergehalt [%] | Boden-<br>gruppe<br>gemäß<br>DIN<br>18 196 |
|---|--|---|--|---|---|---|---|--|
| RKS 5 | 15 | 15 | Ackerboden | dunkelbraun | 5.1 | --- | --- | OH |
| | 85 | 100 | Auffüllung: Schluff, stark sandig, schwach kiesig, schwach tonig mit vereinzelt Ziegelbruch und Splitt sowie Verbrennungsrückständen (Holzkohle) | braun | 5.2 | weich | 20,8 | UL |
| | 170 | 270 | Auffüllung: Schluff, stark sandig, schwach kiesig, schwach tonig mit vereinzelt Splitt | braun bis graubraun | 5.3 | weich | 27,8 | UL |
| | 90 | 360 | Sand, stark schluffig | gelbbraun | 5.4 | --- | 20,4 | SU* |
| | 50 | 410 | Kies, stark sandig, schwach schluffig mit Natursteinkomponenten | gelbbraun | 5.5 | --- | 21,6 | GU |
| | 90 | 500 | Ton, schluffig, schwach sandig | olivbraun | 5.6 | steif bis halbfest | 31,2 | TA |

Zum Zeitpunkt der Untersuchung wurde in einer Tiefenlage von ca. 2,1 m unter GOK Wasser mit dem Lichtlot festgestellt.

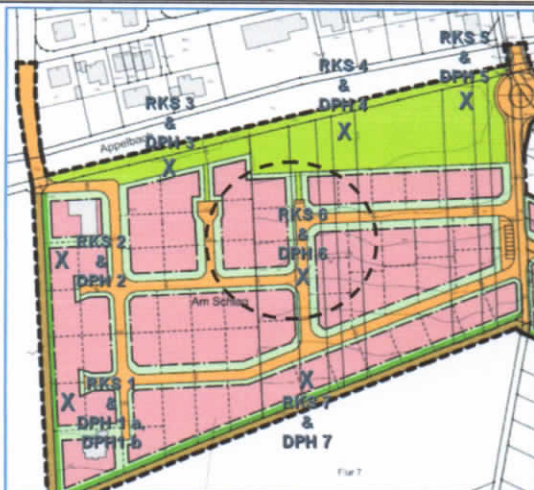
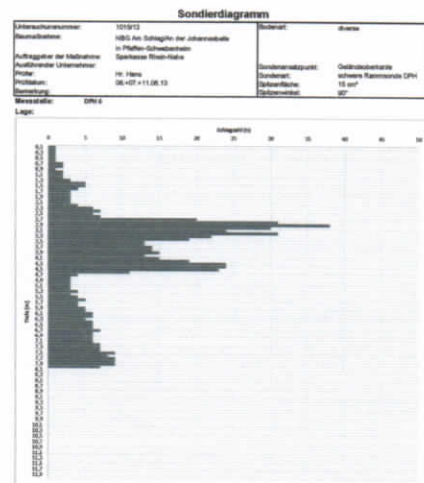
| Erkundung Nr. | Art und Dicke der Schichten nach Augenschein | | | | Probenbezeichnung | Konsistenz | Wassergehalt [%] | Boden-<br>gruppe<br>gemäß<br>DIN<br>18 196 |
|---|--|---|---|---|---|---|---|--|
| <b>RKS 6</b> | 35 | 35 | Ackerboden | dunkelbraun | 6.1 | --- | --- | OH |
| | 225 | 260 | Sand, schluffig bis stark schluffig | gelbbraun | 6.2 | --- | 14,3 | SU/SU* |
| | 205 | 465 | Kies, stark sandig, schwach schluffig mit Natursteinkomponenten | orangebraun | 6.3 | --- | 11,0 | GU |
| | 35 | 500 | Ton, schluffig, schwach sandig | graubraun | 6.4 | weich | 35,5 | TA |

Zum Zeitpunkt der Untersuchung wurde in einer Tiefenlage von ca. 3,5 m unter GOK Wasser mit dem Lichtlot festgestellt.

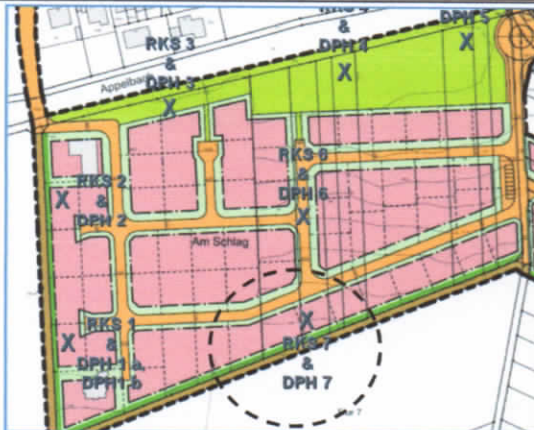
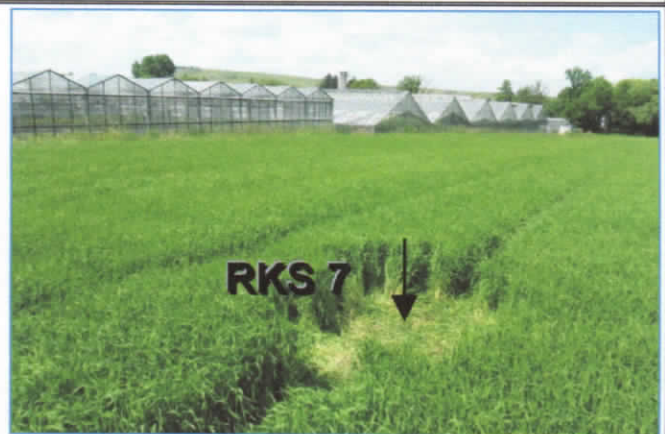
| Erkundung Nr. | Art und Dicke der Schichten nach Augenschein | | | | Probenbezeichnung | Konsistenz | Wassergehalt [%] | Boden-<br>gruppe<br>gemäß<br>DIN<br>18 196 |
|---|--|---|---|---|---|---|---|--|
| <b>RKS 7</b> | 40 | 40 | Ackerboden | dunkelbraun | 7.1 | --- | --- | OH |
| | 30 | 70 | Schluff, stark sandig | hellbraun | 7.2 | weich | 20,1 | UL |
| | 80 | 150 | Kies, stark sandig, stark schluffig mit Natursteinkomponenten | gelbbraun | 7.3 | --- | 10,4 | GU* |
| | 160 | 310 | Sand, stark schluffig | hellbraun | 7.4 | --- | 15,7 | SU* |
| | 190 | 500 | Kies, stark sandig, schwach schluffig mit Natursteinkomponenten | gelbbraun | 7.5 | --- | 8,6 | GU |

Zum Zeitpunkt der Untersuchung wurde bis in eine Tiefenlage von ca. 5 m unter GOK kein Wasser mit dem Lichtlot festgestellt.

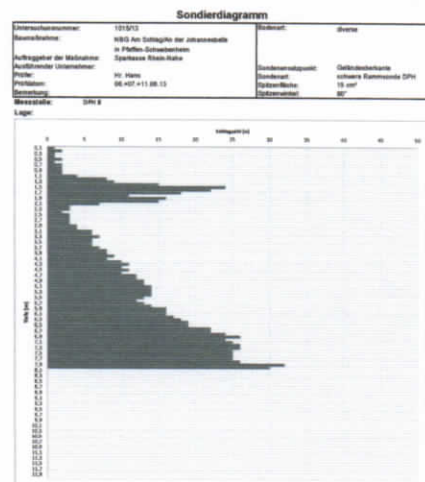
Anhang 2-8

| Erkundung Nr. | Art und Dicke der Schichten nach Augenschein | | | | Probenbezeichnung | Konsistenz | Wassergehalt [%] | Boden-<br>gruppe<br>gemäß<br>DIN<br>18 196 |
|---|--|---|---|---|---|---|---|--|
| RKS 8 | 45 | 45 | Oberboden | dunkelbraun | 8.1 | --- | --- | OH |
| | 55 | 100 | Schluff, stark sandig, schwach kiesig | gelbbraun | 8.2 | weich | 19,5 | UL |
| | 100 | 200 | Kies, stark sandig, schwach schluffig mit Natursteinkomponenten | orangebraun | 8.3 | --- | 11,3 | GU |
| | 210 | 410 | Ton, schluffig, schwach sandig | olivbraun | 8.4 | steif | 35,0 | TA |
| | 90 | 500 | Ton, schluffig, schwach sandig | dunkelbraun | 8.5 | halbfest | 32,5 | OT |

Zum Zeitpunkt der Untersuchung wurde in einer Tiefenlage von ca. 1,5 m unter GOK Wasser mit dem Lichtlot festgestellt.

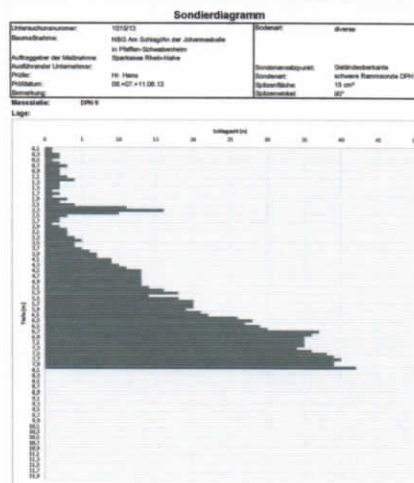
| Erkundung Nr. | Art und Dicke der Schichten nach Augenschein | | | | Probenbezeichnung | Konsistenz | Wassergehalt [%] | Boden-<br>gruppe<br>gemäß<br>DIN<br>18 196 |
|---|--|---|---|---|---|---|---|--|
| <b>RKS 9</b> | 110 | 110 | Auffüllung:<br>Oberboden mit Ziegelbruch, steinig | dunkel-<br>braun | 9.1 | --- | --- | --- |
| | 130 | 240 | Schluff, stark sandig, schwach kiesig | gelbbraun | 9.2 | weich | 22,0 | UL |
| | 180 | 420 | Ton, schluffig, schwach sandig | olivbraun | 9.3 | steif | 33,2 | TA |
| | 80 | 500 | Ton, schluffig, schwach sandig | dunkel-<br>braun | 9.4 | halbfest | 29,4 | OT |

Zum Zeitpunkt der Untersuchung wurde in einer Tiefenlage von ca. 1,6 m unter GOK Wasser mit dem Lichtlot festgestellt.
