Baumaßnahme:
**Neubaugebiet Pfaffen-Schwabenheim,
3. Bauabschnitt,
"An der Johannesbelle"**

- Stellungnahme zur kartierten Felddrainage -

Untersuchung Nr. 1044/18

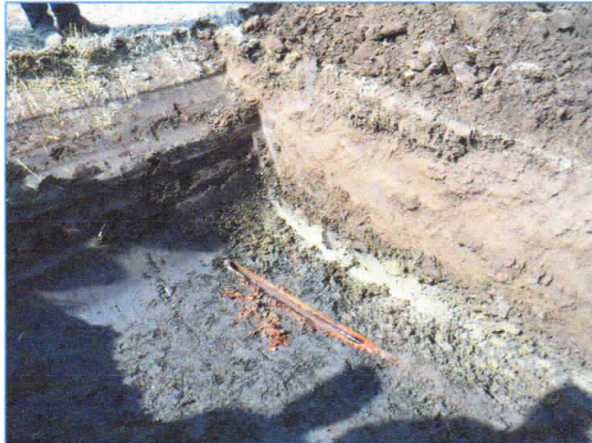
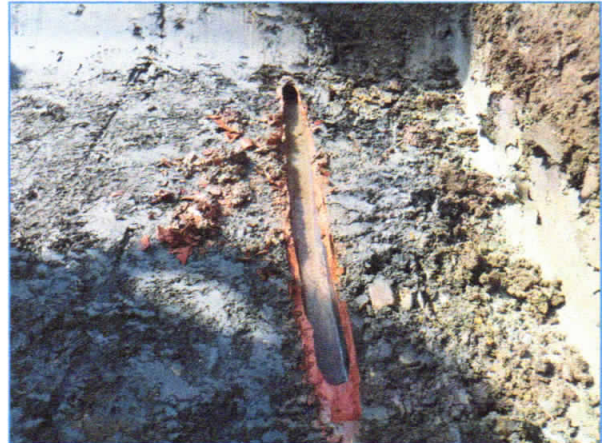
Schurf 1:

Im Bereich des Baggerschurfes 4 ist die Sammelleitung über den gesamten Querschnitt auf einer Länge von mehreren Metern aufgrund von Wurzelwerk und Bodeneintrag verschlossen. Ein Wasseraustritt wurde hier zum Zeitpunkt der Untersuchung nicht festgestellt. Im Bereich der Baggerschürfe 1 und 5 zeigte sich ein Wassereinstau. Ein Ableiten des Drainagewassers ist demzufolge bereits über einen längeren Zeitraum nicht möglich. Somit ist die ursprüngliche Funktion des Drainagesystems, unabhängig der aktuellen Baumaßnahme, ohnehin nicht gegeben. Die vorbeschriebene Situation kann der Fotodokumentation der Anlagen 4 und 5 entnommen werden.

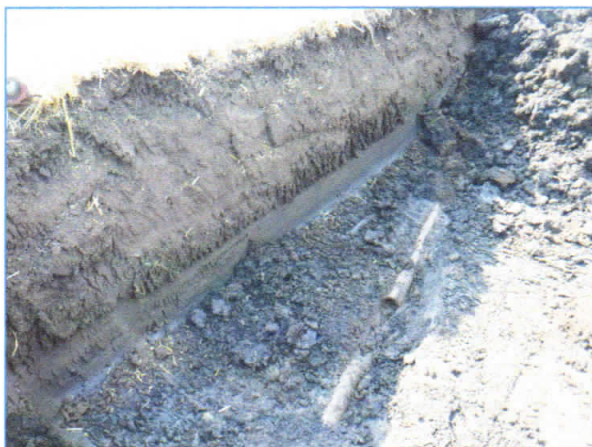
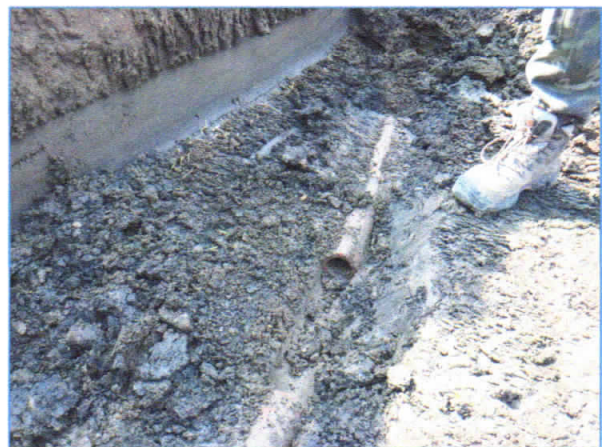
Schurf 2:

Die Drainageleitungen bestehen aus stumpf gestoßenen Tonrohren ohne Muffen. Deren Innendurchmesser beträgt ca. 6 cm. Diese sind in die anstehenden Ton- und Lehmböden gebettet und von diesen umgeben. Die Leitungsgräben wurden ebenfalls mit den Aushubböden verfüllt. Eine Filterpackung ist nicht vorhanden. Die Drainage weist im Bereich der Baggerschürfe eine Überdeckung von ca. 0,9 m bis 1 m auf.
