1872 – 1938 – 2007: Stationen eines jüdischen Sakralbaus im Landkreis Offenbach

## Archäologische Untersuchung der zerstörten Synagoge von Seligenstadt

Gesine Weber

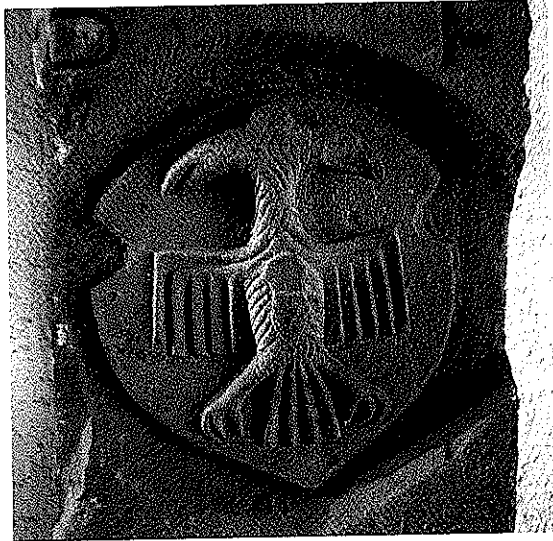
4 Nidderau. Grenzstein von unbekannter Fundstelle im Stadtteil Erbstadt, heute eingemauert in einer Friedberger Fußgängerpassage (Foto: G. Callesen).

Einen weiteren, aus der Umgebung der Naumburg stammenden Grenzstein mit dem Friedberger Doppeladler und den Buchstaben „B“ und „F“ hatte man bis 1985 im kleinen Erbstädter Heimatmuseum aufbewahrt. Im Zuge der Museumsauflösung gelangte das Exemplar in Privatbesitz nach Friedberg. Nach Art der Darstellung erscheint es älter als der

Stein aus dem Bauschutt zu sein. Derzeit befindet es sich in einer Friedberger Fußgängerpassage, eingelassen in eine Wand (Abb. 4). Ob sich auf der Rückseite ein Wappen oder eine Zahl befindet, ist nicht bekannt.

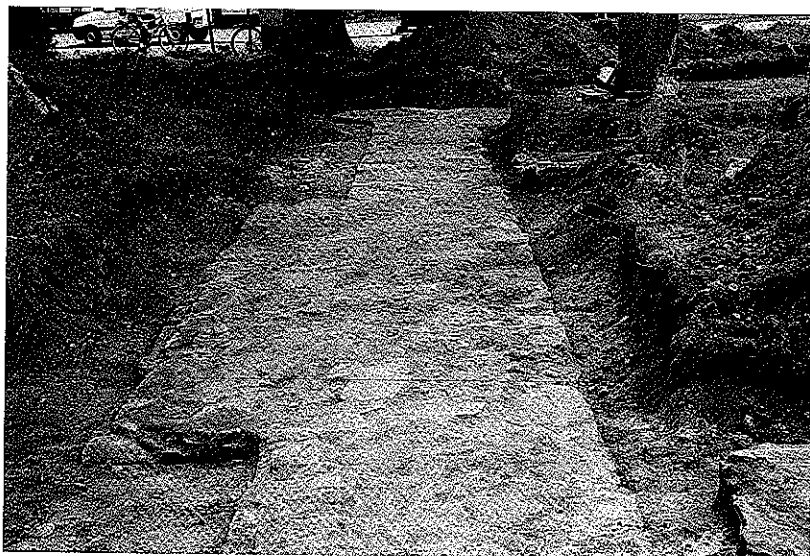
4 Seligenstadt. Ehemalige Synagoge. Detail der Ostwand mit Fundamentverbreiterung im Bereich der Thoranische (Foto: G. Weber).

In der Mitte der Ostwand ist das Fundament auf 4,80 m Länge um 0,60 m nach Osten verbreitert (Abb. 4). Eine im Teilungsplan von 1938 erkennbare nochmalige Ausweitung schlägt sich im Fundament nicht nieder, scheint also nur im Aufgehenden realisiert worden zu sein. An dieser Stelle befand sich der Thoraschrein. Vor diesem lag ein von einem hohen Bogen überspannter Raum. Die Stufen, die vom Saal aus zu ihm hinaufführten, wurden direkt auf den Fußboden ohne weitere Fundamentierung gemauert, denn das Fundament ist an dieser Stelle unterbrochen. Seitlich des Bogens wurden Räume angetroffen, die durch Türen vom Erdgeschoss und von den Emporen aus erreichbar waren.

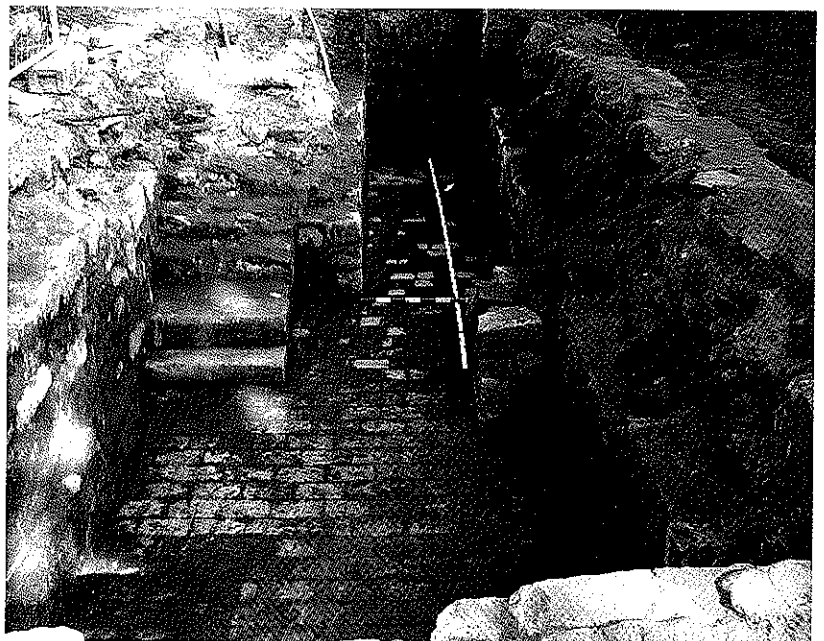
5 Seligenstadt. Ehemalige Synagoge. Keller mit Blick nach Norden und Durchbruch des Außenfundamentes – der Geheimgang zum Nachbargrundstück? (Foto: G. Weber)

Der Keller (Abb. 5) liegt in der Nordwestecke der Synagoge und war über eine Treppe von Norden aus zugänglich. Er besteht aus einem rechteckigen Raum (3,70 x 2,15 m) und einem parallel zur Treppe verlaufenden Gang (mindestens 4,40 x 1,0–1,40 m), dessen Ende nicht festgestellt werden konnte, da dort das Fundament der Synagogenordwand durchbrochen ist. Angeblich soll der Gang zum Nachbarhaus Grabenstraße 1 geführt haben; dort ist aber nach erstem Augenschein kein Anschluss zu entdecken. An der Stelle des Fundamentdurchbruchs sind die Sandsteinwände und der Boden mit Beton verkleidet, was vielleicht mit einem Umbau in Zusammenhang steht. In den Längswänden des Kellers verläuft 0,80 m über dem Kellerboden ein Absatz, der Ansatz einer Gewölbedecke. Ein 0,80 m breiter und 0,80 m hoher Sandsteinsockel ragt vor der Ostwand 0,30 m tief in den Keller hinein. Seine Funktion ist unbekannt. Von der Kellertreppe sind nur noch die beiden untersten Stufen *in situ* erhalten, fünf weitere zeigen sich nur noch als Abdrücke in der Westwand. Das Fundament der Treppe besteht aus kleinteiligem Sandsteinschotter, der zwischen die westliche Außenwand und eine 0,50 m breite östliche Wand, die Seitenmauer, gefüllt wurde. Der Kellerboden ist säuberlich mit Ziegelsteinen gepflastert, die teilweise roh, teilweise metallisch glänzend glasiert und hinsichtlich ihrer Größe nicht genormt sind (23,5–25,0 cm x 13,0–13,5 cm). Von der Südwestecke ausgehend, ist ein Streifen quer zur normalen Verlegerichtung gepflastert, in der Ecke befindet sich eine mit Ruß gefüllte Vertiefung, wohl der Standort eines Heizofens. Hier sind auch einzelne Ziegel in die Sandsteinmauer gesetzt. In der gegenüberliegenden Wand befindet sich knapp über dem Boden ein rundes Loch unbekannter Bestimmung. Im Zusammenhang mit der Funktion des Kellers als Heizraum könnte der „Geheimgang“ zum Nachbarhaus stehen: Vielleicht wurde das Fundament für eine Kohlenschütte durchbrochen oder führte zum Kohlenkeller. Ohne weitere Untersuchungen im Keller und Hof des Nachbarhauses wird man dieses Rätsel wohl nicht lösen können.

Der gesamte Kellerraum war mit grobem Bau-schutt wie Ziegelsteinen, Erde und Betonbrocken sowie Müll, besonders Eisengerätschaften, verfüllt. Der Rest einer dreibeinigen Halterung für ein Maschinengewehr der US-Army beweist die Aussage von Zeitzeugen, dass der Keller im Krieg noch begehbar war. Die offensichtlich noch intakte Kellerdecke wurde demnach erst nach 1945 zerstört.
