# Stellungnahme zum Zustand von 35 Bäumen

An der Deichpromenade in Neuwied  
am Rhein

# Stellungnahme zum Zustand von 35 Bäumen an der Deichpromenade in Neuwied am Rhein

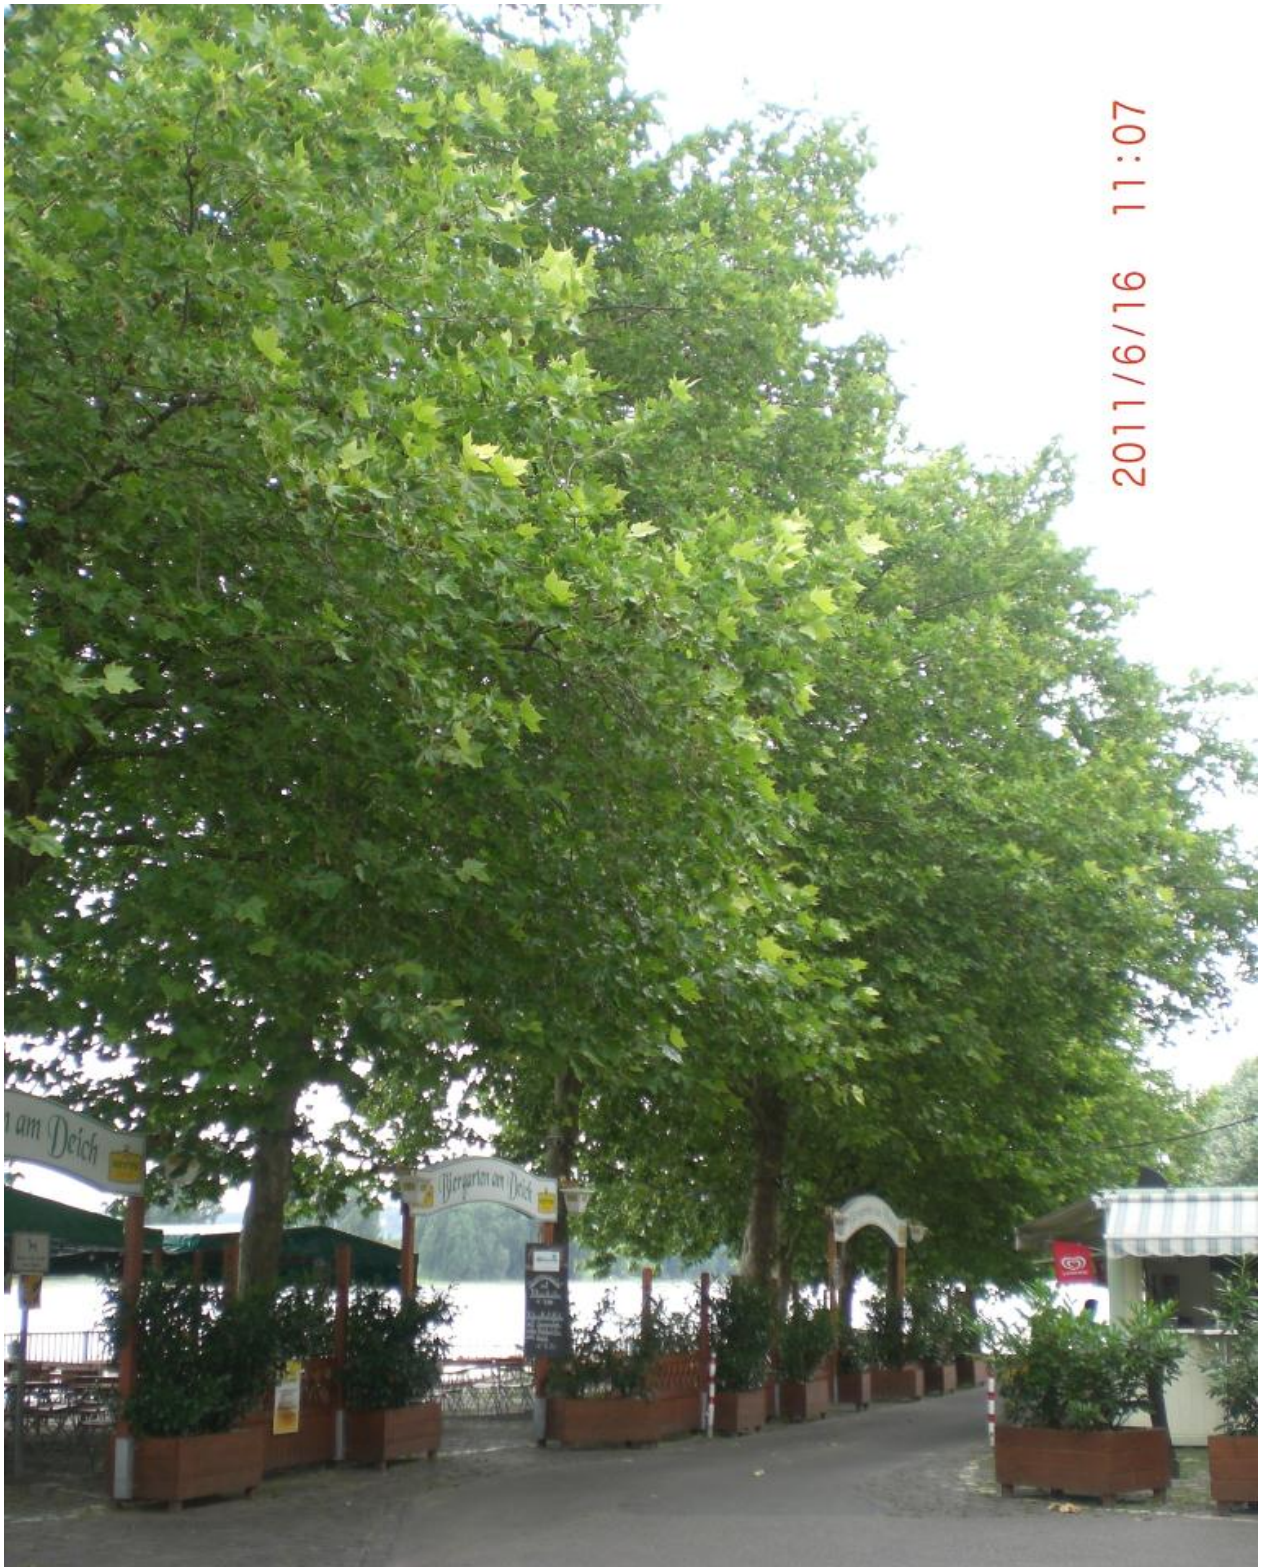
Abb.1: Gesamtansicht der Platanen im Bereich des Biergartens

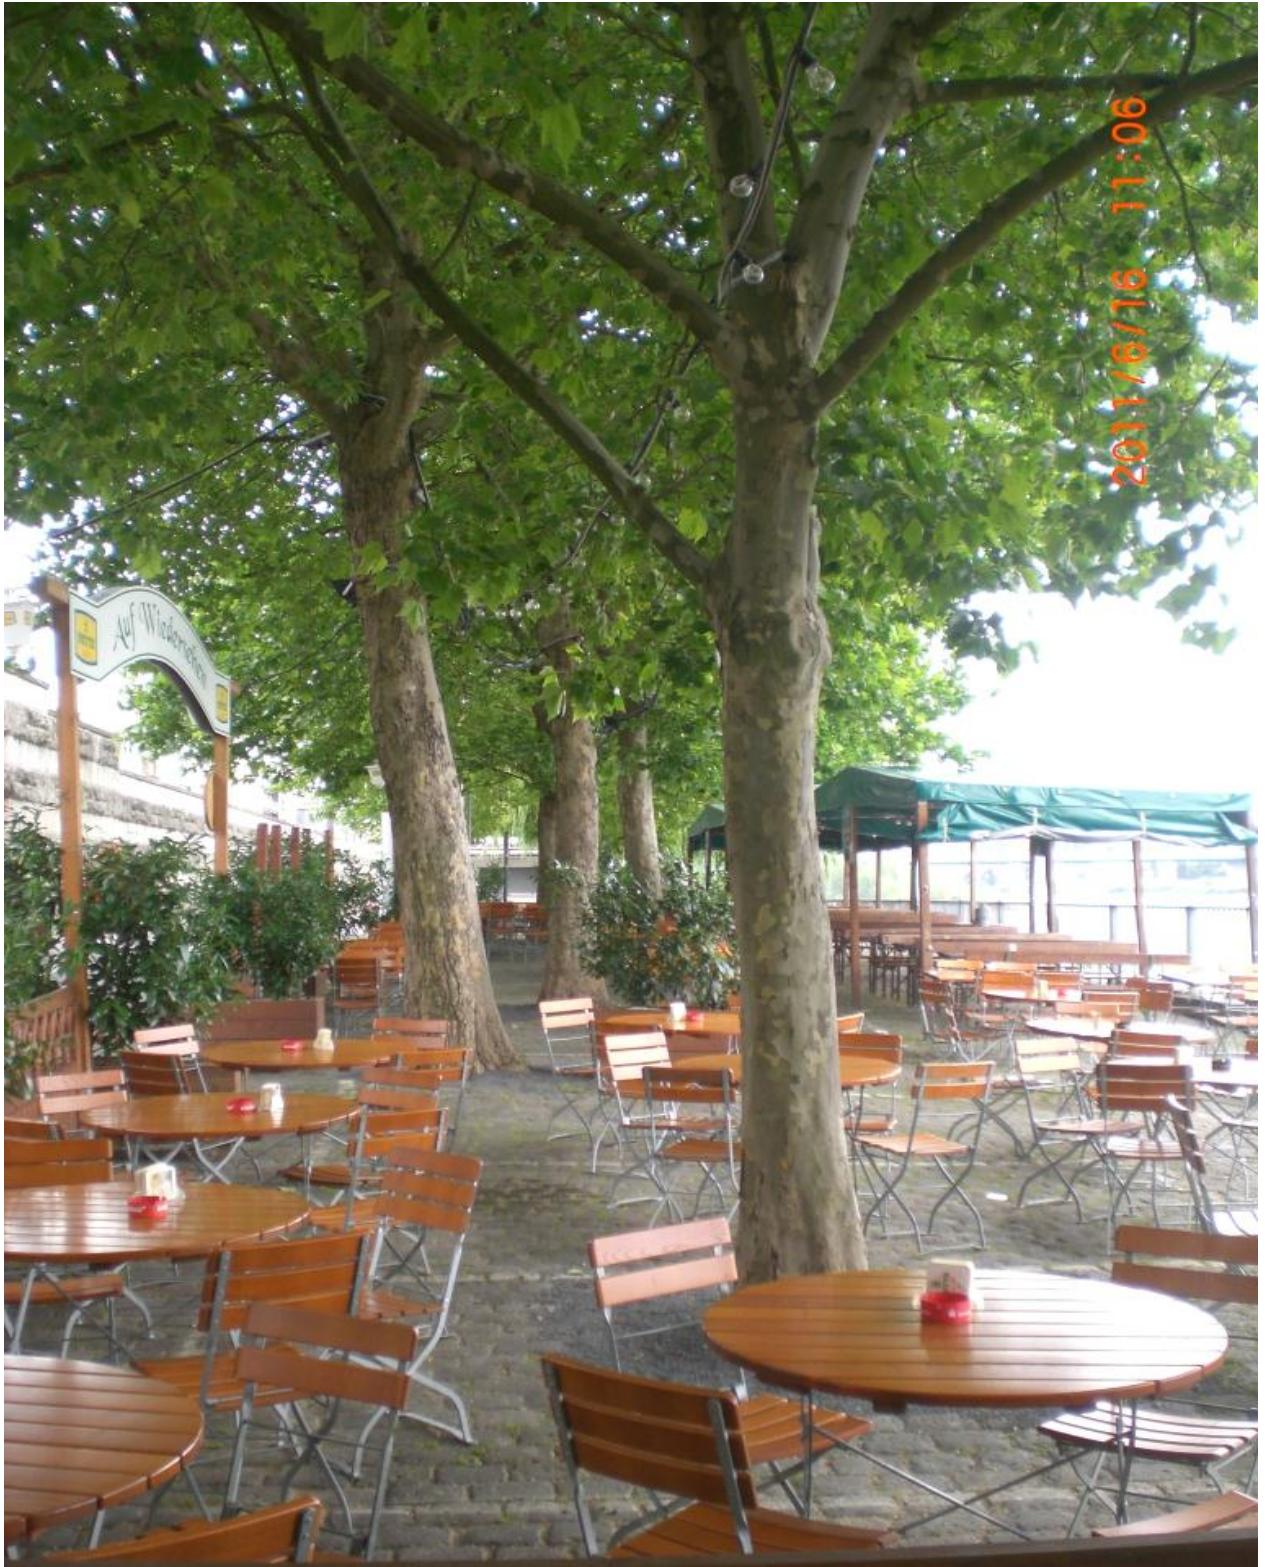
Abb.2: Bestuhlung des Biergartens unter den Platanen

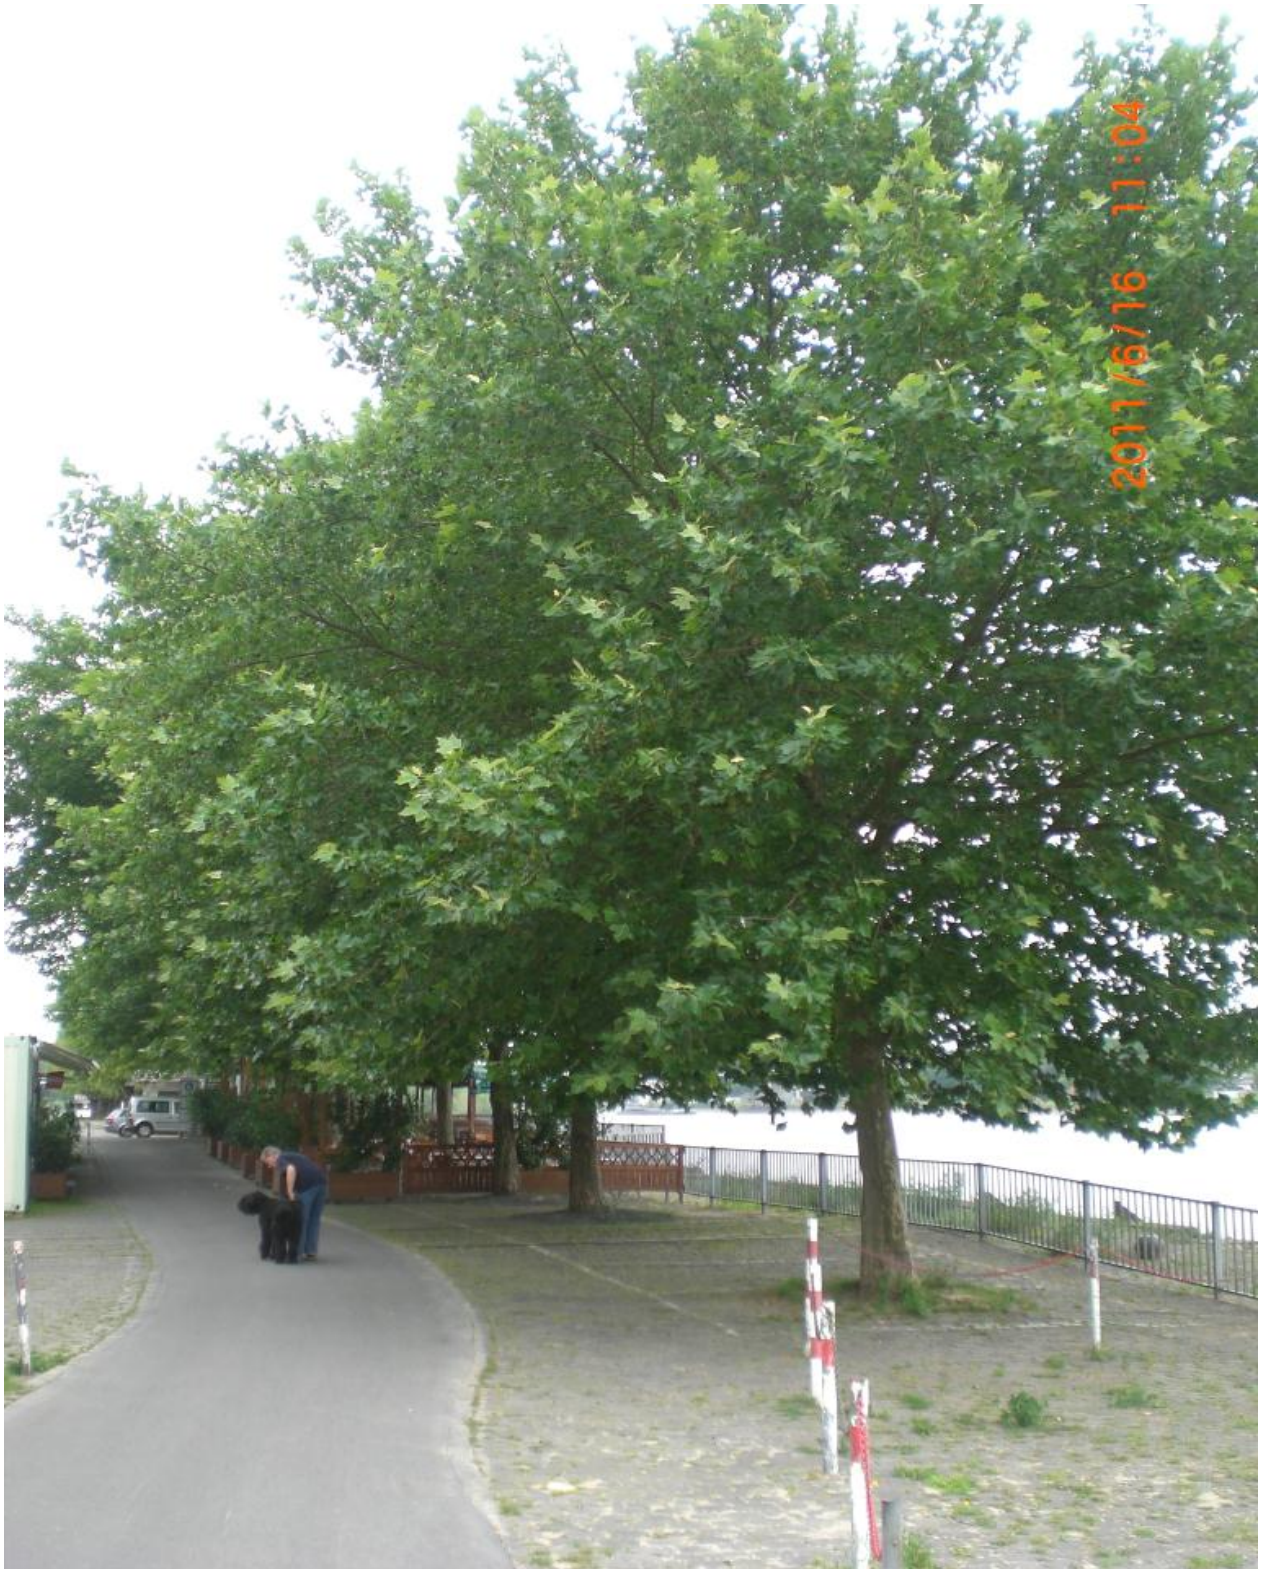
Abb.3: Gesamtansicht der Platanen von Nord/West

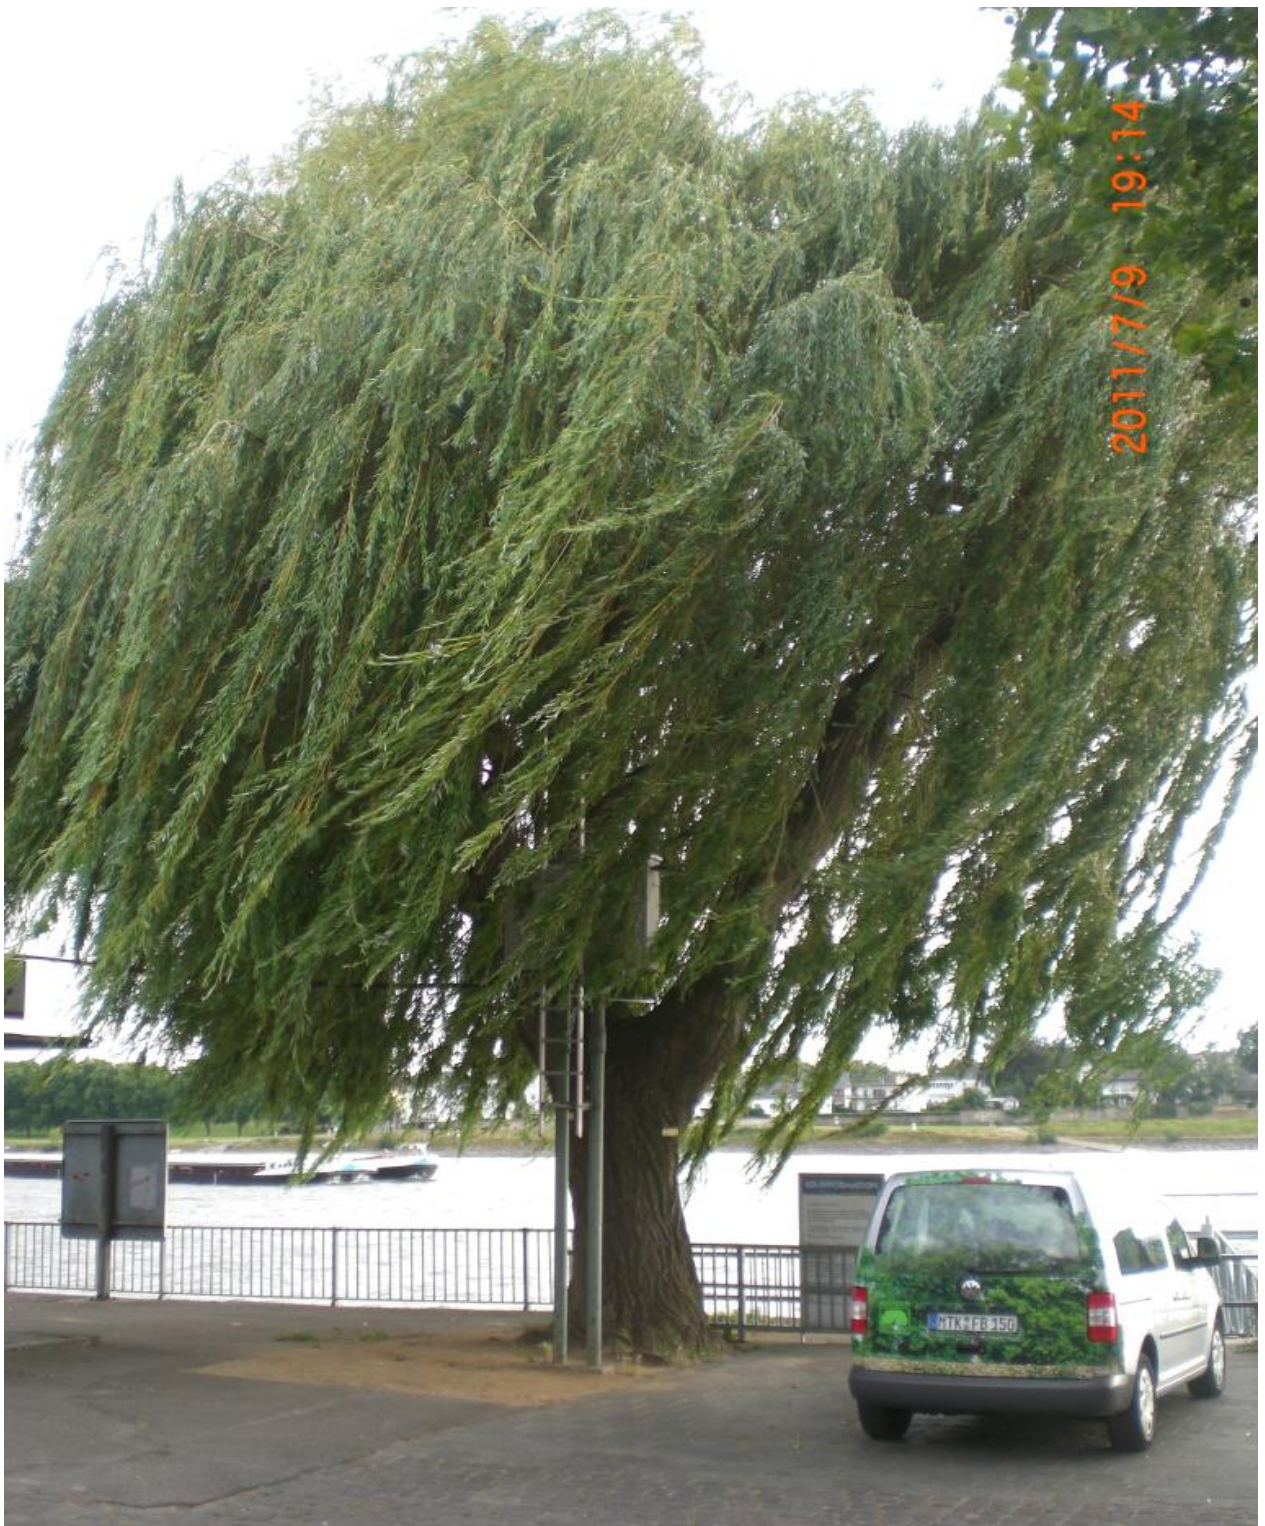
Abb.5: Gesamtansicht der Weide Nr. 12547

Diese etwas schiefgestellte Weide hat mehrere Pilzfruchtkörper. Hier wurden zwei Bohrwiderstandsmessungen in 3 m Höhe am Stamm durchgeführt. Beide zeigen weit reichende Fäulen im Kurvenverlauf. Die Holz widerstände verlaufen bis weit in das Stammesinnere auf sehr niedrigem Niveau bzw. auf Nulllinie. Der Holzkörper ist fast vollständig durch den Pilz abgebaut.  
Die Verkehrssicherheit des Baumes ist durch das Ausmaß des Pilzbefalls nicht gegeben. Kurzfristig könnte durch eine Kronenreduktion um ca. 30-40 % die Bruchsicherheit des Baumes wiederhergestellt werden.  
**Aus fachlicher Sicht wird der Baum jedoch als nicht erhaltungswürdig eingestuft. Es wird eine Fällung mit nachfolgender Ersatzpflanzung empfohlen.**

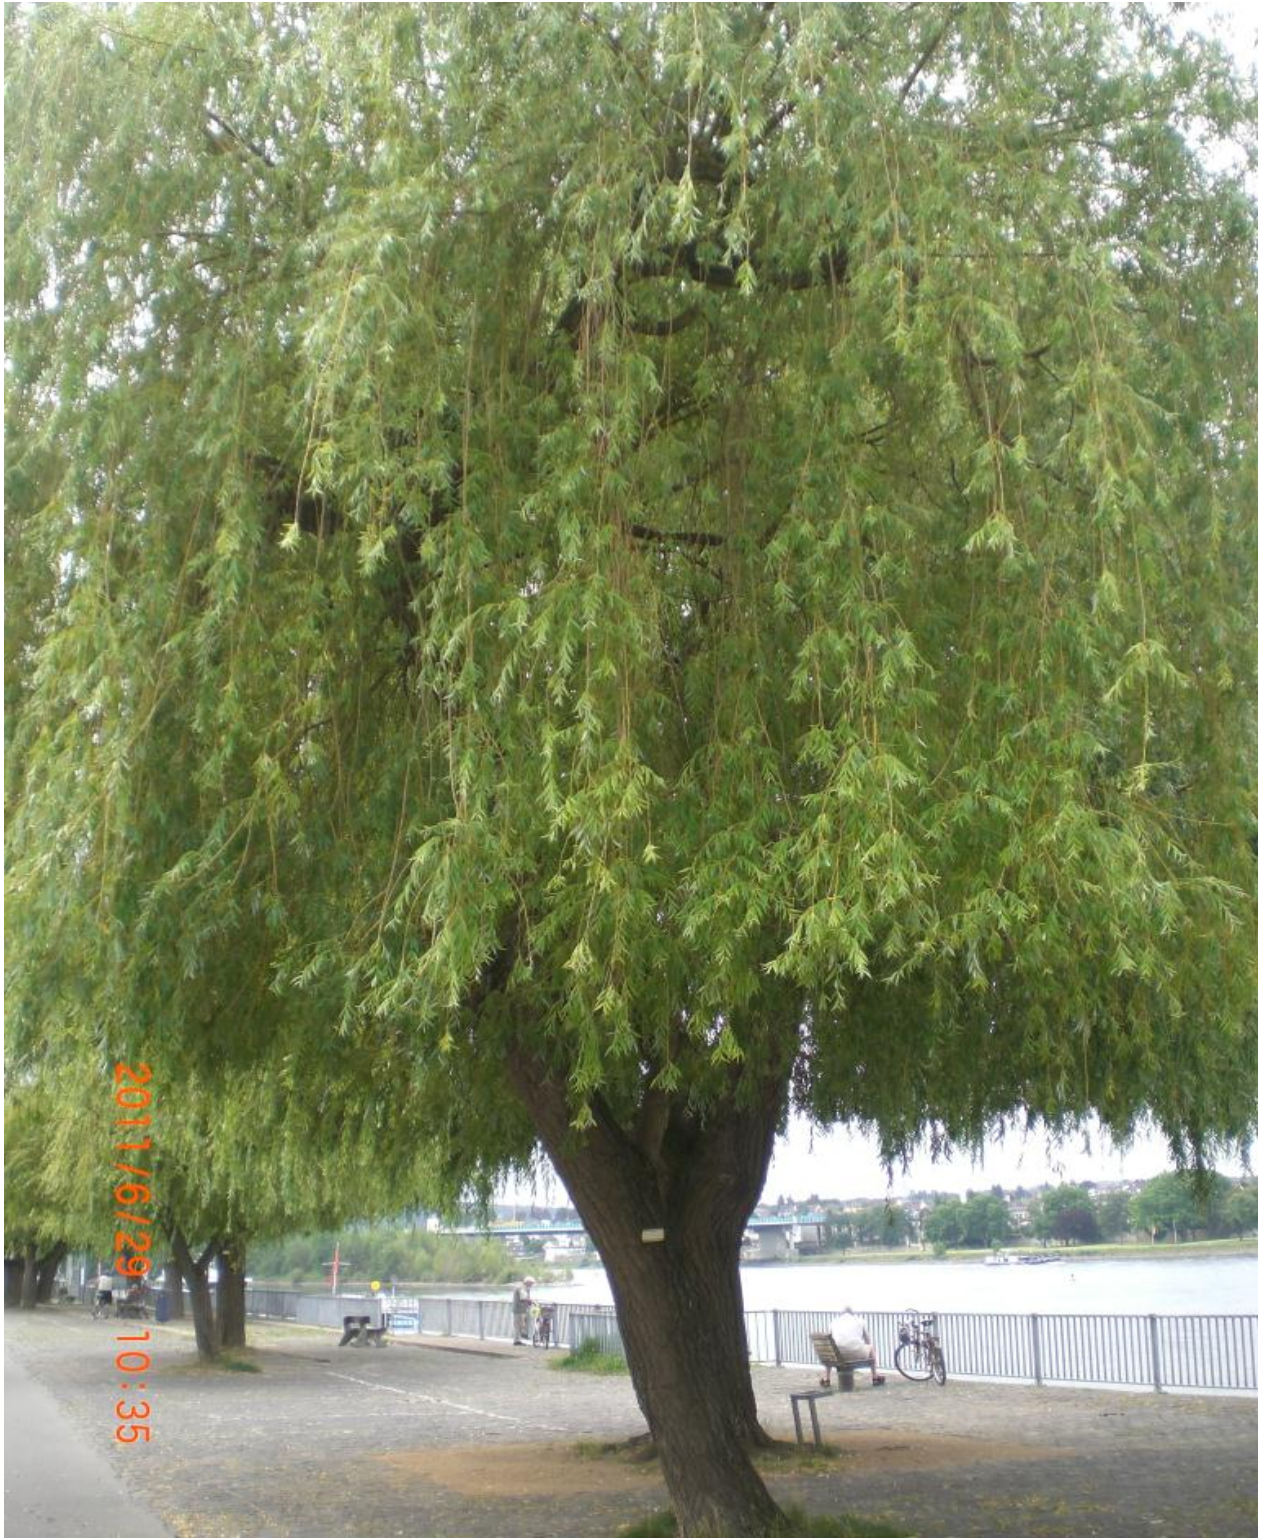
Abb. 11: Gesamtansicht der Weide Nr. 12549

Im Kronenbereich wurde an dieser Weide eine Bohrwiderstandsmessung (Bohrung 2 ) am Hauptstämmling in ca. 6 m durchgeführt. Die Bohrwiderstandsmessung zeigt einen homogenen Kurvenverlauf und damit einen intakten Holzkörper. Bohrung 1 erfolgte am Stämmling mit Pilzbefall in Richtung Rhein. Hier ist eine Kernfäule ab 30 cm Tiefe ersichtlich. Bis 30 cm Tiefe sind keine Beeinträchtigungen im Holzkörper erkennbar. Der Pilzbefall ist an diesem Baum noch nicht sehr weit fortgeschritten. Die Verkehrssicherheit wird nur durch das Totholz in der Krone beeinträchtigt. Hier sollte ein fachgerechter Schnitt erfolgen (Nachbehandlung gekappter Bäume o. Kroneneinkürzung unterhalb der alten Kappstellen)  
**Der Baum wird als erhaltungswürdig eingestuft.**  
Im Hinblick auf die geplante Deichgrunderneuerung müssen Baumschutzmaßnahmen gemäß RAS-LP-4 eingeplant werden.

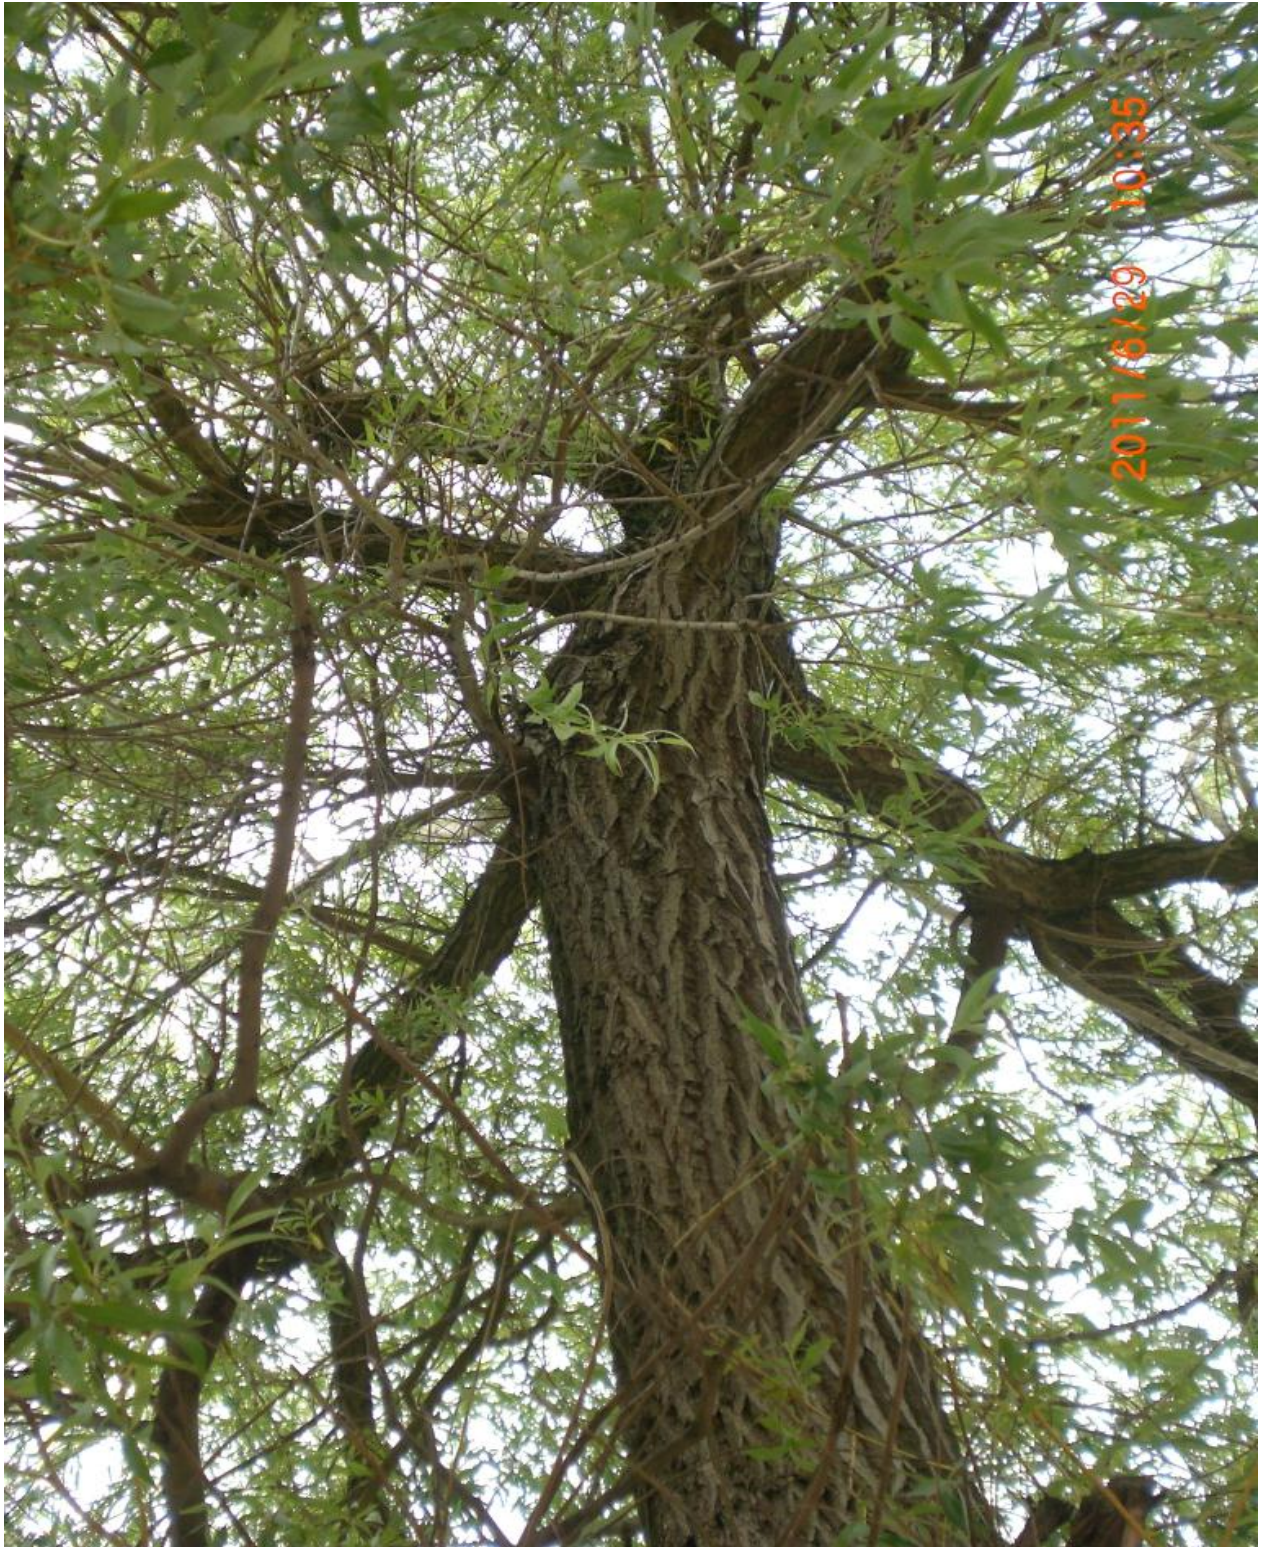
Abb. 12: Blick in den Kronenbereich Nr. 12549

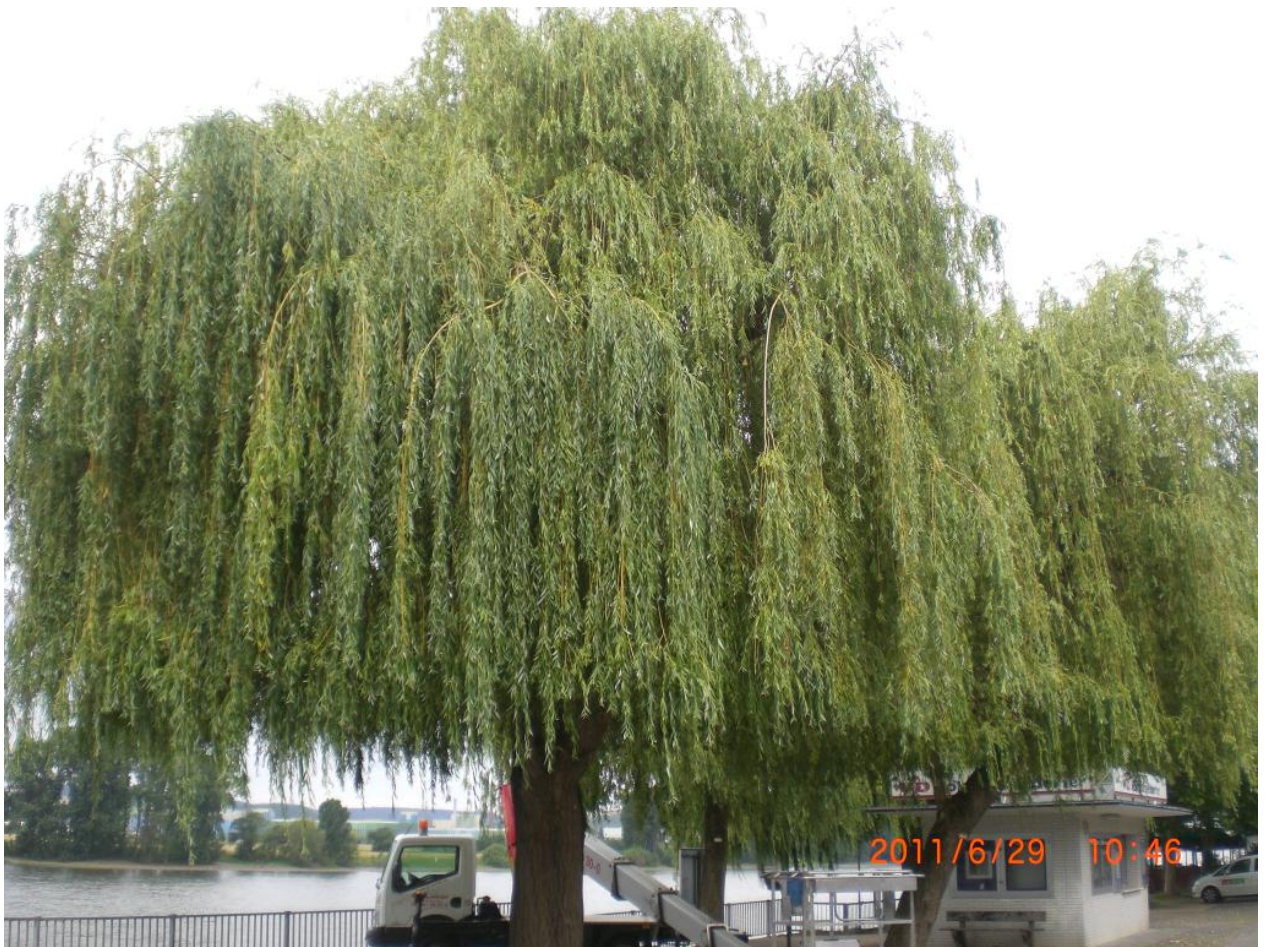
Abb.14: Gesamtansicht der Weide Nr. 12550

Die Verkehrssicherheit des Baumes ist durch das Ausmaß des Pilzbefalls nicht gegeben. Kurzfristig könnte durch eine Kronenreduktion von 30-40 % die Bruchsicherheit des Baumes wiederhergestellt werden.

**Aus fachlicher Sicht wird der Baum jedoch als nicht erhaltungswürdig eingestuft. Es wird eine Fällung mit nachfolgender Ersatzpflanzung empfohlen.**

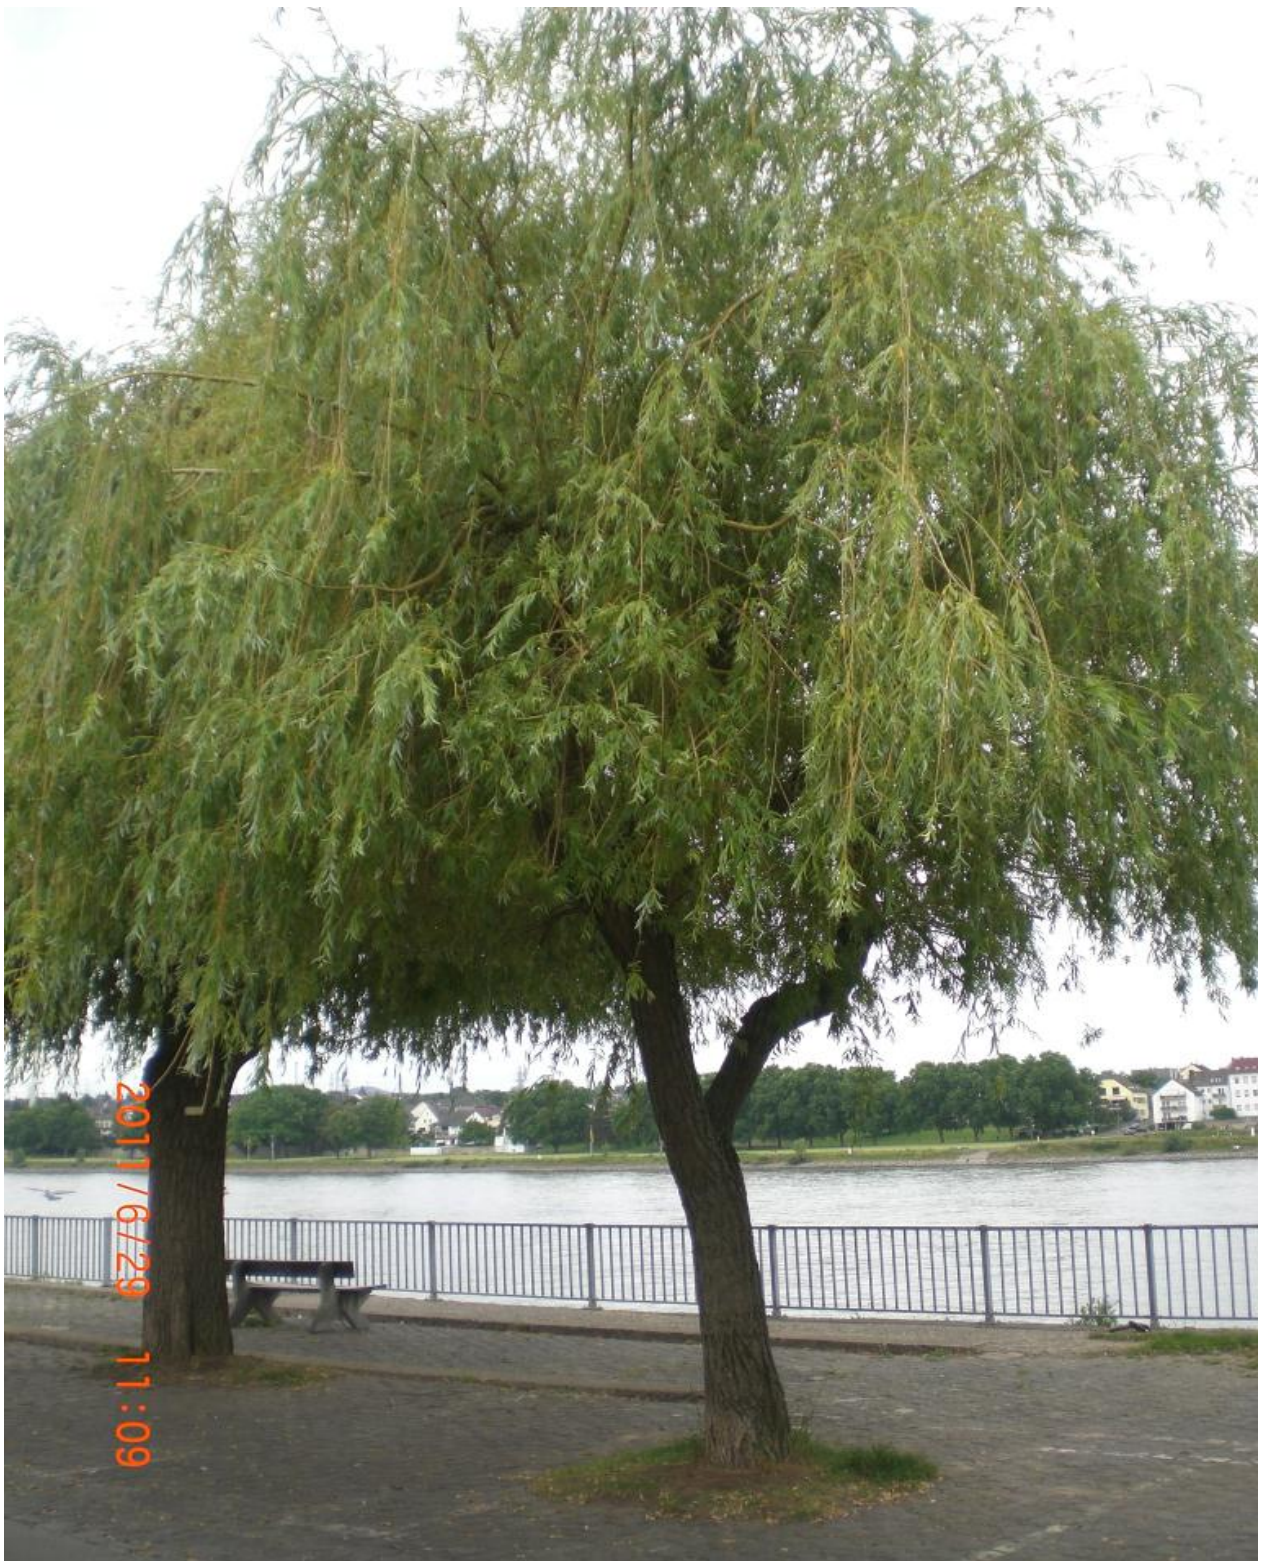
Abb.16: Gesamtansicht der Weide Nr. 12551

Wurzel: Baumnahe Bauwerke, freie Wurzeln, Splintholzwunden  
Stammfuß: -  
Stamm: Rindenschäden  
Kronenansatz: Zwiesel, Astungswunden, Bohrlöcher  
Krone: Kappstellen, Ständerbildung, Totholz, Pilzbefall  
Aufnahmedatum: 16.06.11/29.06.11

An dieser Weide wurden an dem rheinabgewandten Stämmling am Kronenansatz zwei Bohrwiderstandsmessungen durchgeführt. Hier sind zahlreiche Bohrlöcher von Schadinsekten erkennbar. Bohrung 1 (auf der Unterseite) hat nur noch eine Restwand von 6 cm. Die Messung verläuft ab 11 cm Tiefe auf der Nulllinie. Der Holzkörper ist dort vollständig abgebaut. Die 2. Bohrung von der Oberseite hat einen längeren intakten Bereich. Ab 21 cm Tiefe sind Schwachholzzonen erkennbar. Eine 3. Bohrung erfolgte am Stamm in 2,5 m Höhe. Der Kurvenverlauf zeigt bis in eine Tiefe von 19 cm einen intakten Bereich. Dann fällt der Holz widerstand auf ein niedriges Widerstandsniveau ab. Hier ist das Holz zum Teil abgebaut. Der Grad des Pilzbefalls ist weit fortgeschritten. Die Verkehrssicherheit des Baumes ist durch das Ausmaß des Pilzbefalls nicht gegeben. Kurzfristig könnte durch eine Kronenreduktion von 30-40 % die Bruchsicherheit des Baumes wiederhergestellt werden.

**Aus fachlicher Sicht wird der Baum jedoch als nicht erhaltungswürdig eingestuft. Es wird eine Fällung mit nachfolgender Ersatzpflanzung empfohlen.**

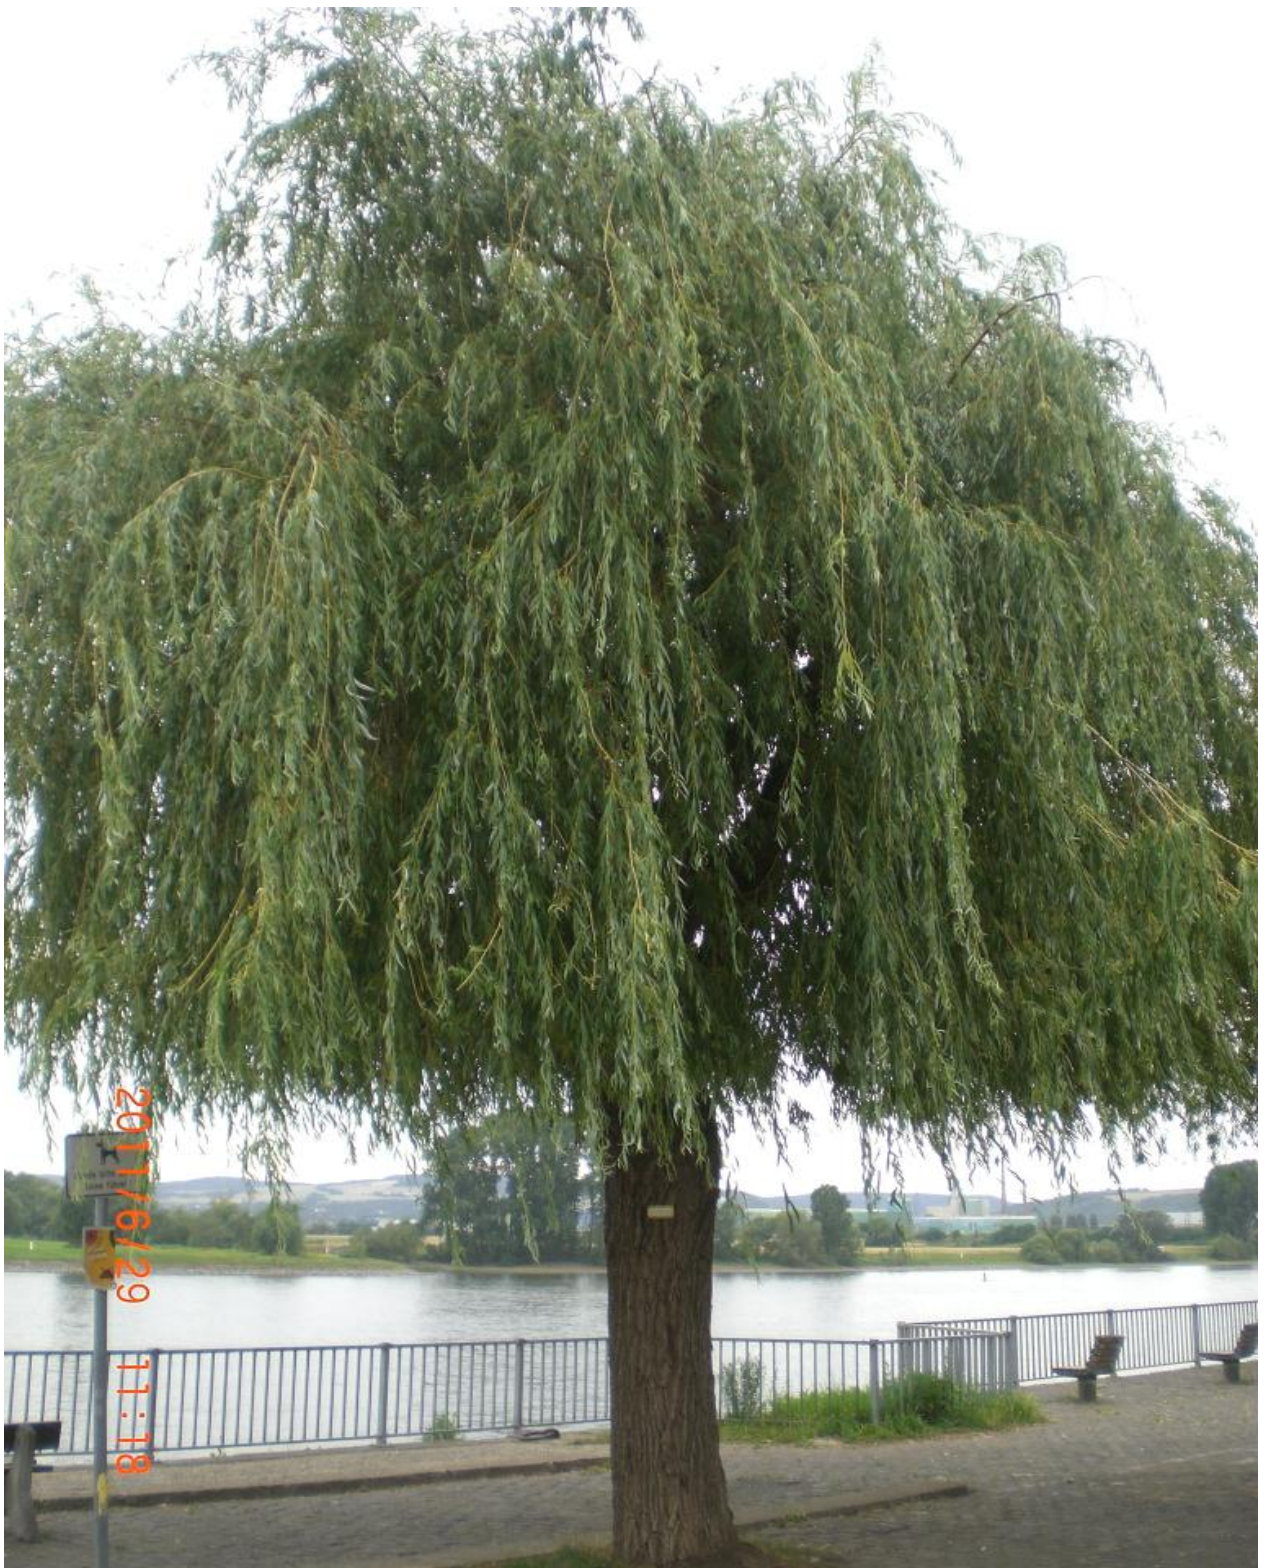
Abb.18: Gesamtansicht der Weide Nr. 12552

Die Verkehrssicherheit des Baumes ist durch das Ausmaß des Pilzbefalls nicht gegeben. Kurzfristig könnte durch eine Kronenreduktion von 30-40 % die Bruchsicherheit des Baumes wiederhergestellt werden.

**Aus fachlicher Sicht wird der Baum jedoch als nicht erhaltungswürdig eingestuft. Es wird eine Fällung mit nachfolgender Ersatzpflanzung empfohlen.**

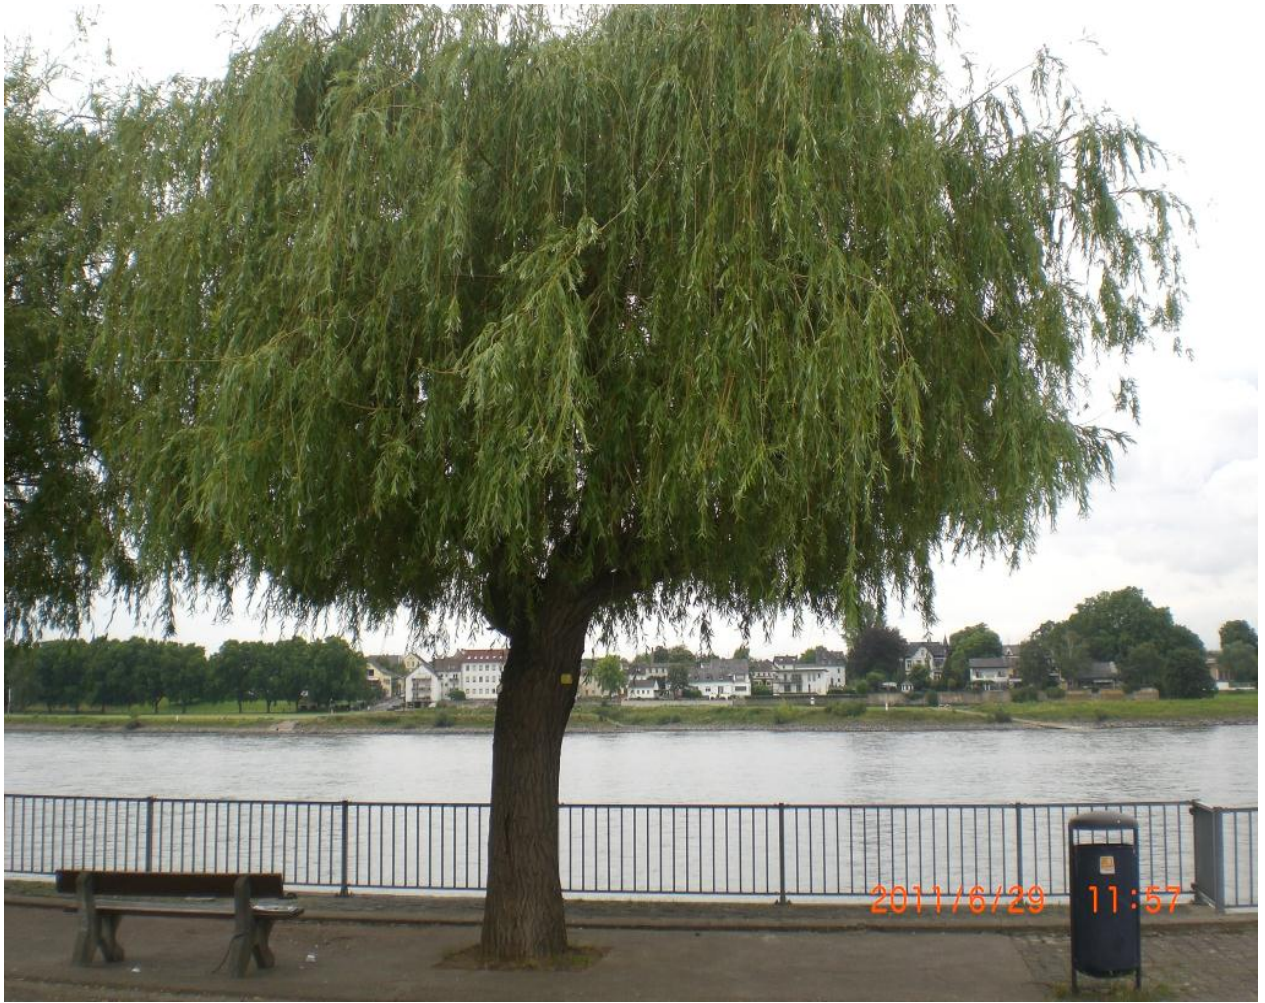
Abb.20: Gesamtansicht der Trauerweide Nr. 12553

Die Bruchsicherheit wird durch das Totholz in der Krone beeinträchtigt. Hier sollte ein fachgerechter Schnitt erfolgen (Nachbehandlung gekappter Bäume o. Kroneneinkürzung unterhalb der alten Kappstellen)

**Der Baum wird als erhaltungswürdig eingestuft.**

Im Hinblick auf die geplante Deichgrunderneuerung müssen Baumschutzmaßnahmen gemäß RAS-LP-4 eingeplant werden.

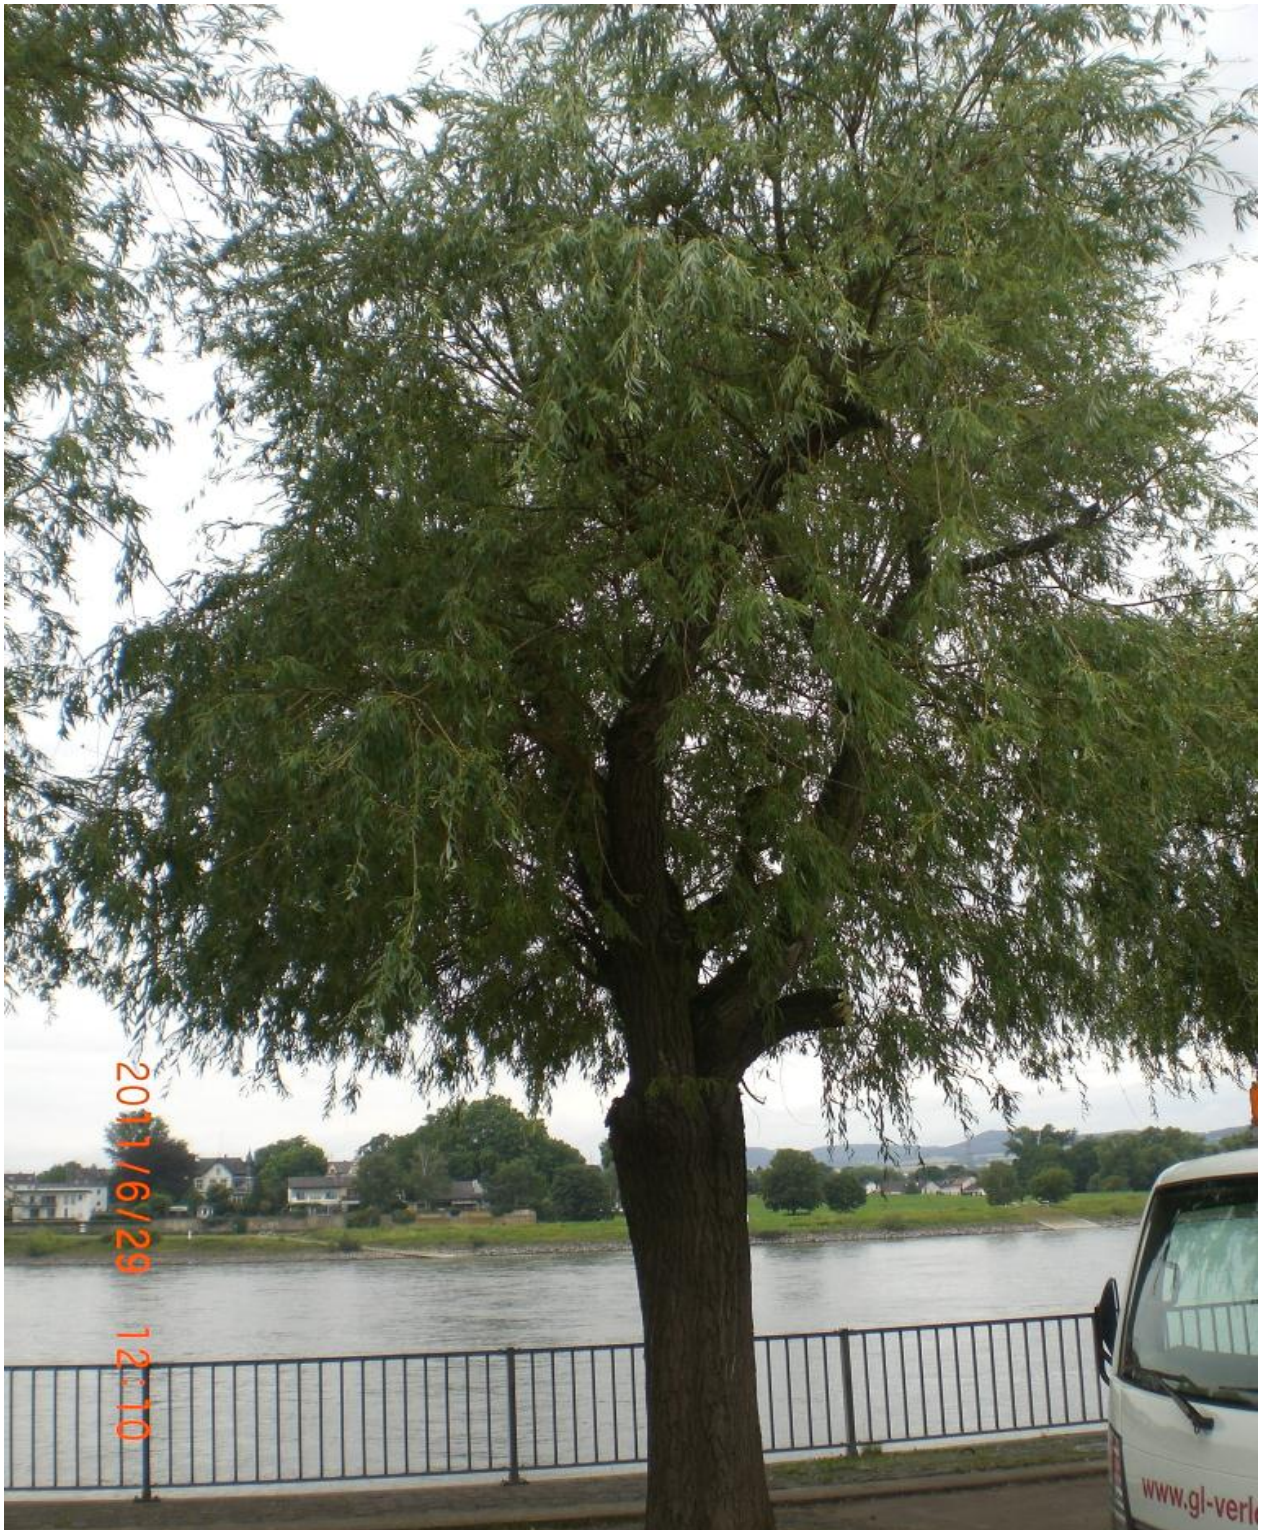
Abb.22: Gesamtansicht der Weide Nr. 12554

An dieser Weide wurde vor einigen Jahren ein Stämmling entfernt. An einem verbliebenen Stämmling an der Astungswunde (s. Abb. 25) hat sich ein Unglücksbalken gebildet. Dieser Stämmling wird dadurch als bruchgefährdet eingestuft. Ein weiterer ist im oberen Kronenbereich an einem dünneren Ast erkennbar. Des Weiteren ist in der Krone Pilzbefall feststellbar. In 6 m Höhe wurde eine Bohrwidstandsmessung durchgeführt. Die Fäule ist mit ca. 15 cm Ausmaß schon weit fortgeschritten. Die 2. Bohrung in etwa 8 m Höhe zeigt keine Beeinträchtigungen des Holzkörpers in Kurvenverlauf.

Die Verkehrssicherheit des Baumes ist durch das Ausmaß des Pilzbefalls und des Unglücksbalkens am Kronenansatz nicht gegeben. Kurzfristig könnte durch eine Kronenreduktion von 30-40 % die Bruchsicherheit des Baumes wiederhergestellt werden.

**Aus fachlicher Sicht wird der Baum jedoch als nicht erhaltungswürdig eingestuft. Es wird eine Fällung mit nachfolgender Ersatzpflanzung empfohlen.**
