# Stellungnahme zum Zustand von 35 Bäumen

An der Deichpromenade in Neuwied  
am Rhein

# Stellungnahme zum Zustand von 35 Bäumen an der Deichpromenade in Neuwied am Rhein

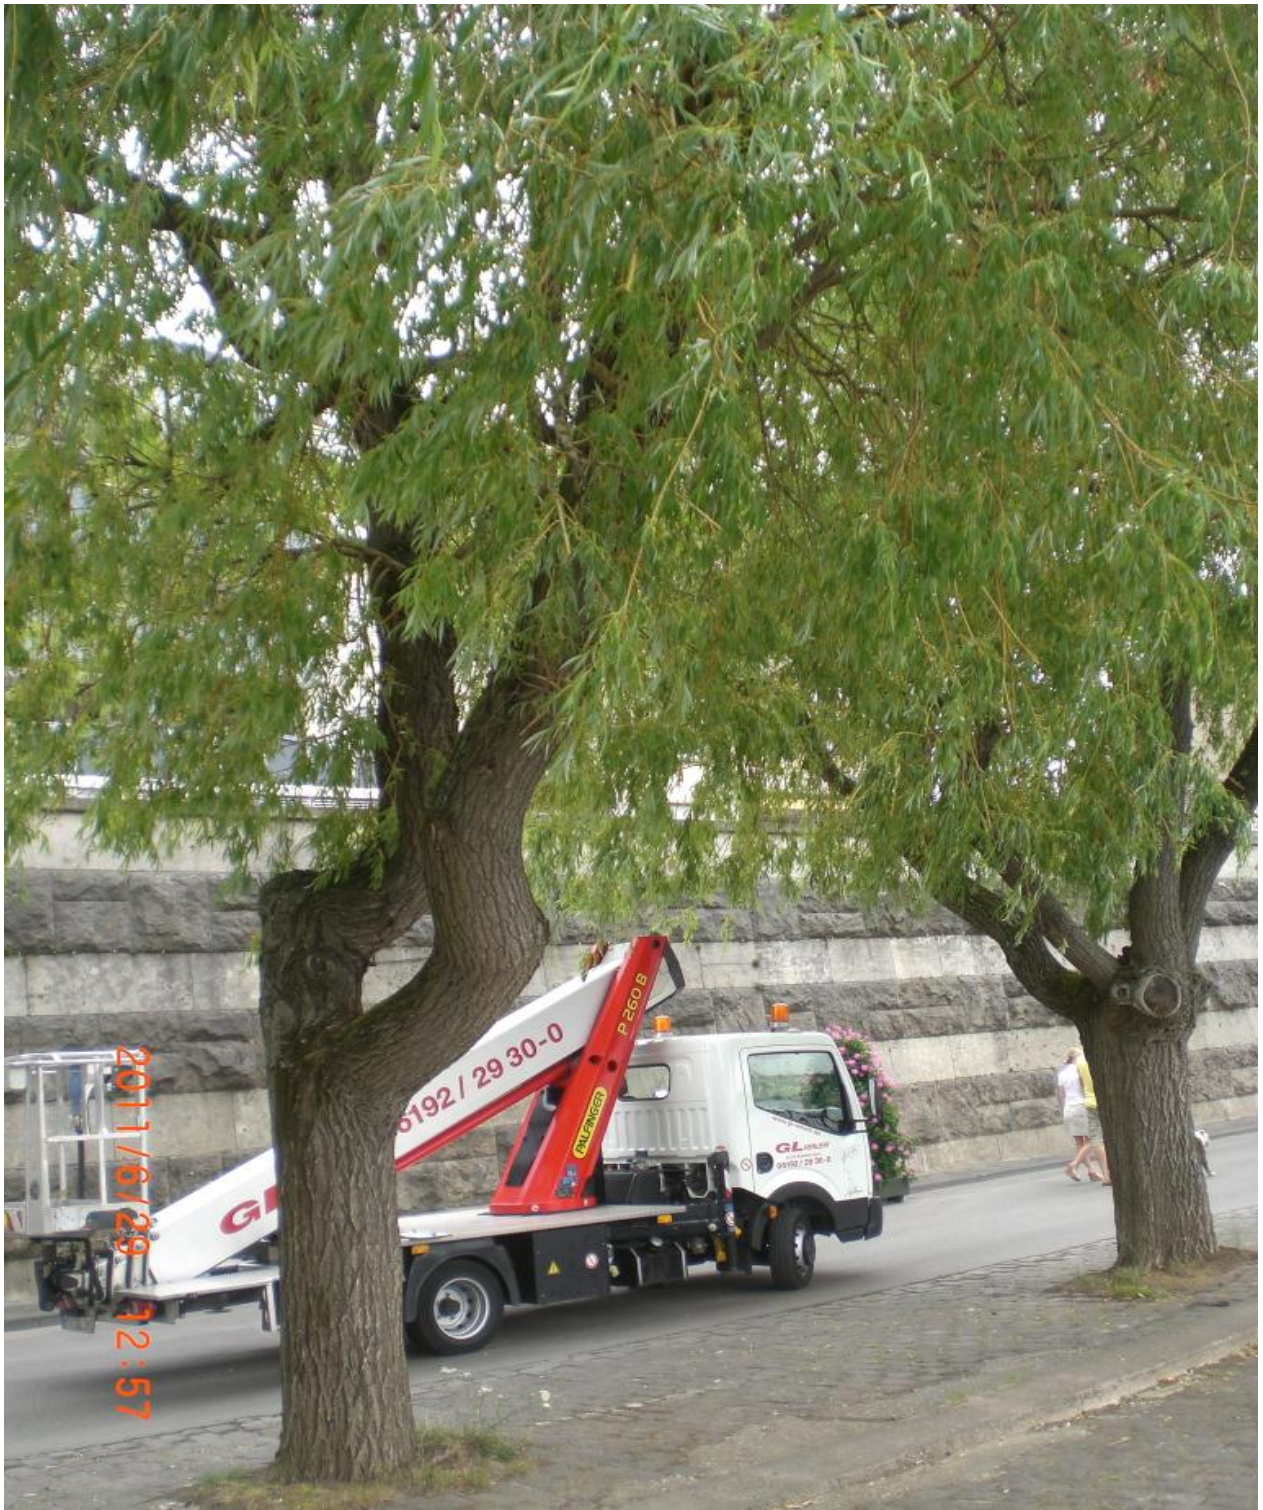
Abb.23: Gesamtansicht der Weide Nr. 12555

An dieser Weide wurden zwei Bohrwiderstandsmessungen durchgeführt. Bohrung 1 erfolgte in 3 m Höhe an einem Stämmling und Bohrung 2 am Stammfuß. Die Bohrwiderstandsmessungen zeigen einen homogenen Kurvenverlauf und damit einen intakten Holzkörper. Die Standsicherheit des Baumes ist gegeben. Die Bruchsicherheit wird nur durch das Totholz in der Krone beeinträchtigt. Hier sollte ein fachgerechter Schnitt erfolgen (Nachbehandlung gekappter Bäume o. Kroneneinkürzung unterhalb der alten Kappstellen)  
**Der Baum wird als erhaltungswürdig eingestuft.**  
Im Hinblick auf die geplante Deichgrunderneuerung müssen Baumschutzmaßnahmen gemäß RAS-LP-4 eingeplant werden.

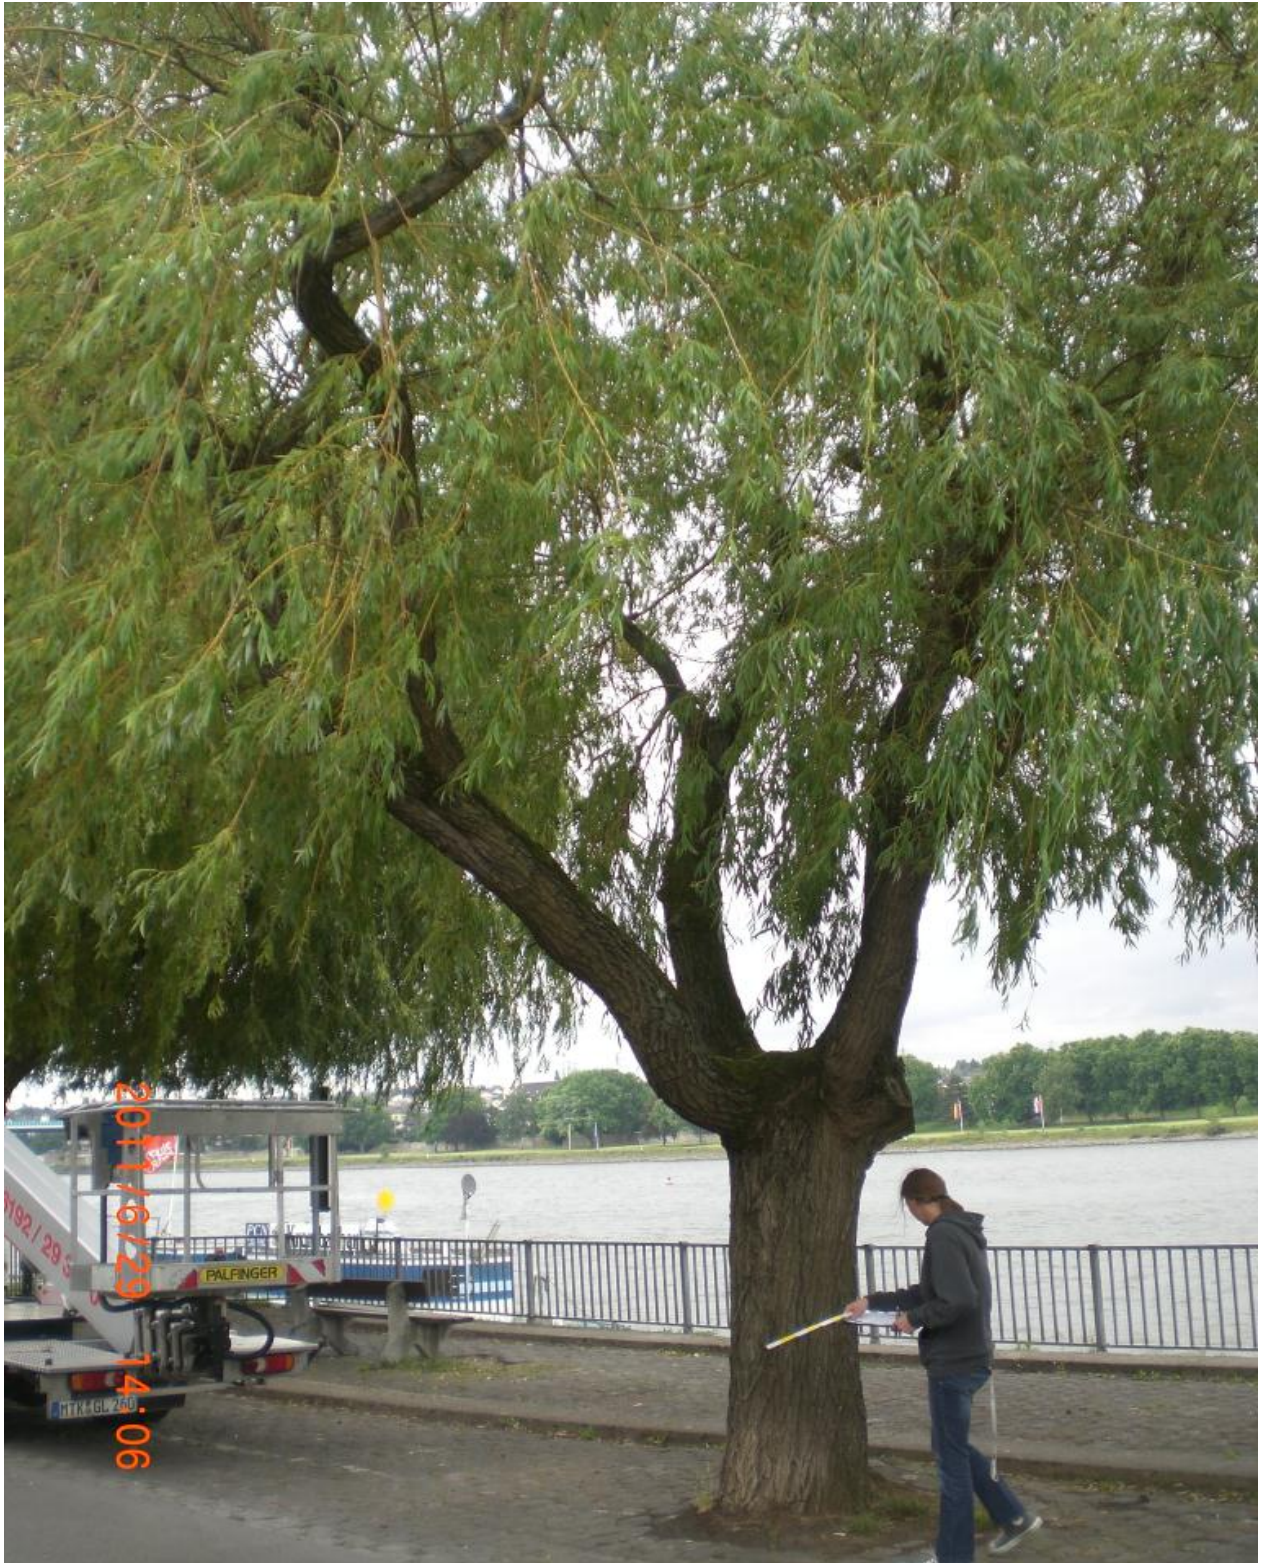
Abb. 26: Gesamtansicht der Weide Nr. 12556

Kronenbereich wurden an dieser Weide keine Bohrwiderstandsmessungen durchgeführt, da keine Verdachtsmomente (z.B. Pilzbefall) vorlagen. Am Stamm erfolgte jedoch eine Messung, da sich hier eine Beule ausgebildet hat. Die Bohrwiderstandsmessung zeigt eine Splintholzfäule bis in eine Tiefe von 13 cm, dann folgt ein homogener Kurvenverlauf und damit einen intakten Holzkörper. Die Splintfäule ist noch nicht sehr weit fortgeschritten. Die Standsicherheit des Baumes ist gegeben. Die Bruchsicherheit wird durch das Totholz in der Krone beeinträchtigt. Hier sollte ein fachgerechter Schnitt erfolgen (Nachbehandlung gekappter Bäume o. Kroneneinkürzung unterhalb der alten Kappstellen)

**Der Baum wird als erhaltungswürdig eingestuft.**

Im Hinblick auf die geplante Deichgrunderneuerung müssen Baumschutzmaßnahmen gemäß RAS-LP-4 eingeplant werden.

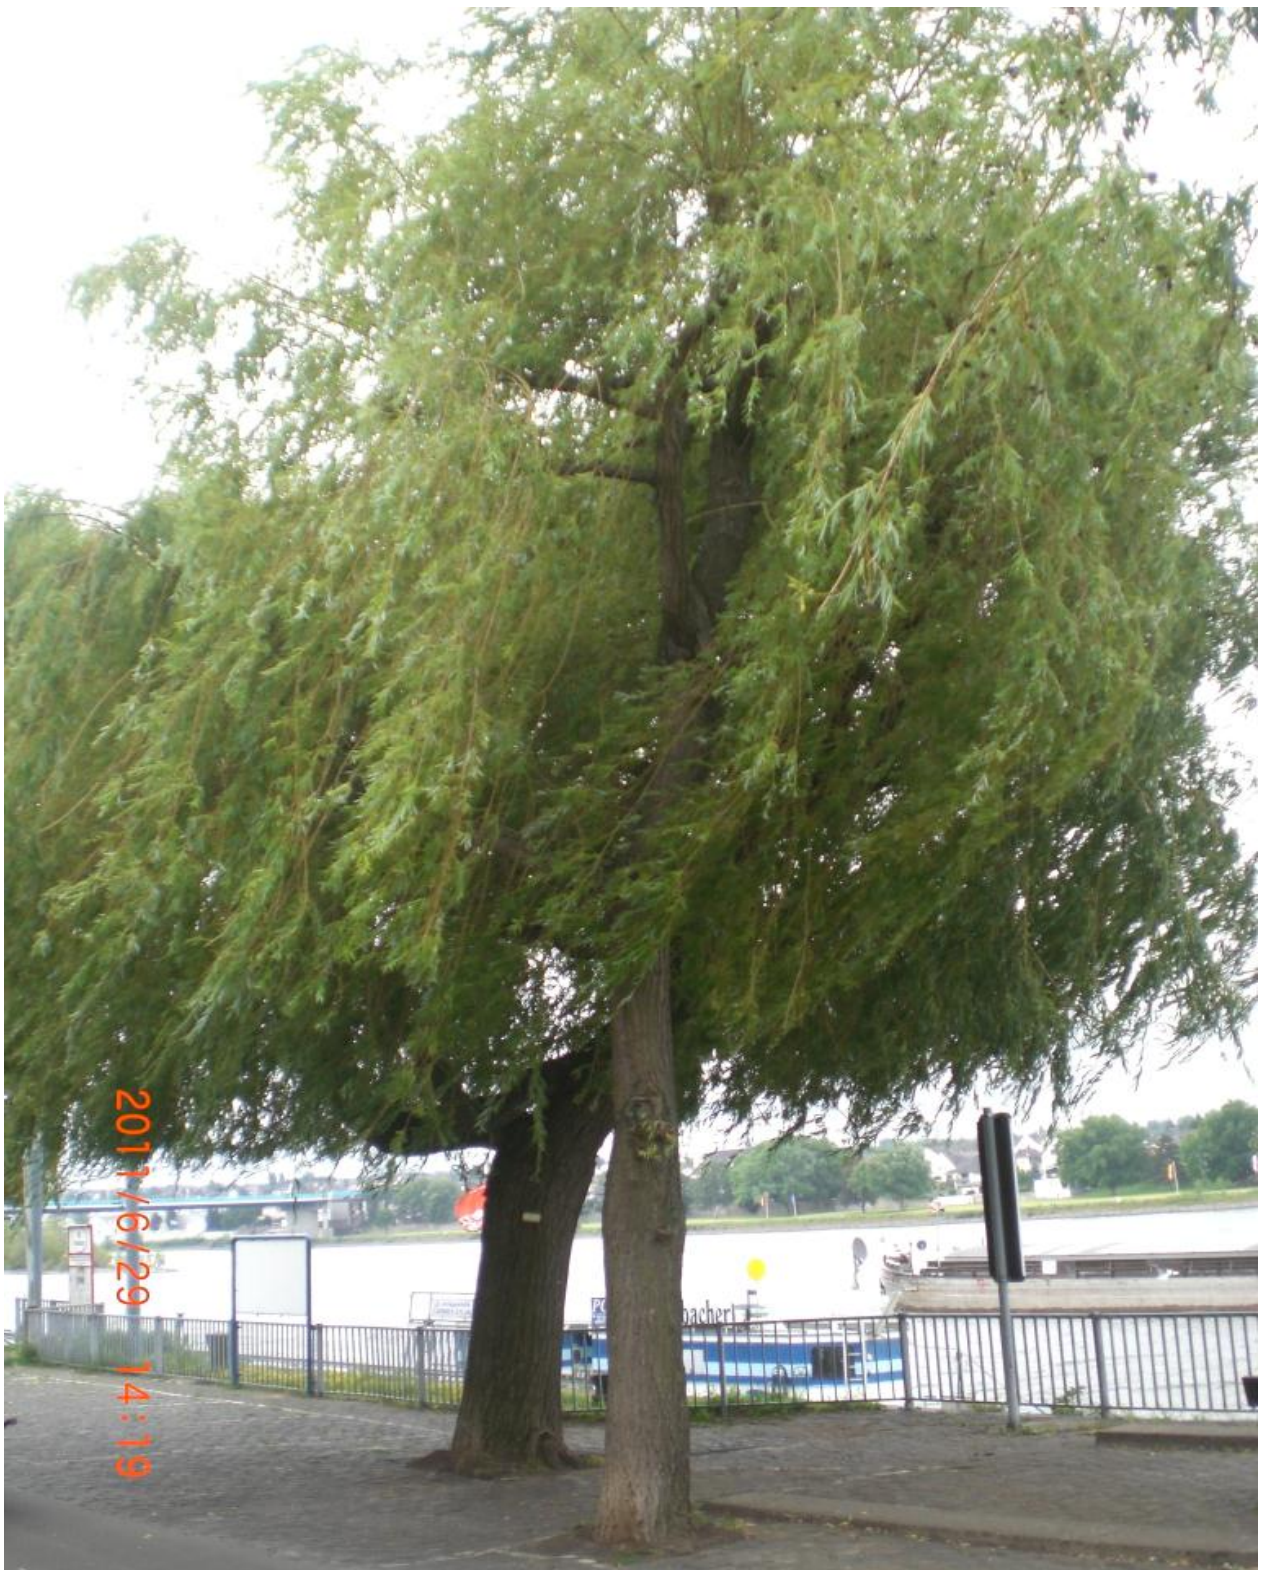
Abb. 28: Gesamtansicht der Weide Nr. 12557

Hier wurden am Hauptstämmling in ca. 6 m Höhe zwei Bohrwiderstandsmessungen durchgeführt. Die Messungen zeigen eine deutliche Kernfäule. Man kann eine Restwand von  $t = 15 \text{ cm}$  bestimmen. Dieser Wert liegt jedoch mit  $t/R=15\text{cm}/3\text{cm}=0,48$  noch deutlich über den geforderten 0,3. Die Bruchstabilität ist durch die Kernfäule momentan noch nicht beeinträchtigt.

Eine Bruchgefahr geht nur durch das Totholz in der Krone aus. Hier sollte ein fachgerechter Schnitt erfolgen (Nachbehandlung gekappter Bäume o. Kroneneinkürzung unterhalb der alten Kappstellen)

**Der Baum wird als erhaltungswürdig eingestuft.**

Im Hinblick auf die geplante Deichgrunderneuerung müssen Baumschutzmaßnahmen gemäß RAS-LP-4 eingeplant werden.

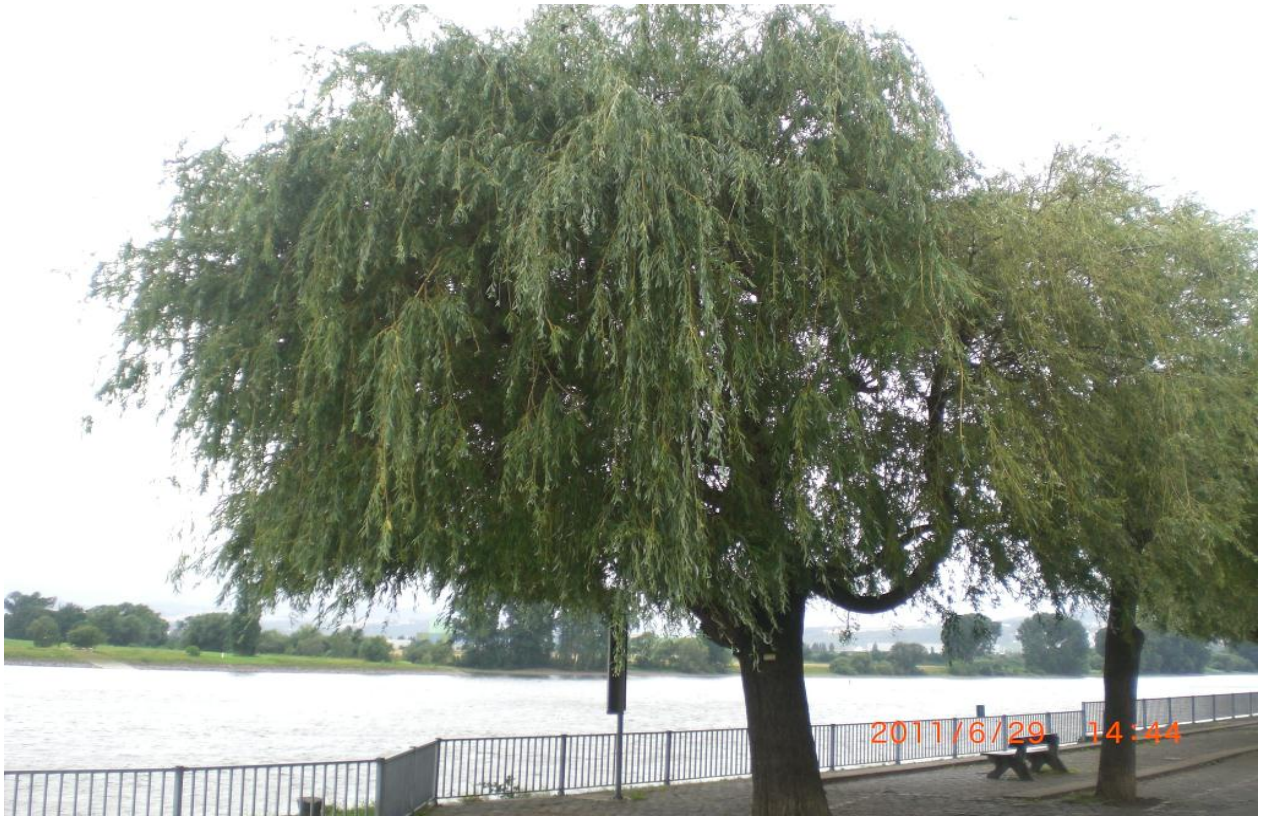
Abb. 30: Gesamtansicht der Weide Nr. 12558

Die Verkehrssicherheit des Baumes ist durch das Ausmaß des Pilzbefalls nicht gegeben. Kurzfristig könnte durch eine Kronenreduktion um ca. 30-40 % die Bruchssicherheit des Baumes wiederhergestellt werden.

**Aus fachlicher Sicht wird der Baum jedoch als nicht erhaltungswürdig eingestuft. Es wird eine Fällung mit nachfolgender Ersatzpflanzung empfohlen.**

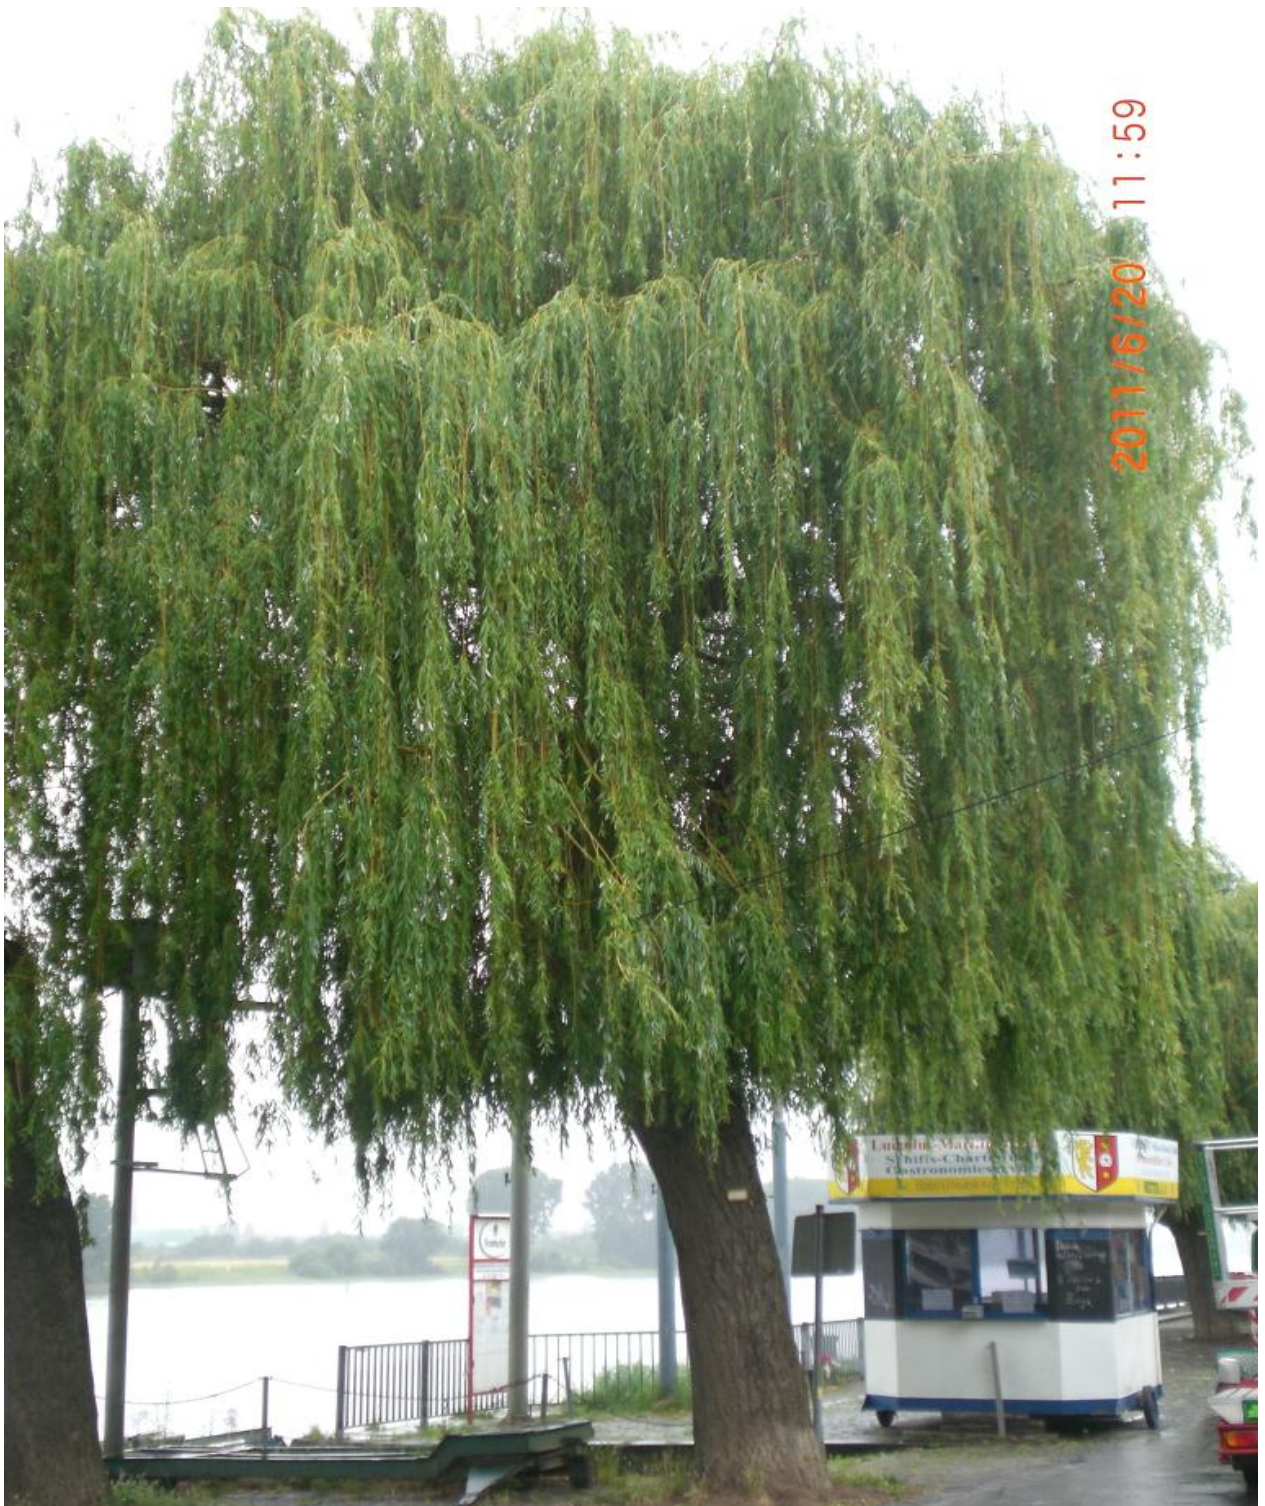
Abb. 32: Gesamtansicht der Trauerweide Nr. 12559

Die Bruchsicherheit wird durch das Totholz in der Krone und die Freistellung des Baumes durch die mögliche Fällung der Nachbarbäume Nr. 12561 und Nr. 12559 beeinträchtigt. Hier sollte ein fachgerechter Schnitt erfolgen (Nachbehandlung gekappter Bäume o. Kroneneinkürzung unterhalb der alten Kappstellen).

**Der Baum wird durch die mögliche Freistellung als bedingt erhaltungswürdig eingestuft.**

Im Hinblick auf die geplante Deichgrunderneuerung müssen Baumschutzmaßnahmen gemäß RAS-LP-4 eingeplant werden.

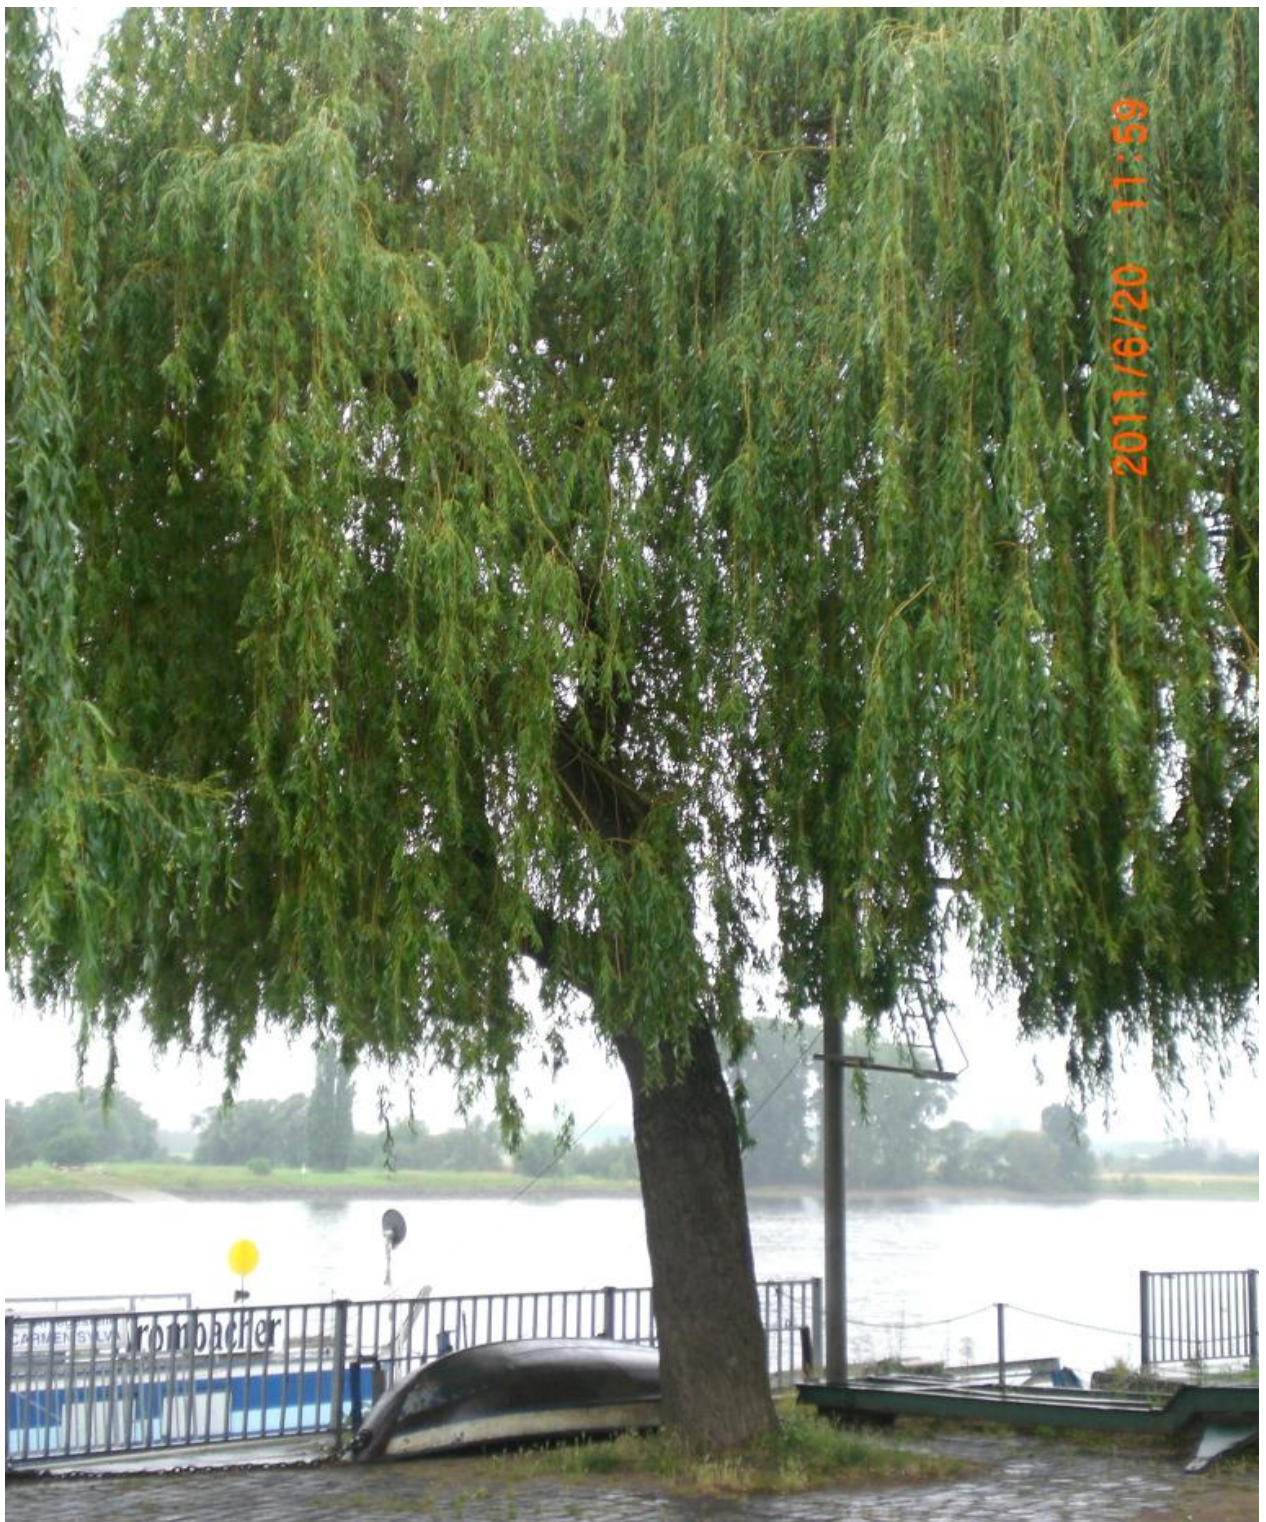
Abb.35: Gesamtansicht der Weide Nr. 12560

Die Verkehrssicherheit des Baumes ist durch das Ausmaß des Pilzbefalls nicht gegeben. Kurzfristig könnte durch eine Kronenreduktion um ca. 30-40 % die Bruch sicherheit des Baumes wieder hergestellt werden.

**Aus fachlicher Sicht wird der Baum jedoch als nicht erhaltungswürdig eingestuft. Es wird eine Fällung mit nachfolgender Ersatzpflanzung empfohlen.**

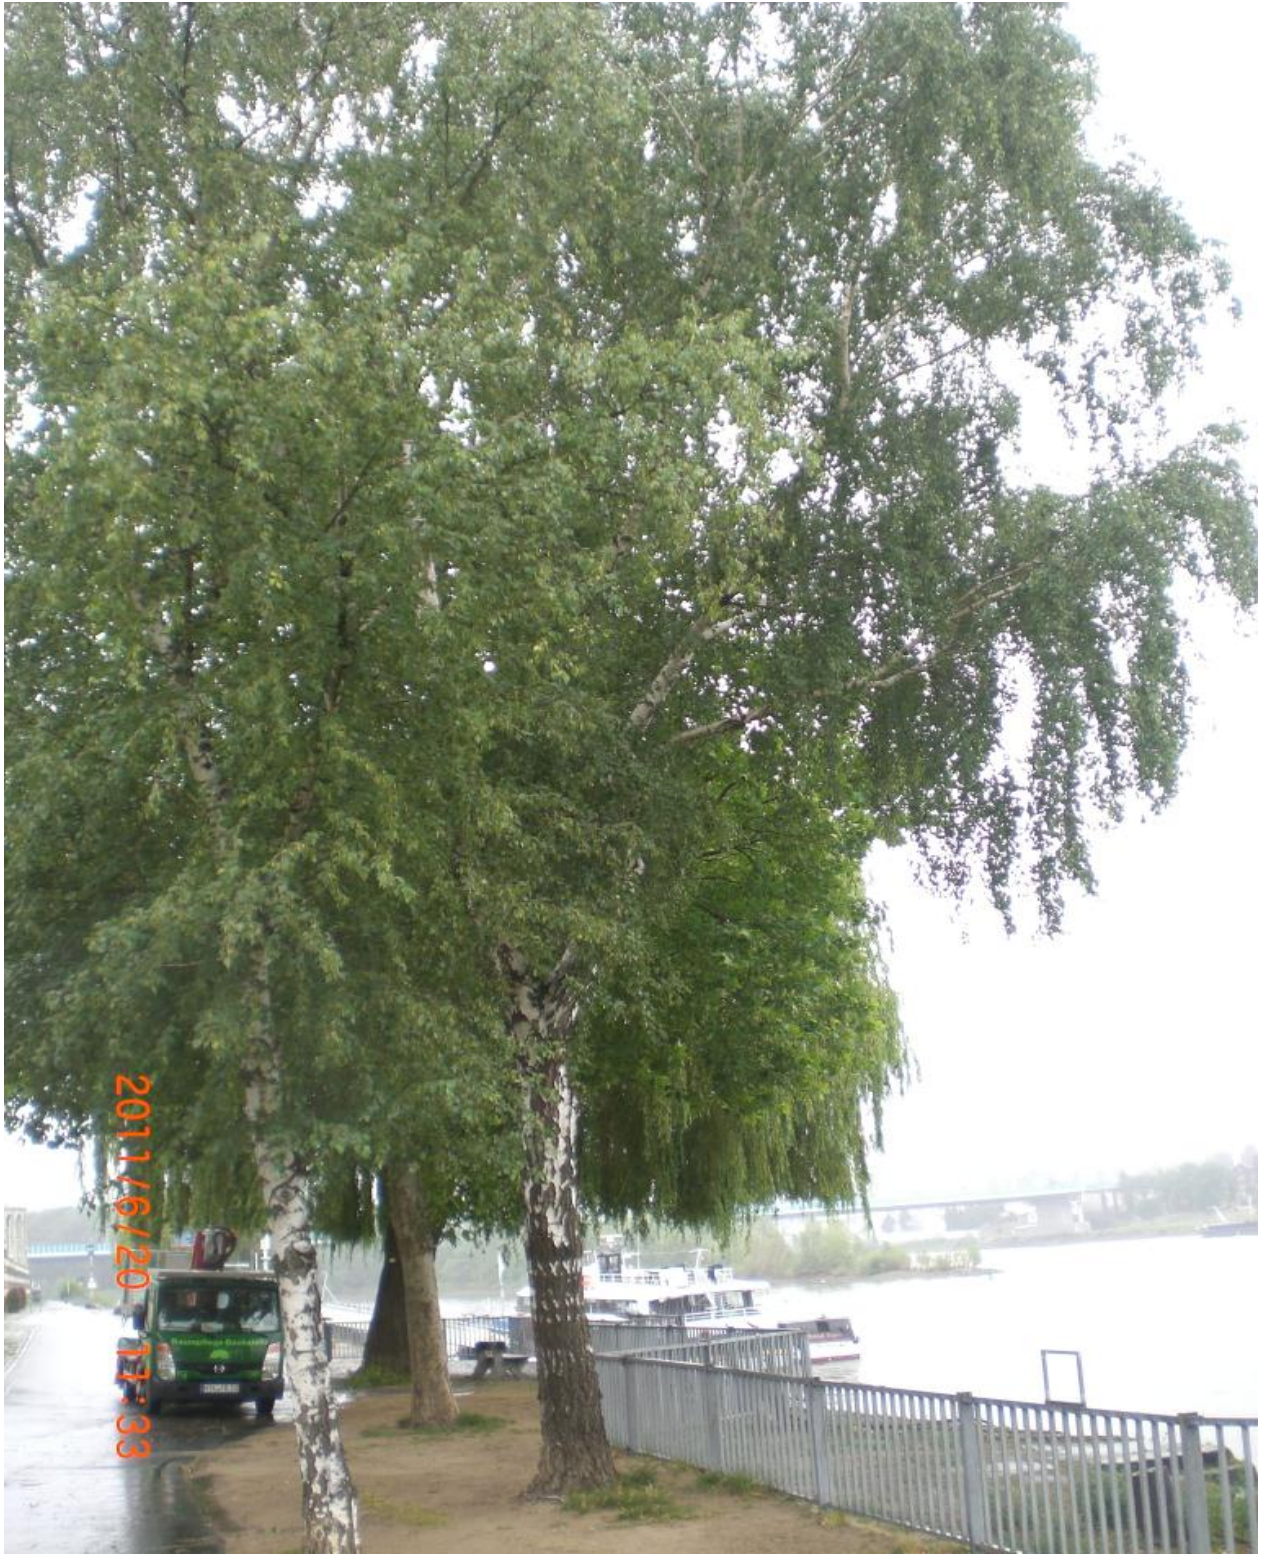
Abb.39: Gesamtansicht der Bäume Nr. 12562, 12563 und 12564

Die Krone dieser Weide wird am Kronenansatz durch zwei Hauptstämme aufgebaut. Einer davon zeigt in ca. 4 m Höhe eine offene tiefreichende Faulstelle. Hier wurde eine Bohrwiderstandsmessung durchgeführt. Der Holzkörper zeigt bei einem Durchmesser von 65 cm im Kurvenverlauf nur noch eine Restwand von nur 6 cm. **Dieser Stämmling ist akut bruchgefährdet.** Zwei weitere Bohrungen erfolgten an einem Stämmling Richtung Rhein in verschiedenen Höhen. Dieser weist mehrere Pilzfruchtkörper auf. Bohrung 2 zeigt einen homogenen Kurvenverlauf ohne gravierende Beeinträchtigungen des Holzkörpers. Der Kurvenverlauf zeigt bei Bohrung 3 einen faulen Bereich von 20 cm. Im weiteren Verlauf liegt ein niedriges Holz widerstandsniveau vor.

Die Verkehrssicherheit des Baumes ist durch das Ausmaß des Pilzbefalls grenzwertig und durch die Faulstelle nicht gegeben. Kurzfristig könnte durch eine Kronenreduktion unterhalb des Kronenansatzes die Bruchsicherheit des Baumes wiederhergestellt werden.

**Aus fachlicher Sicht wird der Baum jedoch als nicht erhaltungswürdig eingestuft. Es wird eine Fällung mit nachfolgender Ersatzpflanzung empfohlen.**

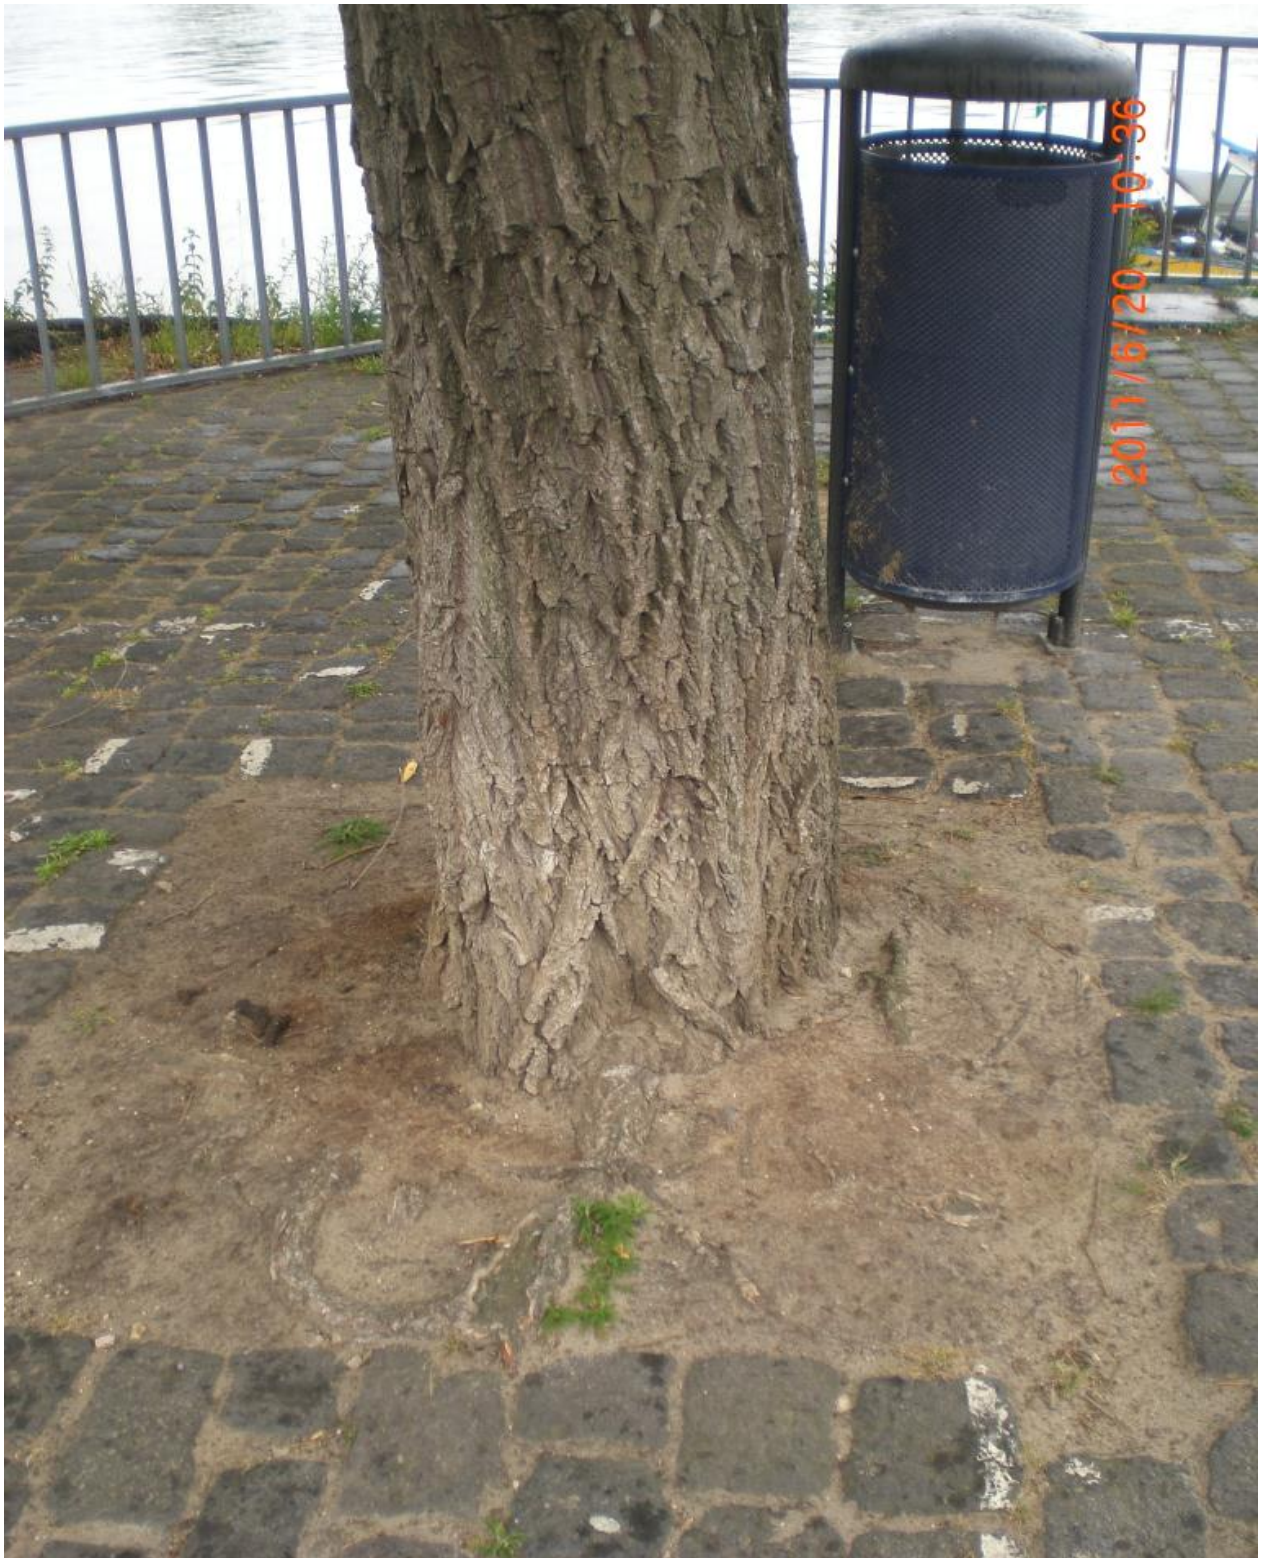
Abb.44: Stammfuß der Weide Nr. 12566

Wurzel: Baumnahe Bauwerke, freie Wurzeln, Splintholzwan-  
den, Würgewurzel  
Stammfuß: Rindenschaden  
Stamm: Rindenschaden, Schiefstand, Drehwuchs  
Kronenansatz: -  
Krone: Kappstellen, Ständerbildung, Totholz, Zwiesel  
Aufnahmedatum: 16.06.11/20.06.11  
Erhaltungswürdigkeit: ja

Im Kronenbereich wurden an dieser Weide keine Bohrwiderstandsmessungen durchgeführt, da keine Verdachtsmomente (z.B. Pilzbefall) vorlagen. Am Stammfuß erfolgte jedoch eine Messung, da hier Splintholzwan- den sichtbar sind. Die Bohrwiderstandsmessung zeigt einen homogenen Kurvenverlauf und damit einen intakten Holzkörper. Die Standsicherheit des Baumes ist gegeben. Die Bruchsicherheit wird durch das Totholz in der Krone beeinträchtigt. Hier sollte ein fachgerechter Schnitt erfolgen (Nachbehandlung gekappter Bäume o. Kroneneinkürzung unterhalb der alten Kappstellen)

**Der Baum wird als erhaltungswürdig eingestuft.**

Im Hinblick auf die geplante Deichgrunderneuerung müssen Baumschutzmaßnahmen gemäß RAS-LP-4 eingeplant werden.

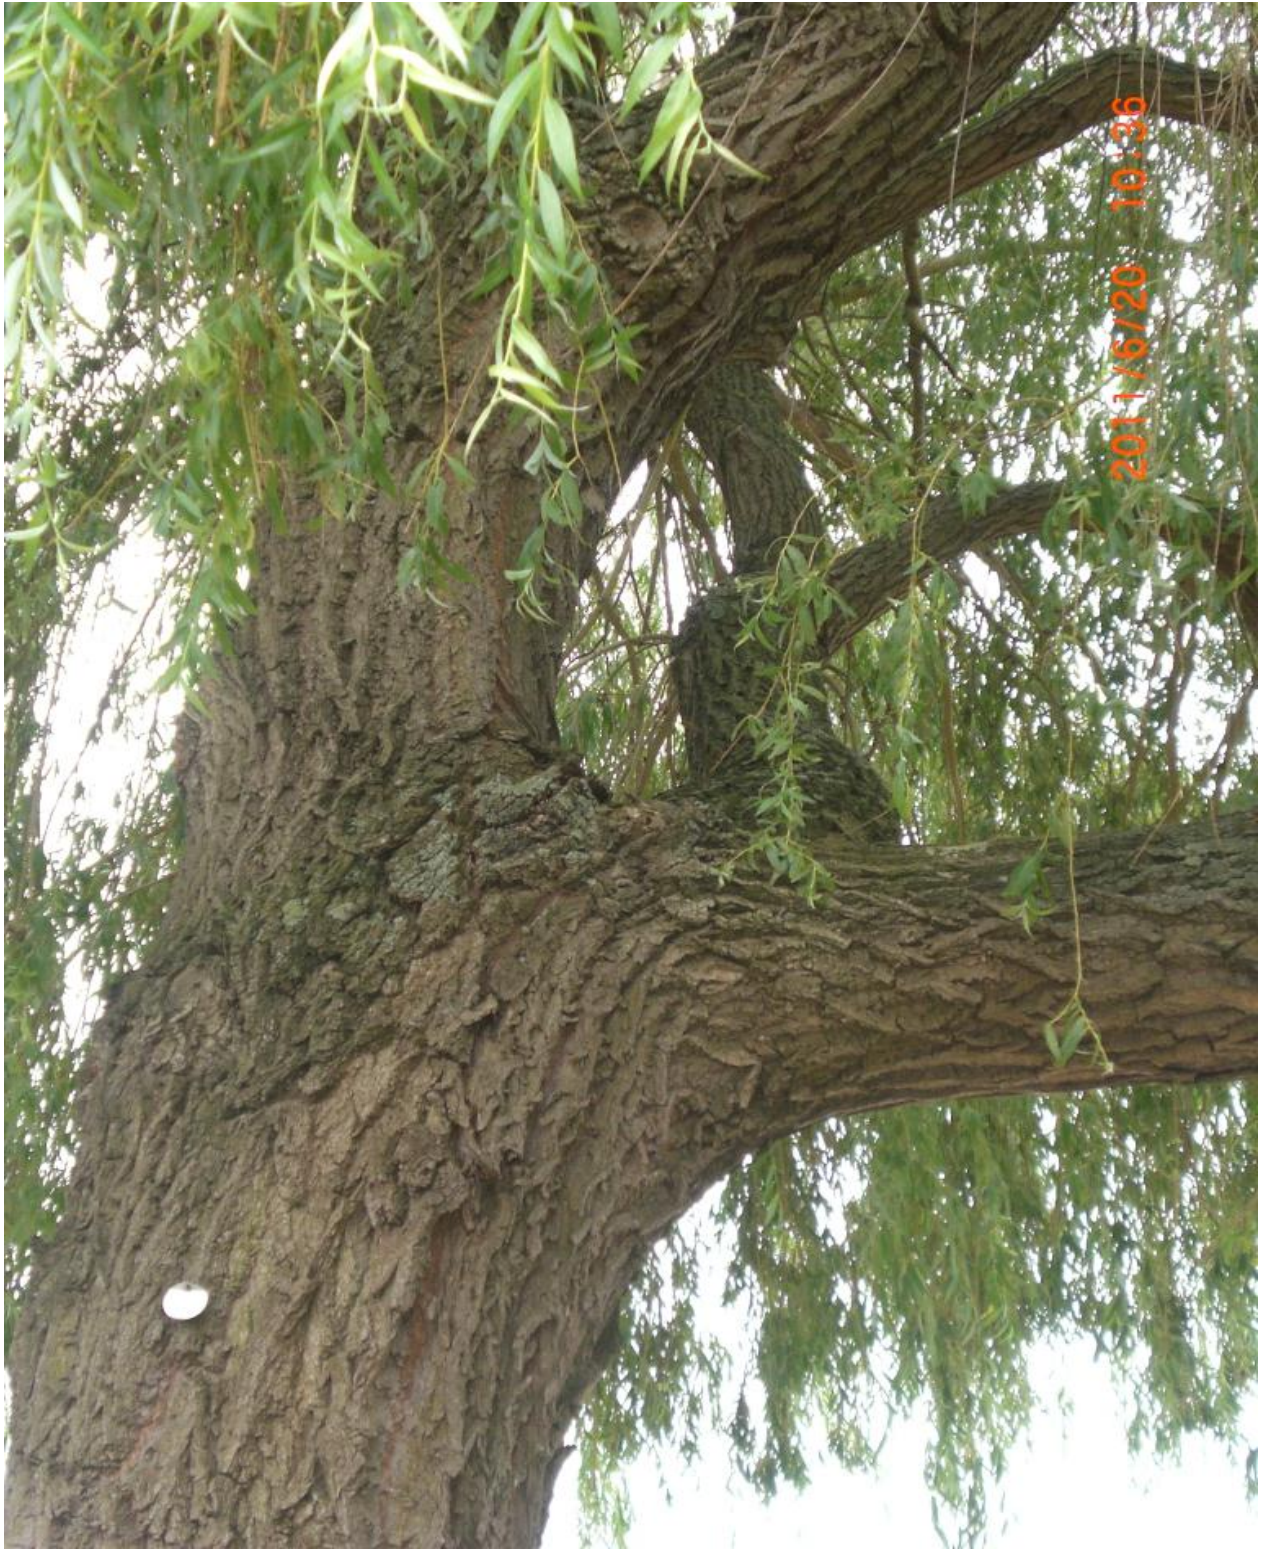
Abb 47: Kronenansatz der Weide Nr. 12568

Die Bruchsicherheit wird durch das Totholz in der Krone beeinträchtigt. Hier sollte ein fachgerechter Schnitt erfolgen (Nachbehandlung gekappter Bäume o. Kroneneinkürzung unterhalb der alten Kappstellen)

**Der Baum wird als erhaltungswürdig eingestuft.**

Im Hinblick auf die geplante Deichgrunderneuerung müssen Baumschutzmaßnahmen gemäß RAS-LP-4 eingeplant werden.
