Name	Datum
bearbeitet Tönnes	Februar 2018
gezeichnet Poerschke	Februar 2018
geprüft Mansfeld	Februar 2018
Nummer / Bezeichnung	
Projekt Nr. 214-76232

thyssenkrupp Rasselstein GmbH Standort Andernach	
Bezeichnung	
Projektname	thyssenkrupp Rasselstein GmbH Standort Andernach - Hallenneubau VA13
Objekt	Landschaftspflegerischer Begleitplan
Planbezeichnung	Bestands- und Konfliktplan
Maßstab	1:1.000
Plan Nr.	1,0

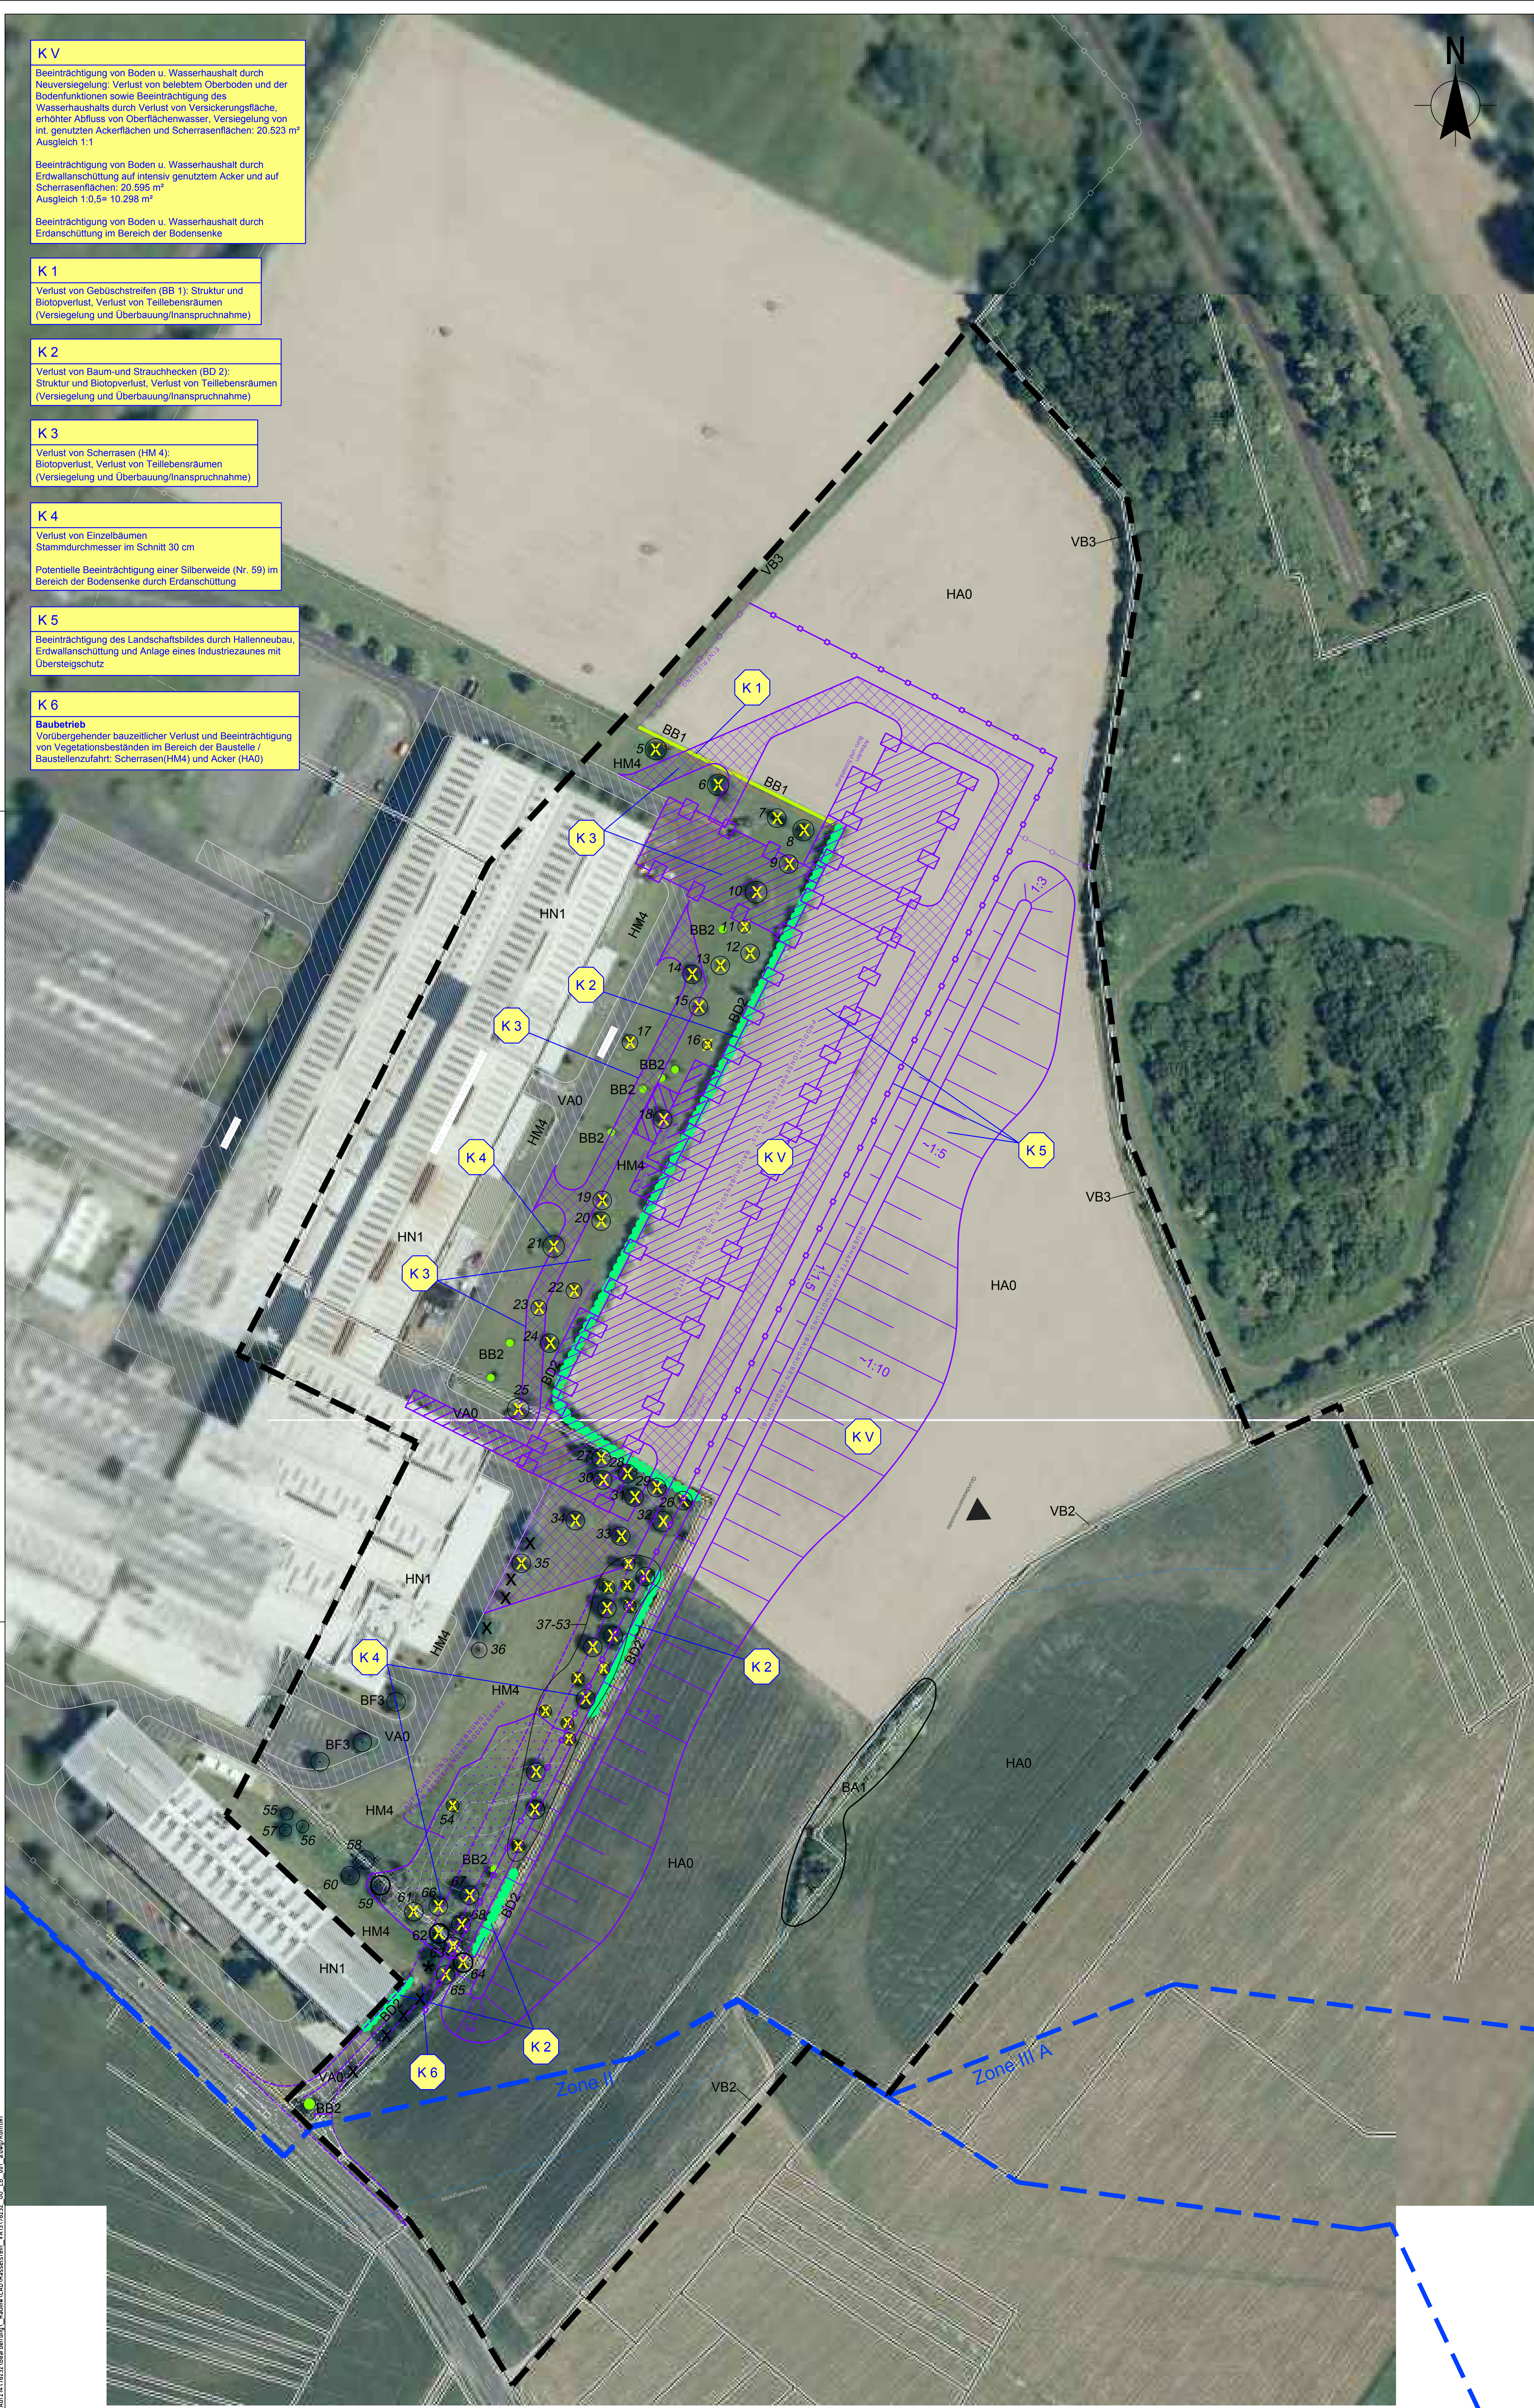
Erläuterung des Konflikts

Beeinträchtigung von Boden u. Wasserhaushalt durch Neuversiegelung: Verlust von belebtem Oberboden und der Bodenfunktionen sowie Beeinträchtigung des Wasserhaushalts durch Verlust von Versickerungsfläche, erhöhter Abfluss von Oberflächenwasser, Versiegelung von int. genutzten Ackerflächen und Scherrasenflächen: 20.523 m² Ausgleich 1:1

Beeinträchtigung von Boden u. Wasserhaushalt durch Erdwallanschüttung auf intensiv genutztem Acker und auf Scherrasenflächen: 20.595 m² Ausgleich 1,0,5= 10.298 m²

Beeinträchtigung von Boden u. Wasserhaushalt durch Erdanschüttung im Bereich der Bodensenke

Verlust von Gebüschstreifen (BB 1): Struktur und Biotopverlust, Verlust von Teilhabensräumen (Versiegelung und Überbauung/Inanspruchnahme)

Verlust von Baum- und Strauchhecken (BD 2): Struktur und Biotopverlust, Verlust von Teilhabensräumen (Versiegelung und Überbauung/Inanspruchnahme)

Verlust von Scherrasen (HM 4): Biotopverlust, Verlust von Teilhabensräumen (Versiegelung und Überbauung/Inanspruchnahme)

Verlust von Einzelbäumen  
Stammdurchmesser im Schnitt 30 cm  
Potentielle Beeinträchtigung einer Silberweide (Nr. 59) im Bereich der Bodensenke durch Erdanschüttung

Beeinträchtigung des Landschaftsbildes durch Hallenneubau, Erdwallanschüttung und Anlage eines Industriezooes mit Übersteigschutz
