Stadt Bingen am Rhein
Örtliches Hochwasserschutzkonzept
– Einzugsgebiet Dromersheim –

Anlage 01

Erläuterungsbericht

Stand: 08.03.2023

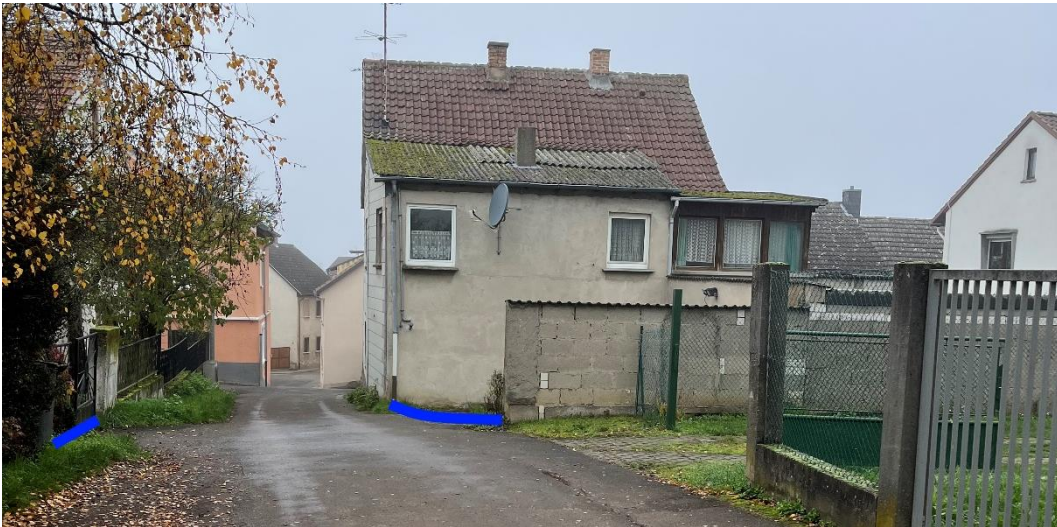
Abbildung 5: Notfließweg "Dalbusgasse" mit Objektschutzmaßnahmen (blau)

- Berücksichtigung des hochwasserangepassten Bauens in neuen B-plänen (Dr13)
- Prüfen und ggf. sichern des Notfließweges in der Dalbusgasse/Dietengasse/Marienstraße. Die bestehenden Bebauungsstrukturen (u.A. Mauern und das Straßenprofil) müssen durch Objektschutzmaßnahmen ergänzt werden (Dr17/vgl. Dr16) (Siehe **Fehler! Verweisquelle konnte nicht gefunden werden.** bis **Fehler! Verweisquelle konnte nicht gefunden werden.**)

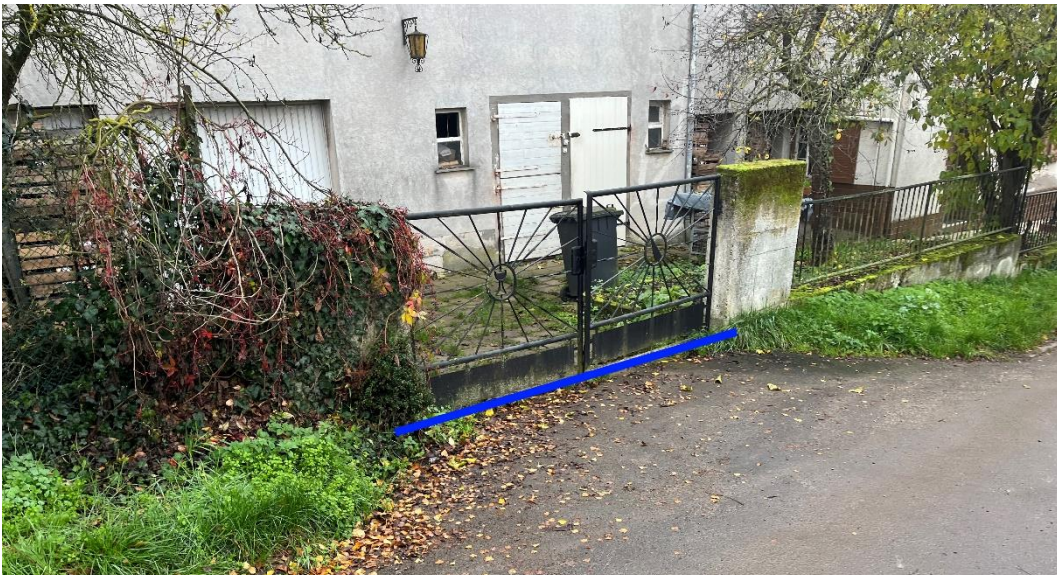
Abbildung 6: Notfließweg "Dalbusgasse" mit Objektschutzmaßnahmen (blau)

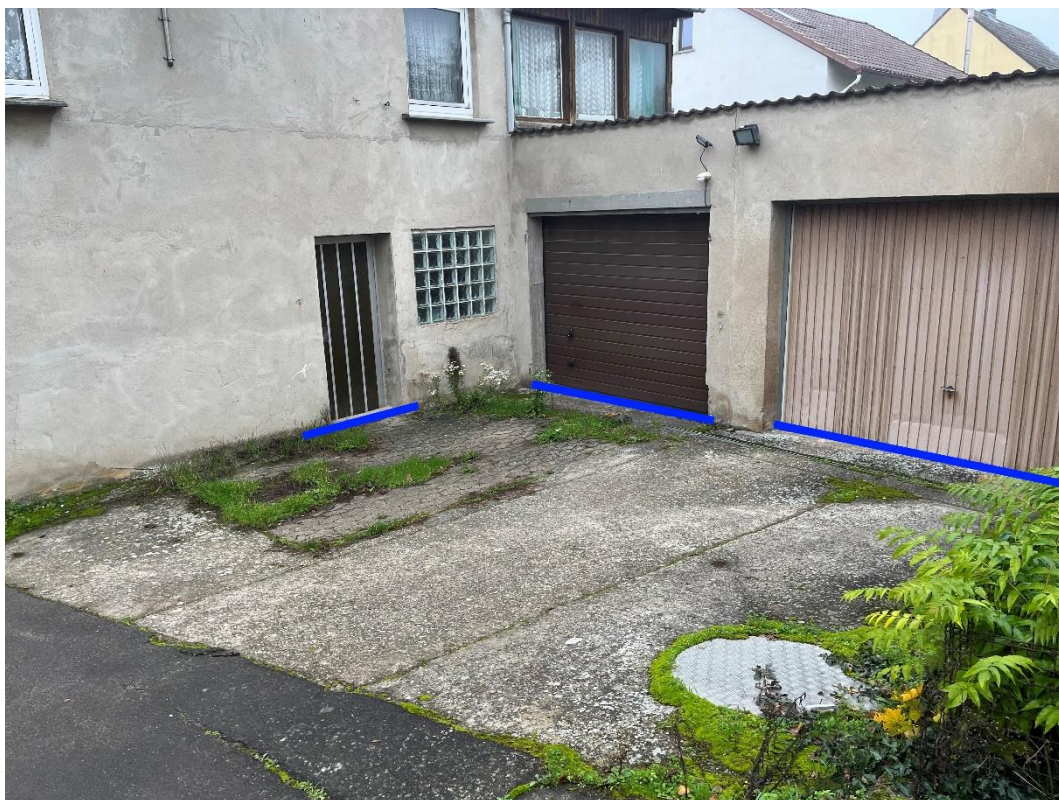
Abbildung 7: Notfließweg "Dalbusgasse" mit Objektschutzmaßnahmen (blau)

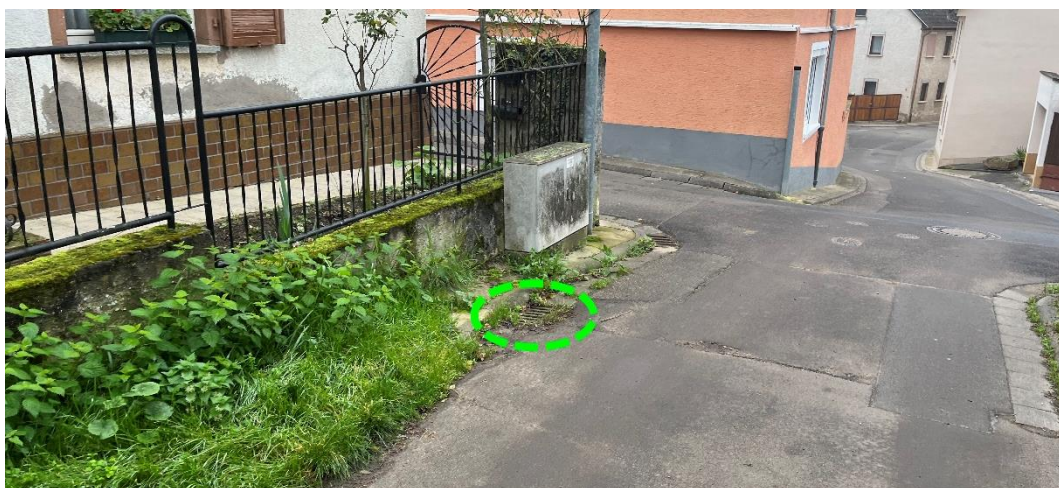
Abbildung 8: Notfließweg "Dalbusgasse" mit Verbesserung der Abflussanlagen (grün)

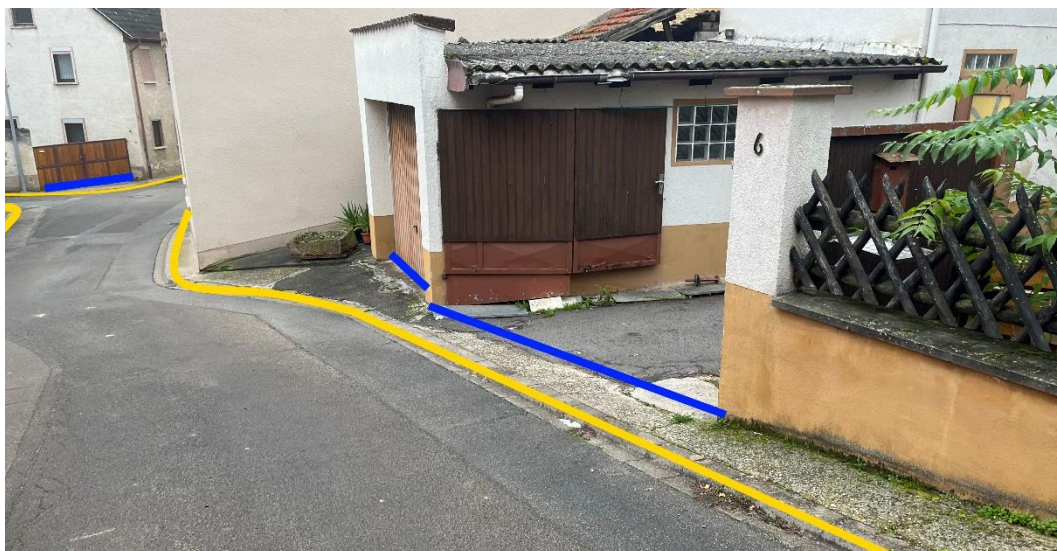
Abbildung 9: Notfließweg "Dalbusgasse" mit Objektschutzmaßnahmen (blau) und Bordanlage (gelb)

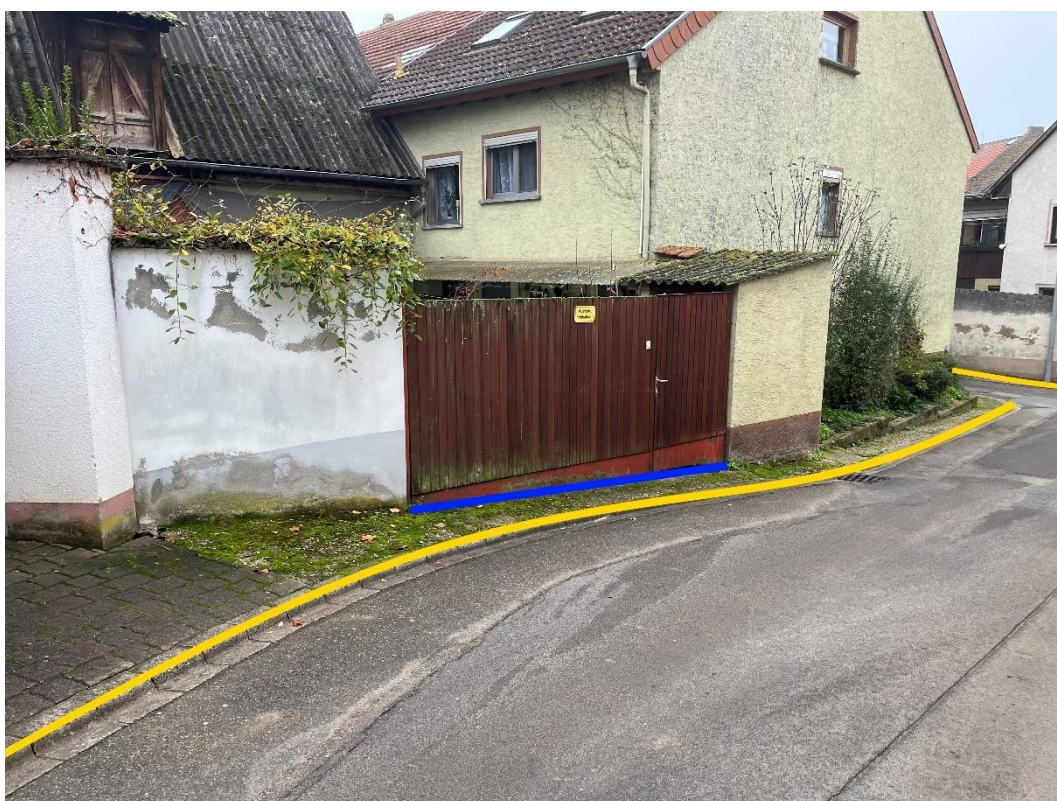
Abbildung 10: Notfließweg "Dalbusgasse" mit Objektschutzmaßnahmen (blau) und Bordanlage (gelb)

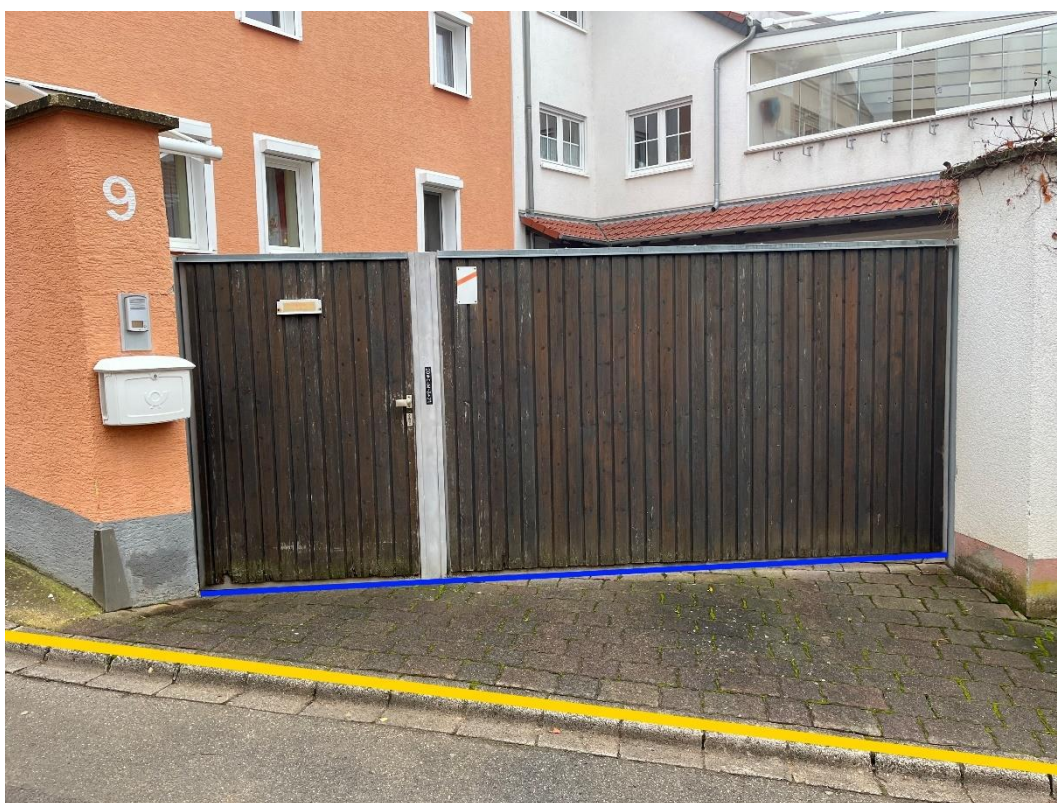
Abbildung 11: Notfließweg "Dalbusgasse" mit Objektschutzmaßnahmen (blau) und Bordanlage (gelb)

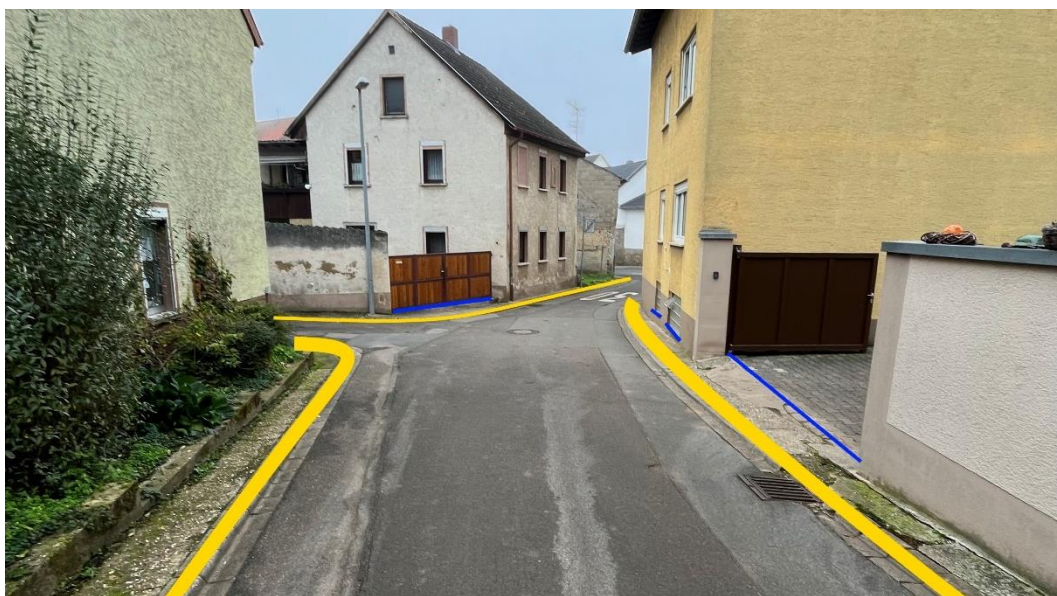
Abbildung 12: Notfließweg "Dalbusgasse" mit Objektschutzmaßnahmen (blau) und Bordanlage (gelb)

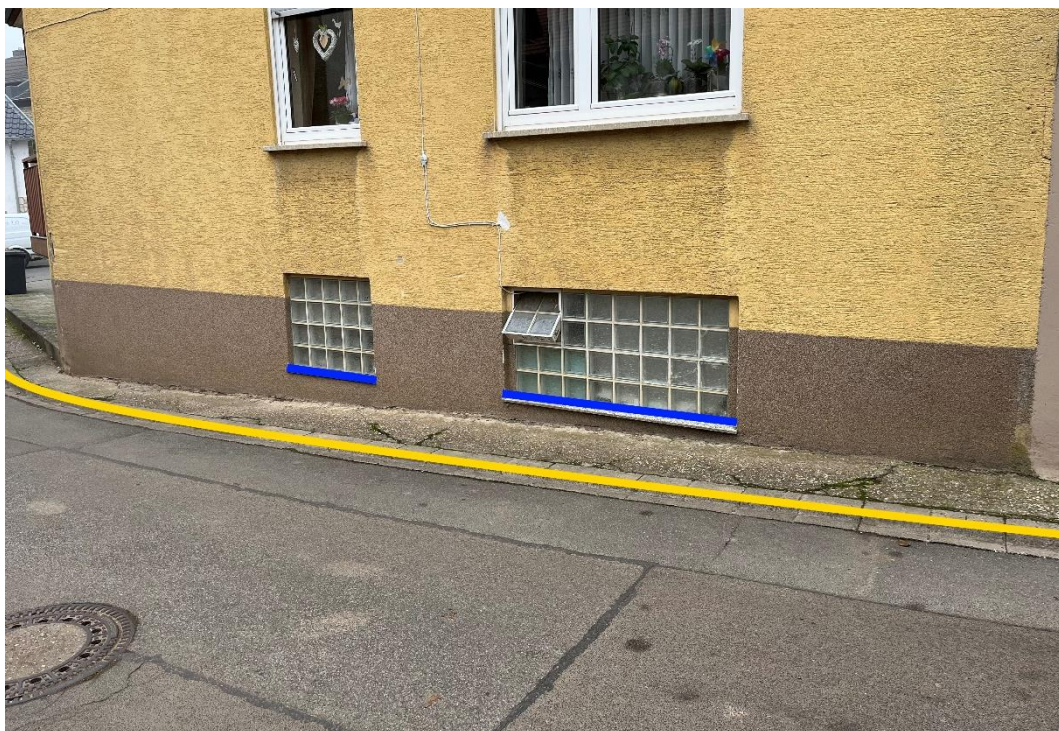
Abbildung 13: Notfließweg "Dalbusgasse" mit Objektschutzmaßnahmen (blau) und Bordanlage (gelb)

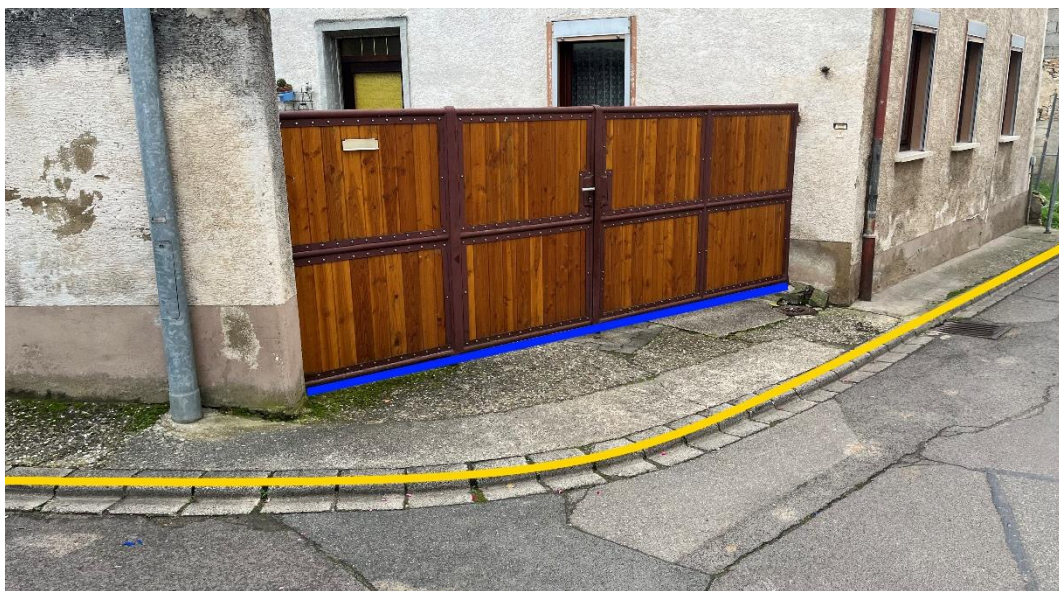
Abbildung 14: Notfließweg "Dalbusgasse" mit Objektschutzmaßnahmen (blau) und Bordanlage (gelb)

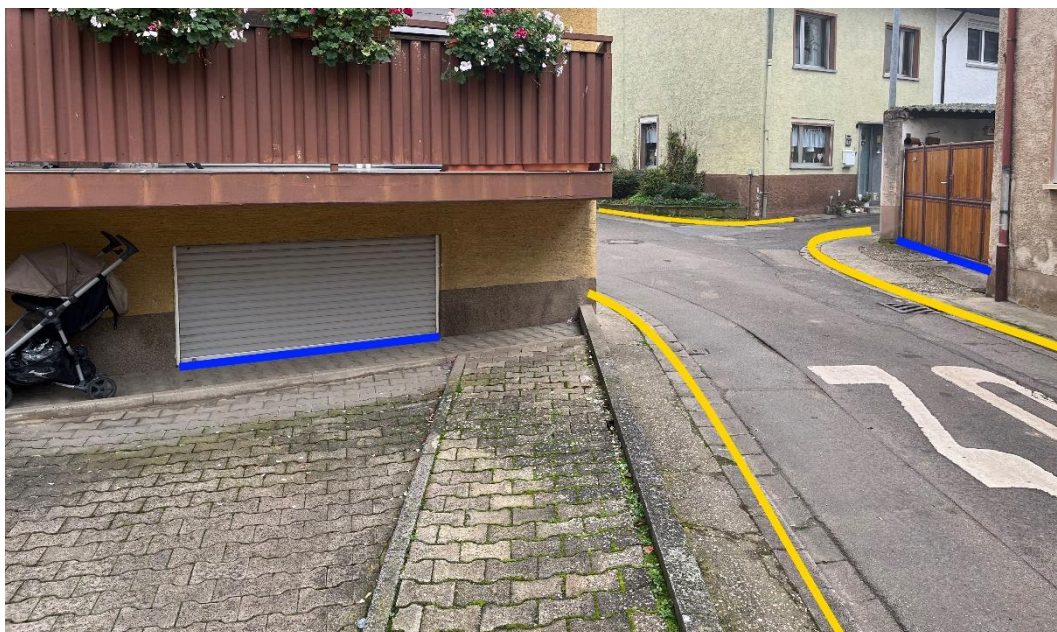
Abbildung 15: Notfließweg "Dalbusgasse" mit Objektschutzmaßnahmen (blau) und Bordanlage (gelb)

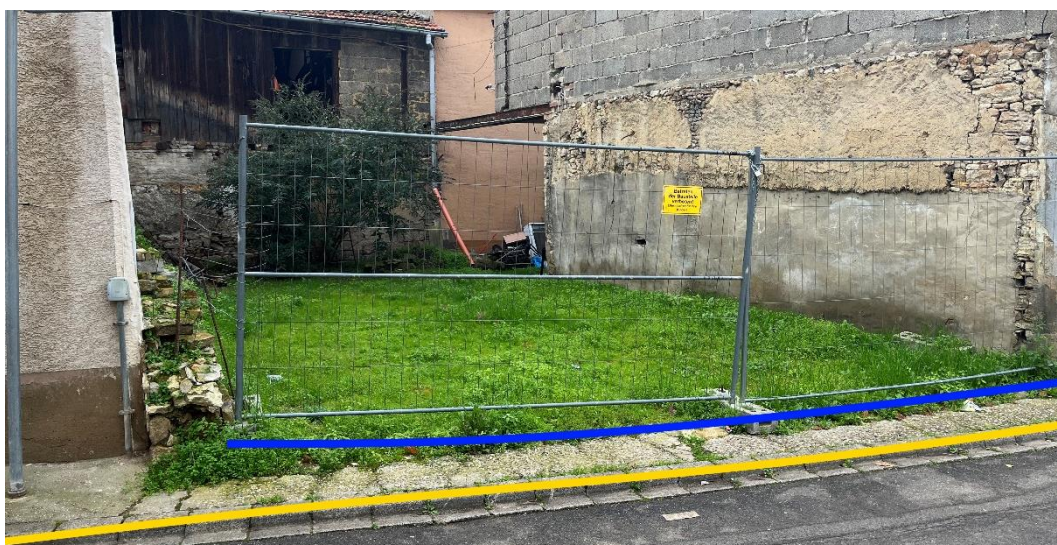
Abbildung 16: Notfließweg "Dalbusgasse" mit Objektschutzmaßnahmen (blau) und Bordanlage (gelb)

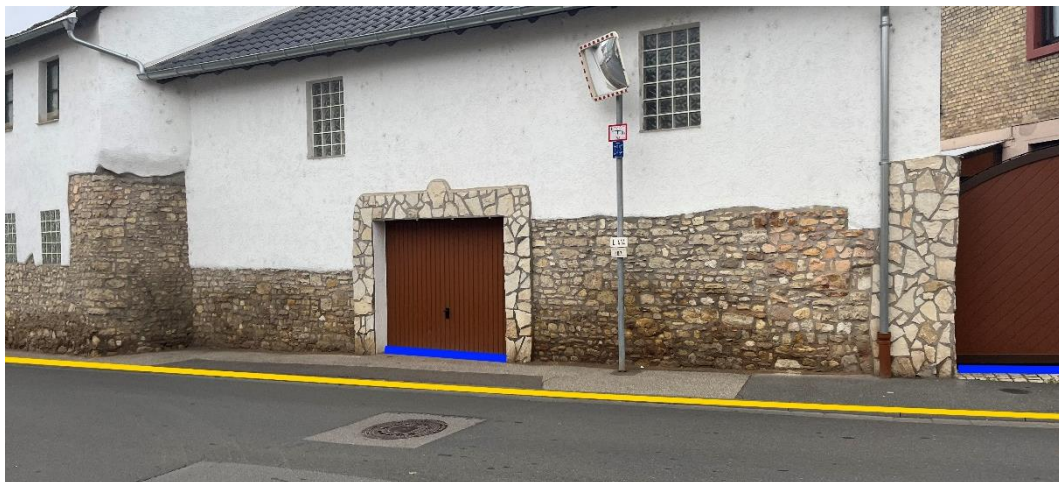
Abbildung 17: Notfließweg "Dalbusgasse" mit Objektschutzmaßnahmen (blau) und Bordanlage (gelb)

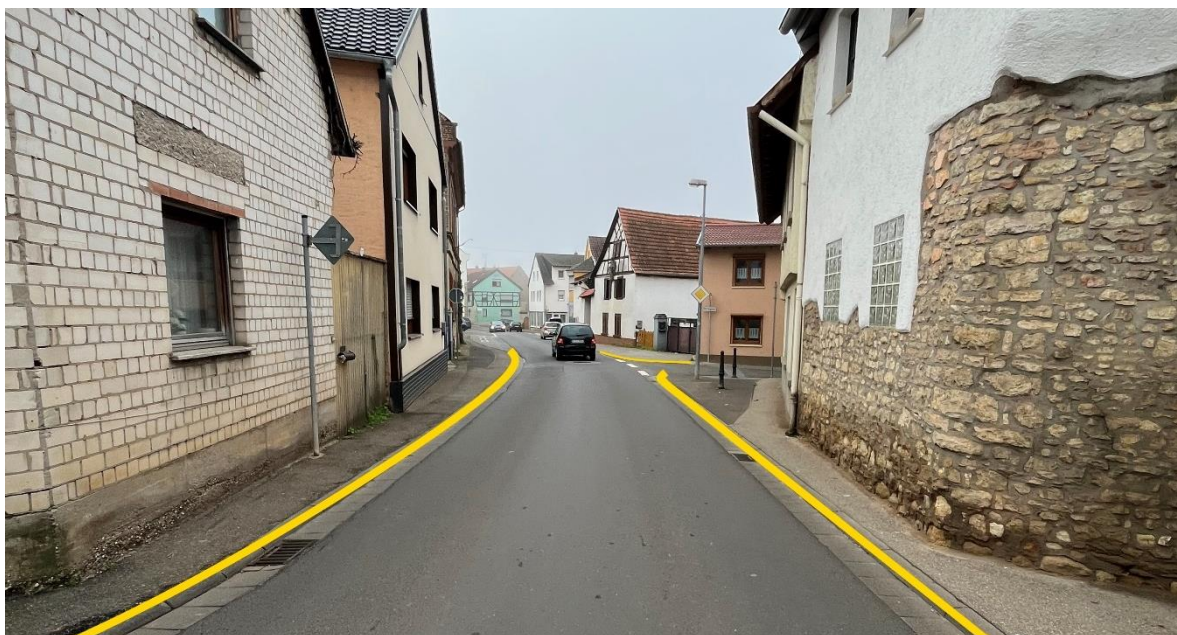
Abbildung 18: Notfließweg "Rheinessenstraße" mit Objektschutzmaßnahmen (blau) und Bordanlage (gelb)

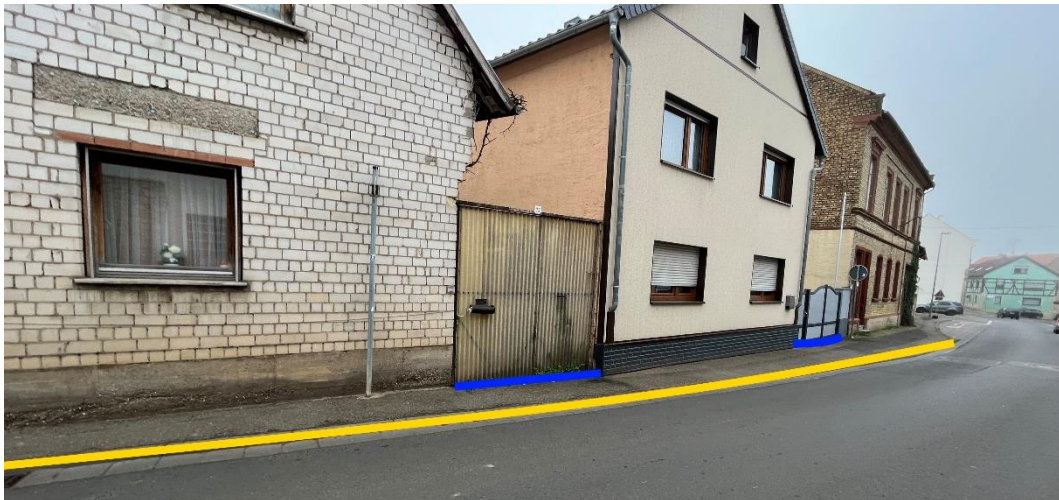
Abbildung 19: Notfließweg "Rheinessenstraße" mit Objektschutzmaßnahmen (blau) und Bordanlage (gelb)

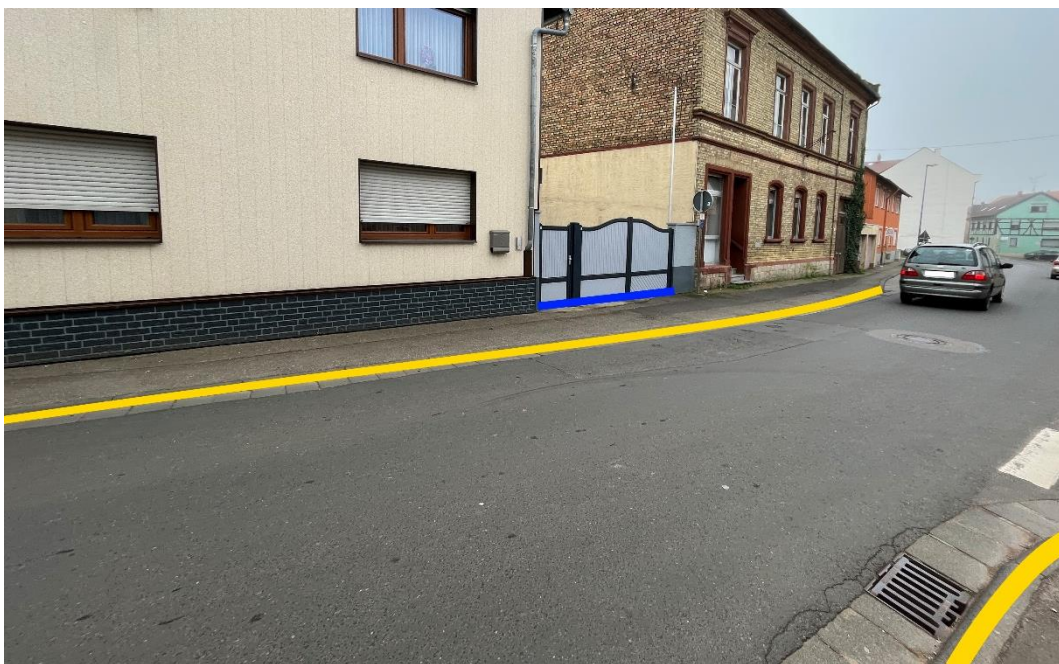
Abbildung 20: Notfließweg "Rheinessenstraße" mit Objektschutzmaßnahmen (blau) und Bordanlage (gelb)

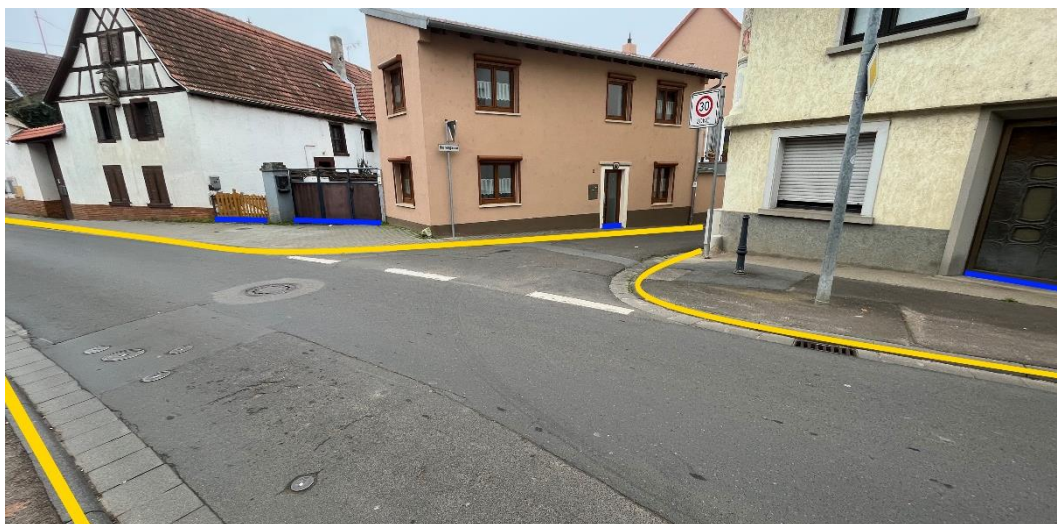
Abbildung 21: Notfließweg "Rhein Hessenstraße" mit Objektschutzmaßnahmen (blau) und Bordanlage (gelb)

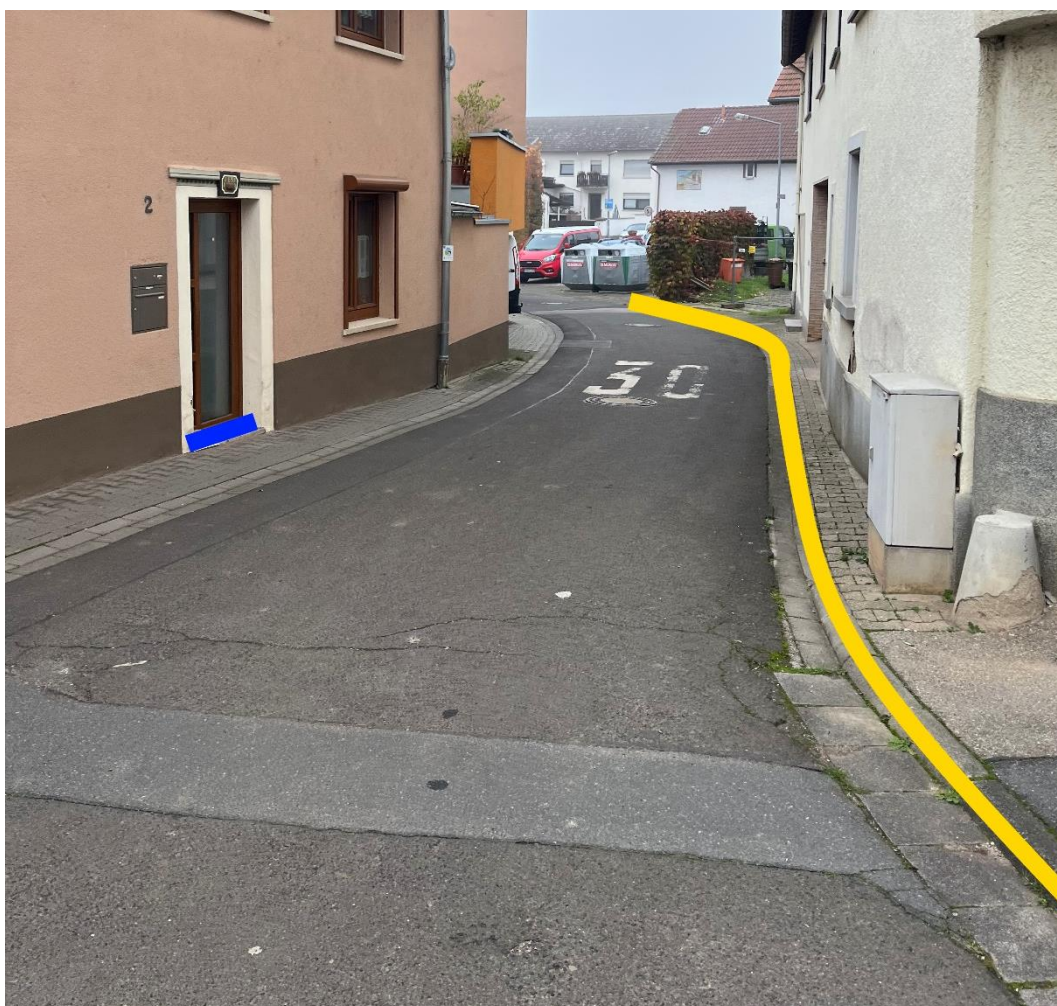
Abbildung 22: Notfließweg "Dietengasse" mit Objektschutzmaßnahmen (blau) und Bordanlage (gelb)

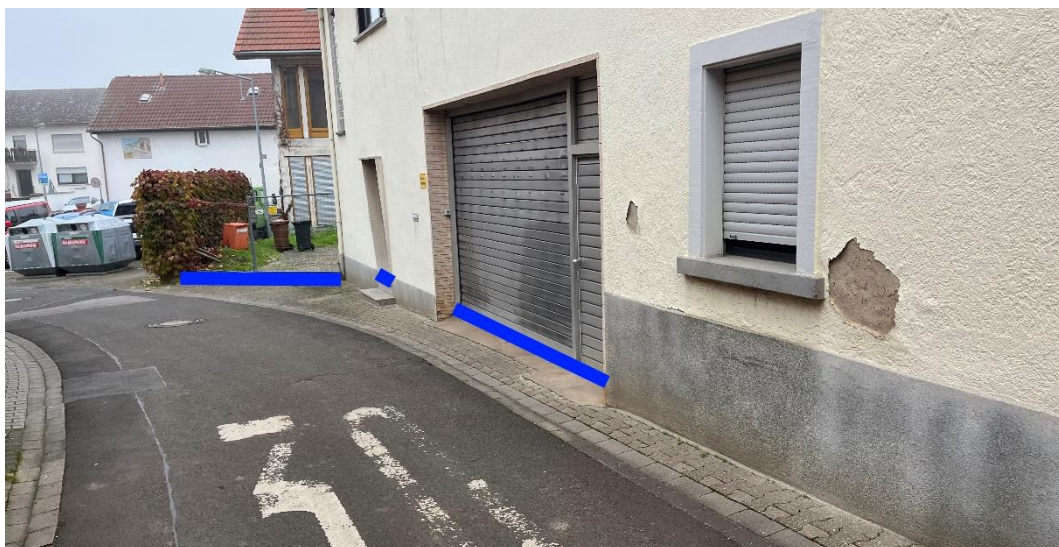
Abbildung 23: Notfließweg " Dietengasse " mit Objektschutzmaßnahmen (blau)

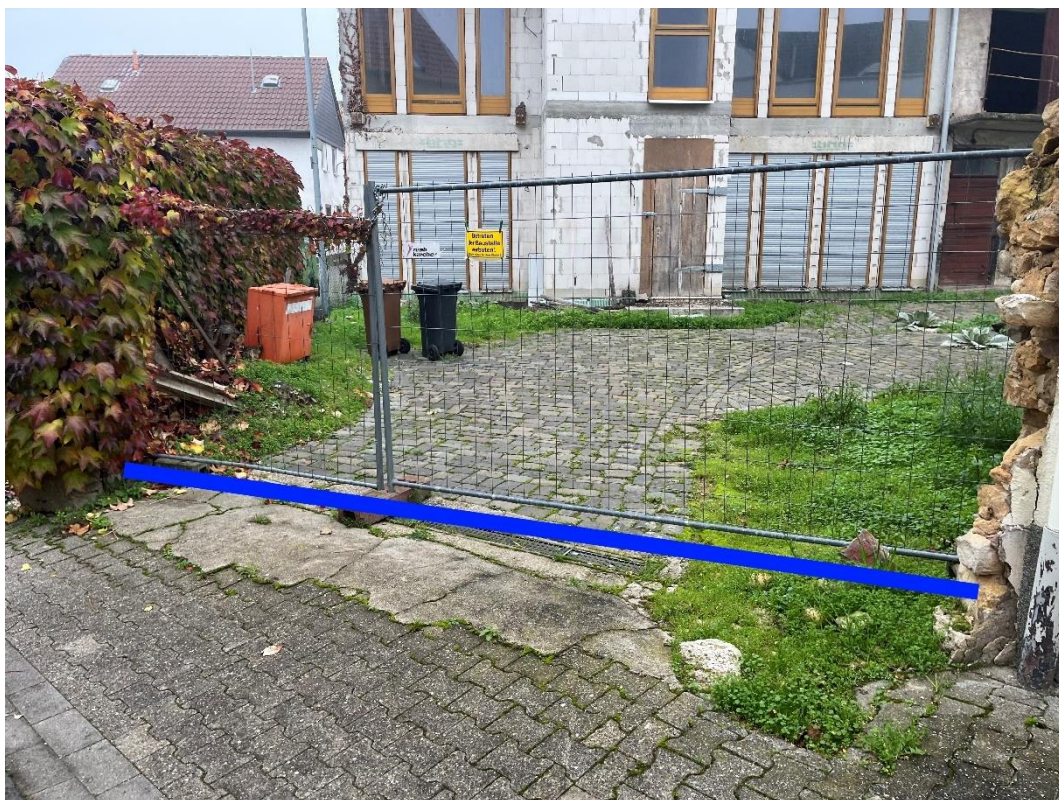
Abbildung 25: Notfließweg " Dietengasse " mit Objektschutzmaßnahmen (blau)

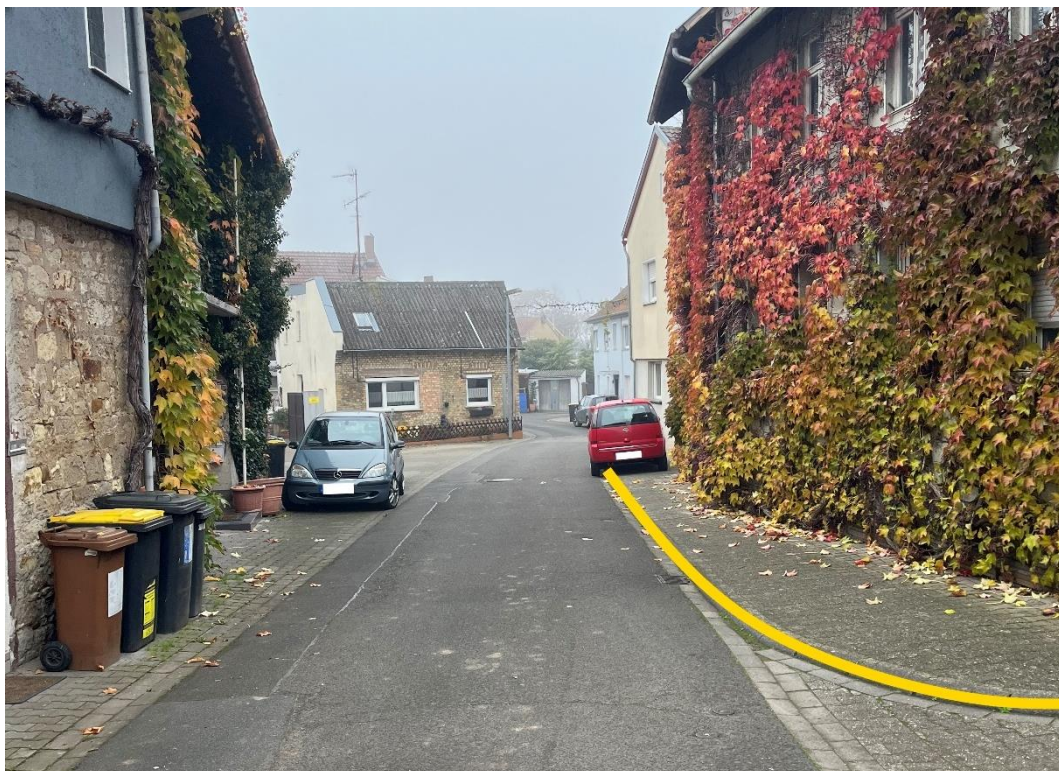
Abbildung 26: Notfließweg „Dietengasse“ mit Bordanlage (gelb)

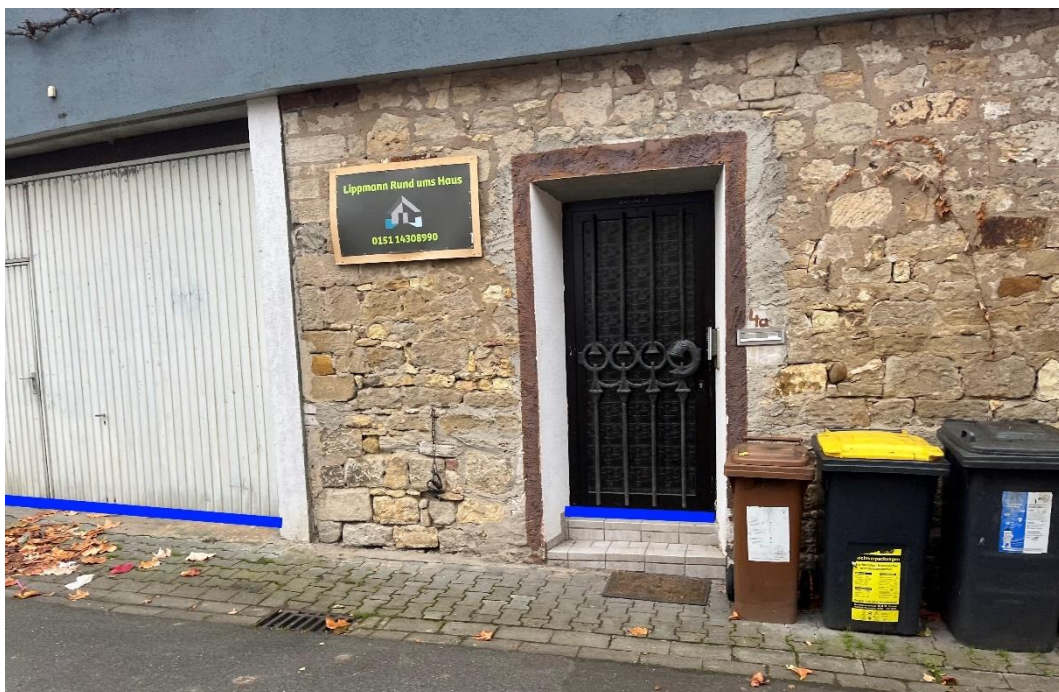
Abbildung 27: Notfließweg "Dietengasse" mit Objektschutzmaßnahmen (blau)

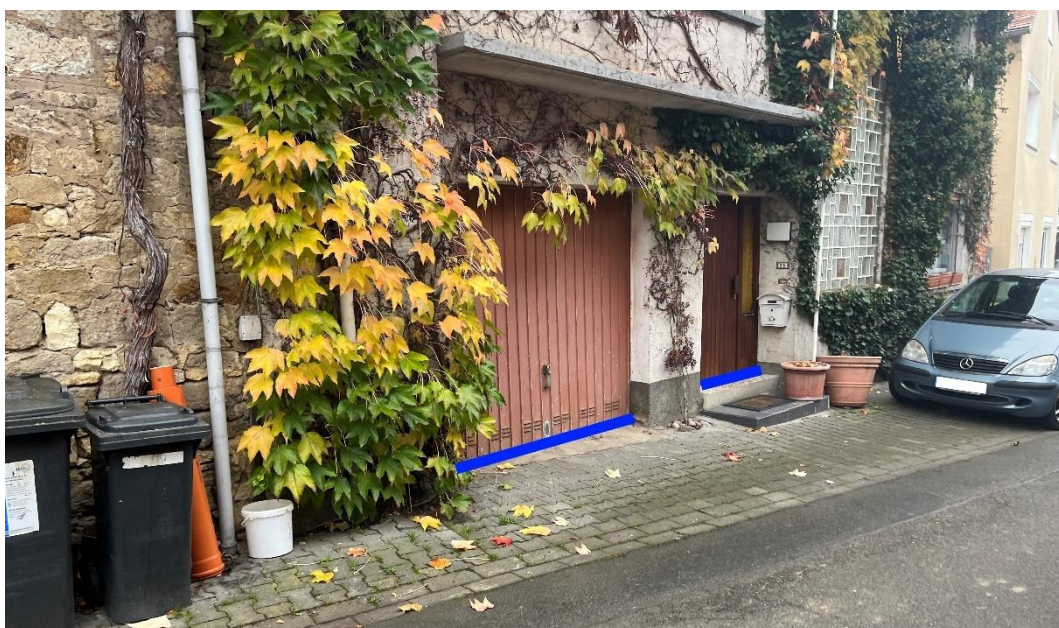
Abbildung 28: Notfließweg "Dietengasse" mit Objektschutzmaßnahmen (blau)

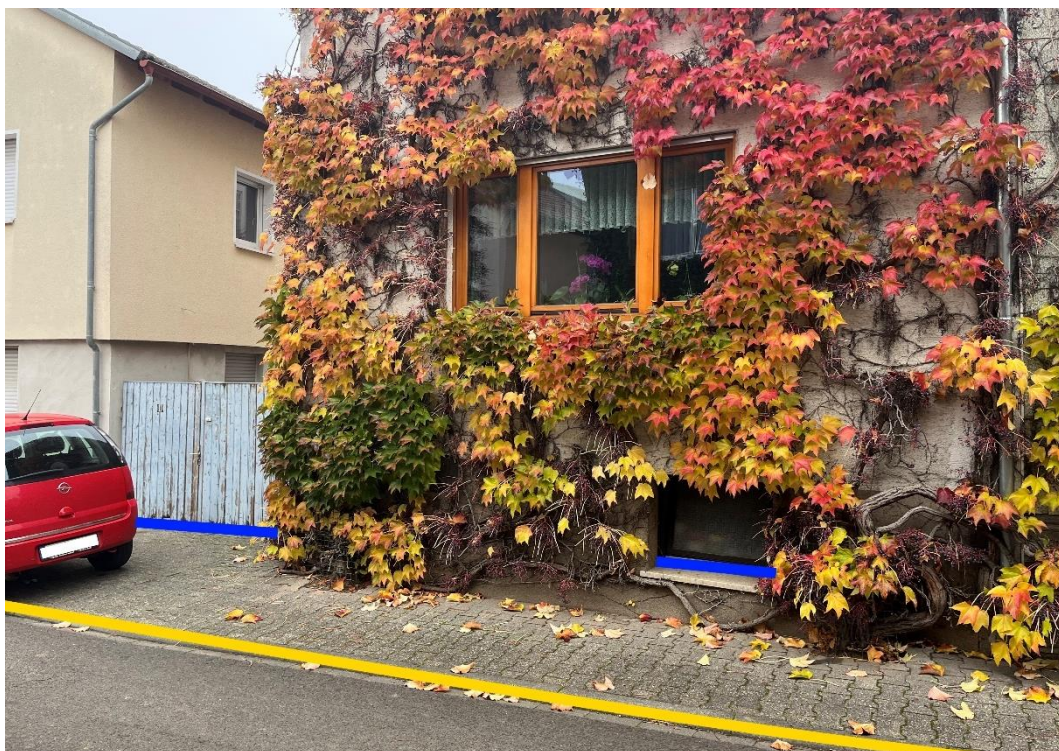
Abbildung 29: Notfließweg "Dietengasse" mit Objektschutzmaßnahmen (blau) und Bordanlage (gelb)

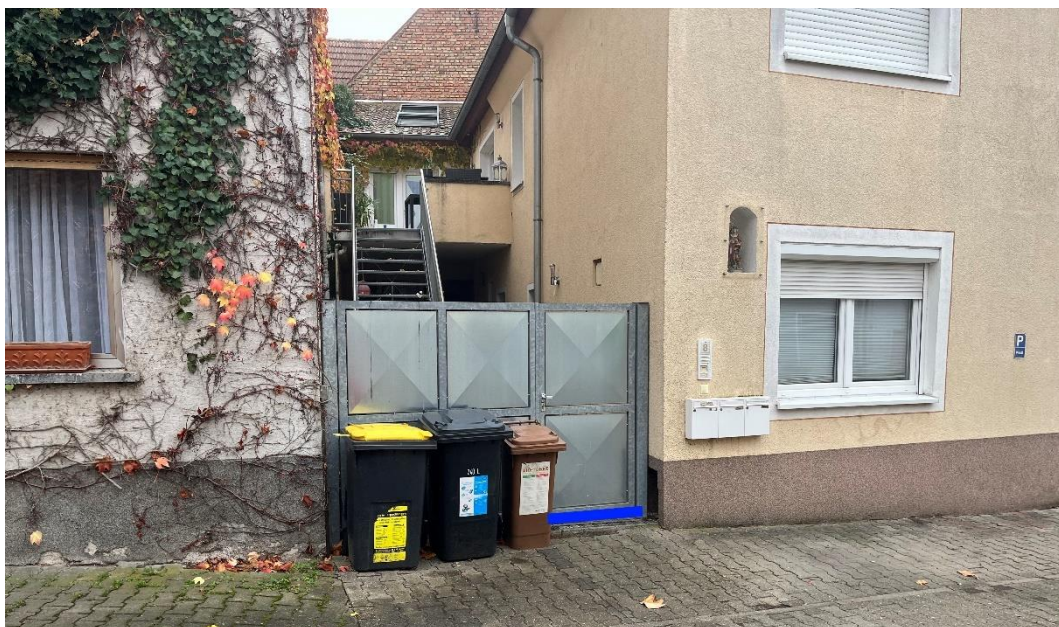
Abbildung 30: Notfließweg "Dietengasse" mit Objektschutzmaßnahmen (blau)

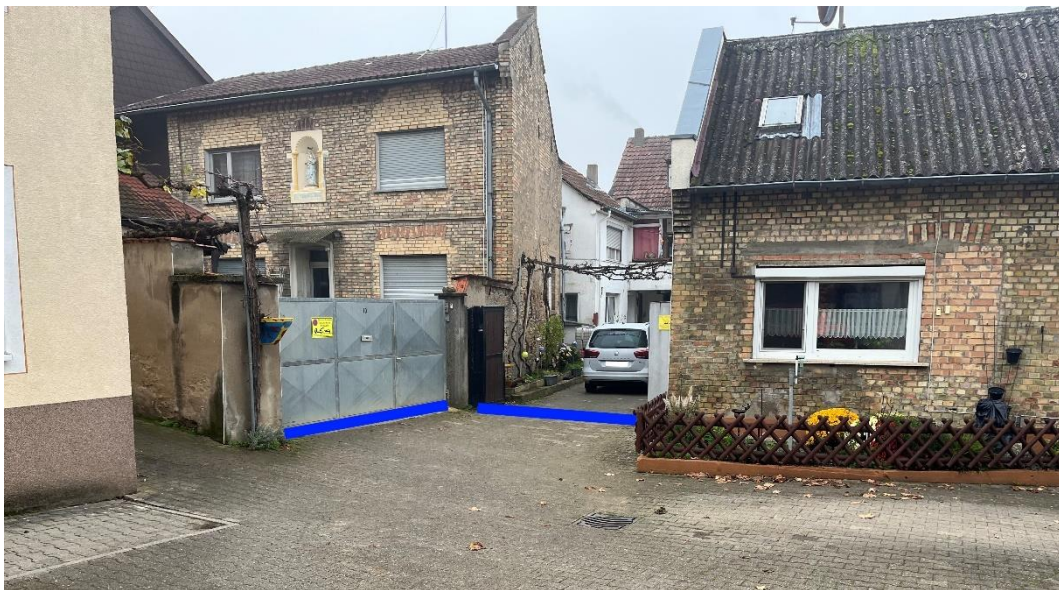
Abbildung 31: Notfließweg "Dietengasse" mit Objektschutzmaßnahmen (blau)

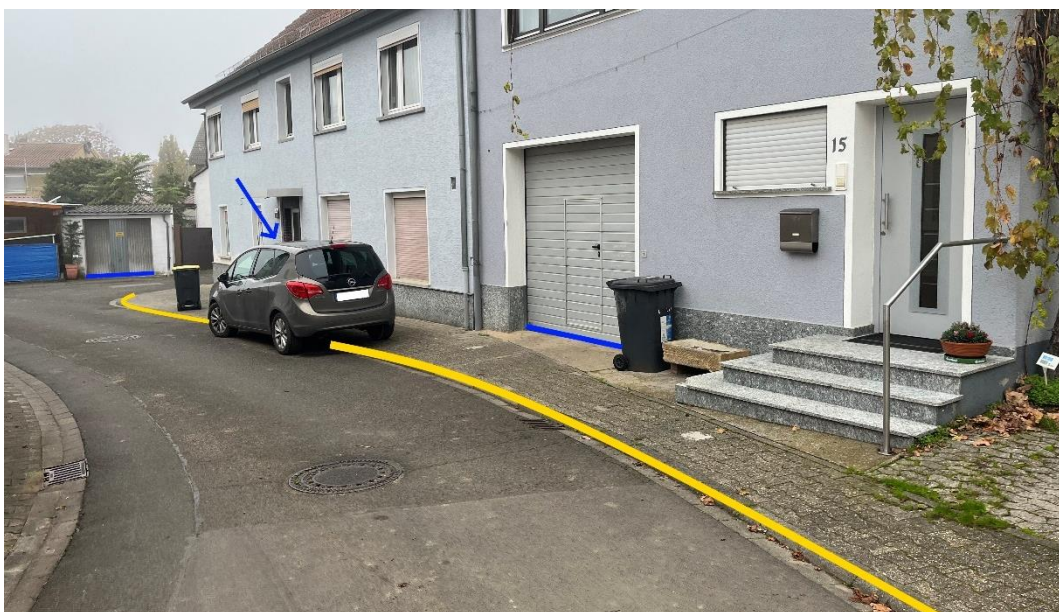
Abbildung 32: Notfließweg "Dietengasse" mit Objektschutzmaßnahmen (blau) und Bordanlage (gelb)

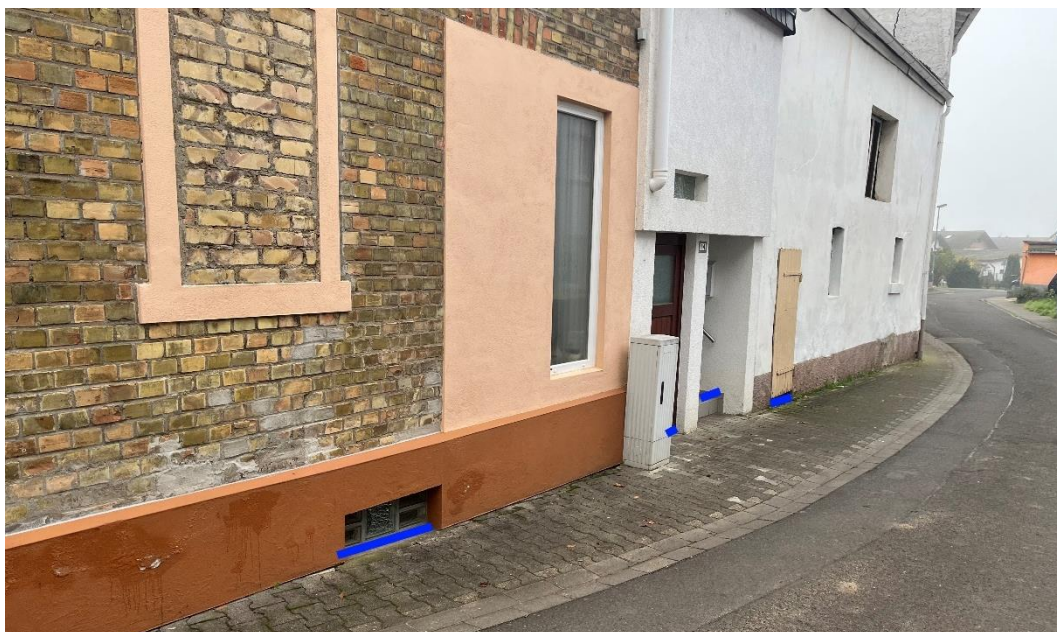
Abbildung 33: Notfließweg "Dietengasse" mit Objektschutzmaßnahmen (blau)

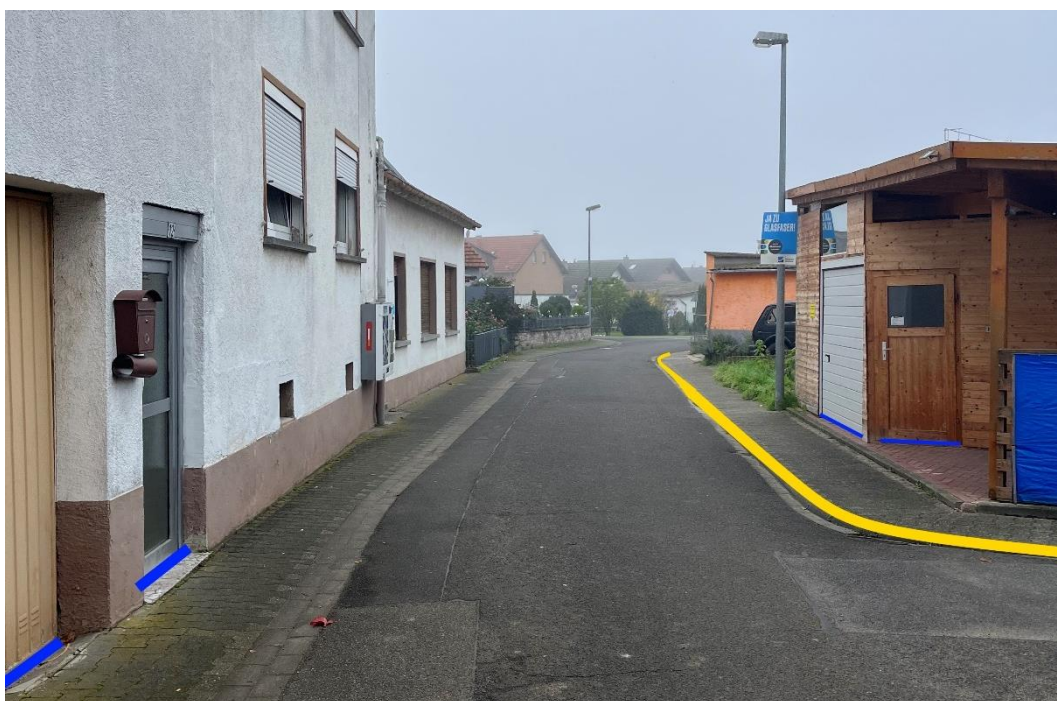
Abbildung 34: Notfließweg "Dietengasse" mit Objektschutzmaßnahmen (blau) und Bordanlage (gelb)

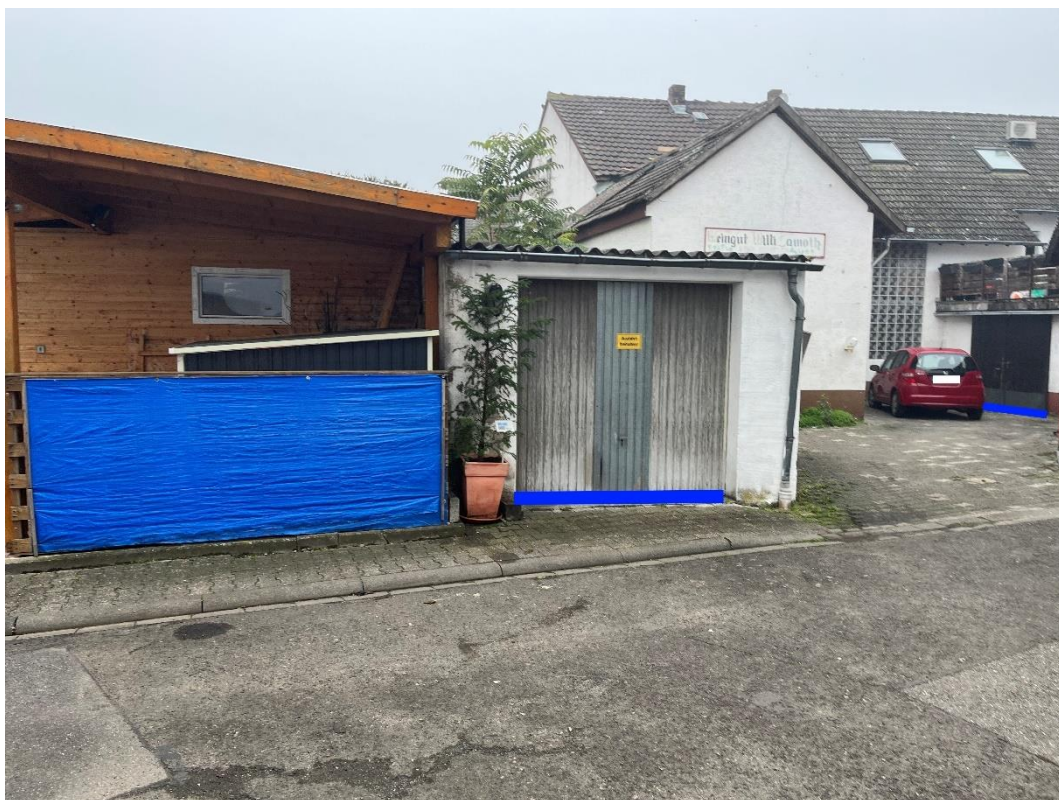
Abbildung 35: Notfließweg „Dietengasse“ mit Objektschutzmaßnahmen (blau)

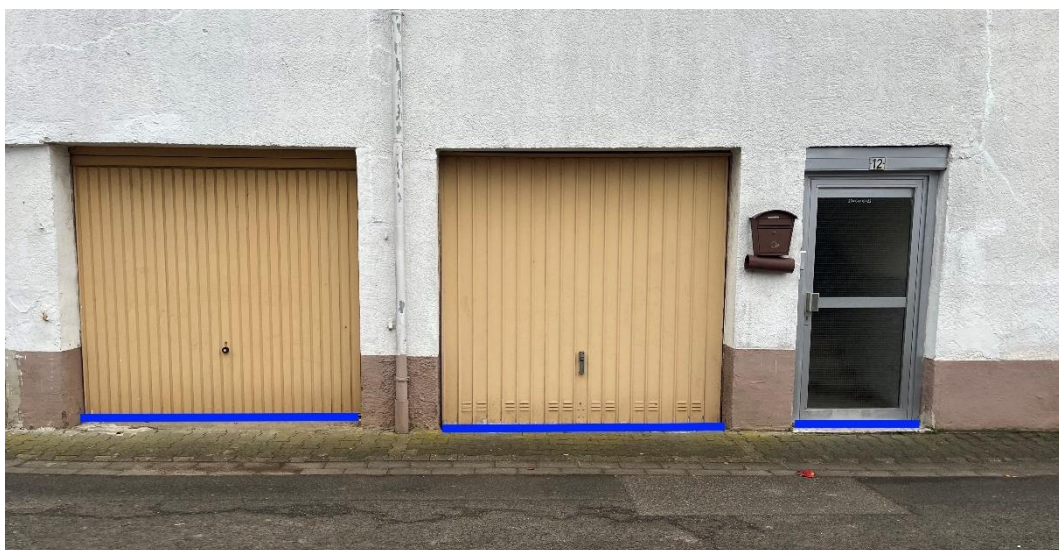
Abbildung 36: Notfließweg "Dietengasse" mit Objektschutzmaßnahmen (blau)

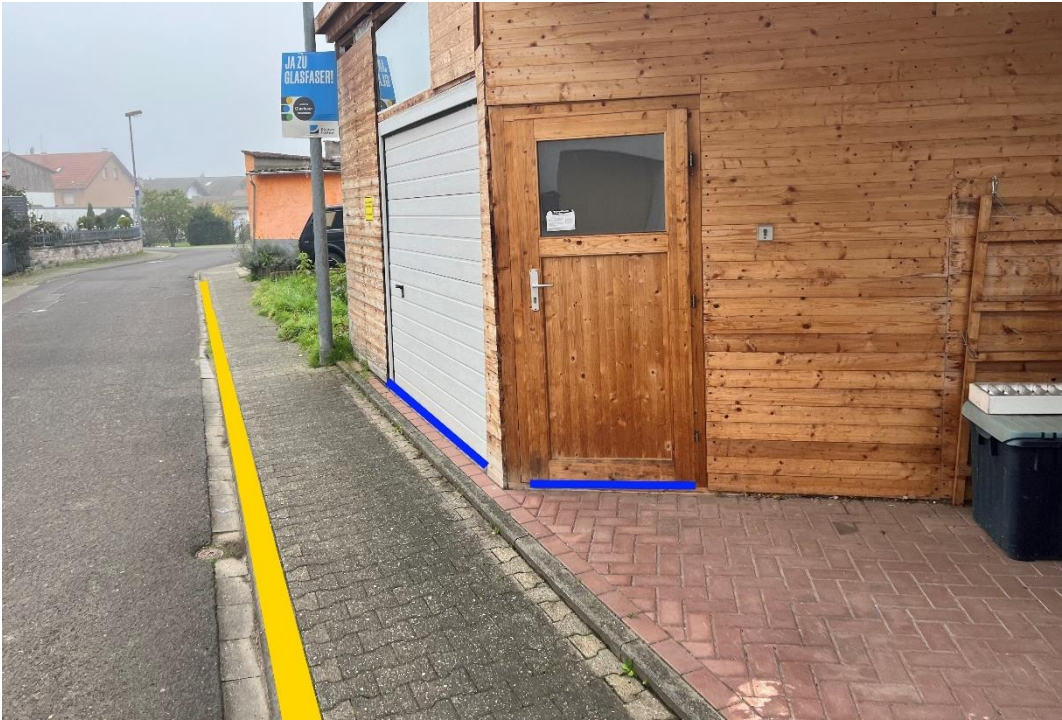
Abbildung 37: Notfließweg "Dietengasse" mit Objektschutzmaßnahmen (blau) und Bordanlage (gelb)
