Stadt Bingen am Rhein
Örtliches Hochwasserschutzkonzept
– Einzugsgebiet Dromersheim –

Anlage 01

Erläuterungsbericht

Stand: 08.03.2023

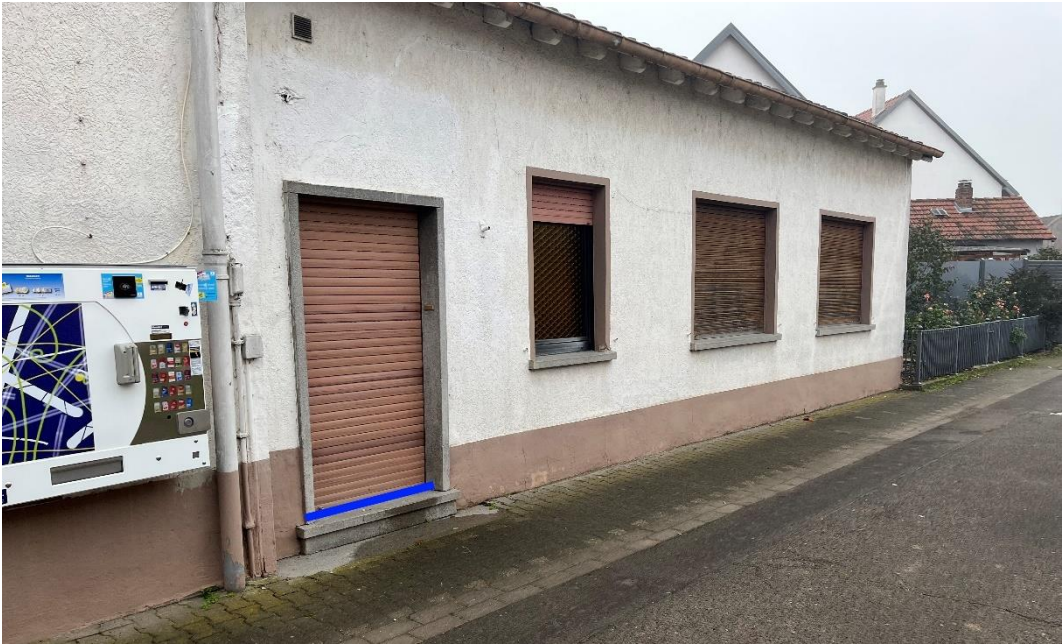
Abbildung 38: Notfließweg "Dietengasse" mit Objektschutzmaßnahmen (blau)

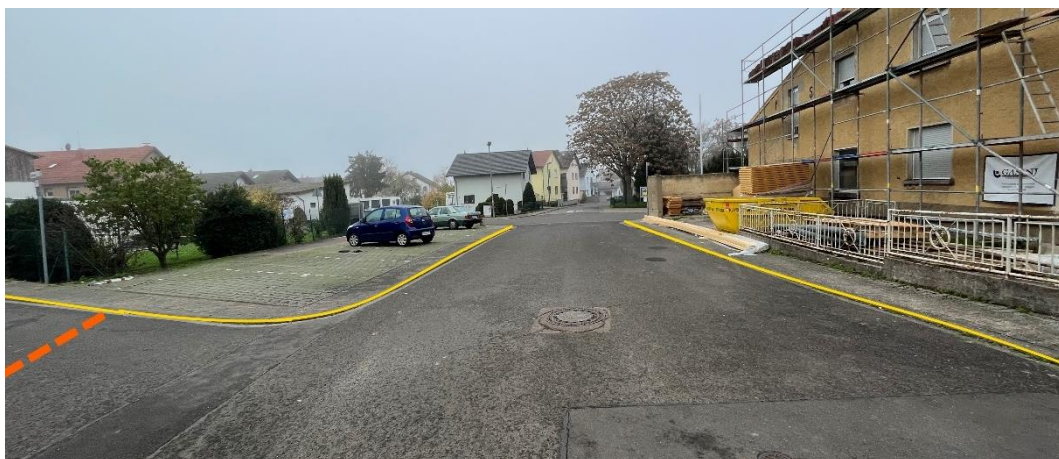
Abbildung 39: Notfließweg "Dietengasse" mit Aufwallung (orange) und Bordanlage (gelb)

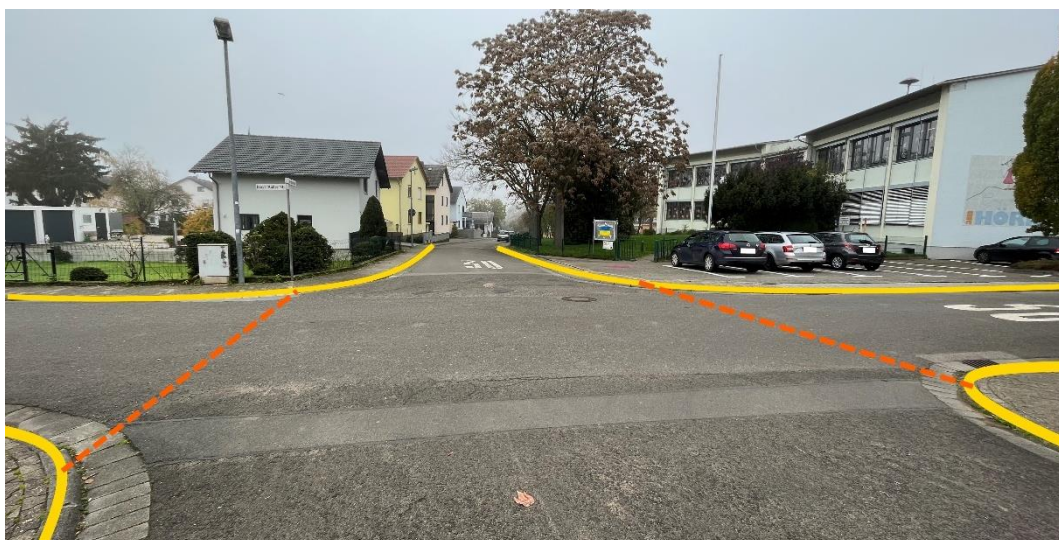
Abbildung 40: Notfließweg "Marienstraße" mit Aufwallung (orange) und Bordanlage (gelb)

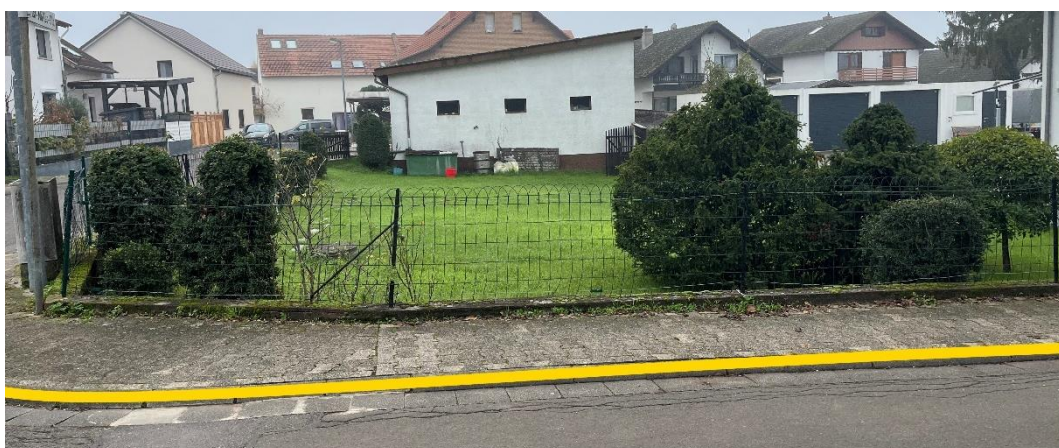
Abbildung 41: Notfließweg "Marienstraße" mit Bordanlage (gelb)

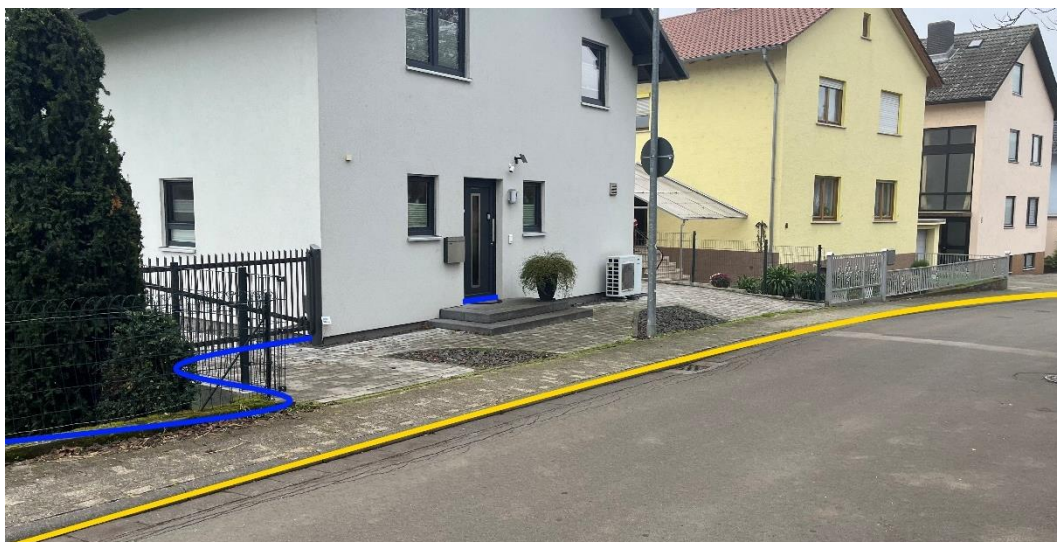
Abbildung 42: Notfließweg „Marienstraße“ mit Objektschutzmaßnahmen (blau) und Bordanlage (gelb)

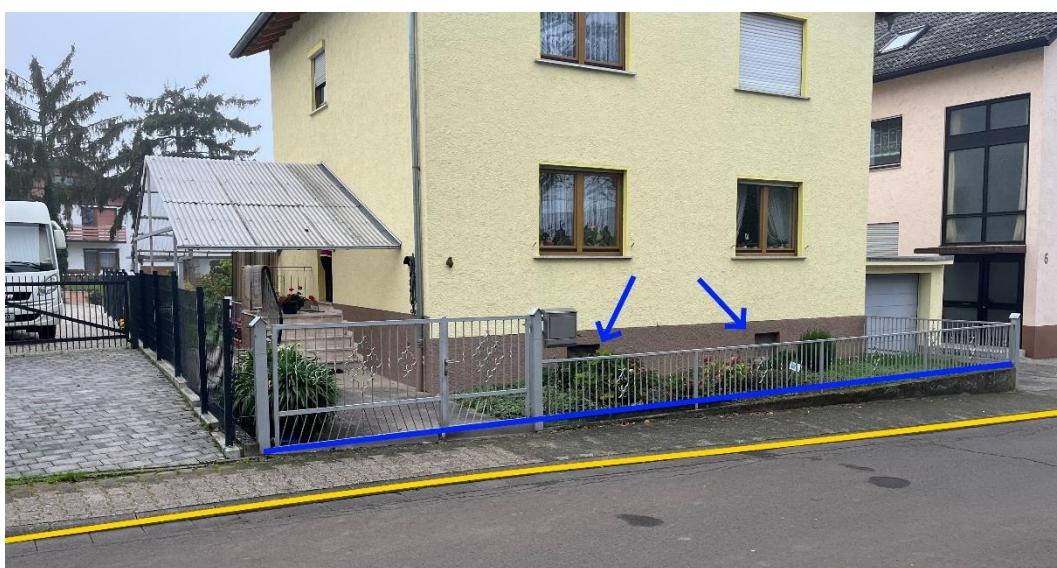
Abbildung 43: Notfließweg „Marienstraße“ mit Objektschutzmaßnahmen (blau) und Bordanlage (gelb)

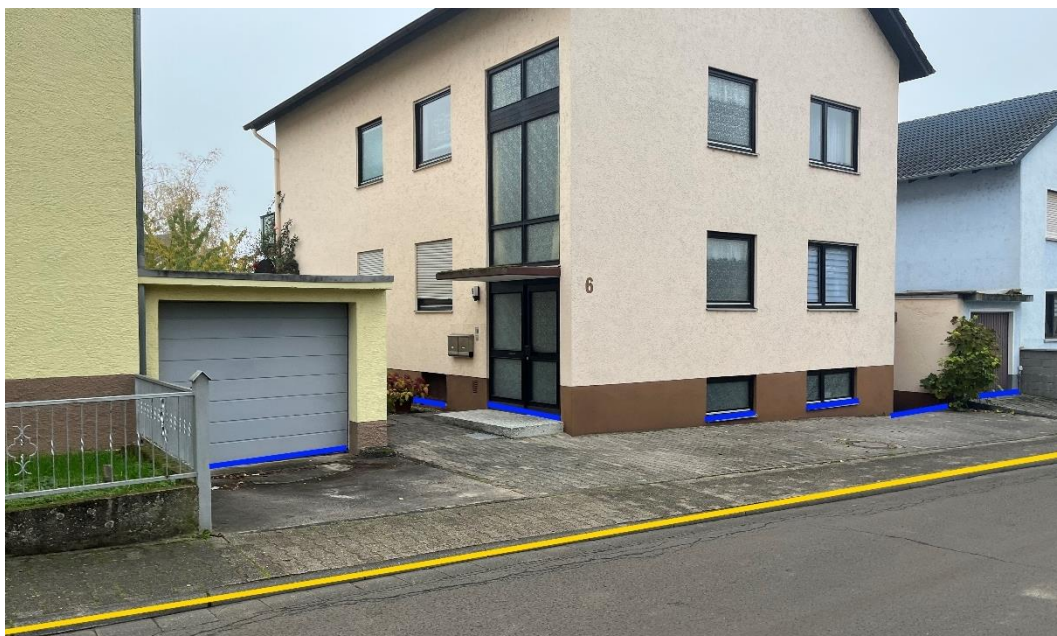
Abbildung 44: Notfließweg „Marienstraße“ mit Objektschutzmaßnahmen (blau) und Bordanlage (gelb)

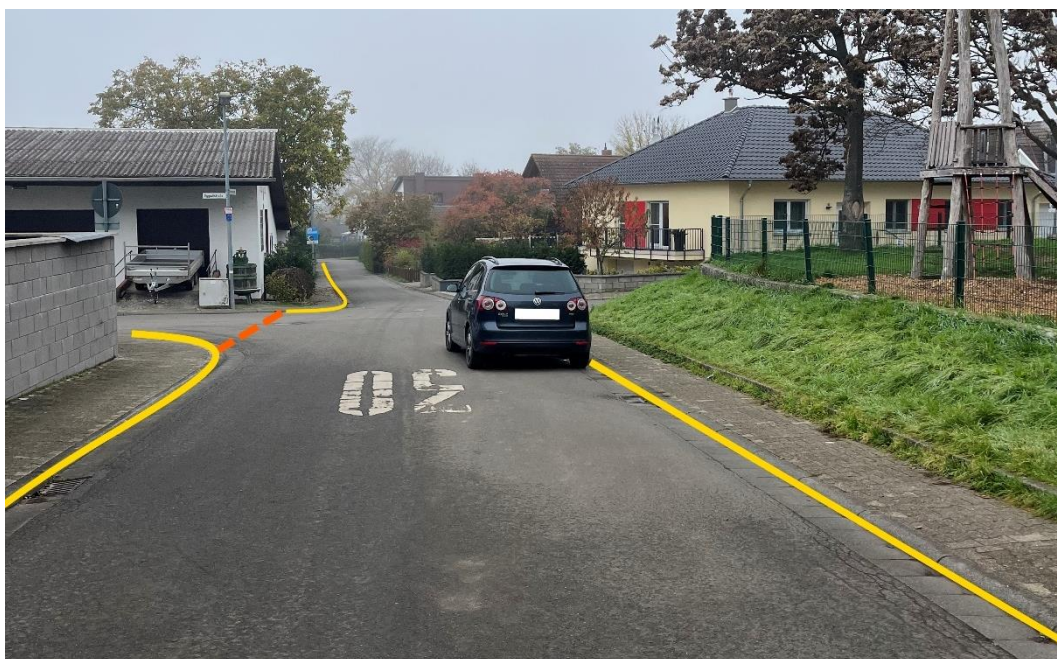
Abbildung 45: Notfließweg "Marienstraße" mit Aufwallung (orange) und Bordanlage (gelb)

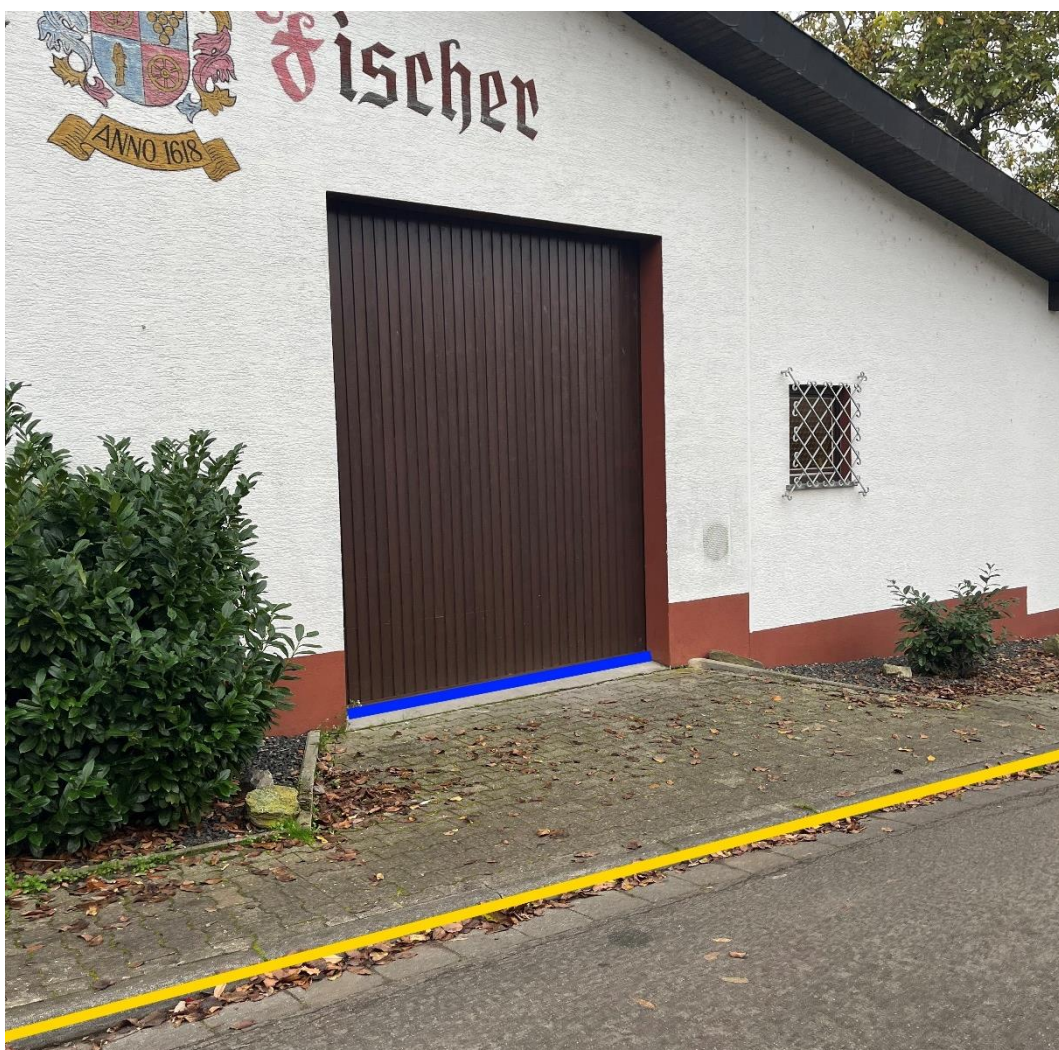
Abbildung 46: Nottließweg "Marienstraße" mit Objektschutzmaßnahmen (blau) und Bordanlage (gelb)

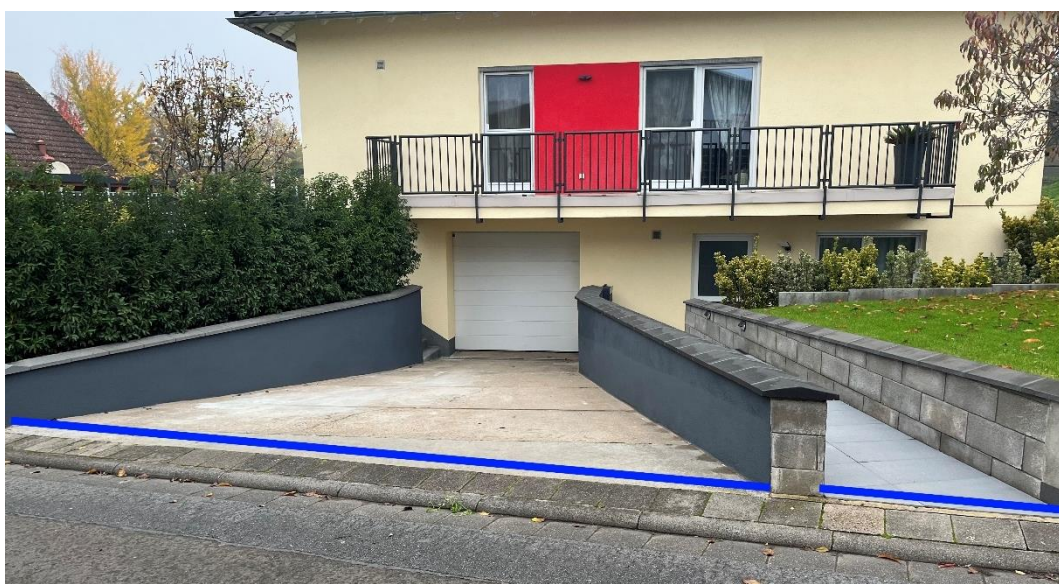
Abbildung 47: Nottließweg "Marienstraße" mit Objektschutzmaßnahmen (blau)

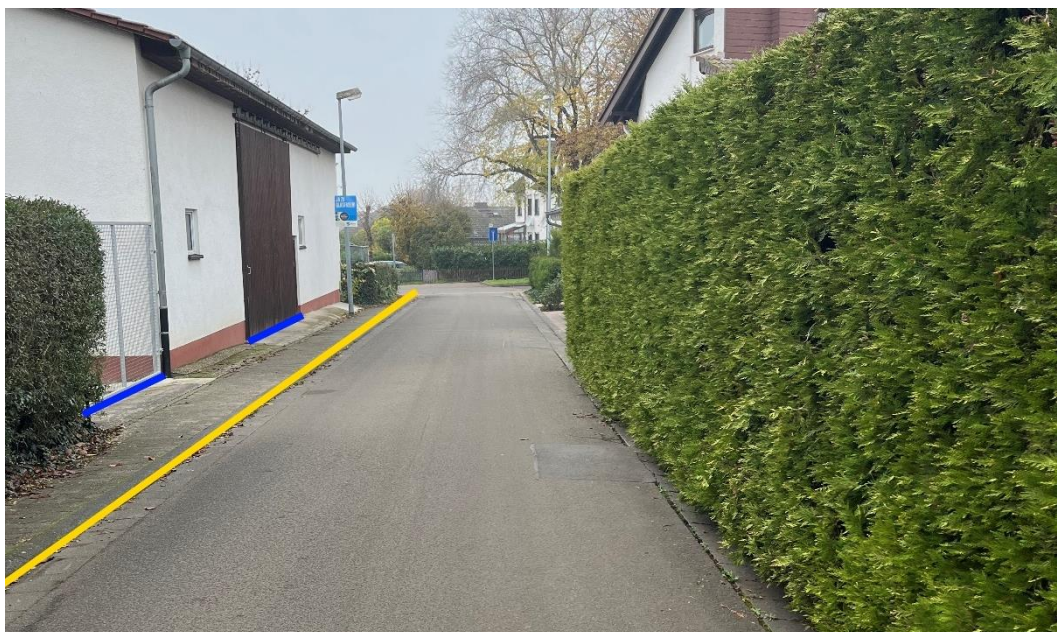
Abbildung 48: Notfließweg "Marienstraße" mit Objektschutzmaßnahmen (blau) und Bordanlage (gelb)

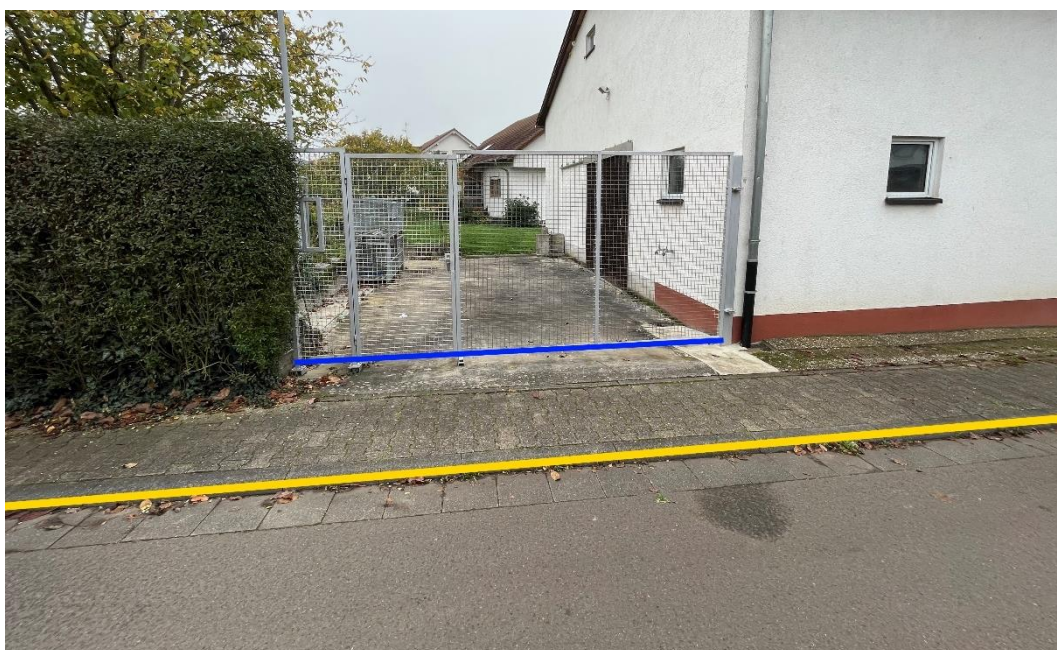
Abbildung 49: Notfließweg "Marienstraße" mit Objektschutzmaßnahmen (blau) und Bordanlage (gelb)

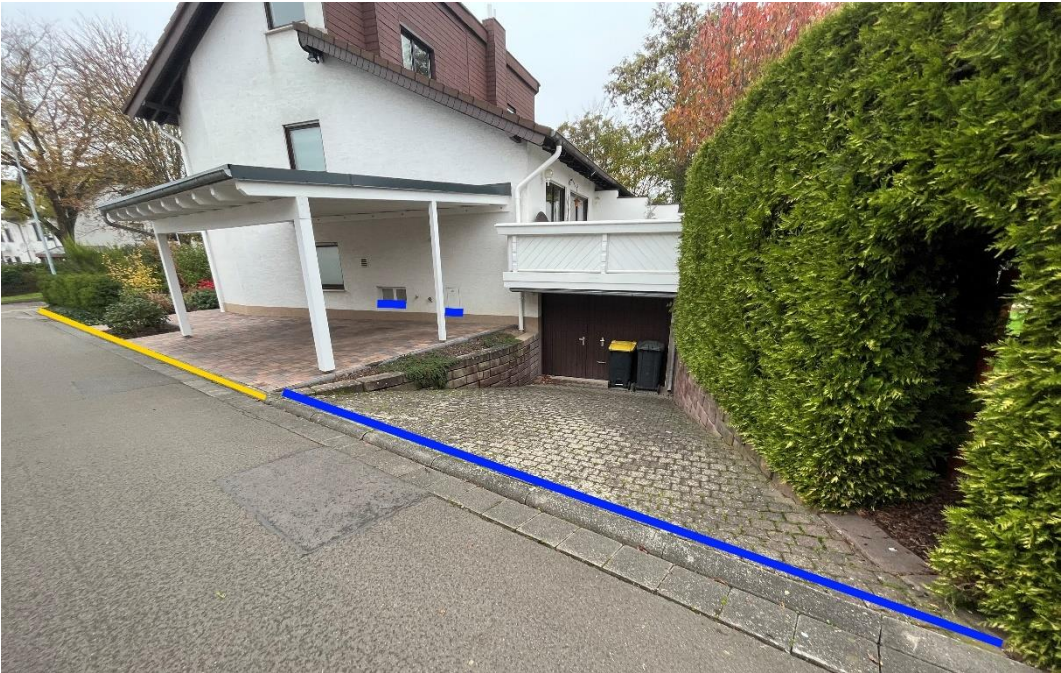
Abbildung 50: Notfließweg "Marienstraße" mit Objektschutzmaßnahmen (blau) und Bordanlage (gelb)

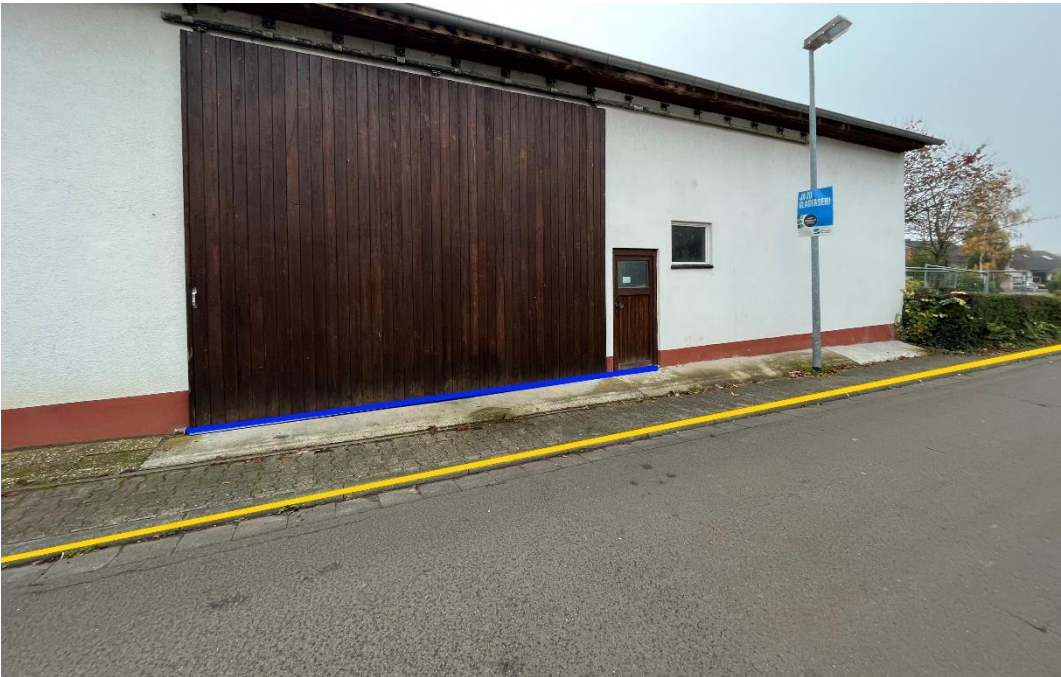
Abbildung 51: Notfließweg "Marienstraße" mit Objektschutzmaßnahmen (blau) und Bordanlage (gelb)

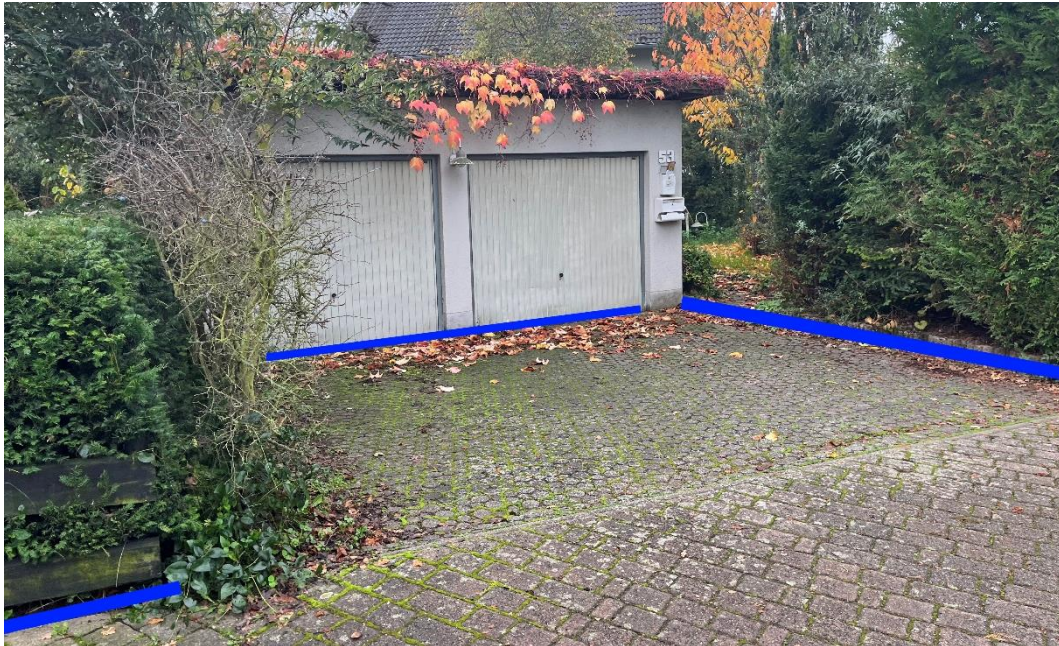
Abbildung 54: Notfließweg "Kurmainzstraße" mit Objektschutzmaßnahmen (blau

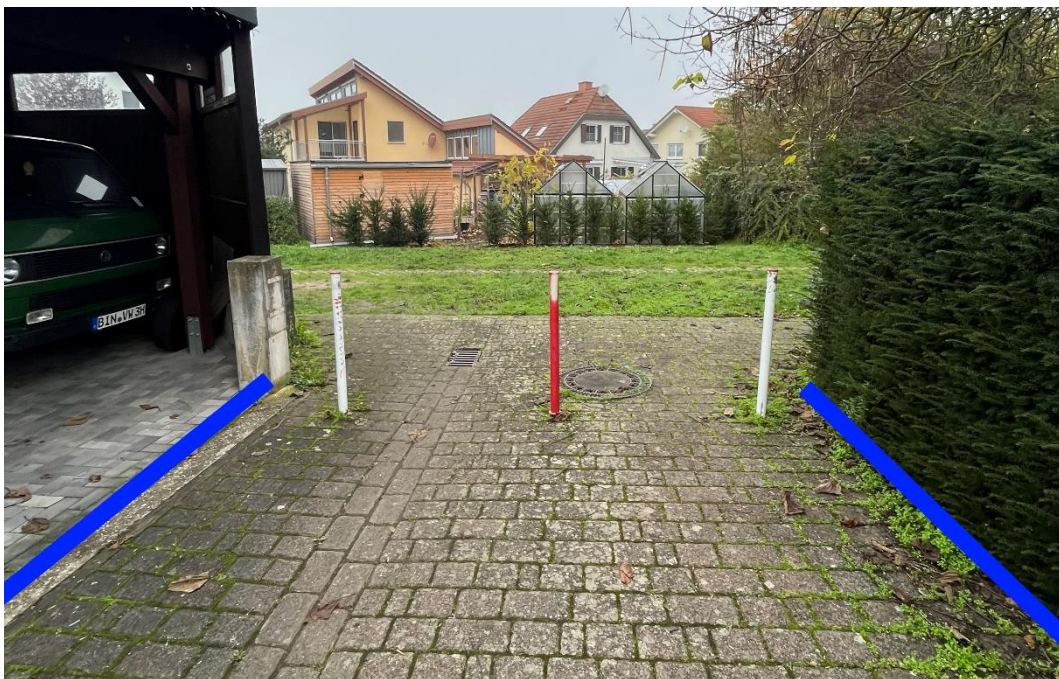
Abbildung 55: Notfließweg „Kurmainzstraße" mit Objektschutzmaßnahmen (blau)

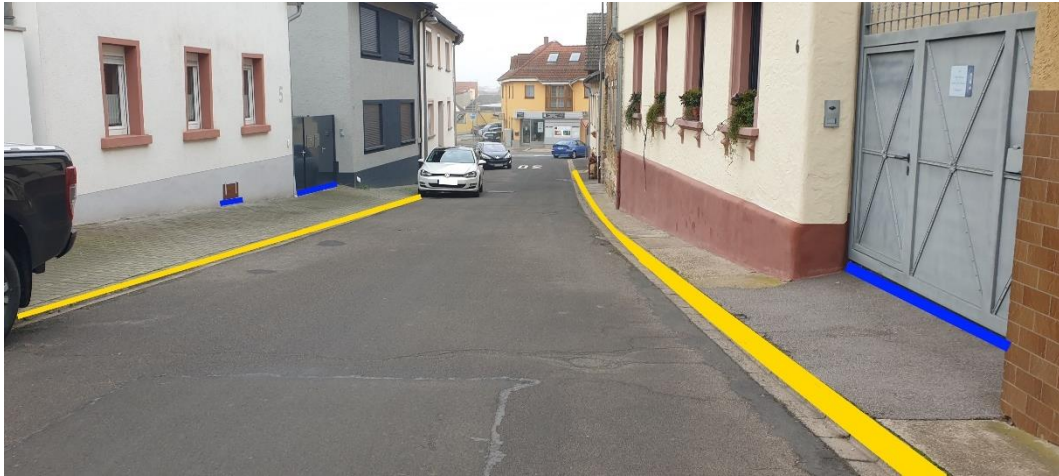
Abbildung 56: Nottfließweg "Pfarrgasse" mit Objektschutzmaßnahmen (blau) und Bordanlage (gelb)

- Prüfen und ggf. sichern des Notfließweges in der Untergasse/Pfarrgasse. Die bestehenden Bbauungsstrukturen (u.A. Mauern und das Straßenprofil) müssen durch Objektschutzmaßnahmen ergänzt werden (Siehe Abbildung 56 bis Abbildung 82) (Dr26/vgl. Dr25)

- Prüfen und ggf. sichern des Notfließweges in der Untergasse/Pfarrgasse durch Maßnahmen wie Verwallungen in Kreuzungsbereichen und den Einbau von Bordanlagen zur Sicherstellung der gezielten Ableitung des Oberflächenwassers. Die bestehenden Bebauungsstrukturen (u.A. Mauern und das Straßenprofil) müssen durch Objektschutzmaßnahmen ergänzt werden (Dr25) (Siehe Abbildung 56 bis Abbildung 82)

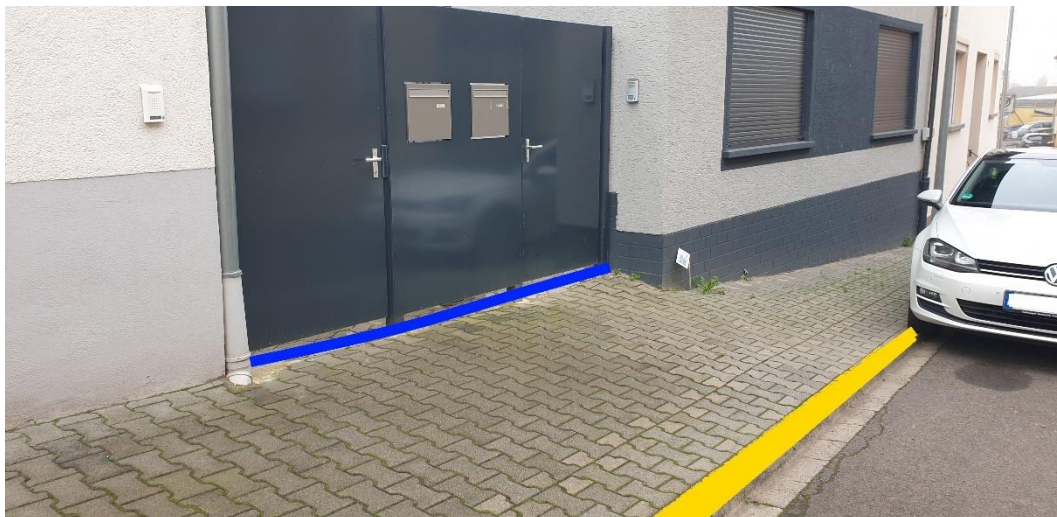
Abbildung 57: Nottfließweg "Pfarrgasse" mit Objektschutzmaßnahmen (blau) und Bordanlage (gelb)

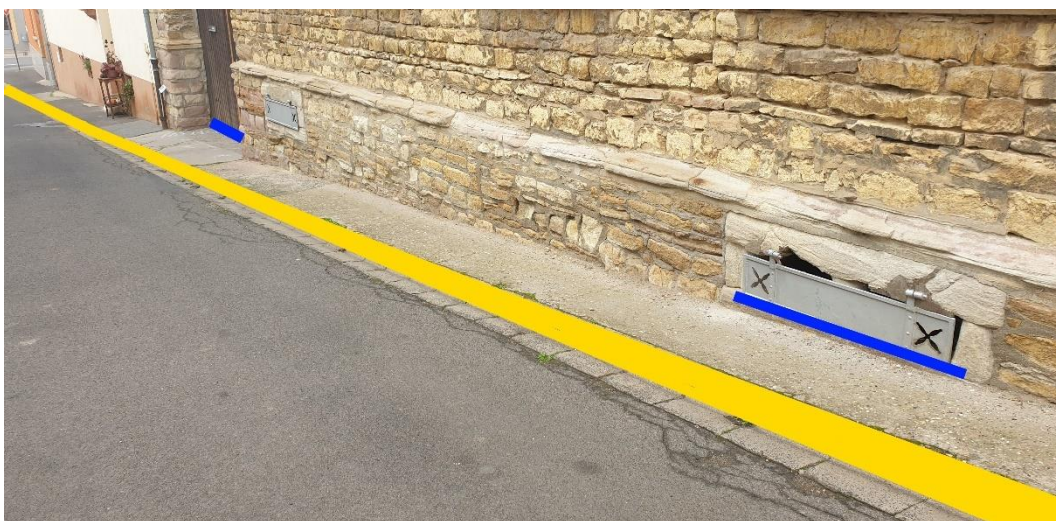
Abbildung 58: Nottfließweg "Pfarrgasse" mit Objektschutzmaßnahmen (blau) und Bordanlage (gelb)

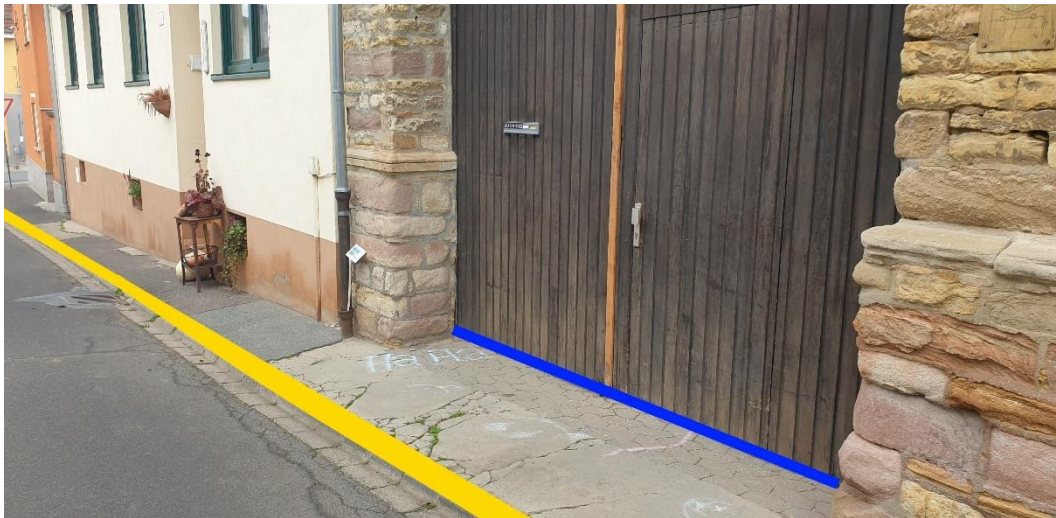
Abbildung 59: Notfließweg "Pfarrgasse" mit Objektschutzmaßnahmen (blau) und Bordanlage (gelb)

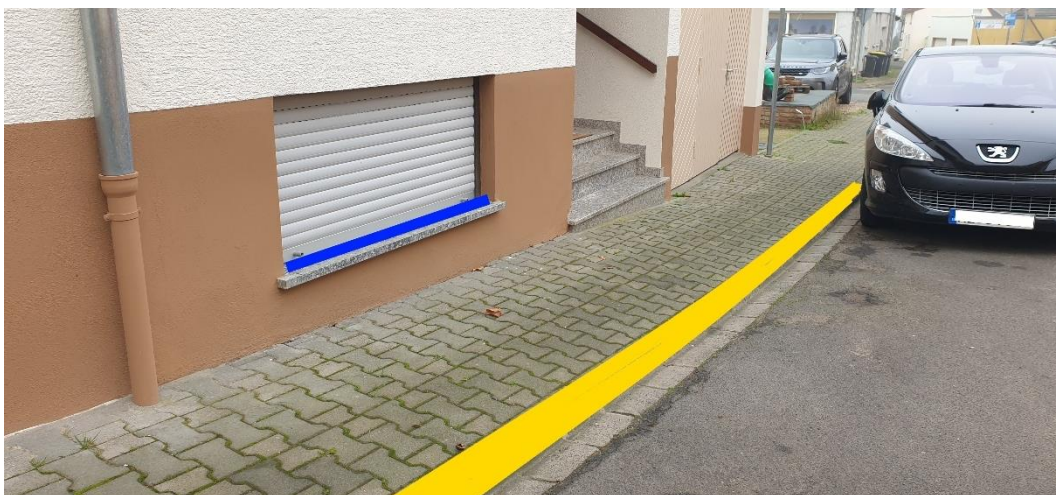
Abbildung 60: Notfließweg "Pfarrgasse" mit Objektschutzmaßnahmen (blau) und Bordanlage (gelb)

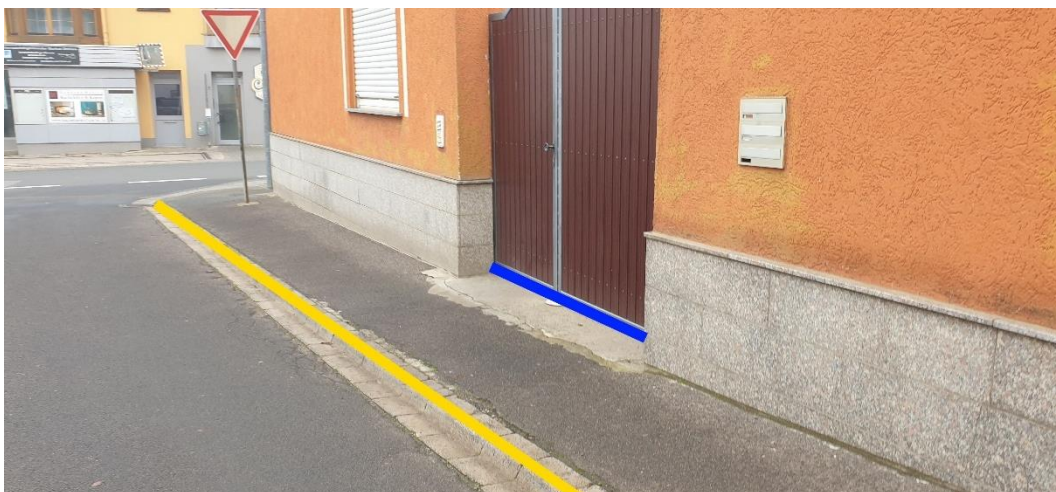
Abbildung 61: Notfließweg "Pfarrgasse" mit Objektschutzmaßnahmen (blau) und Bordanlage (gelb)

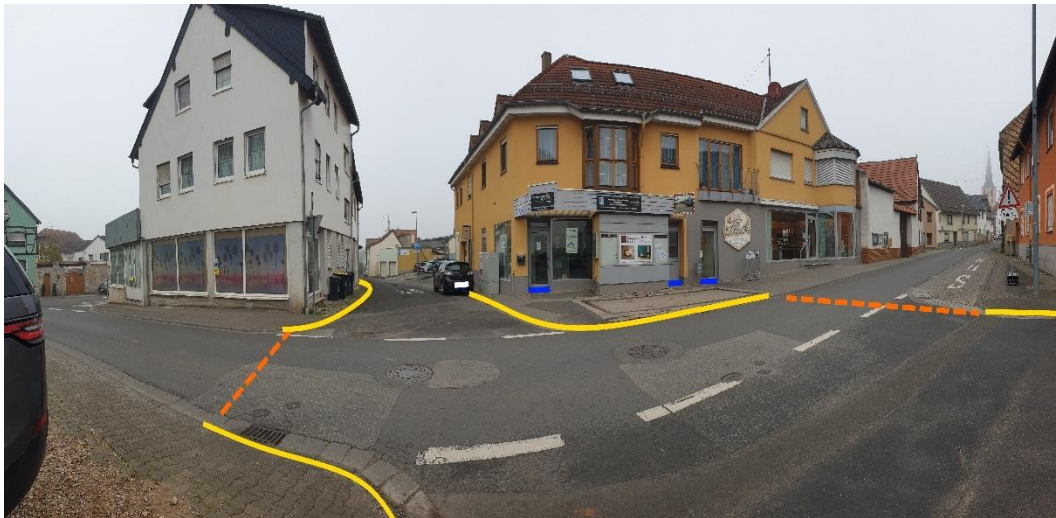
Abbildung 62: Notfließweg "Untergasse" mit Objektschutzmaßnahmen (blau), Aufwallung (orange) und Bordanlage (gelb)

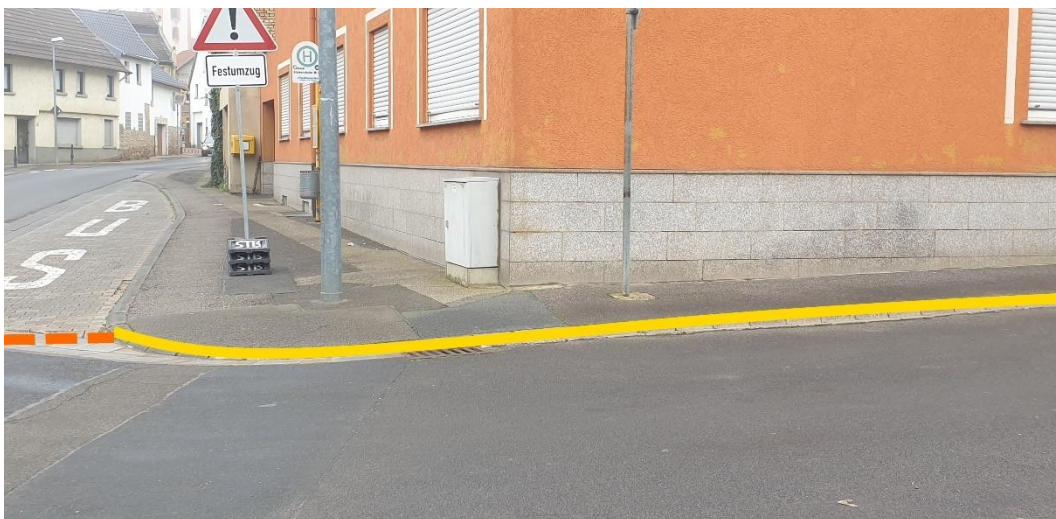
Abbildung 63: Notfließweg "Untergasse" mit Aufwallung (orange) und Bordanlage (gelb)

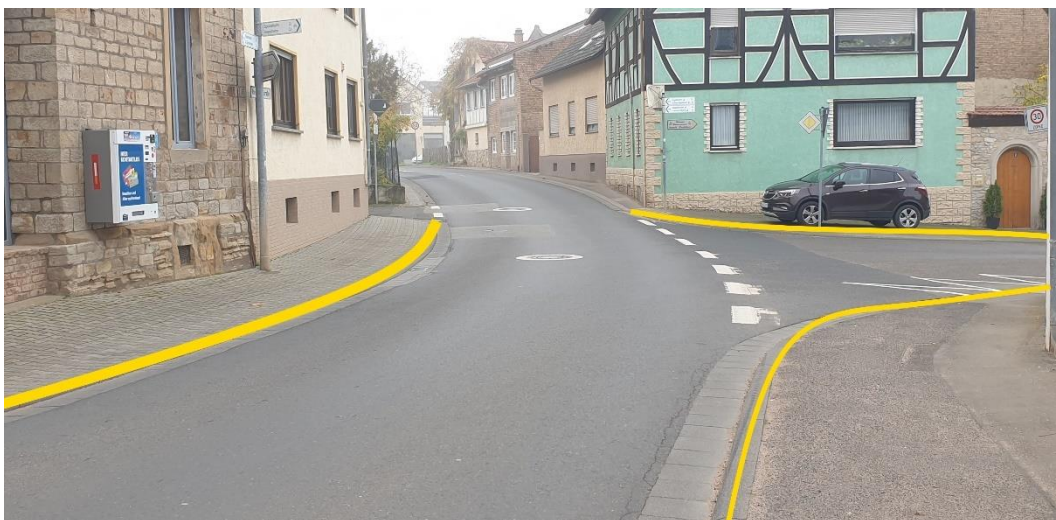
Abbildung 64: Notfließweg "Untergasse" mit Bordanlage (gelb)

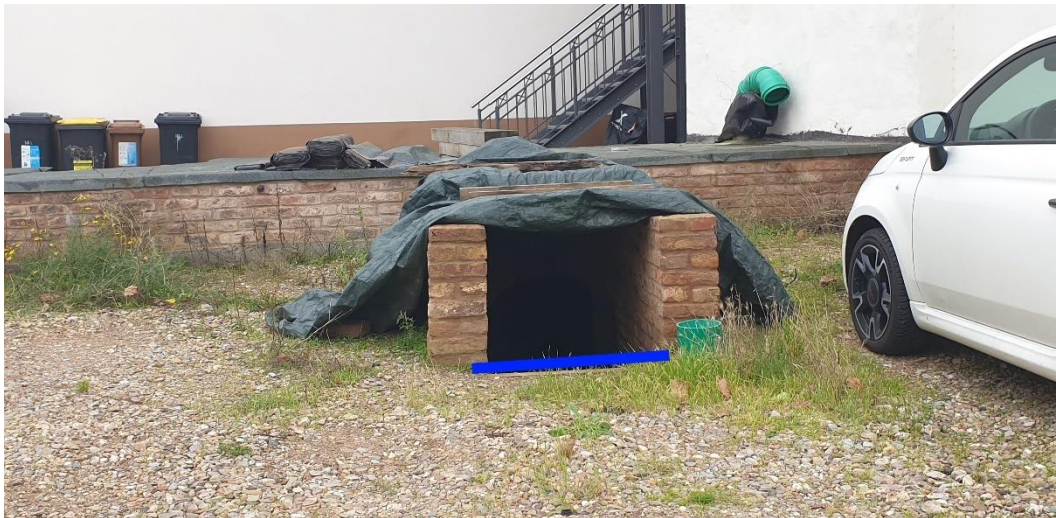
Abbildung 65: Nottfließweg "Untergasse" mit Objektschutzmaßnahmen (blau)

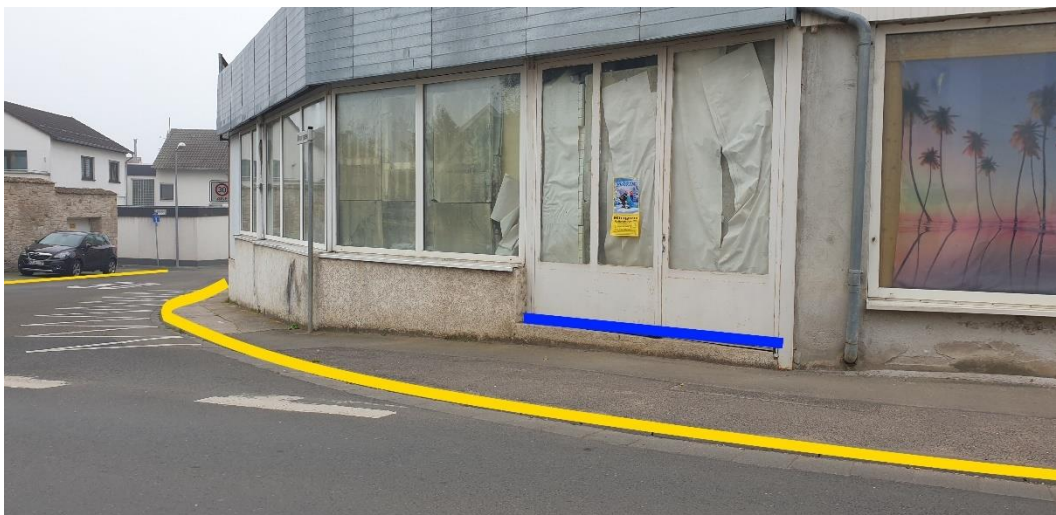
Abbildung 66: Nottfließweg "Untergasse" mit Objektschutzmaßnahmen (blau) und Bordanlage (gelb)

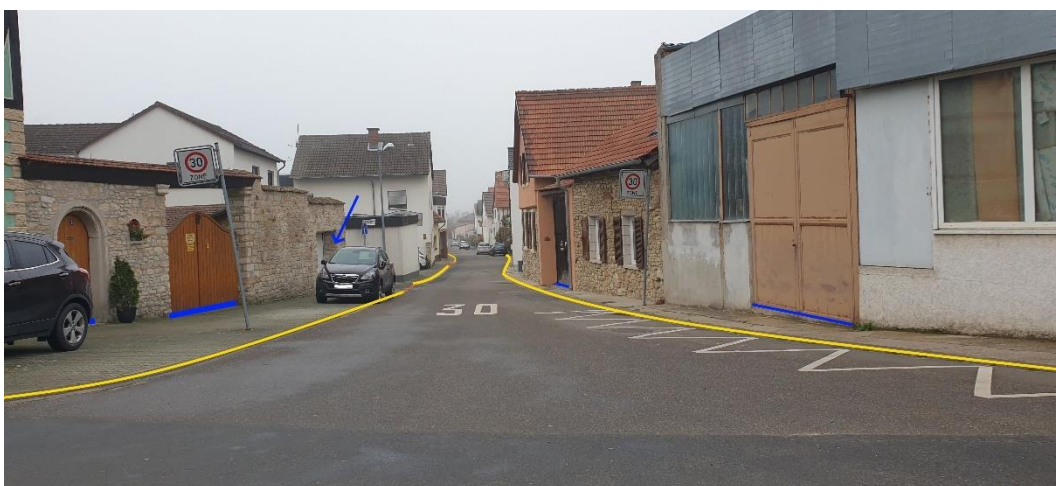
Abbildung 67: Nottfließweg "Untergasse" mit Objektschutzmaßnahmen (blau) und Bordanlage (gelb)

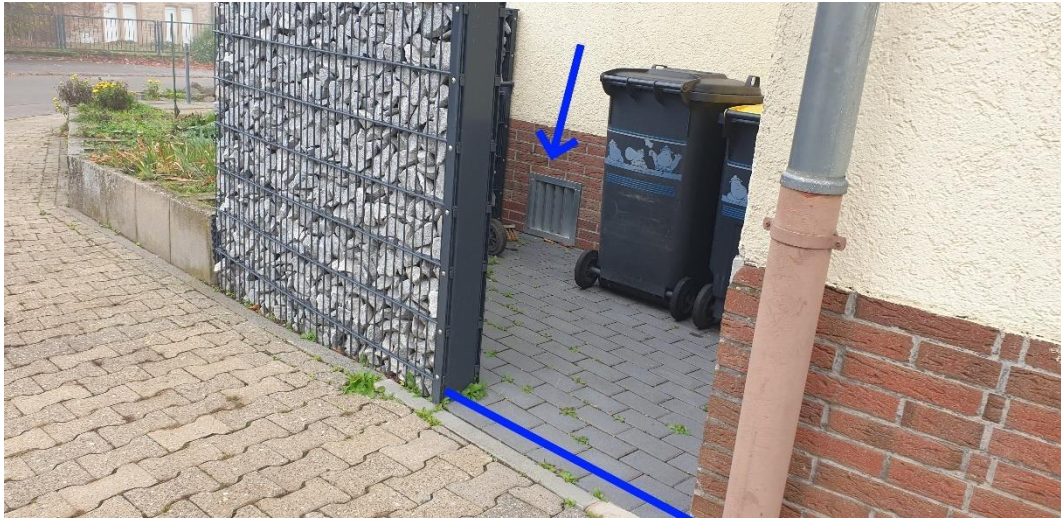
Abbildung 68: Notfließweg "Untergasse" mit Objektschutzmaßnahmen (blau)

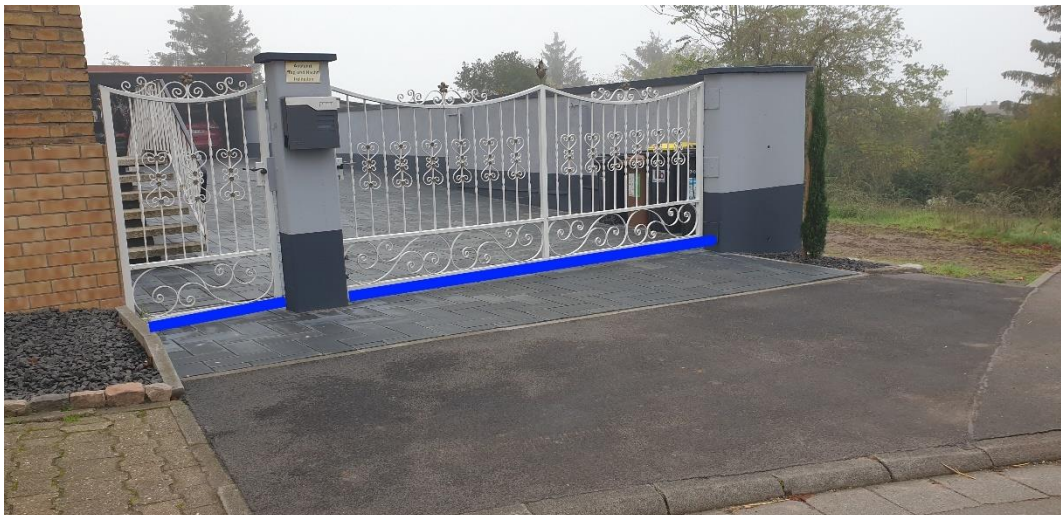
Abbildung 69: Notfließweg "Untergasse" mit Objektschutzmaßnahmen (blau)

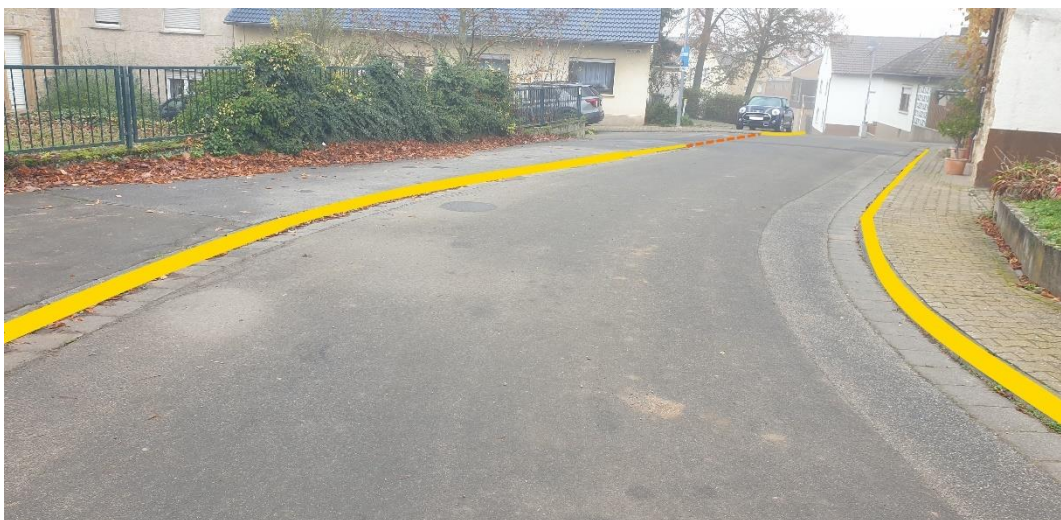
Abbildung 70: Notfließweg "Untergasse" mit Aufwallung (orange) und Bordanlage (gelb)

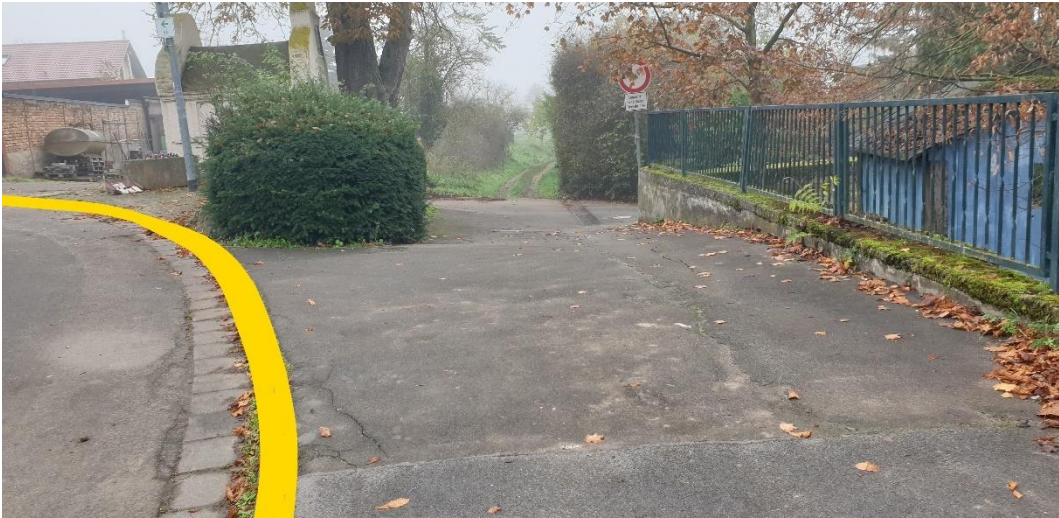
Abbildung 71: Nottfließweg "Untergasse" mit Bordanlage (gelb)

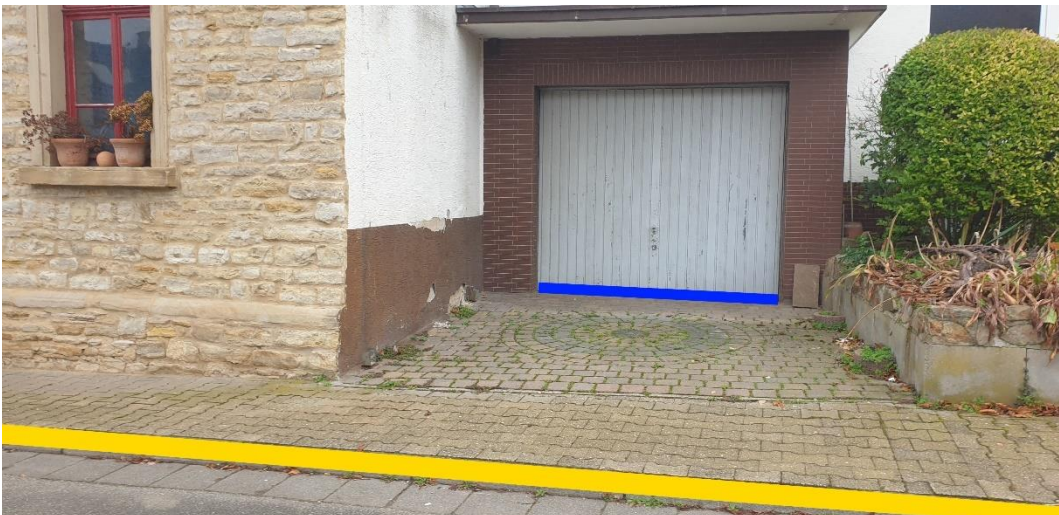
Abbildung 72: Nottfließweg "Untergasse" mit Objektschutzmaßnahmen (blau) und Bordanlage (gelb)

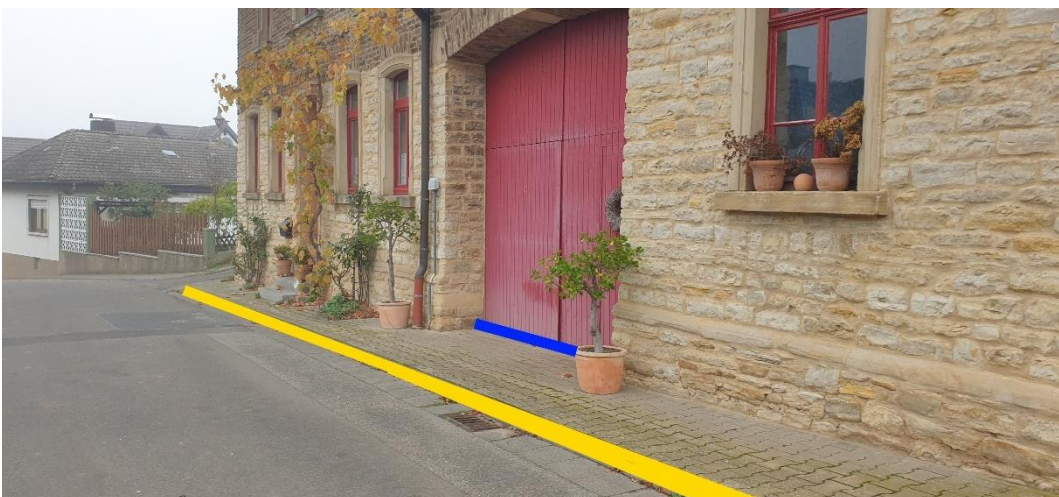
Abbildung 73: Nottfließweg "Untergasse" mit Objektschutzmaßnahmen (blau) und Bordanlage (gelb)

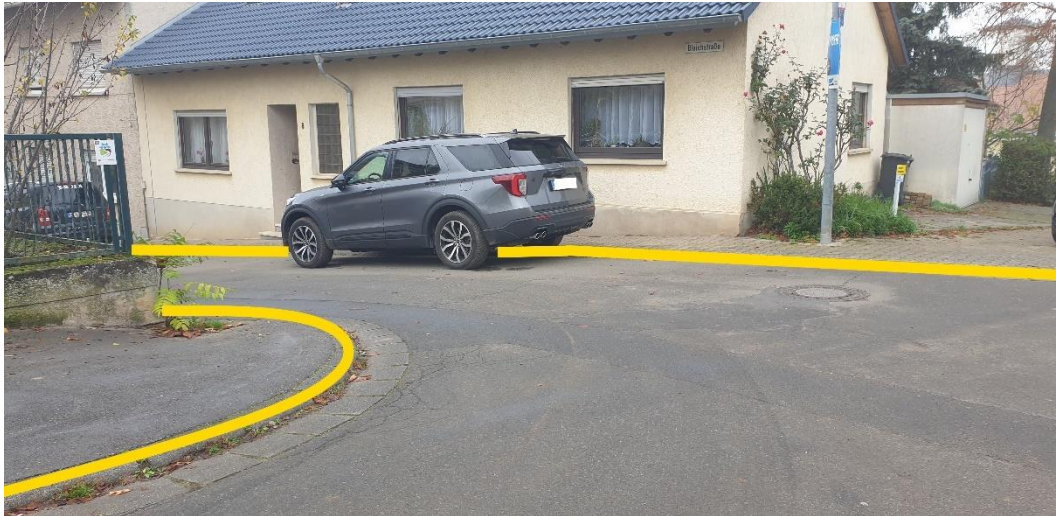
Abbildung 74: Notfließweg "Untergasse" mit Bordanlage (gelb)

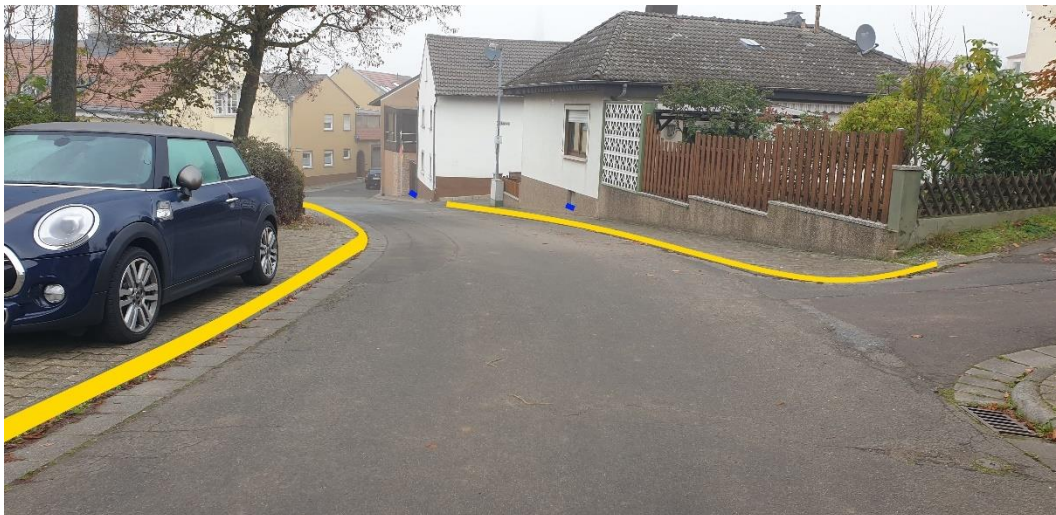
Abbildung 75: Notfließweg "Untergasse" mit Objektschutzmaßnahmen (blau) und Bordanlage (gelb)

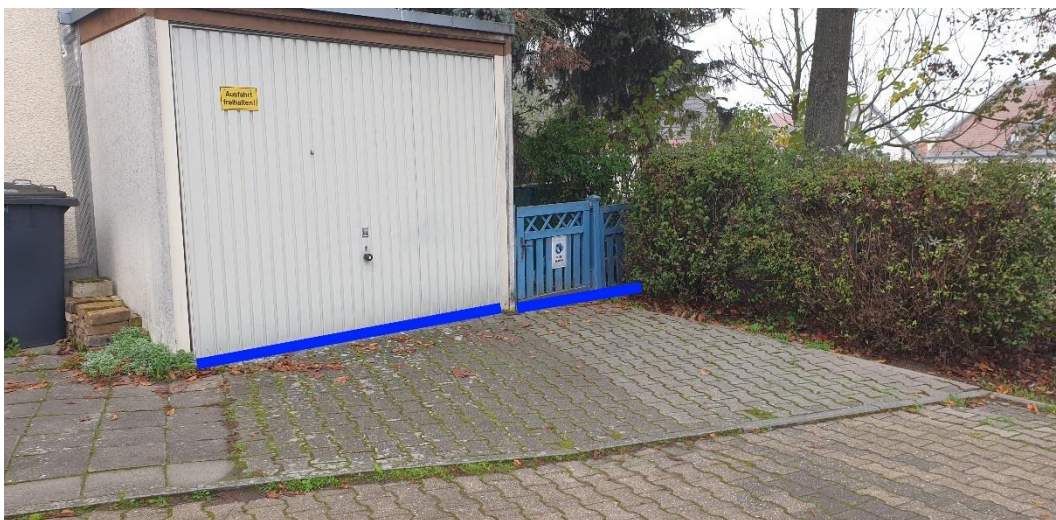
Abbildung 76: Notfließweg "Untergasse" mit Objektschutzmaßnahmen (blau)
