Stadt Bingen am Rhein
Örtliches Hochwasserschutzkonzept
– Einzugsgebiet Dromersheim –

Anlage 01

Erläuterungsbericht

Stand: 08.03.2023

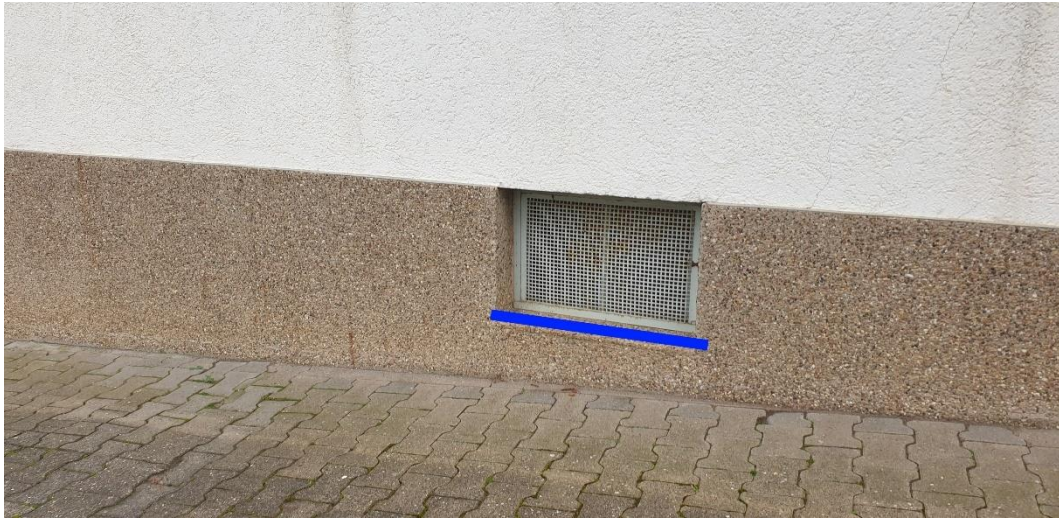
Abbildung 77: Notfließweg "Untergasse" mit Objektschutzmaßnahmen (blau)

- Prüfen und ggf. sichern des Notfließweges in der Untergasse/Pfarrgasse. Die bestehenden Bbauungsstrukturen (u.A. Mauern und das Straßenprofil) müssen durch Objektschutzmaßnahmen ergänzt werden (Siehe Abbildung 56 bis Abbildung 82) (Dr26/vgl. Dr25)

- Prüfen und ggf. sichern des Notfließweges in der Untergasse/Pfarrgasse durch Maßnahmen wie Verwallungen in Kreuzungsbereichen und den Einbau von Bordanlagen zur Sicherstellung der gezielten Ableitung des Oberflächenwassers. Die bestehenden Bebauungsstrukturen (u.A. Mauern und das Straßenprofil) müssen durch Objektschutzmaßnahmen ergänzt werden (Dr25) (Siehe Abbildung 56 bis Abbildung 82)

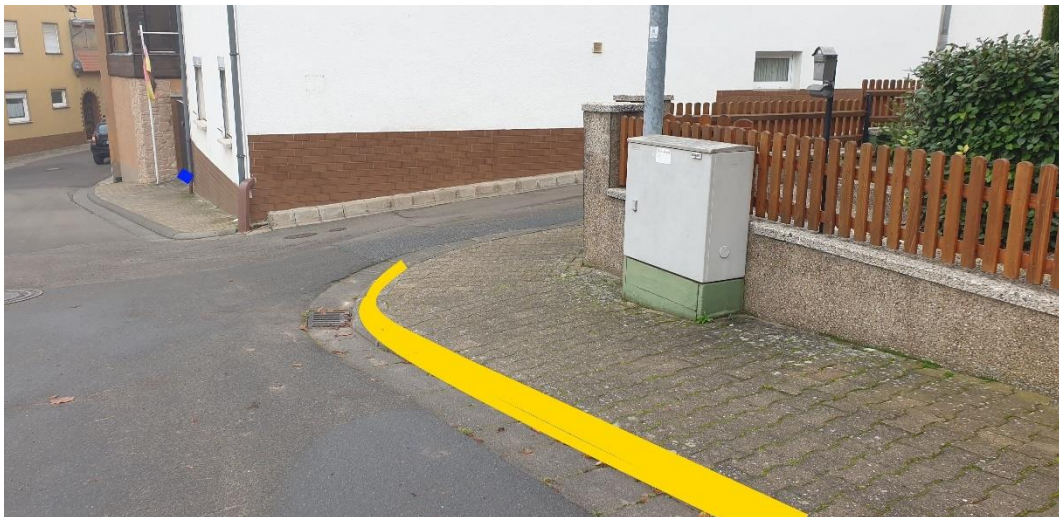
Abbildung 78: Notfließweg "Untergasse" mit Objektschutzmaßnahmen (blau) und Bordanlage (gelb)

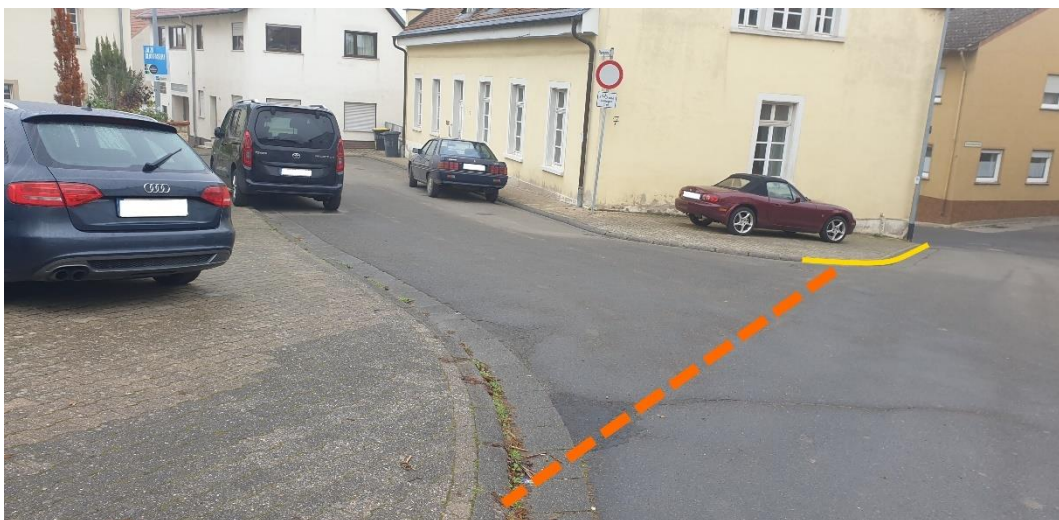
Abbildung 79: Notfließweg "Untergasse" mit Aufwallung (orange) und Bordanlage (gelb)

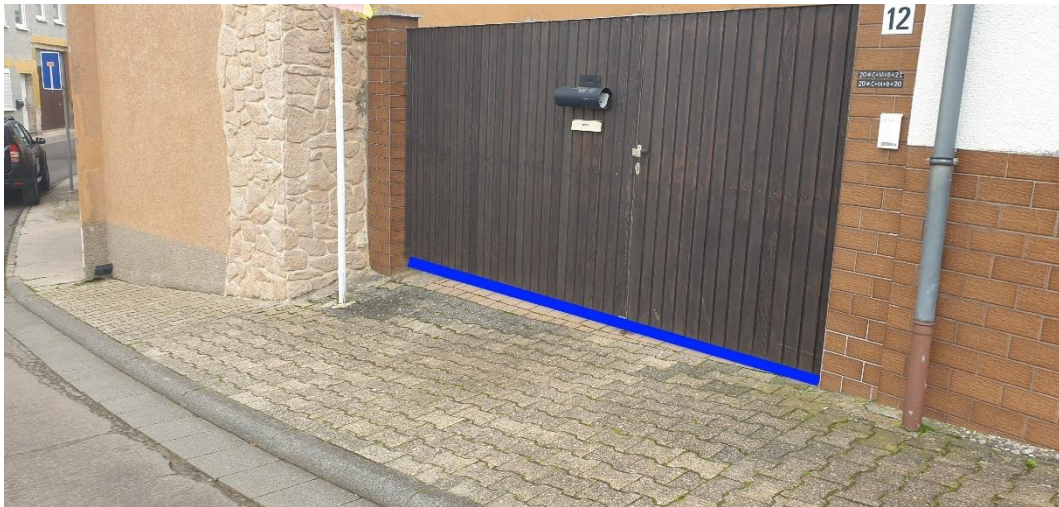
Abbildung 80: Nottfließweg "Untergasse" mit Objektschutzmaßnahmen (blau)

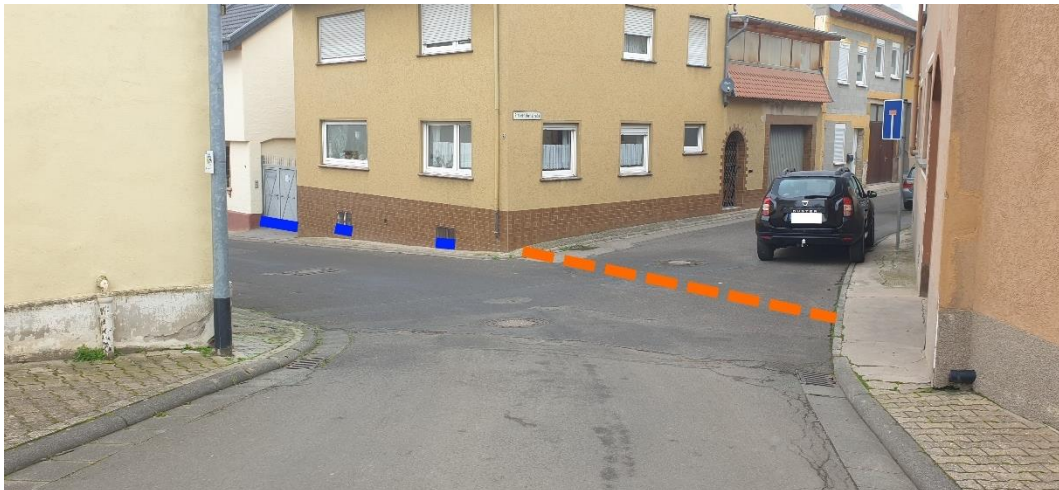
Abbildung 81: Nottfließweg "Untergasse" mit Objektschutzmaßnahmen (blau) und Aufwallung (orange)

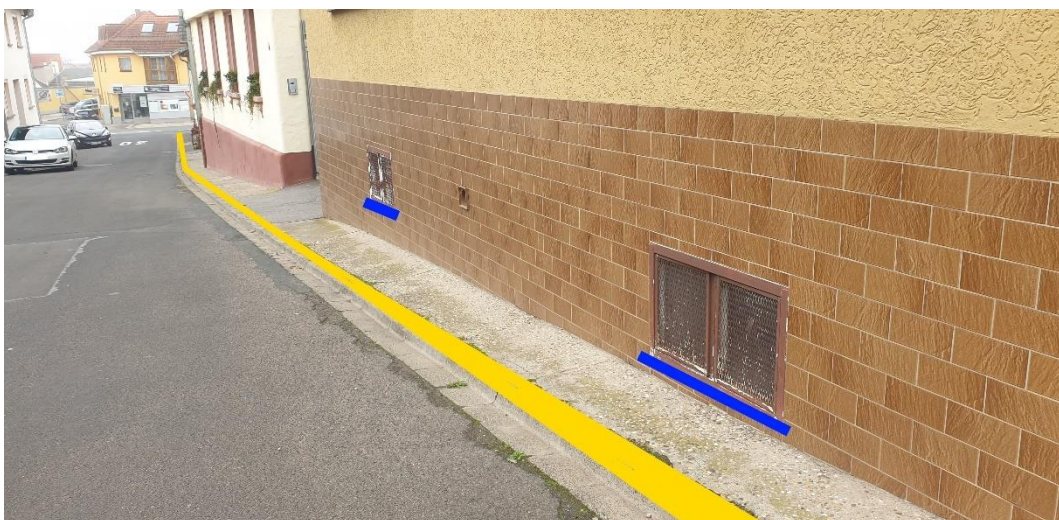
Abbildung 82: Nottfließweg "Untergasse" mit Objektschutzmaßnahmen (blau) und Bordanlage (gelb)

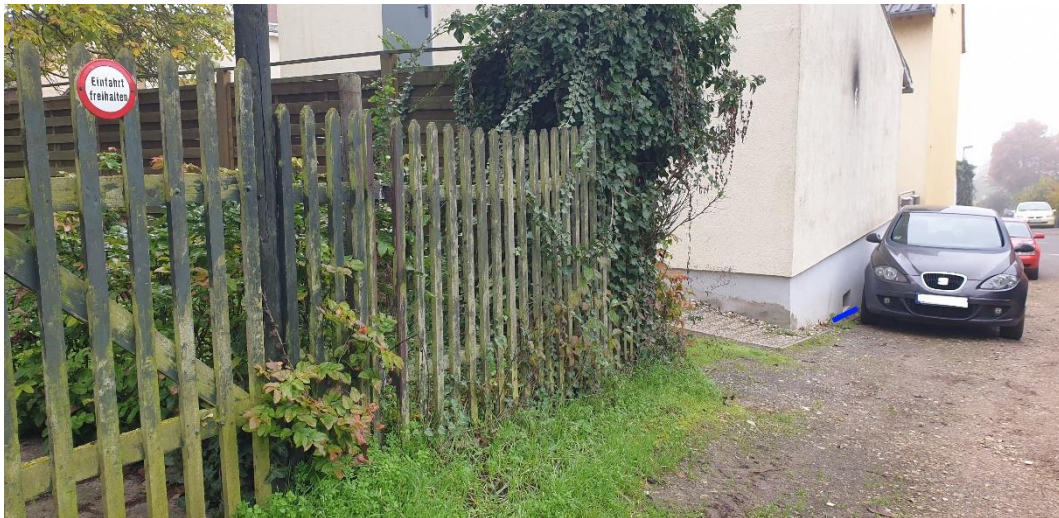
Abbildung 83: Notfließweg "Im Stauch" mit Objektschutzmaßnahmen (blau)

- Prüfen und ggf. sichern des Notfließweges in der Straße „Im Stauch“. Die bestehenden Bebauungsstrukturen (u.A. Mauern und das Straßenprofil) müssen durch Objektschutzmaßnahmen ergänzt werden (Siehe Abbildung 83 bis Abbildung 89) (Dr28/vg. Dr27)

- Prüfen und ggf. sichern des Notfließweges in der Straße Im Stauch durch Maßnahmen wie Verwallungen in Kreuzungsbereichen und den Einbau von Bordanlagen zur Sicherstellung der gezielten Ableitung des Oberflächenwassers. Die bestehenden Bebauungsstrukturen (u.A. Mauern und das Straßenprofil) müssen durch Objektschutzmaßnahmen ergänzt werden (Dr27) (Siehe Abbildung 83 bis Abbildung 89)

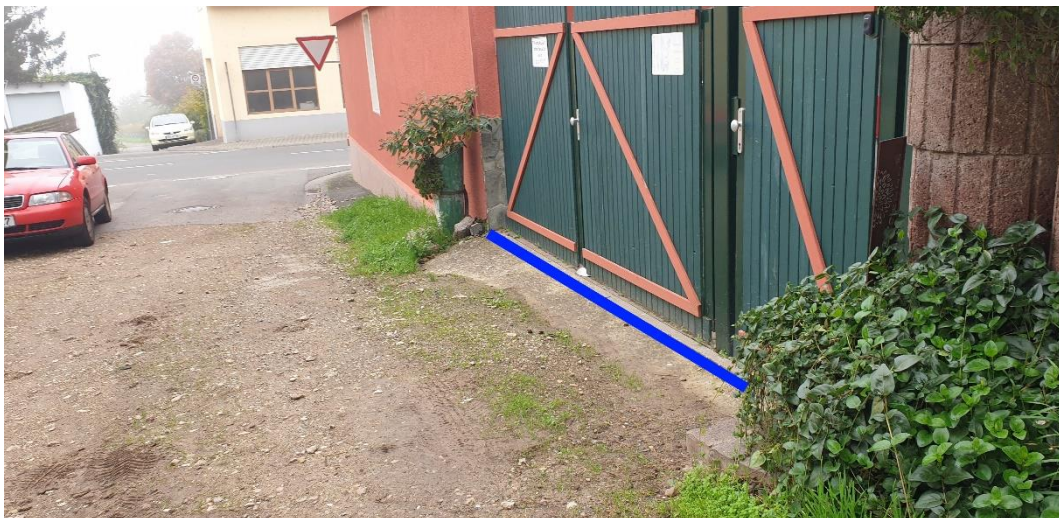
Abbildung 84: Notfließweg "Im Stauch" mit Objektschutzmaßnahmen (blau)

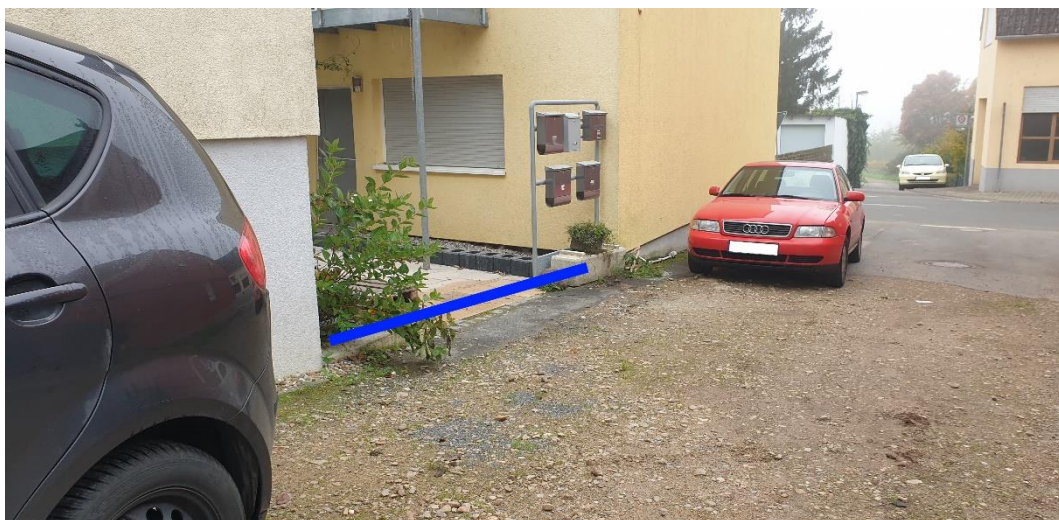
Abbildung 85: Notfließweg "Im Stauch" mit Objektschutzmaßnahmen (blau)

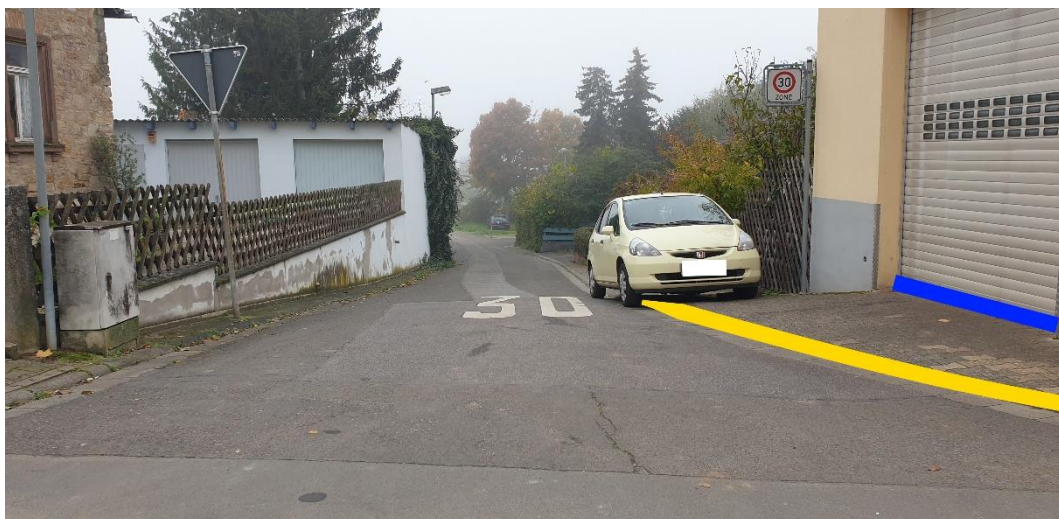
Abbildung 86: Notfließweg "Im Stauch" mit Objektschutzmaßnahmen (blau) und Bordanlage (gelb)

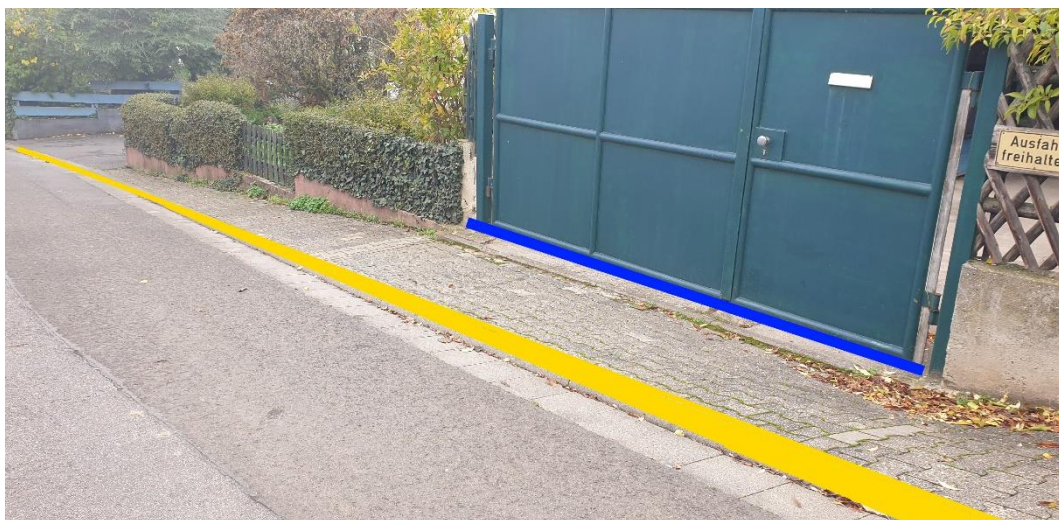
Abbildung 87: Notfließweg "Im Stauch" mit Objektschutzmaßnahmen (blau) und Bordanlage (gelb)

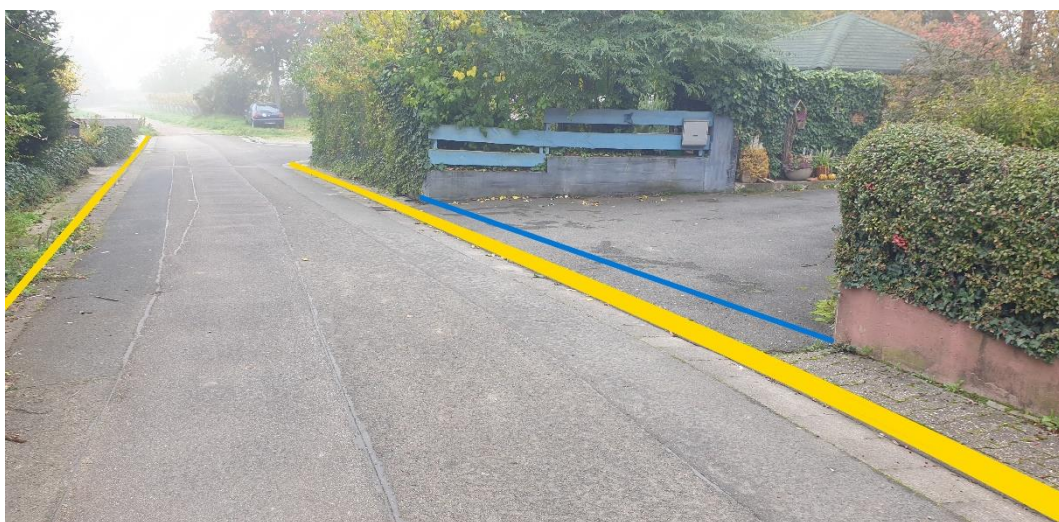
Abbildung 88: Notfließweg "Im Stauch" mit Objektschutzmaßnahmen (blau) und Bordanlage (gelb)

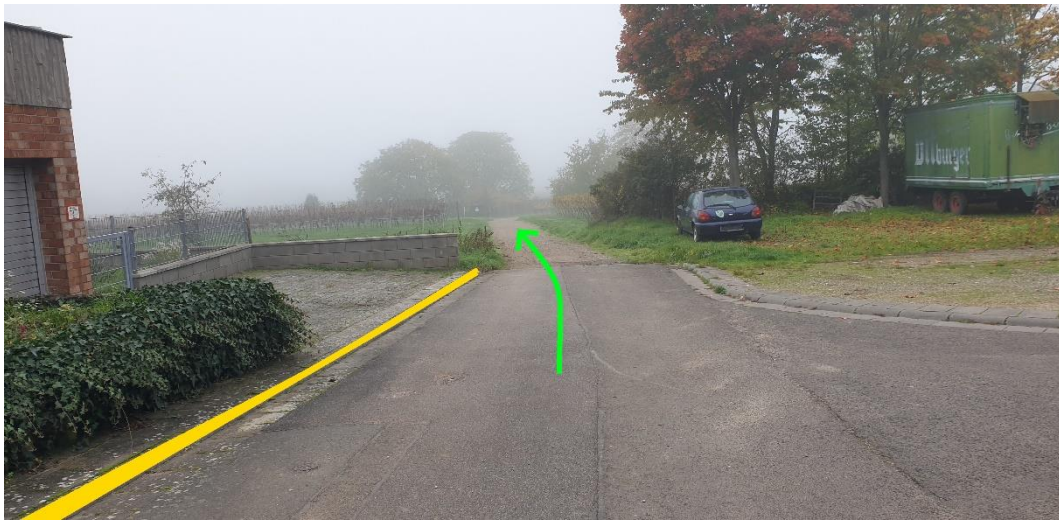
Abbildung 89: Notfließweg "Im Stauch" mit Bordanlage (gelb) und Notentwässerung (grün)

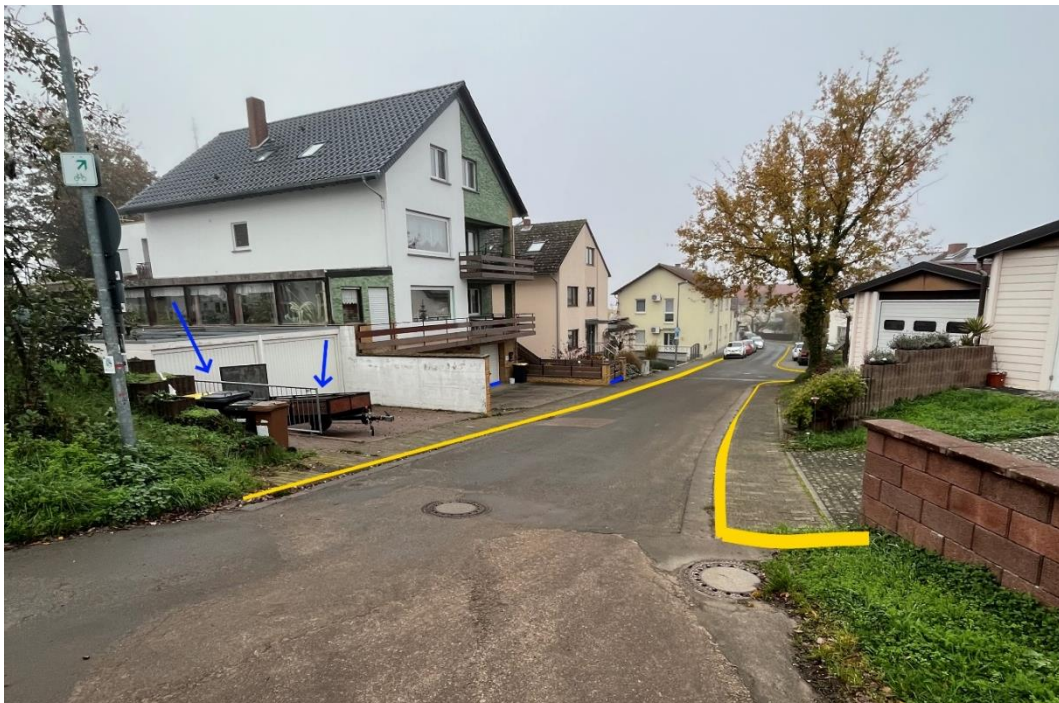
Abbildung 90: Notfließweg „Klosterweg“ mit Objektschutzmaßnahmen (blau) und Bordanlagen (gelb)

- Prüfen und ggf. sichern des Notfließweges in der Klostergasse/Rheinhessenstraße. Die bestehenden Bauwerksstrukturen (u.A. Mauern und das Straßenprofil) müssen durch Objektschutzmaßnahmen ergänzt werden (Siehe Abbildung 90 bis Abbildung 143) (Dr30/vgl. Dr29)

- Prüfen und ggf. sichern des Notfließweges in der Klostergasse/Rheinhessensstraße durch Maßnahmen wie Verwallungen in Kreuzungsbereichen und den Einbau von Bordanlagen zur Sicherstellung der gezielten Ableitung des Oberflächenwassers. Die bestehenden Bebauungsstrukturen (u.A. Mauern und das Straßenprofil) müssen durch Objektschutzmaßnahmen ergänzt werden (Dr29) (Siehe Abbildung 90 bis Abbildung 143)

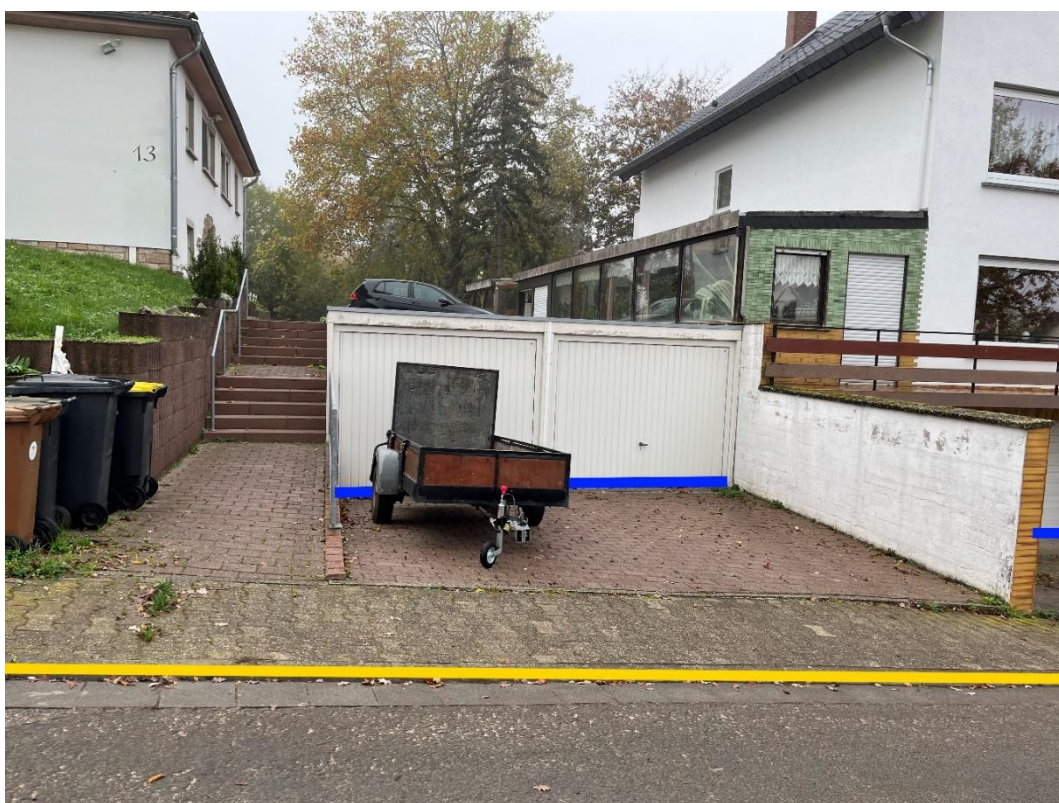
Abbildung 91: Notfließweg „Klosterweg“ mit Objektschutzmaßnahmen (blau) und Bordanlagen (gelb)

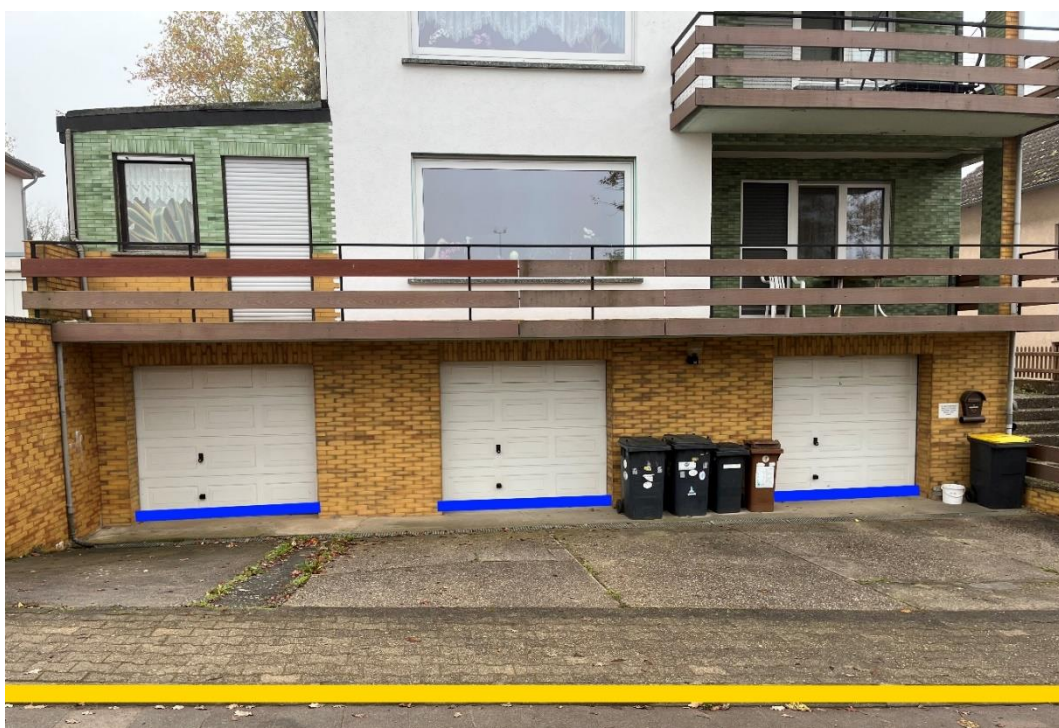
Abbildung 92: Notfließweg „Klosterweg“ mit Objektschutzmaßnahmen (blau) und Bordanlagen (gelb)

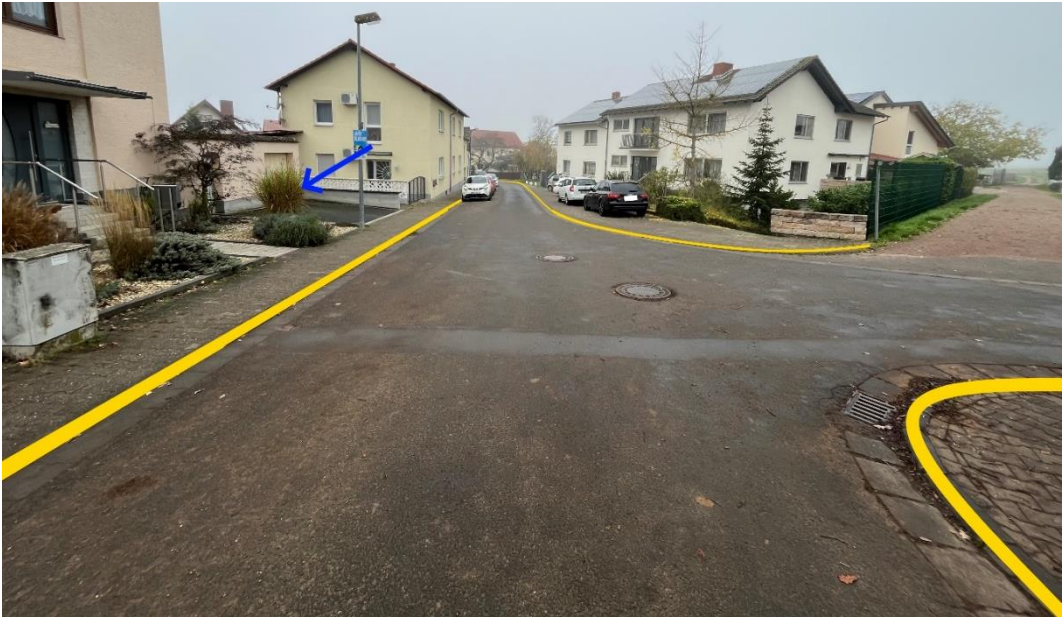
Abbildung 93: Notfließweg „Klosterweg“ mit Objektschutzmaßnahmen (blau) und Bordanlagen (gelb)

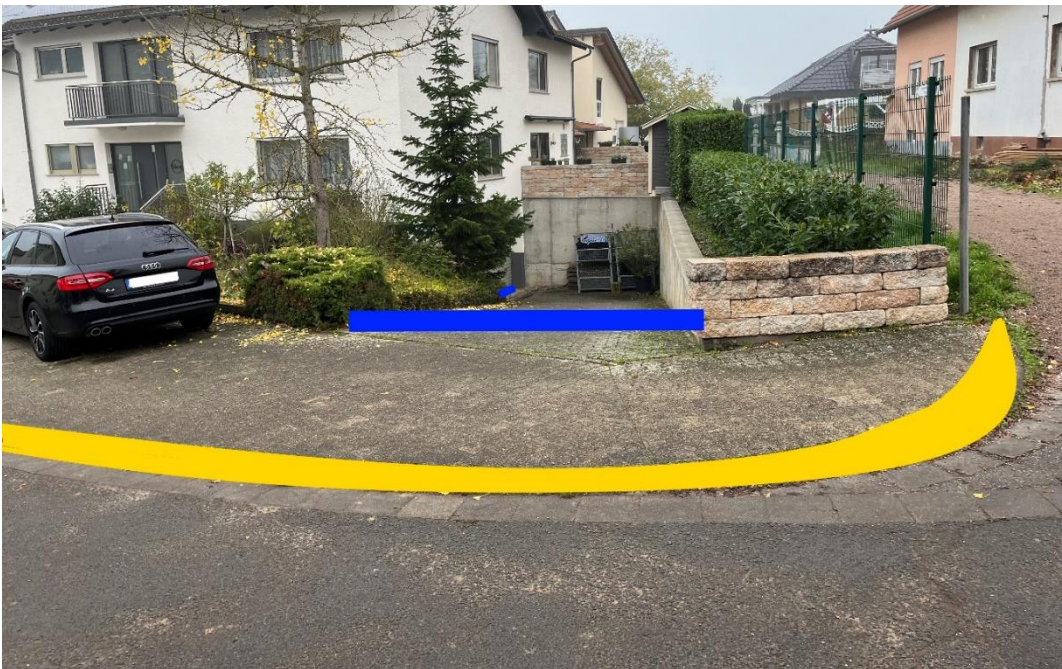
Abbildung 94: Notfließweg „Klosterweg“ mit Objektschutzmaßnahmen (blau) und Bordanlagen (gelb)

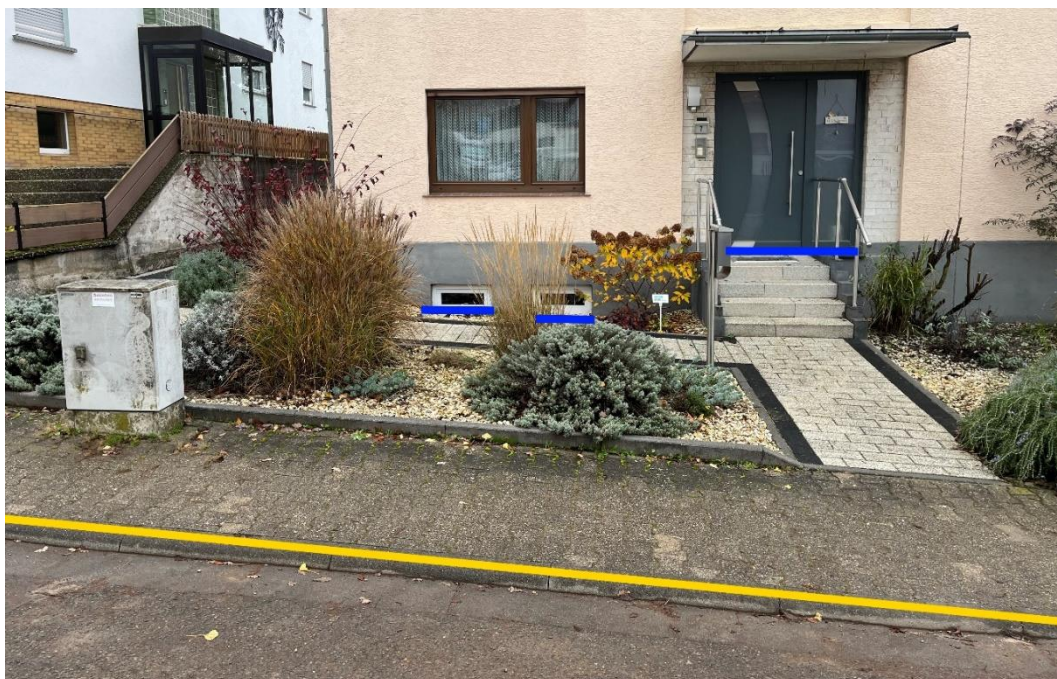
Abbildung 95: Nottließweg „Klosterweg“ mit Objektschutzmaßnahmen (blau) und Bordanlagen (gelb)

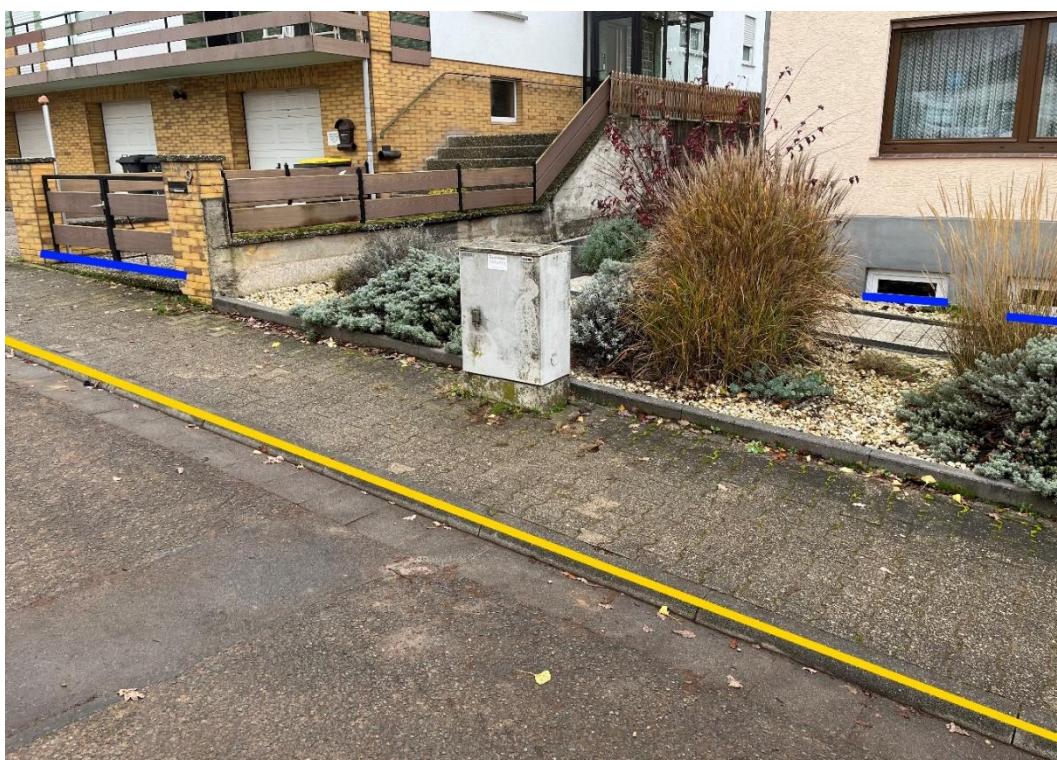
Abbildung 96: Nottließweg „Klosterweg“ mit Objektschutzmaßnahmen (blau) und Bordanlagen (gelb)

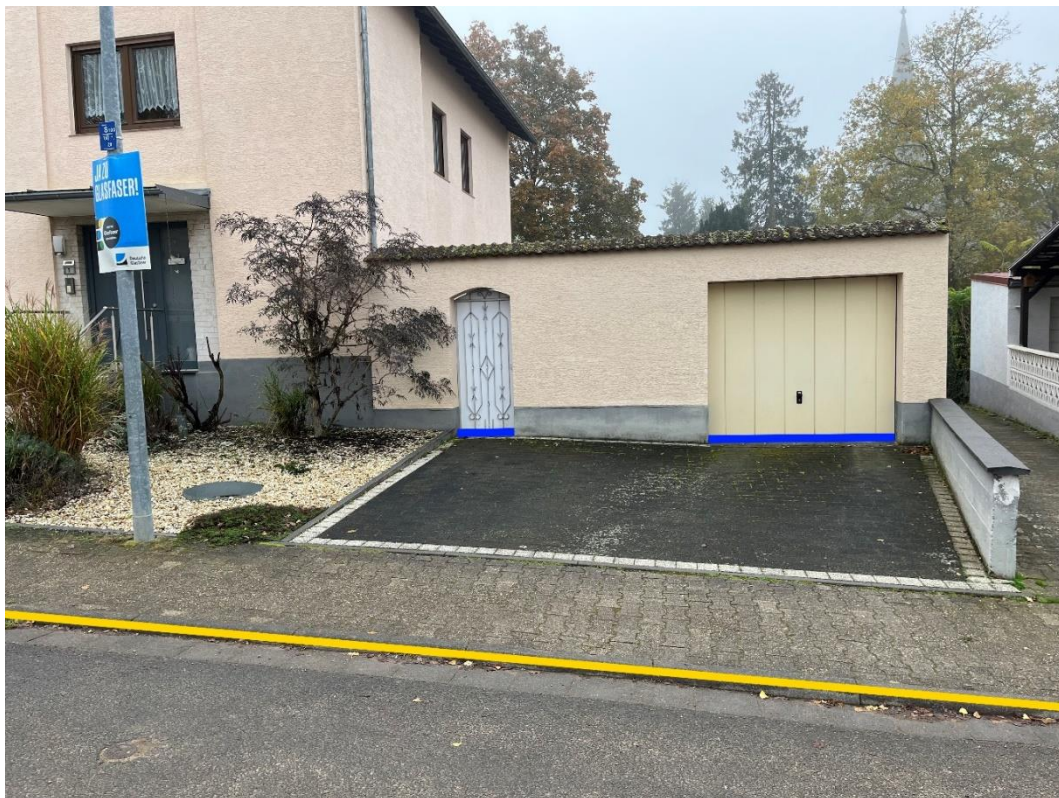
Abbildung 97: Notfließweg „Klosterweg“ mit Objektschutzmaßnahmen (blau) und Bordanlagen (gelb)

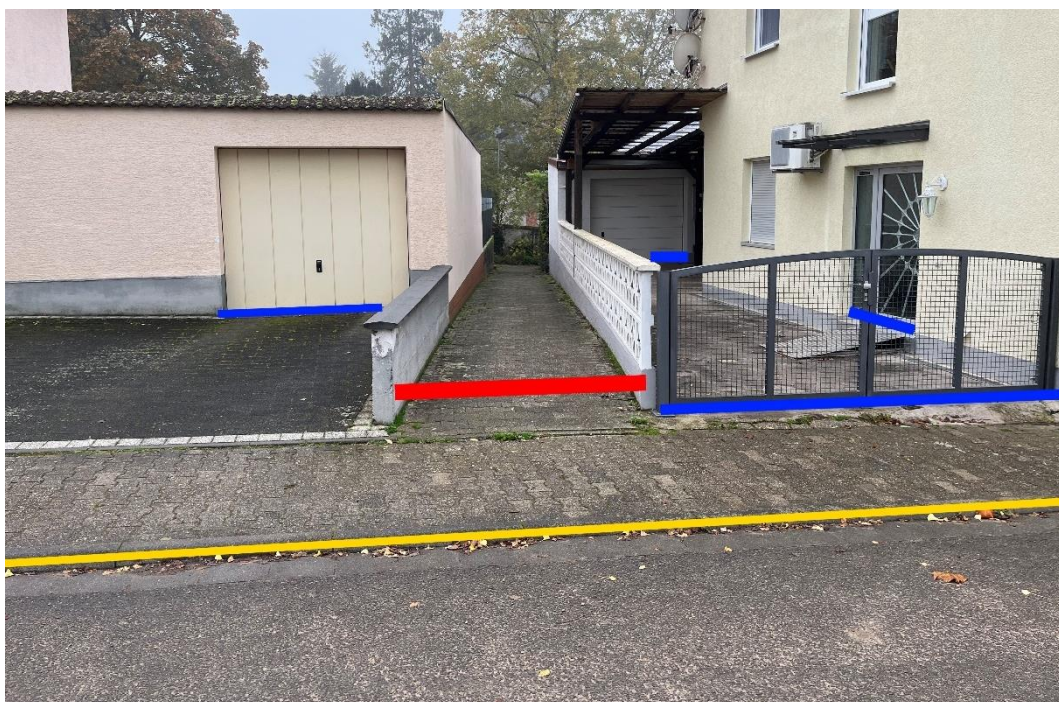
Abbildung 98: Notfließweg „Klosterweg“ mit Objektschutzmaßnahmen (blau), mobiler Hochwasserschutz (rot) und Bordanlagen (gelb)

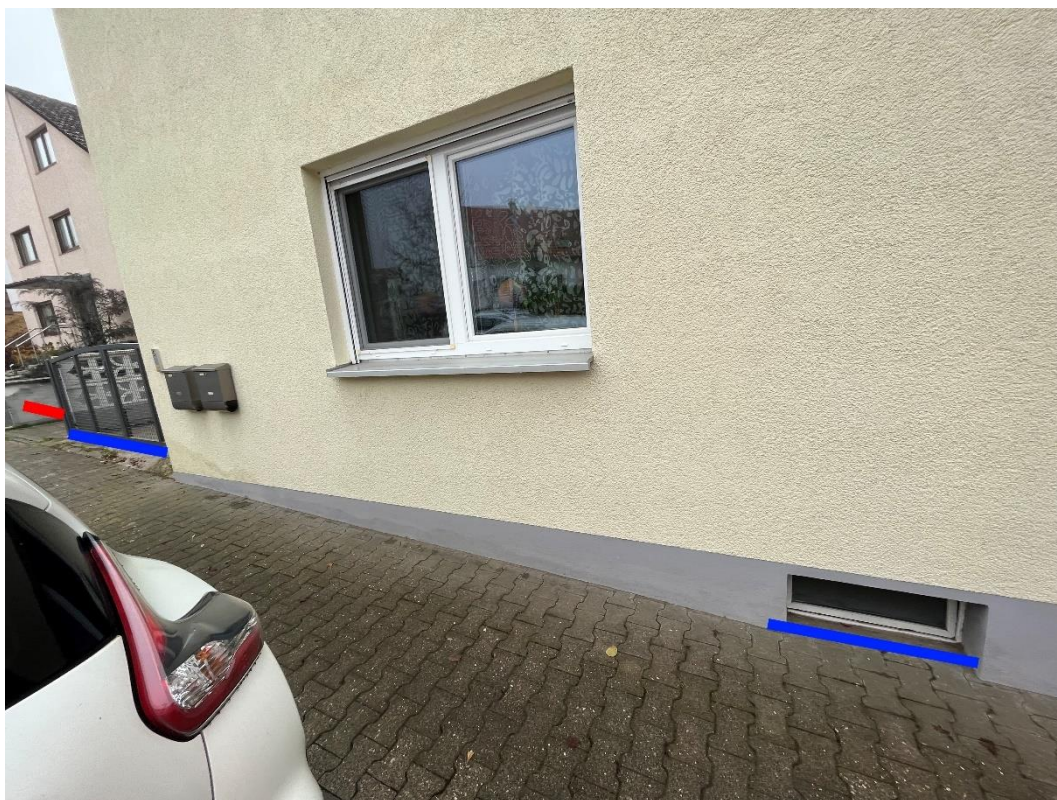
Abbildung 99: Notfließweg „Klosterweg“ mit Objektschutzmaßnahmen (blau), mobiler Hochwasserschutz (rot) und Bordanlagen (gelb)

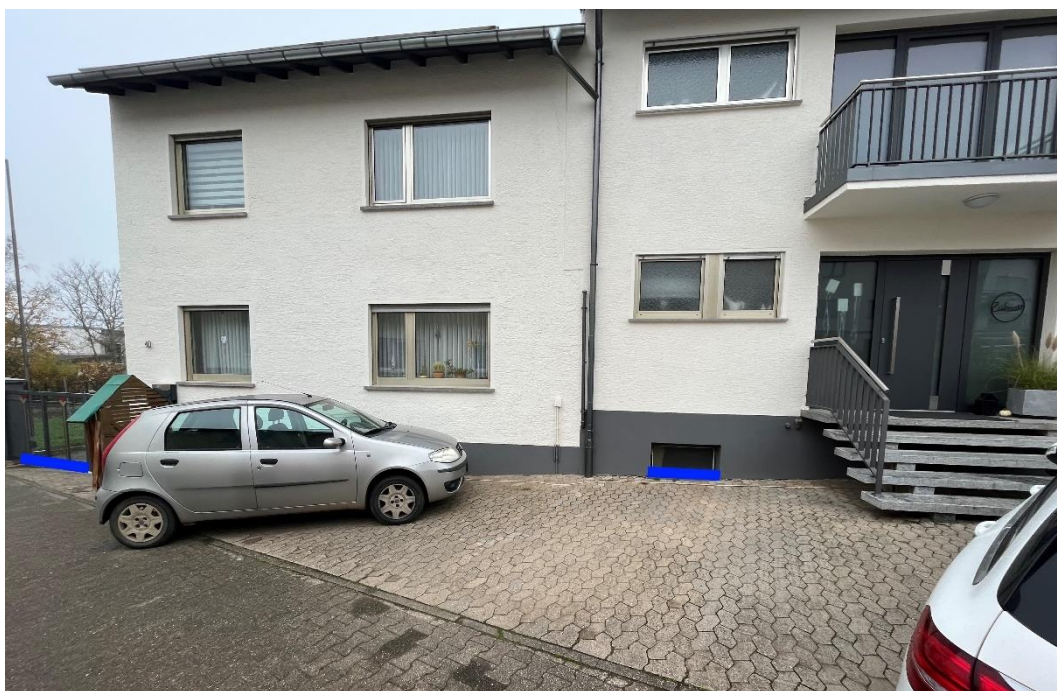
Abbildung 100: Notfließweg „Klosterweg“ mit Objektschutzmaßnahmen (blau)

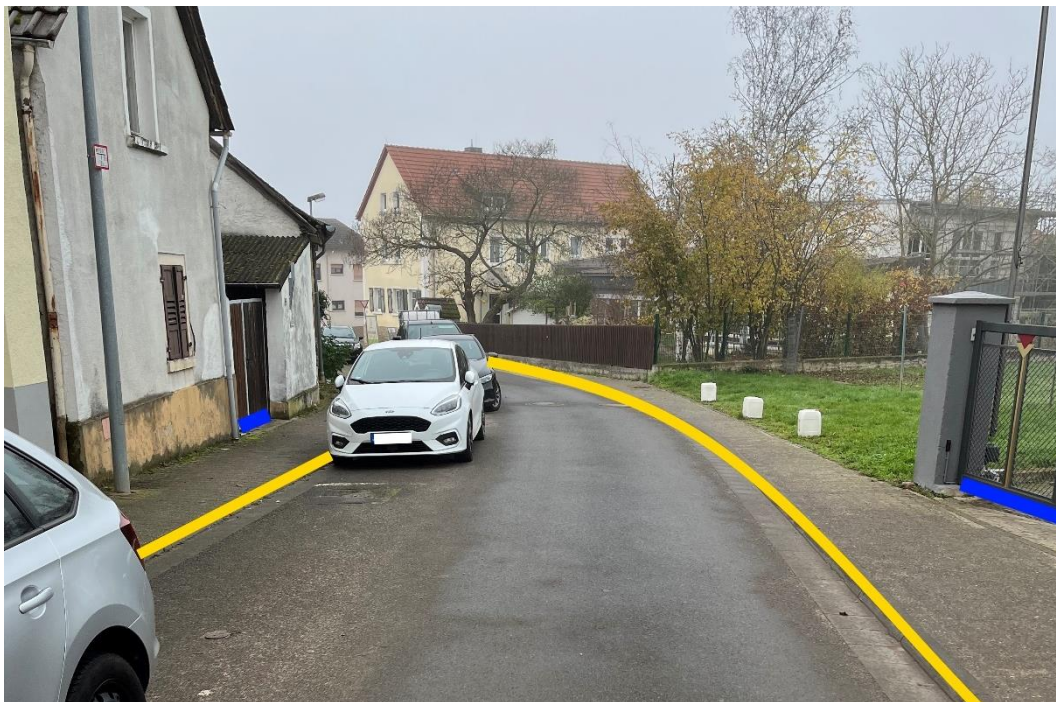
Abbildung 101: Nottfließweg „Klosterweg“ mit Objektschutzmaßnahmen (blau) und Bordanlagen (gelb)

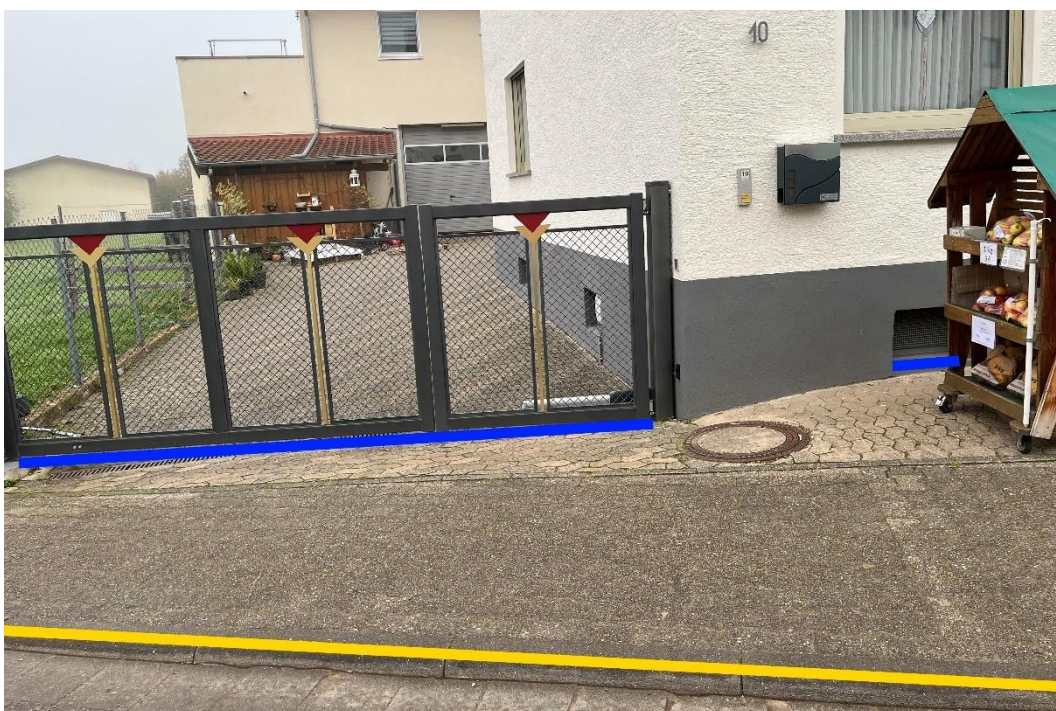
Abbildung 102: Nottfließweg „Klosterweg“ mit Objektschutzmaßnahmen (blau) und Bordanlagen (gelb)

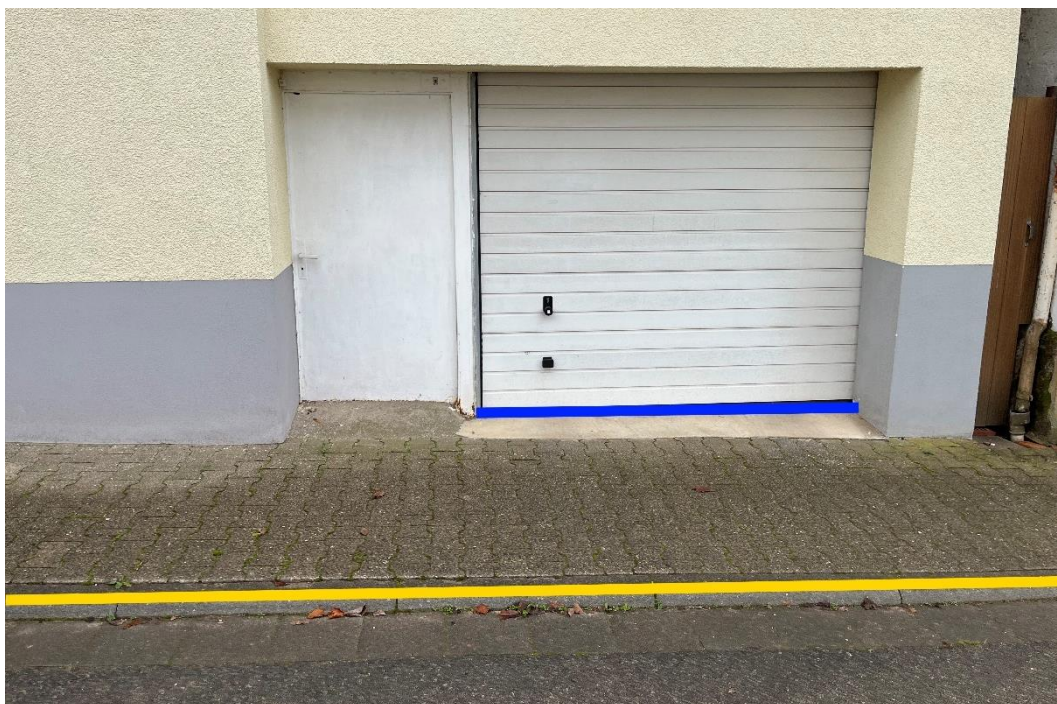
Abbildung 103: Notfließweg „Klosterweg" mit Objektschutzmaßnahmen (blau) und Bordanlagen (gelb)

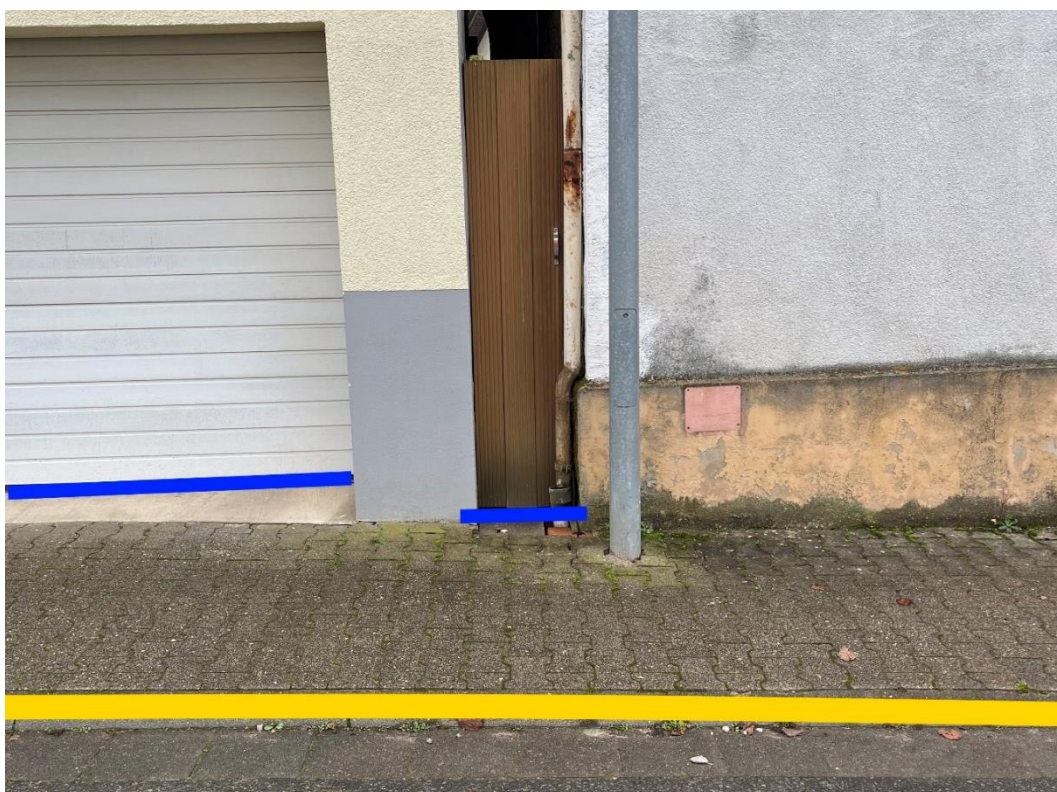
Abbildung 104: Notfließweg „Klosterweg" mit Objektschutzmaßnahmen (blau) und Bordanlagen (gelb)

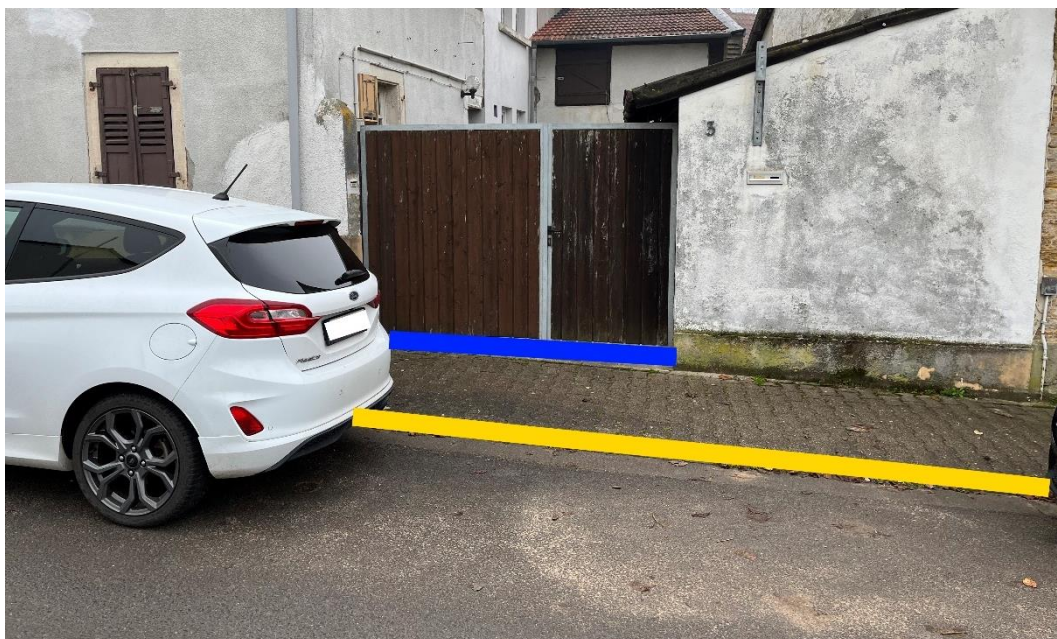
Abbildung 105: Notfließweg „Klosterweg“ mit Objektschutzmaßnahmen (blau) und Bordanlagen (gelb)

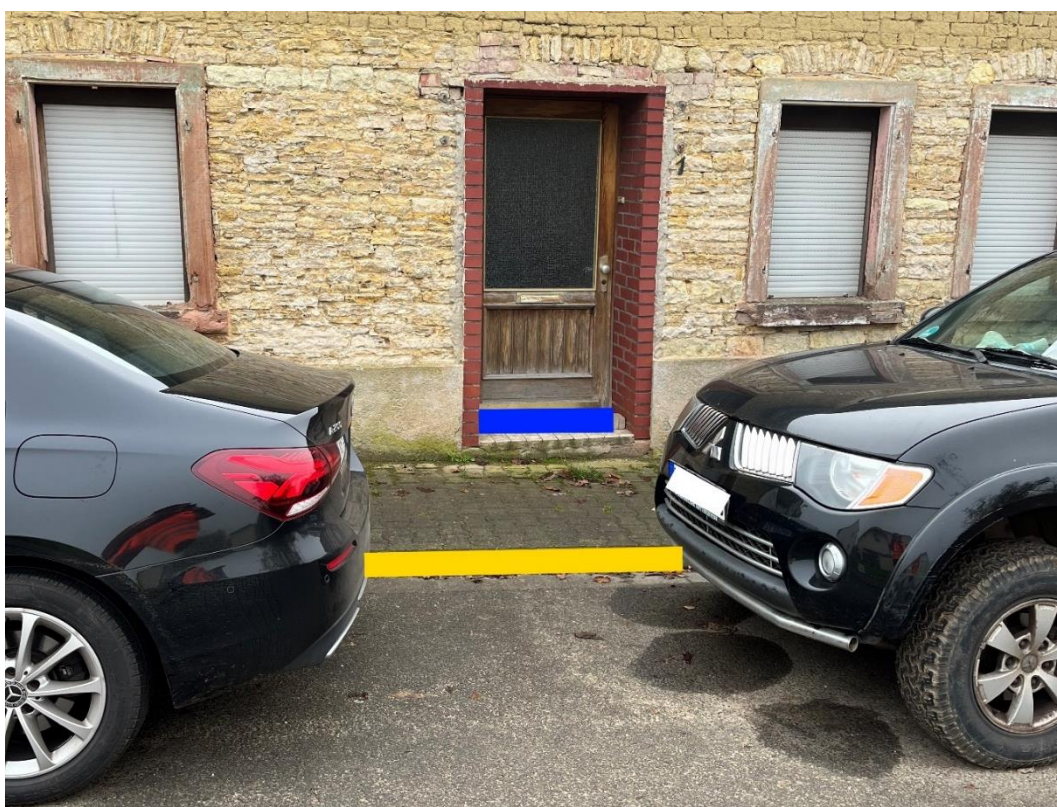
Abbildung 106: Notfließweg „Klosterweg“ mit Objektschutzmaßnahmen (blau) und Bordanlagen (gelb)

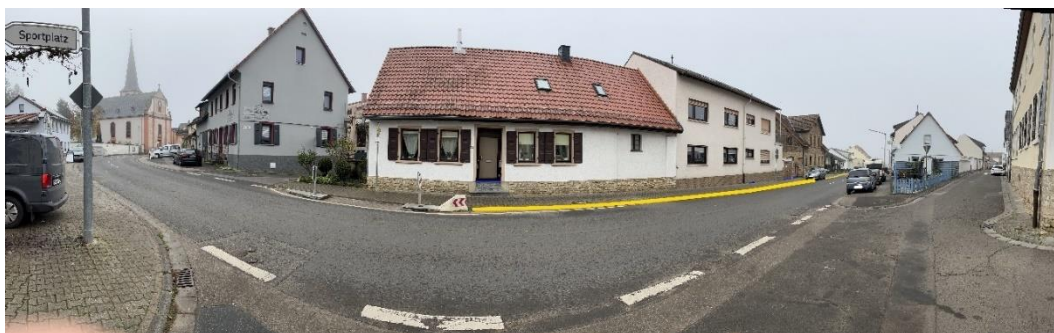
Abbildung 107: Notfließweg „Rheinhausenstraße“ mit Objektschutzmaßnahmen (blau) und Bordanlagen (gelb)

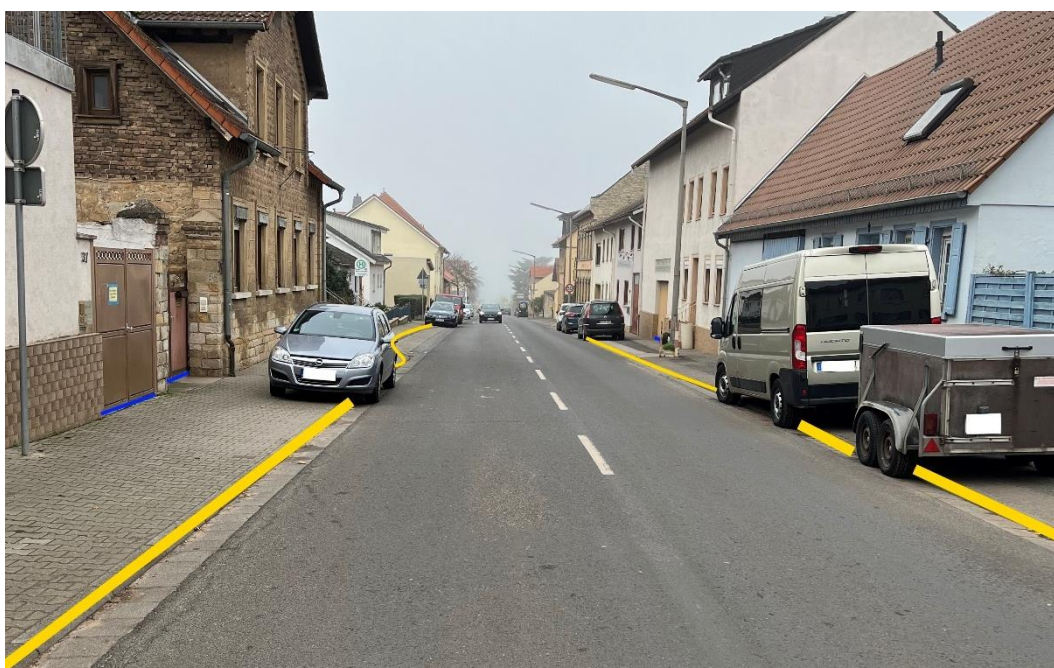
Abbildung 108: Notfließweg „Rheinhausenstraße“ mit Objektschutzmaßnahmen (blau) und Bordanlagen (gelb)
