Stadt Bingen am Rhein
Örtliches Hochwasserschutzkonzept
– Einzugsgebiet Dromersheim –

Anlage 01

Erläuterungsbericht

Stand: 08.03.2023

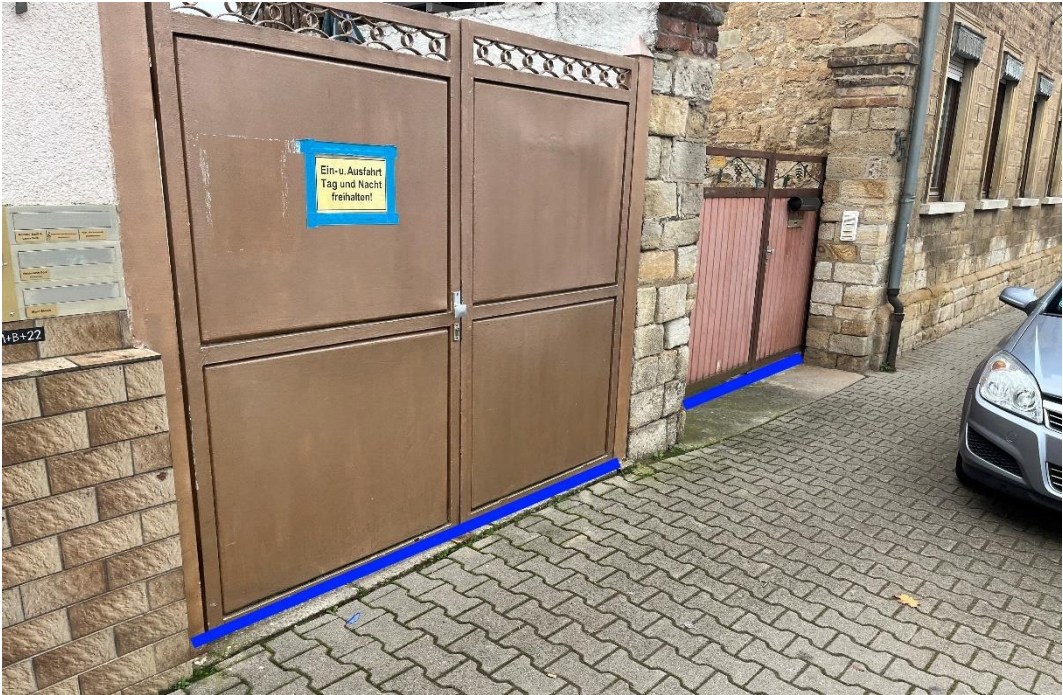
Abbildung 109: Notfließweg „Rheinhessenstraße“ mit Objektschutzmaßnahmen (blau) und Bordanlagen (gelb)

- Prüfen und ggf. sichern des Notfließweges in der Klostergasse/Rheinhessenstraße. Die bestehenden Bauwerksstrukturen (u.A. Mauern und das Straßenprofil) müssen durch Objektschutzmaßnahmen ergänzt werden (Siehe Abbildung 90 bis Abbildung 143) (Dr30/vgl. Dr29)

- Prüfen und ggf. sichern des Notfließweges in der Klostergasse/Rheinhessensstraße durch Maßnahmen wie Verwallungen in Kreuzungsbereichen und den Einbau von Bordanlagen zur Sicherstellung der gezielten Ableitung des Oberflächenwassers. Die bestehenden Bebauungsstrukturen (u.A. Mauern und das Straßenprofil) müssen durch Objektschutzmaßnahmen ergänzt werden (Dr29) (Siehe Abbildung 90 bis Abbildung 143)

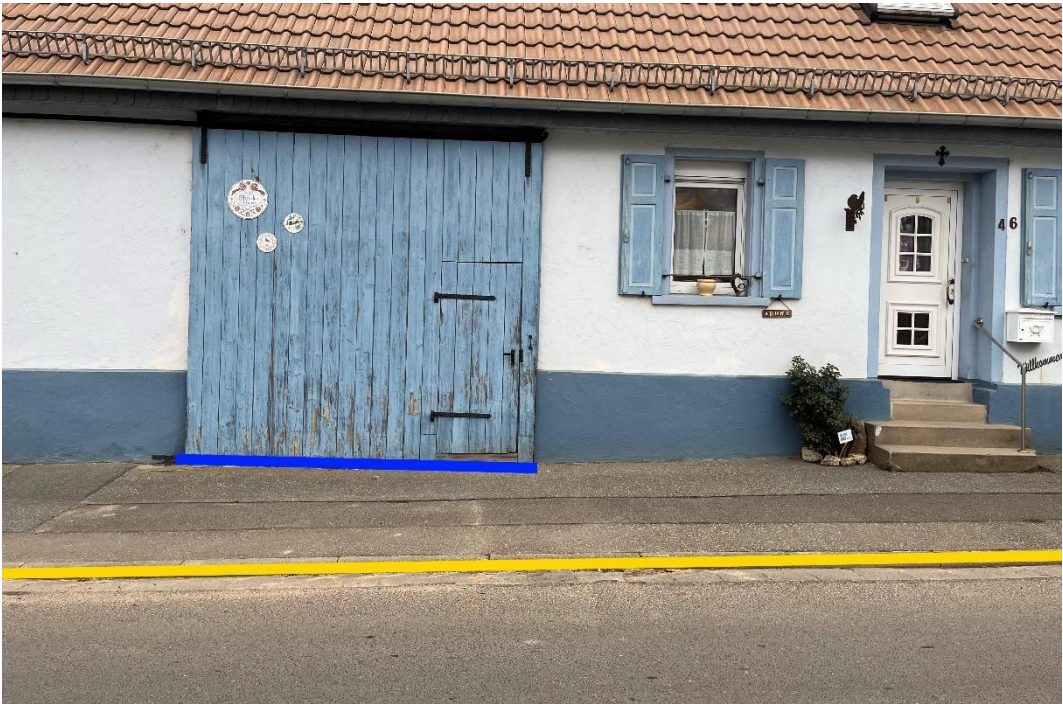
Abbildung 110: Notfließweg „Rheinhessenstraße“ mit Objektschutzmaßnahmen (blau) und Bordanlagen (gelb)

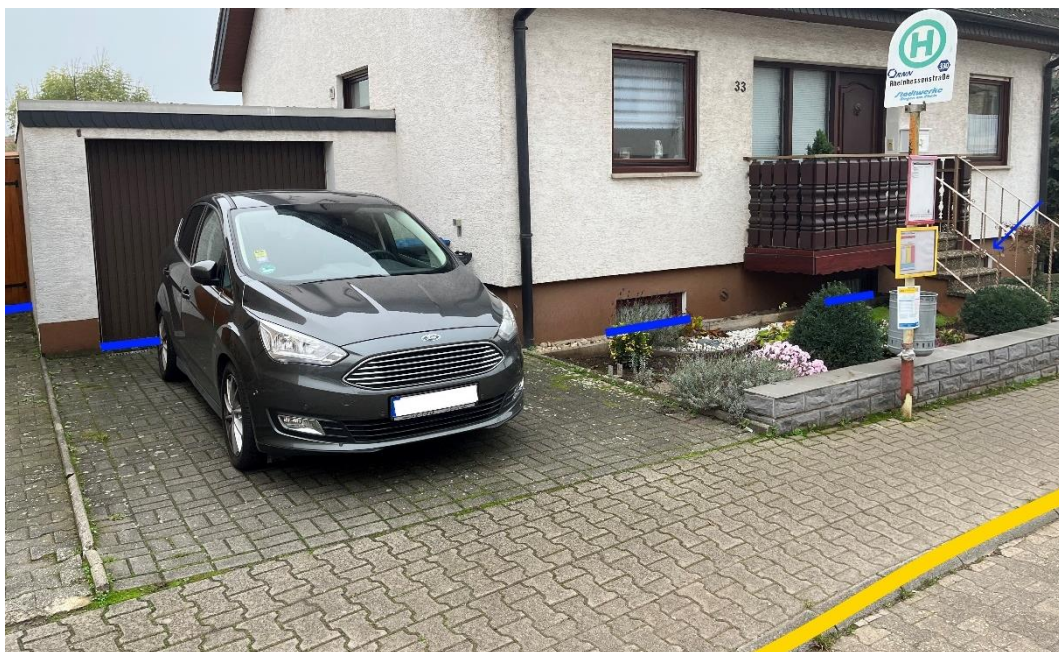
Abbildung 111: Notfließweg „Rheinhausenstraße“ mit Objektschutzmaßnahmen (blau) und Bordanlagen (gelb)

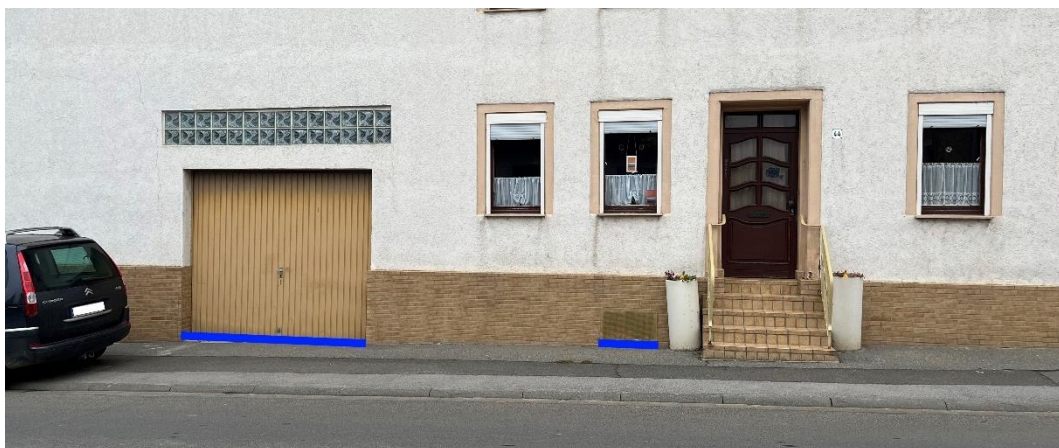
Abbildung 112: Notfließweg „Rheinhausenstraße“ mit Objektschutzmaßnahmen (blau) und Bordanlagen (gelb)

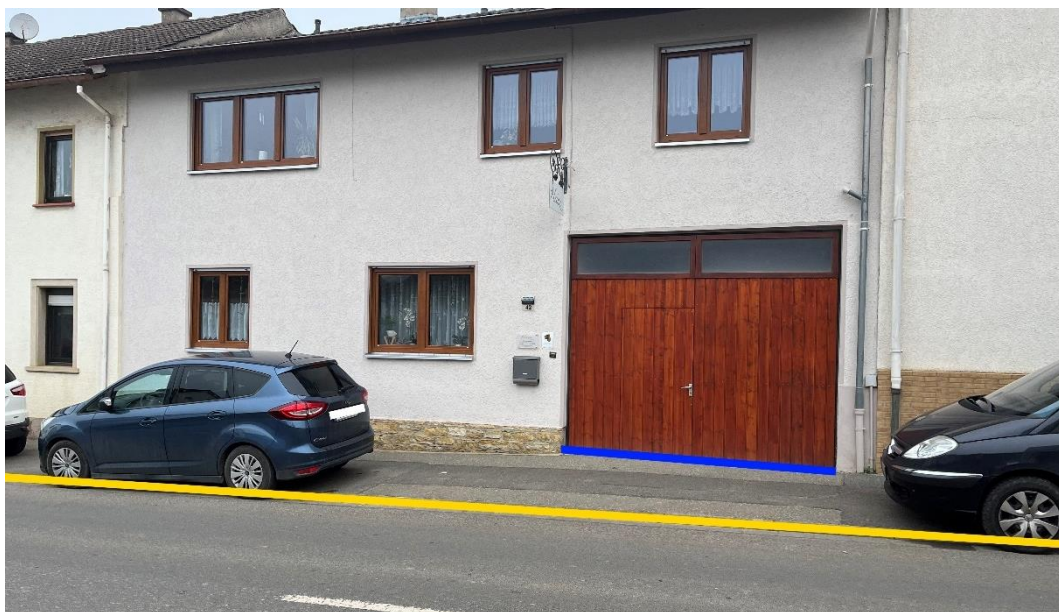
Abbildung 113: Notfließweg „Rheinessenstraße“ mit Objektschutzmaßnahmen (blau) und Bordanlagen (gelb)

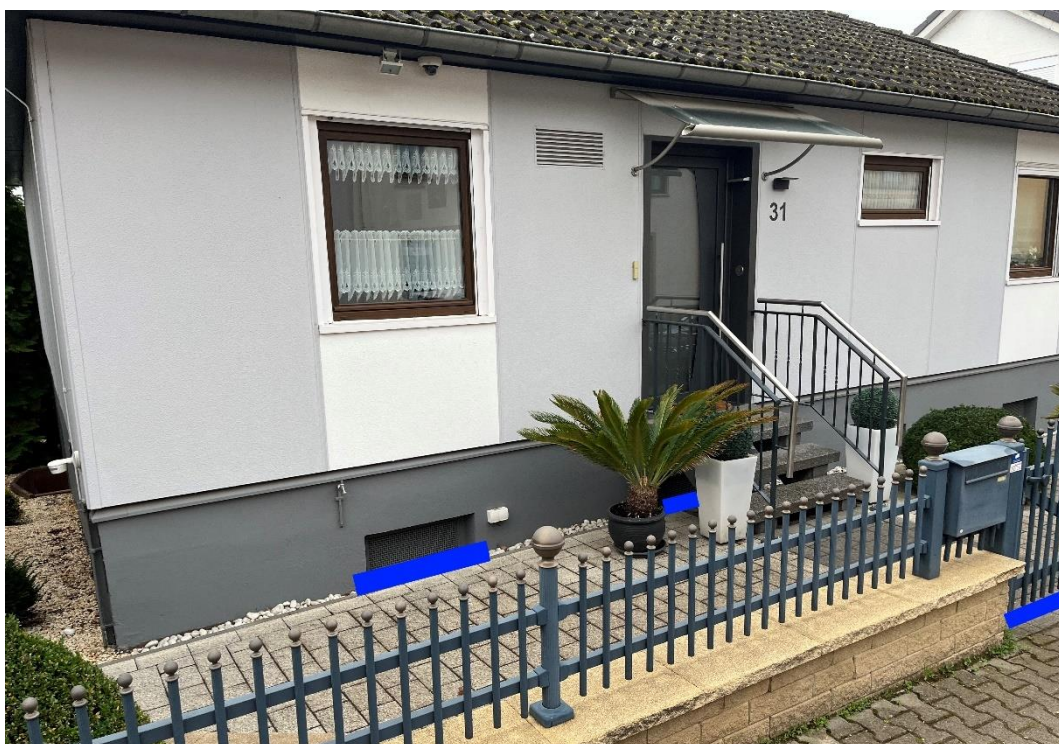
Abbildung 114: Notfließweg „Rheinessenstraße“ mit Objektschutzmaßnahmen (blau) und Bordanlagen (gelb)

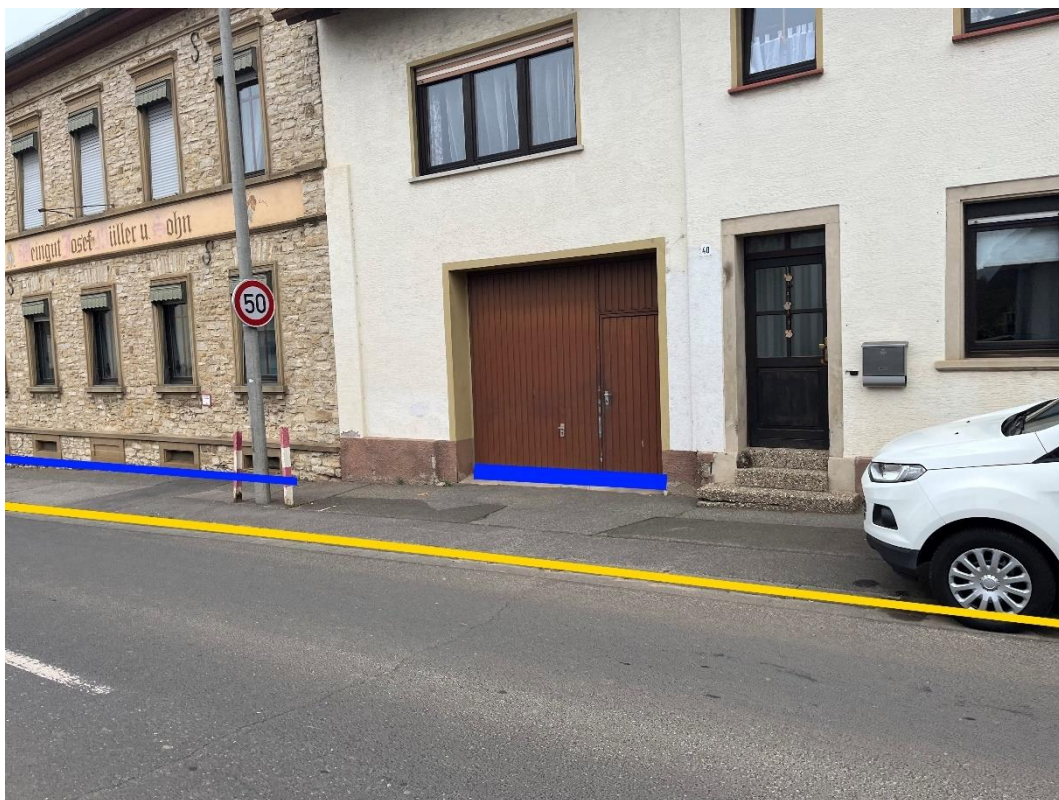
Abbildung 115: Notfließweg „Rheinhessenstraße“ mit Objektschutzmaßnahmen (blau) und Bordanlagen (gelb)

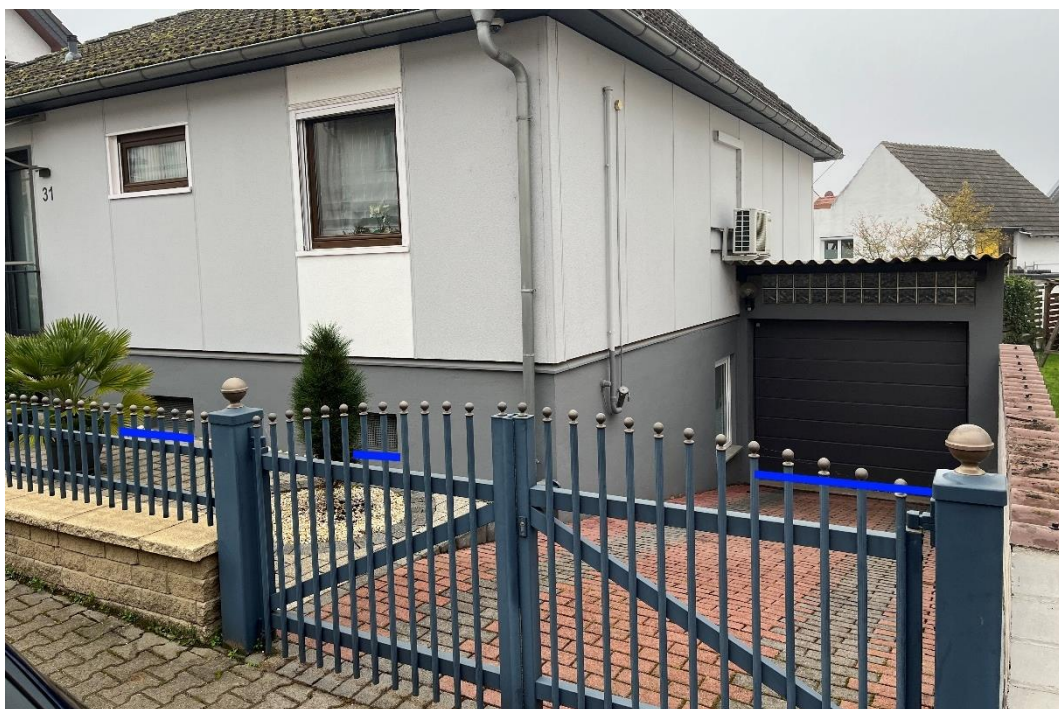
Abbildung 116: Notfließweg „Rheinhessenstraße“ mit Objektschutzmaßnahmen (blau) und Bordanlagen (gelb)

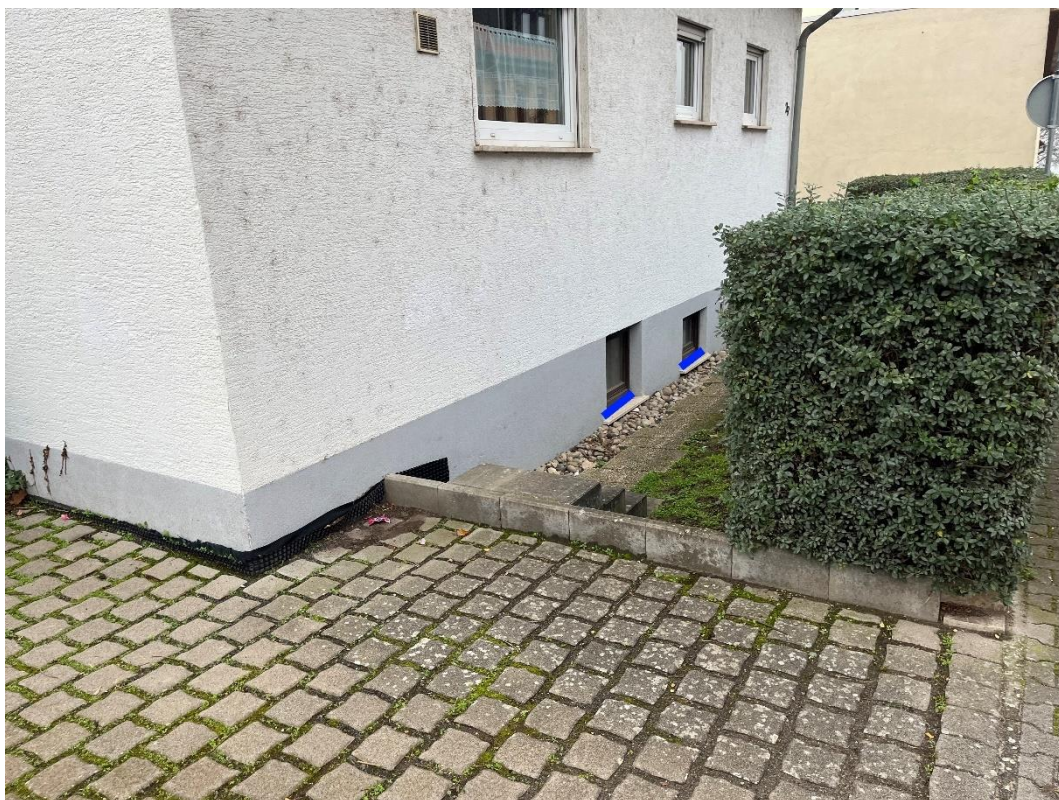
Abbildung 117: Notfließweg „Rheinhessenstraße“ mit Objektschutzmaßnahmen (blau) und Bordanlagen (gelb)

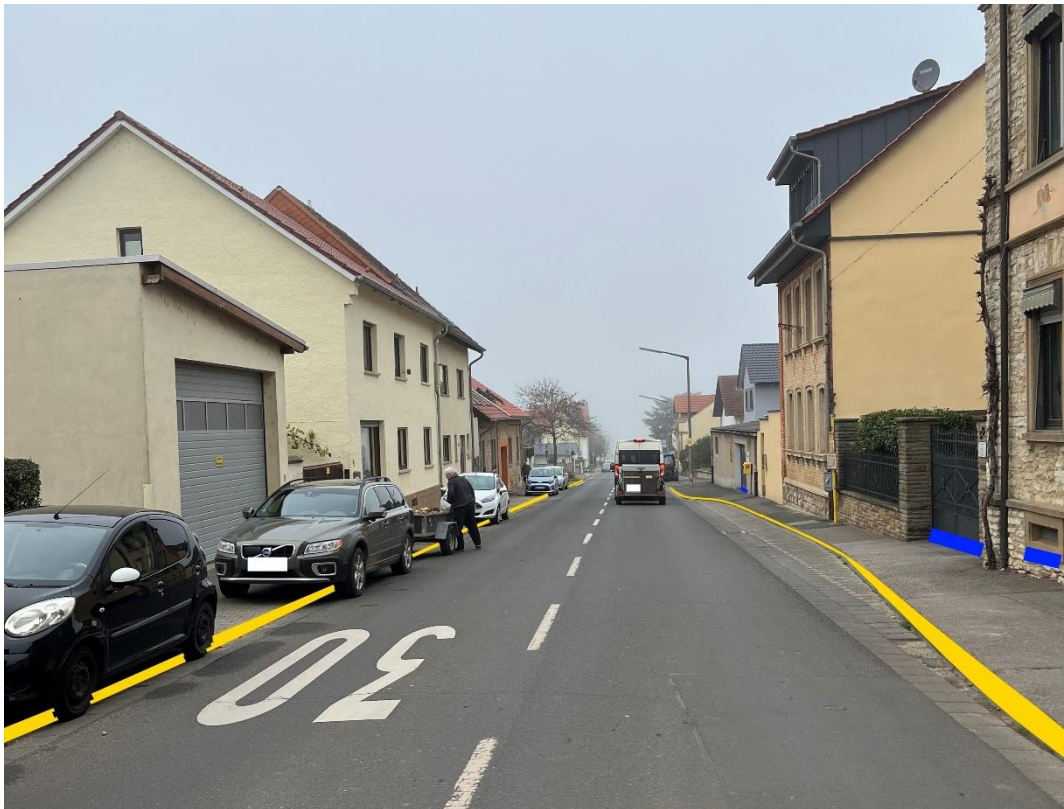
Abbildung 118: Notfließweg „Rheinhausenstraße“ mit Objektschutzmaßnahmen (blau) und Bordanlagen (gelb)

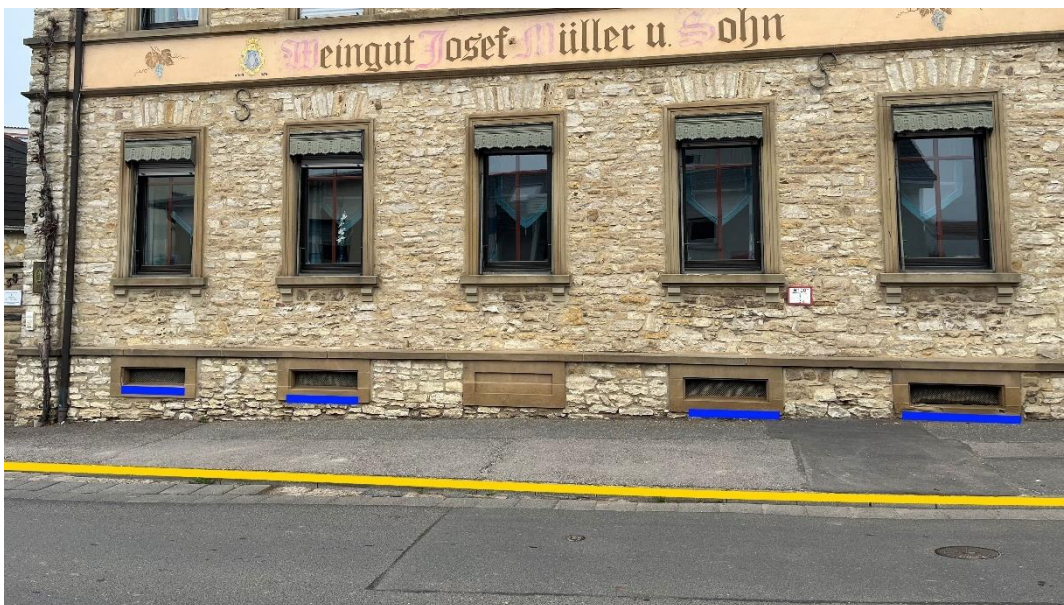
Abbildung 119: Notfließweg „Rheinhausenstraße“ mit Objektschutzmaßnahmen (blau) und Bordanlagen (gelb)

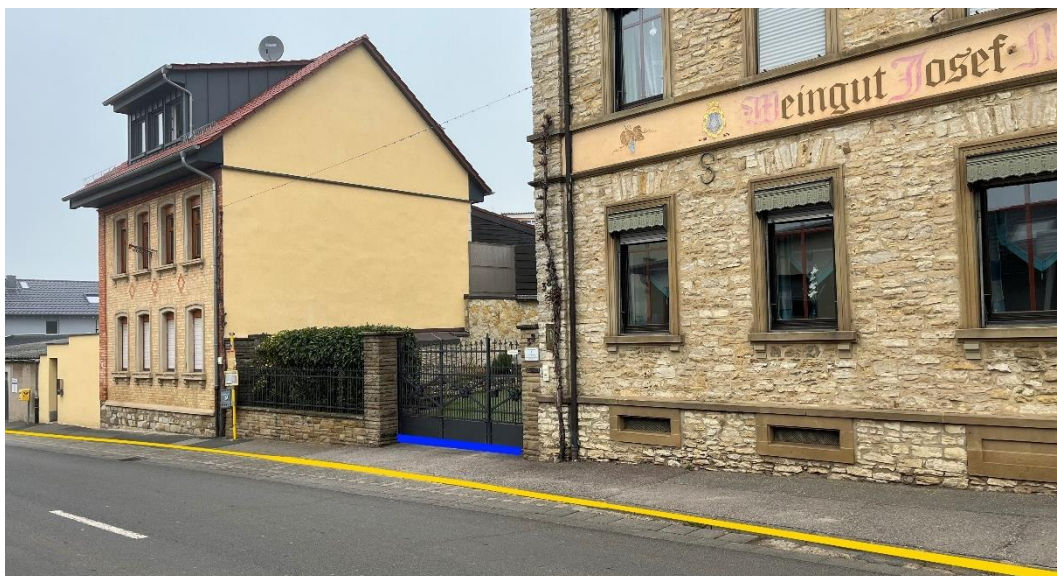
Abbildung 120: Notfließweg „Rheinhessenstraße“ mit Objektschutzmaßnahmen (blau) und Bordanlagen (gelb)

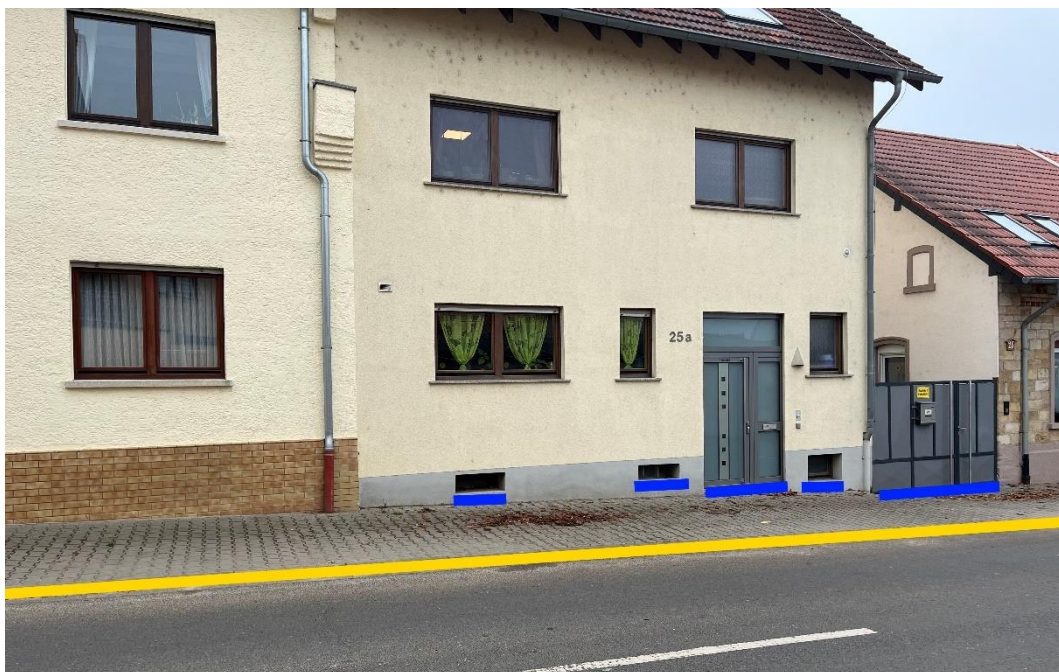
Abbildung 121: Notfließweg „Rheinhessenstraße“ mit Objektschutzmaßnahmen (blau) und Bordanlagen (gelb)

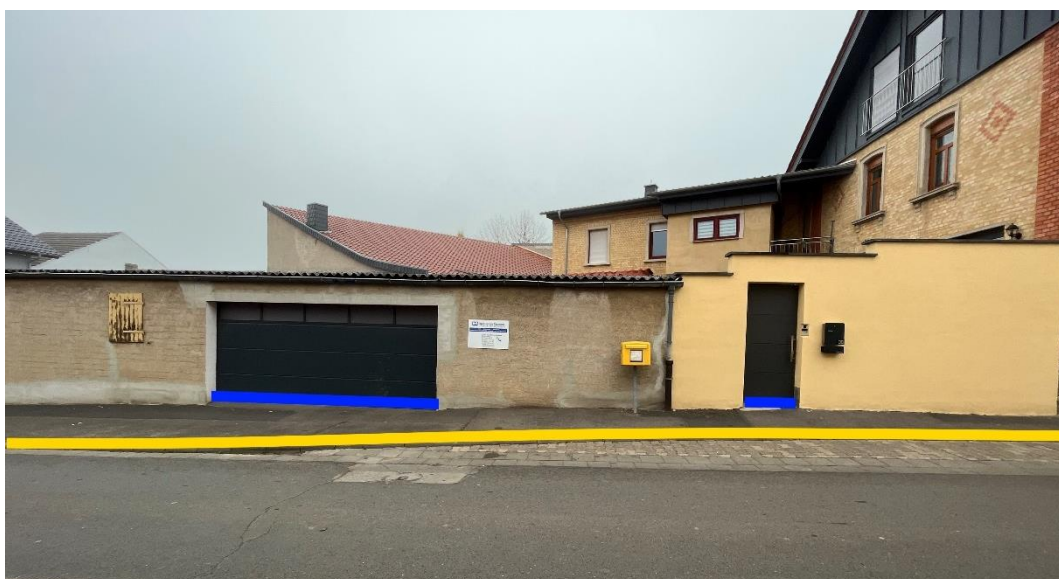
Abbildung 122: Notfließweg „Rheinhausenstraße“ mit Objektschutzmaßnahmen (blau) und Bordanlagen (gelb)

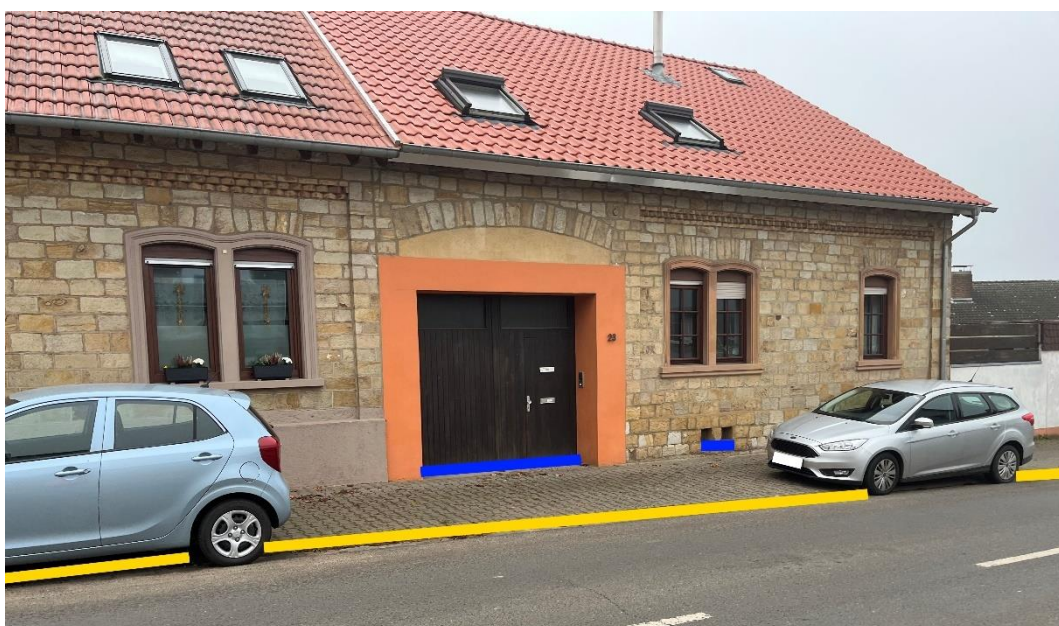
Abbildung 123: Notfließweg „Rheinhausenstraße“ mit Objektschutzmaßnahmen (blau) und Bordanlagen (gelb)

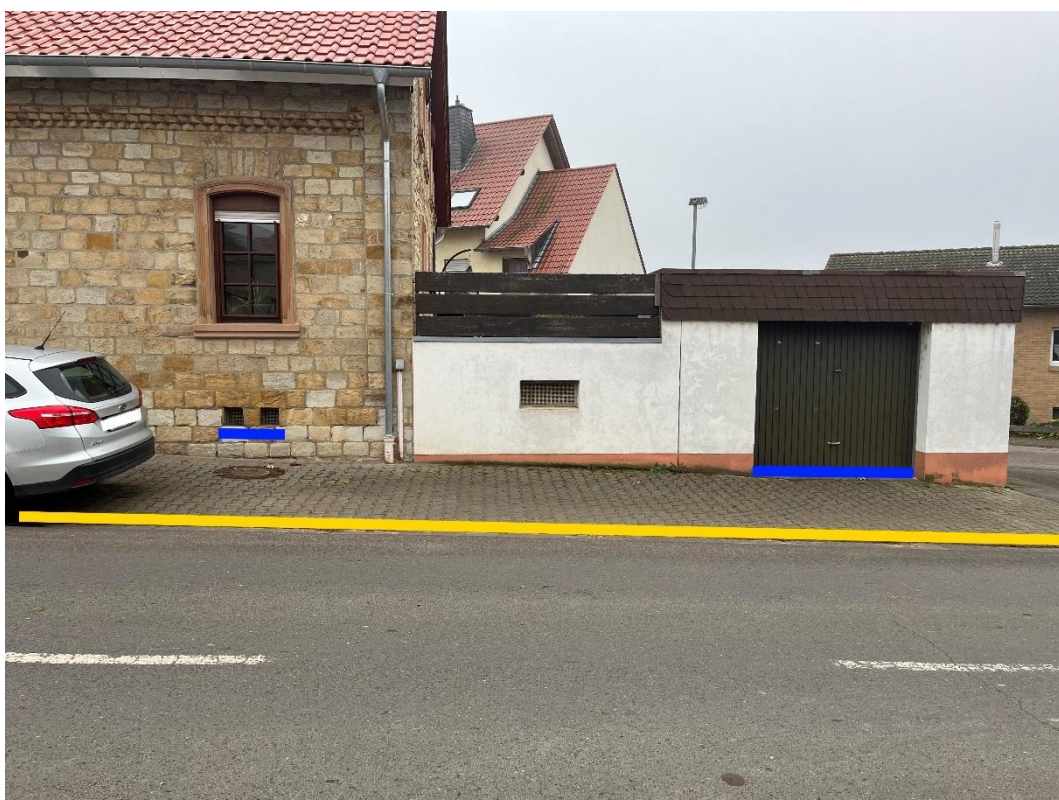
Abbildung 124: Notfließweg „Rheinhessenstraße" mit Objektschutzmaßnahmen (blau) und Bordanlagen (gelb)

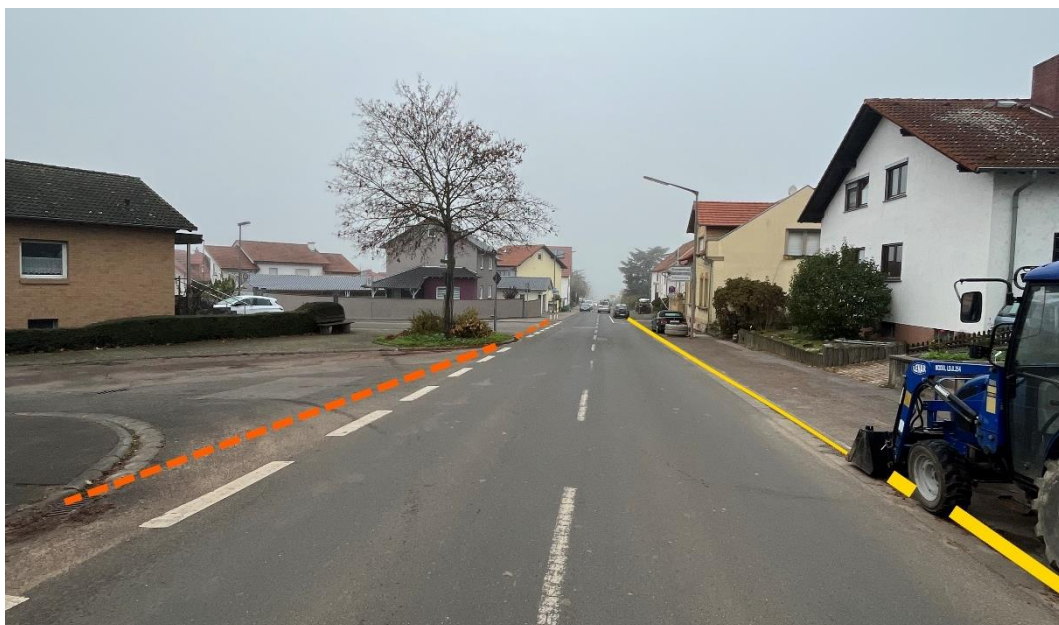
Abbildung 125: Notfließweg „Rheinhessenstraße" mit Objektschutzmaßnahmen (blau) und Bordanlagen (gelb)

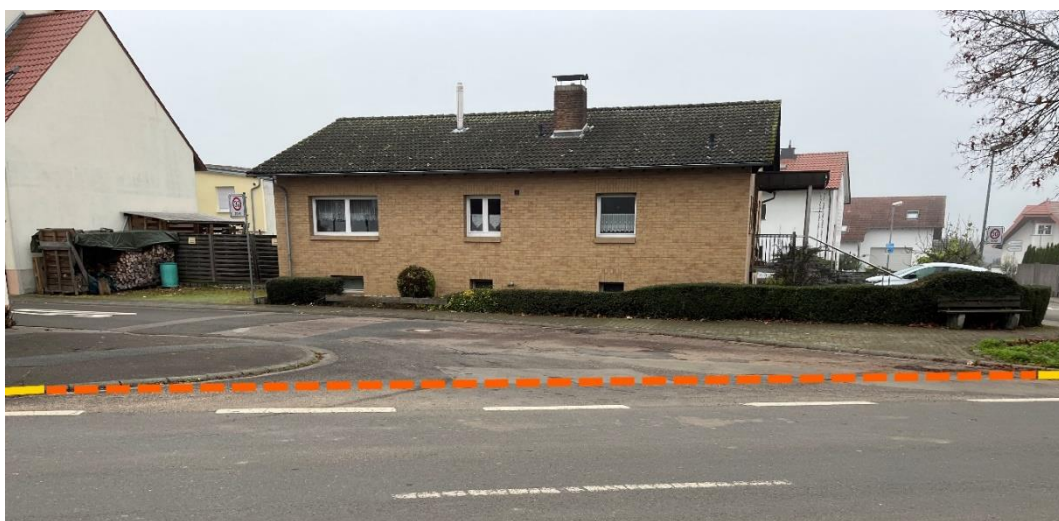
Abbildung 126: Notfließweg „Rheinhessenstraße“ mit Objektschutzmaßnahmen (blau) und Bordanlagen (gelb)

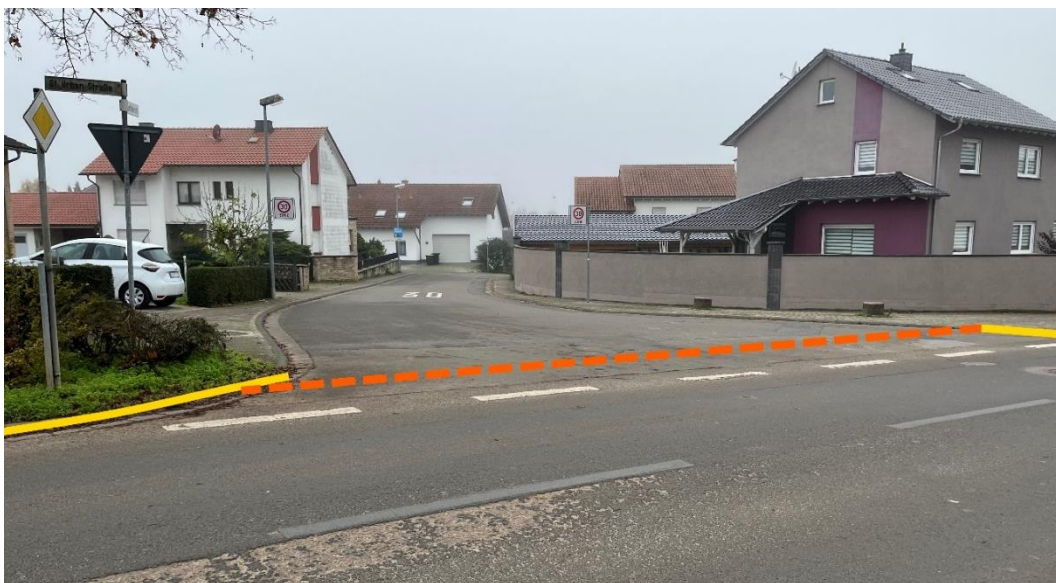
Abbildung 127: Notfließweg „Rheinhessenstraße“ mit Objektschutzmaßnahmen (blau) und Bordanlagen (gelb)

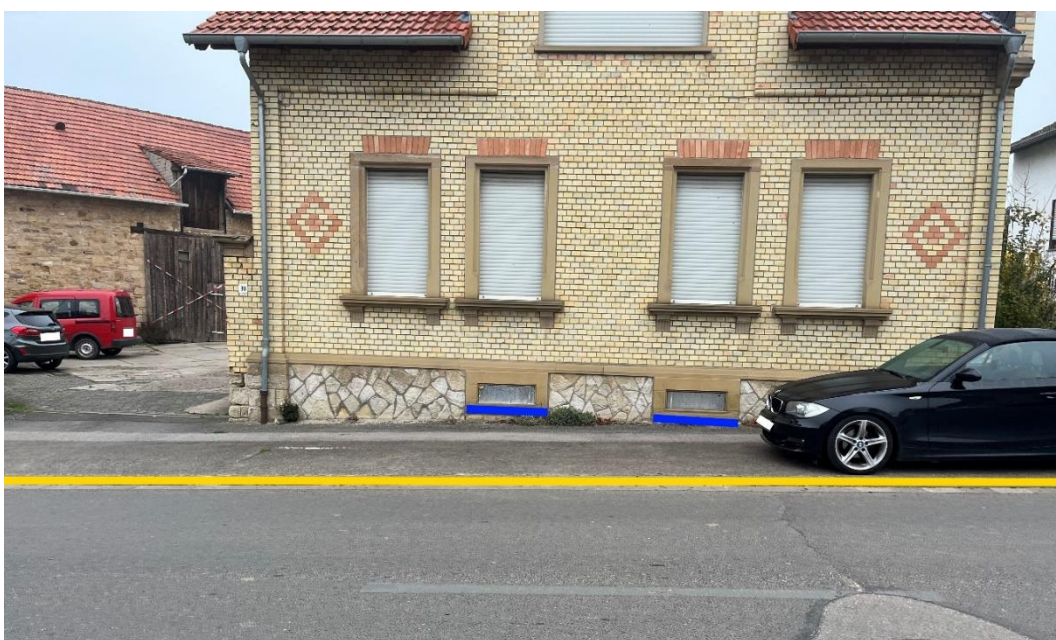
Abbildung 128: Notfließweg „Rheinhessenstraße“ mit Objektschutzmaßnahmen (blau) und Bordanlagen (gelb)

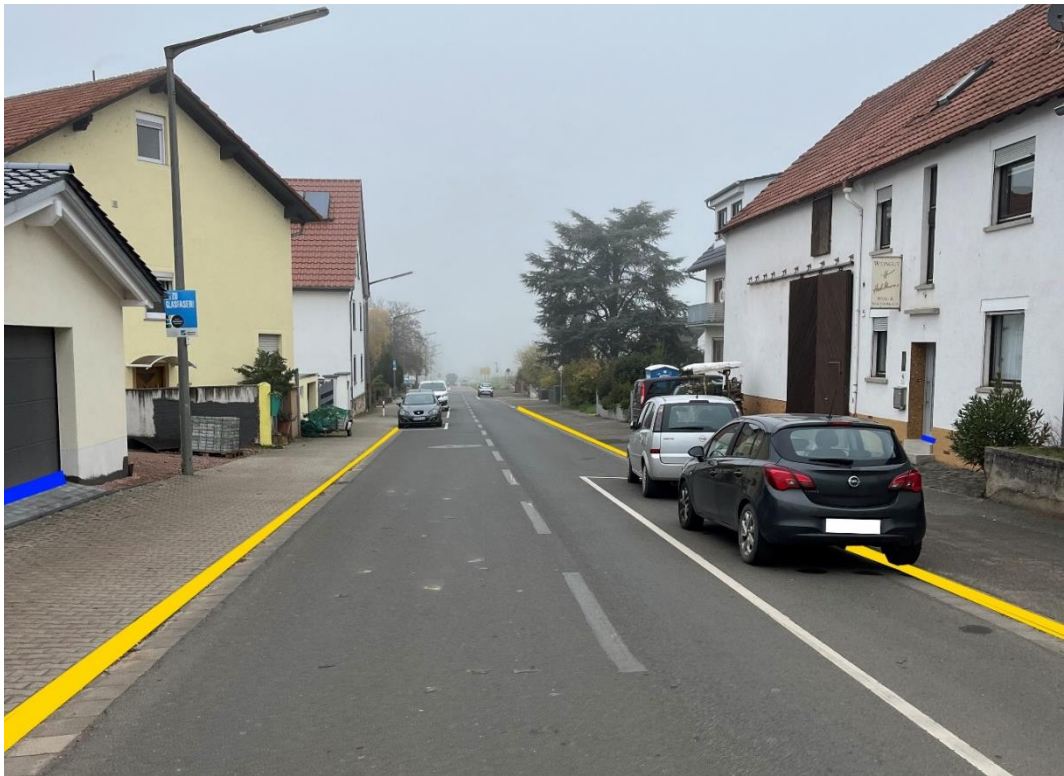
Abbildung 129: Notfließweg „Rheinhessenstraße“ mit Objektschutzmaßnahmen (blau) und Bordanlagen (gelb)

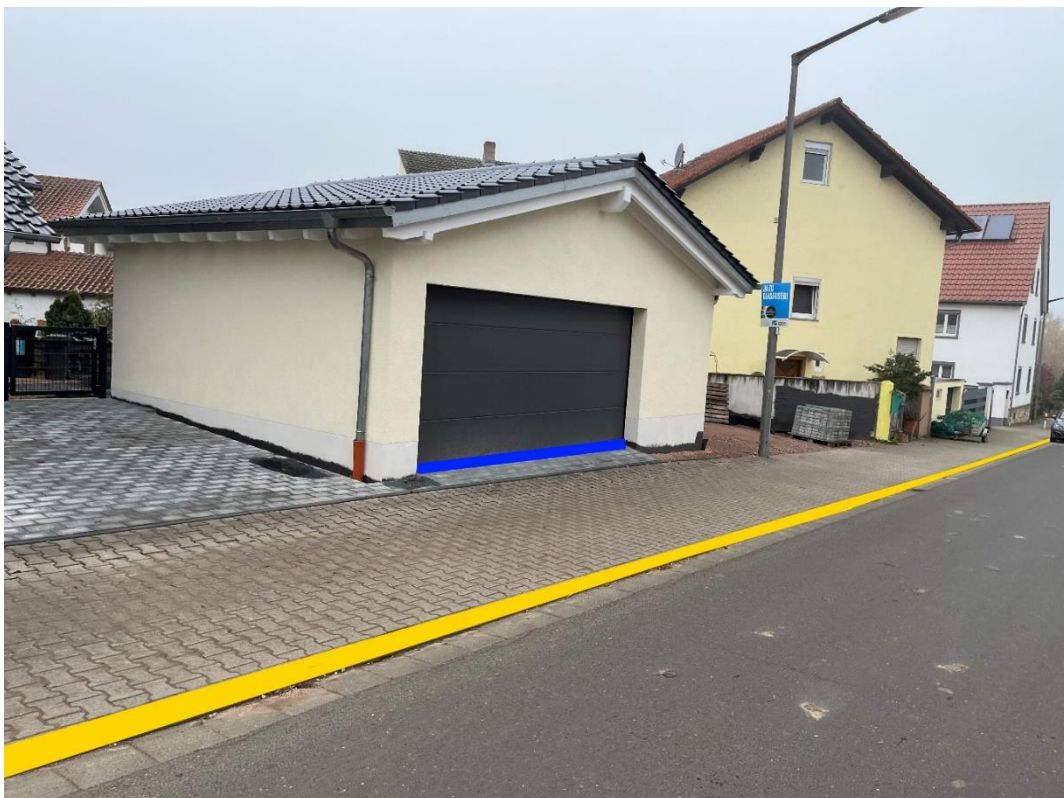
Abbildung 130: Notfließweg „Rheinhausenstraße“ mit Objektschutzmaßnahmen (blau) und Bordanlagen (gelb)

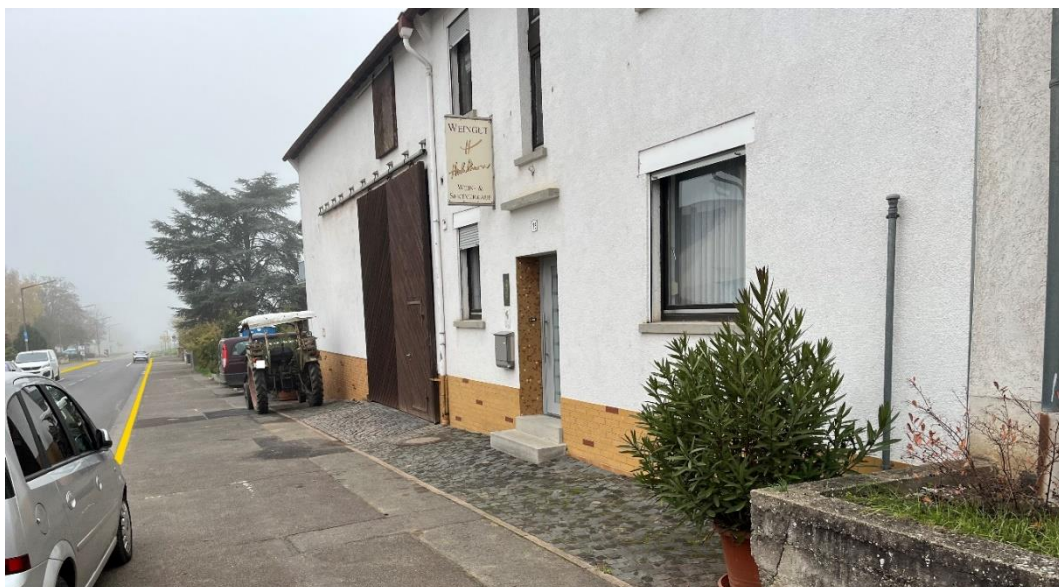
Abbildung 131: Notfließweg „Rheinhausenstraße“ mit Objektschutzmaßnahmen (blau) und Bordanlagen (gelb)

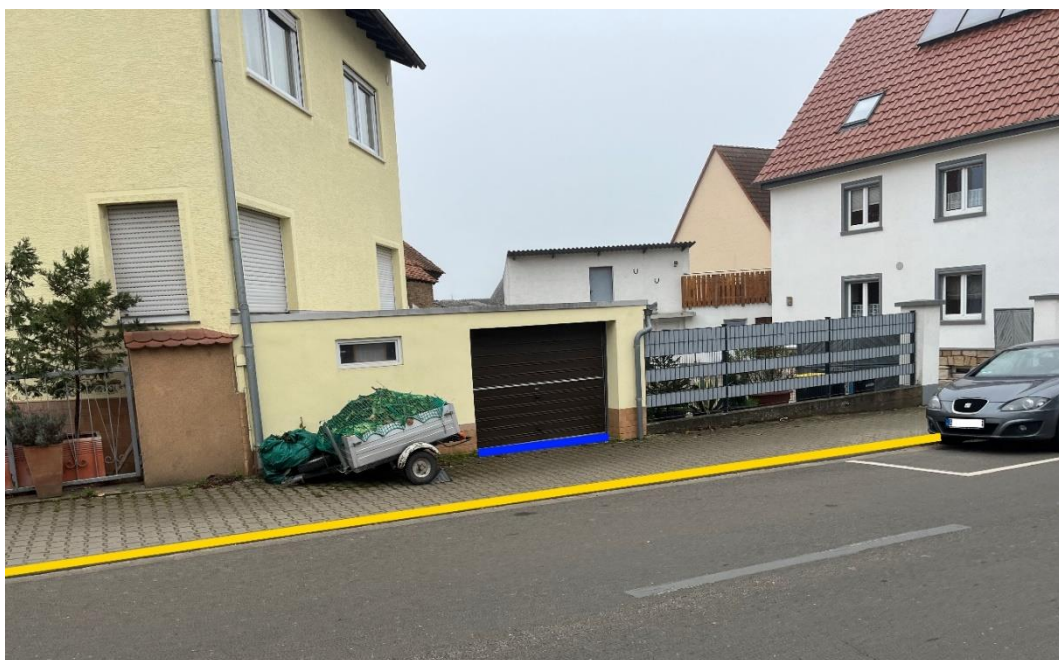
Abbildung 132: Notfließweg „Rheinhausenstraße“ mit Objektschutzmaßnahmen (blau) und Bordanlagen (gelb)

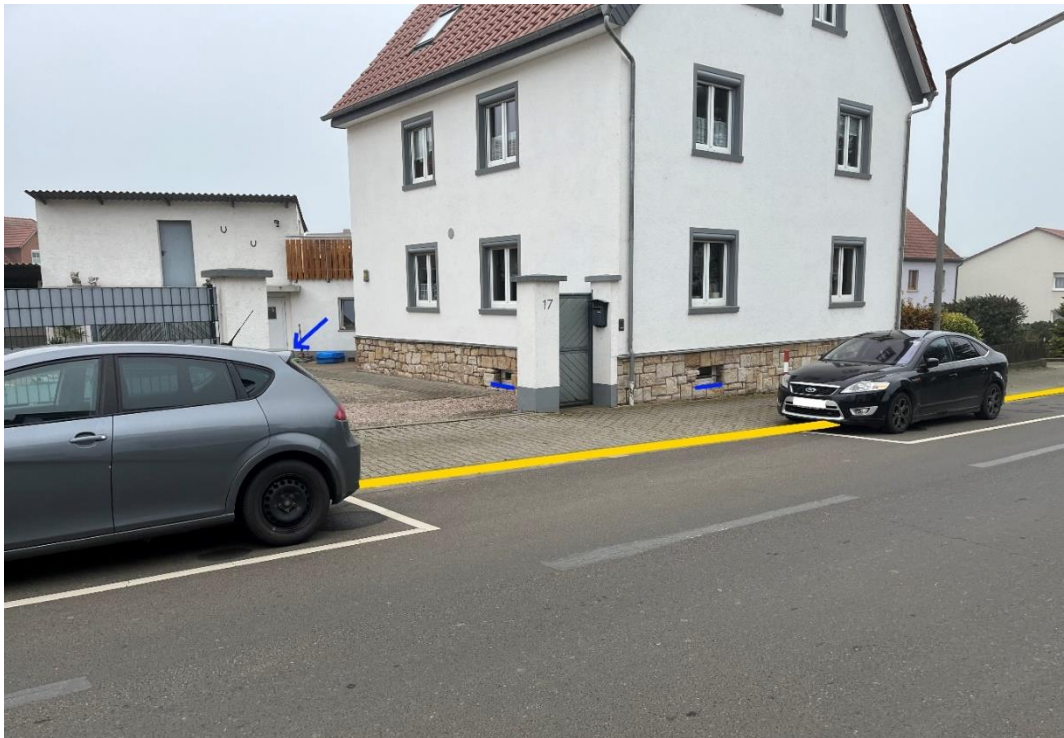
Abbildung 133: Notfließweg „Rheinhausenstraße“ mit Objektschutzmaßnahmen (blau) und Bordanlagen (gelb)

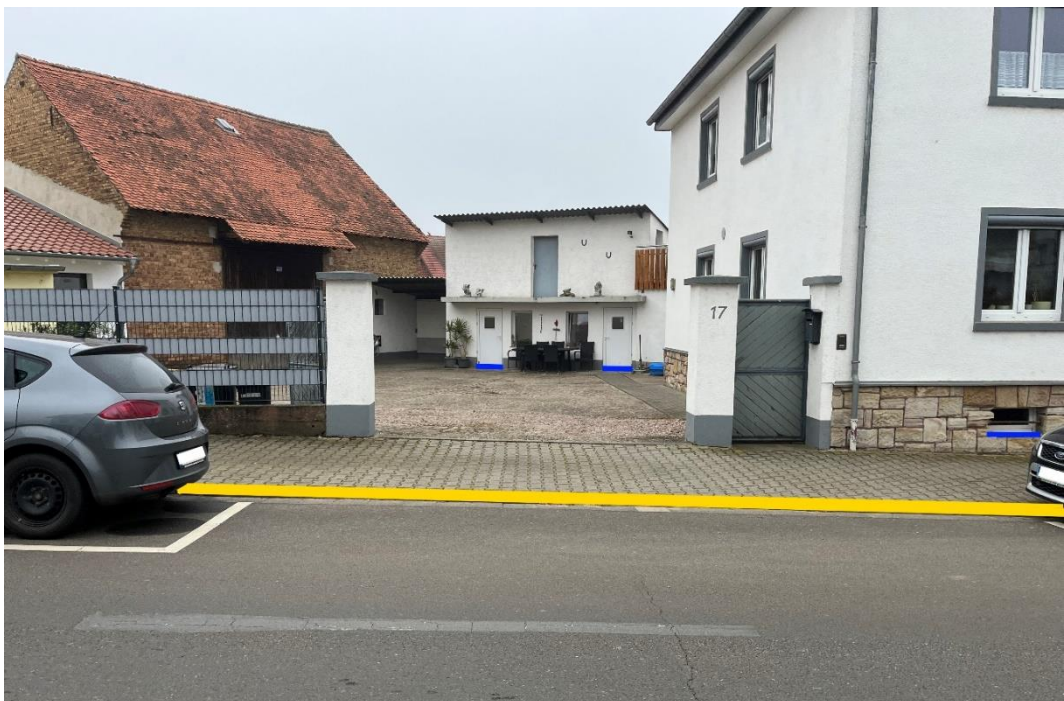
Abbildung 134: Notfließweg „Rheinhessenstraße“ mit Objektschutzmaßnahmen (blau) und Bordanlagen (gelb)

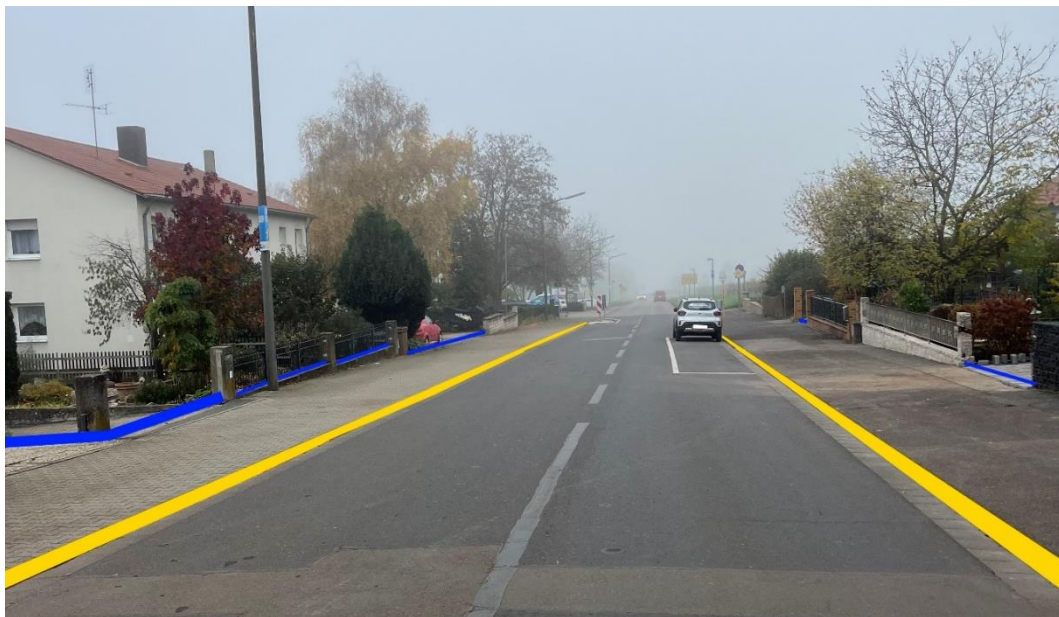
Abbildung 135: Notfließweg „Rheinhessenstraße“ mit Objektschutzmaßnahmen (blau) und Bordanlagen (gelb)

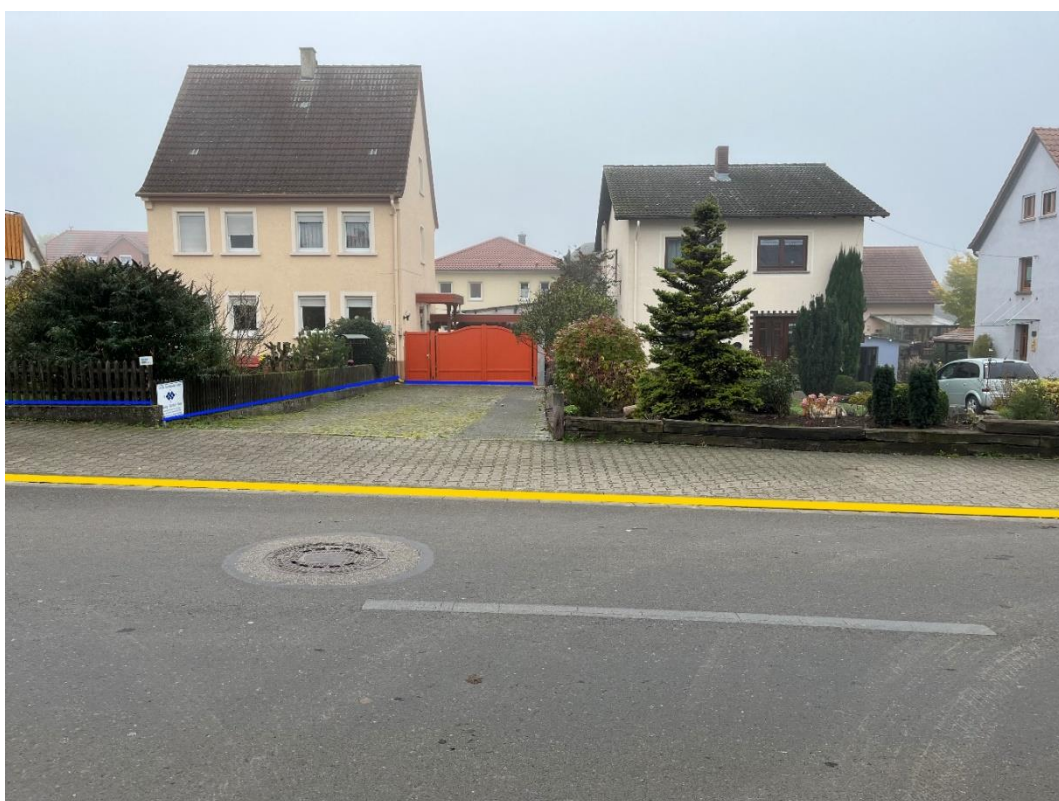
Abbildung 136: Notfließweg „Rheinhausenstraße“ mit Objektschutzmaßnahmen (blau) und Bordanlagen (gelb)

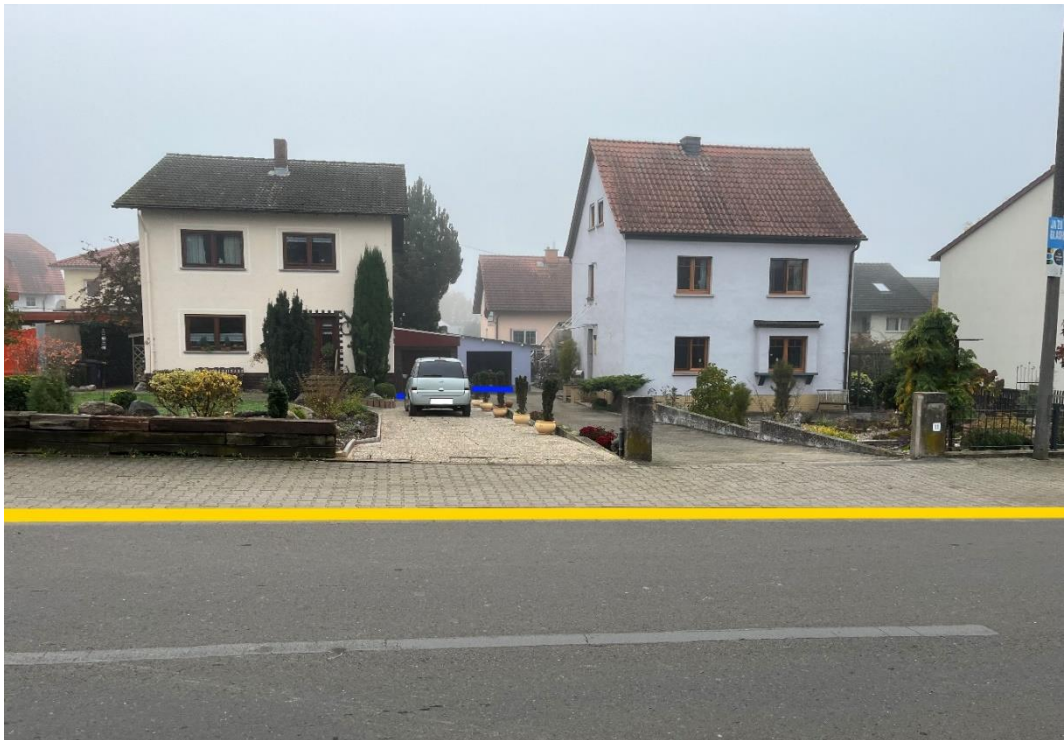
Abbildung 137: Notfließweg „Rheinhausenstraße“ mit Objektschutzmaßnahmen (blau) und Bordanlagen (gelb)

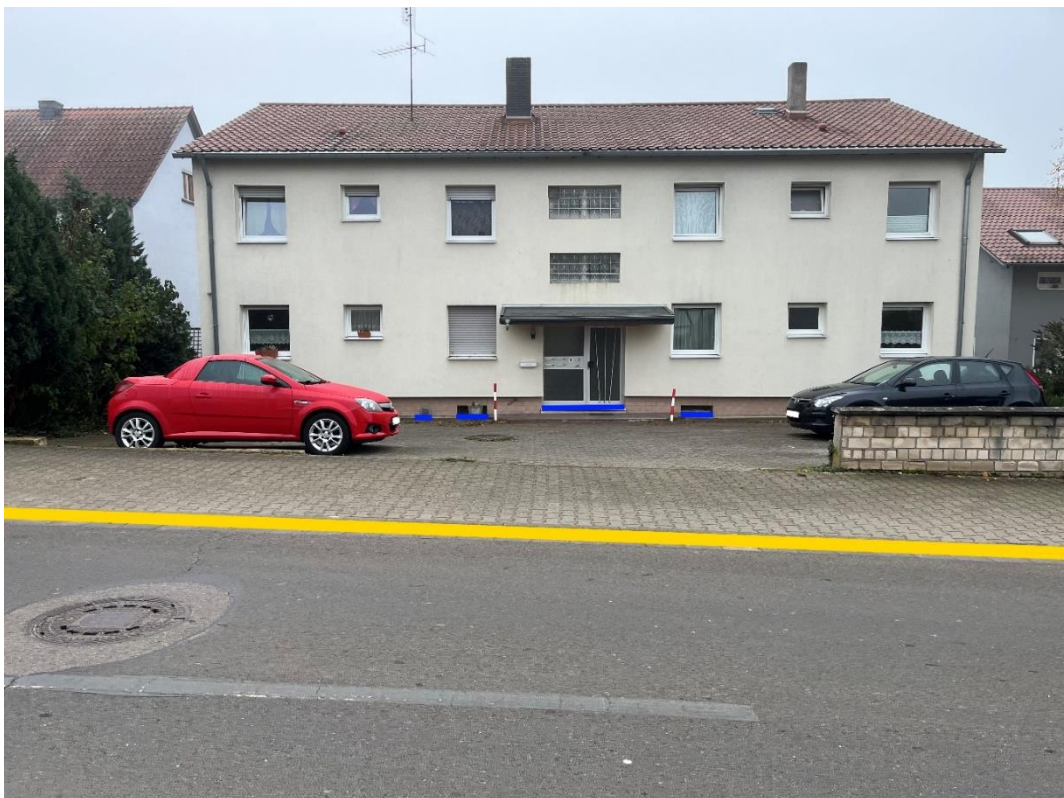
Abbildung 138: Notfließweg „Rheinhausenstraße“ mit Objektschutzmaßnahmen (blau) und Bordanlagen (gelb)
