Stadt Bingen am Rhein
Örtliches Hochwasserschutzkonzept
– Einzugsgebiet Dromersheim –

Anlage 01

Erläuterungsbericht

Stand: 08.03.2023

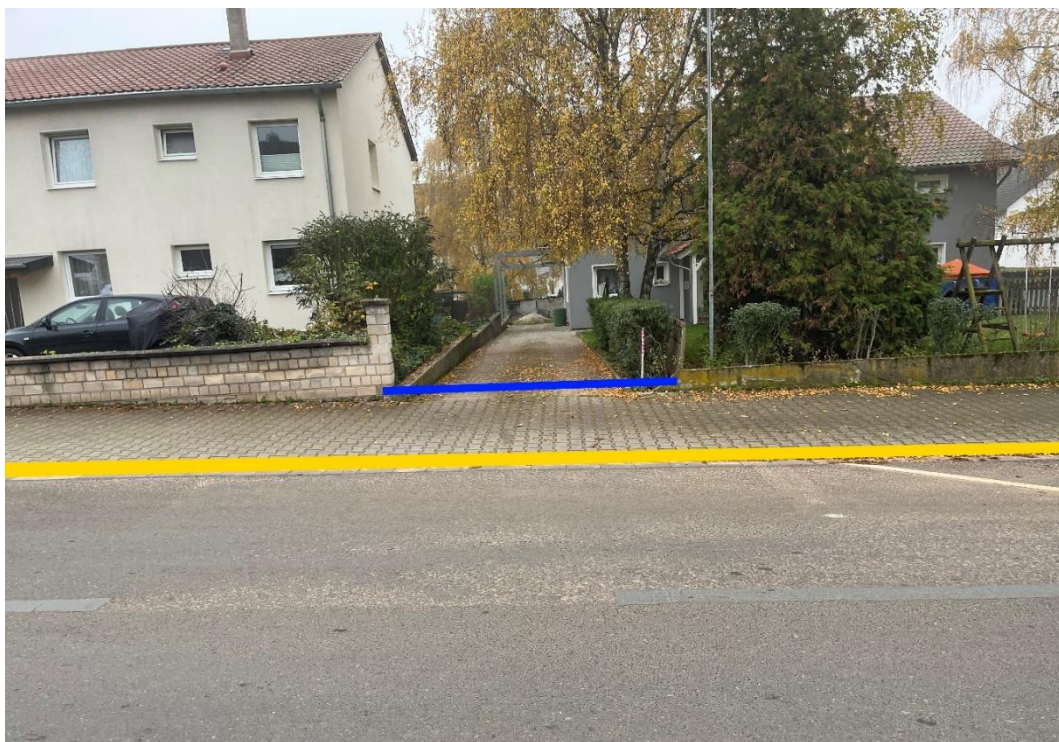
Abbildung 139: Notfließweg „Rheinhausenstraße“ mit Objektschutzmaßnahmen (blau) und Bordanlagen (gelb)

- Prüfen und ggf. sichern des Notfließweges in der Klostergasse/Rheinhessenstraße. Die bestehenden Bauwerksstrukturen (u.A. Mauern und das Straßenprofil) müssen durch Objektschutzmaßnahmen ergänzt werden (Siehe Abbildung 90 bis Abbildung 143) (Dr30/vgl. Dr29)

- Prüfen und ggf. sichern des Notfließweges in der Klostergasse/Rheinhessensstraße durch Maßnahmen wie Verwallungen in Kreuzungsbereichen und den Einbau von Bordanlagen zur Sicherstellung der gezielten Ableitung des Oberflächenwassers. Die bestehenden Bebauungsstrukturen (u.A. Mauern und das Straßenprofil) müssen durch Objektschutzmaßnahmen ergänzt werden (Dr29) (Siehe Abbildung 90 bis Abbildung 143)

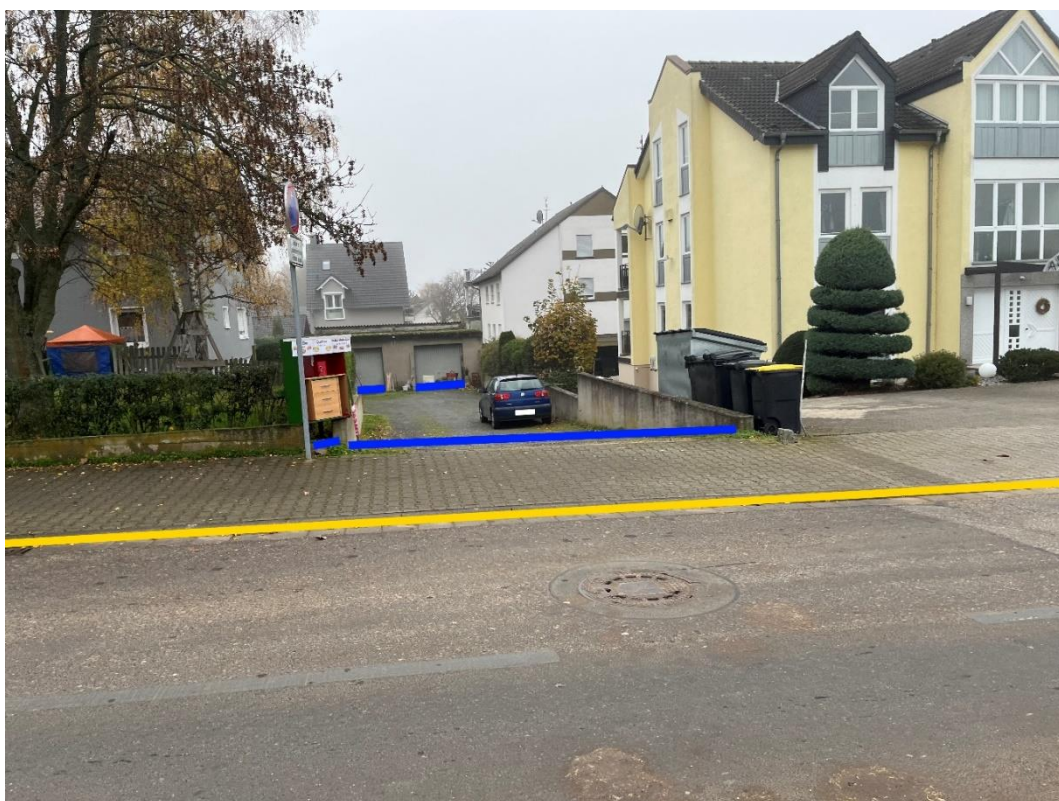
Abbildung 140: Notfließweg „Rheinhessenstraße“ mit Objektschutzmaßnahmen (blau) und Bordanlagen (gelb)

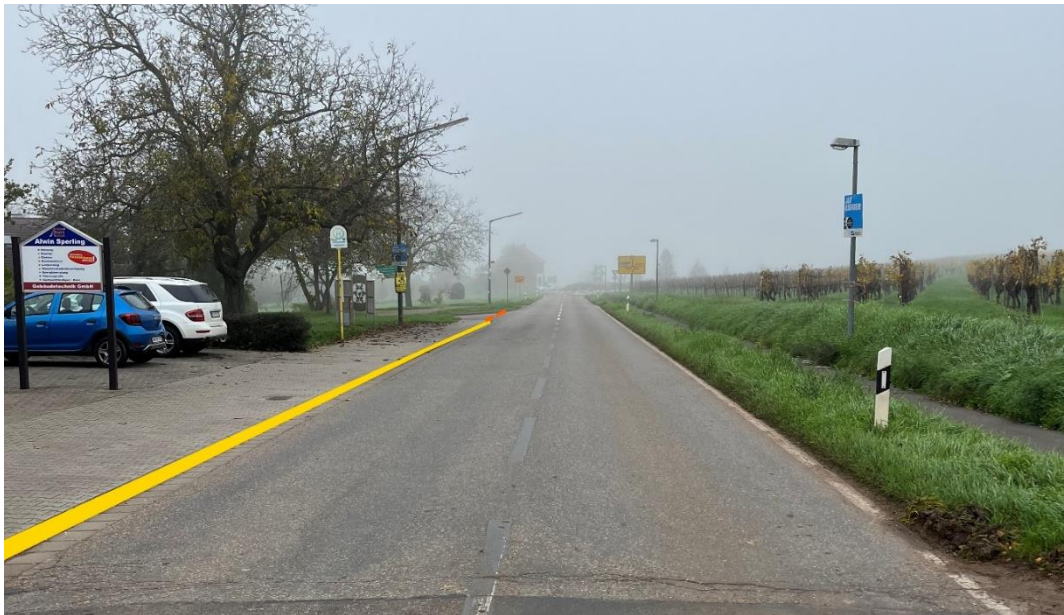
Abbildung 141: Notfließweg „Rheinhessenstraße“ mit Objektschutzmaßnahmen (blau) und Bordanlagen (gelb)

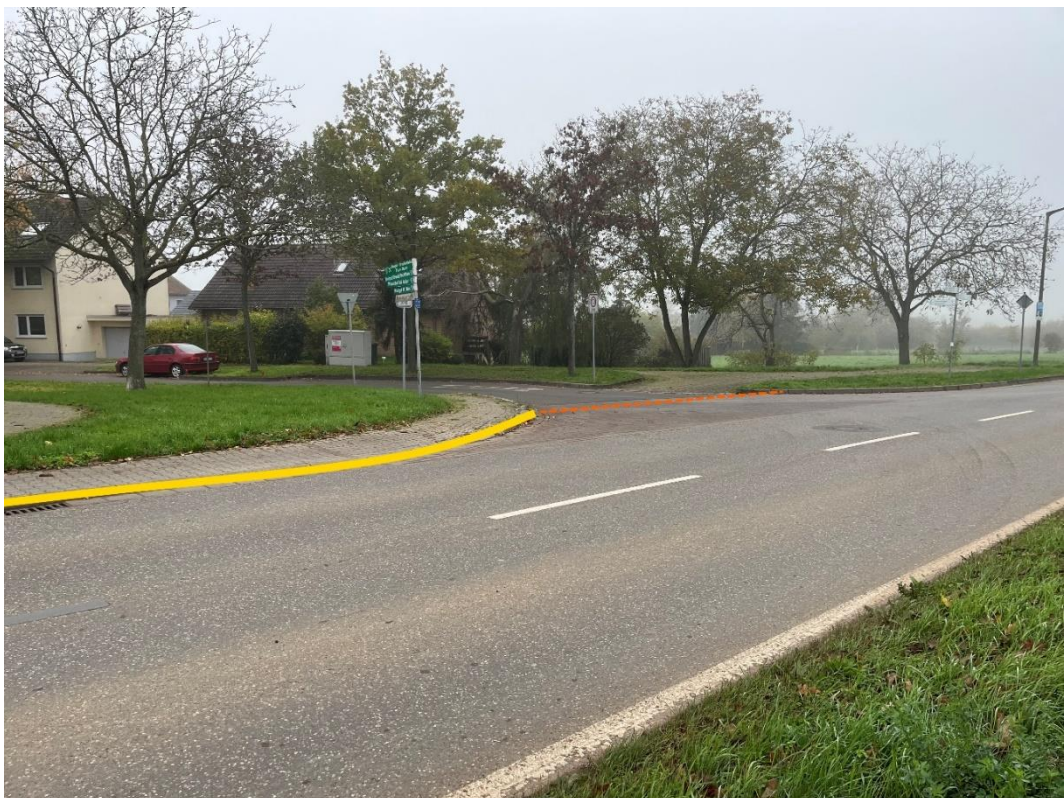
Abbildung 142: Notfließweg „Rheinhessenstraße" mit Objektschutzmaßnahmen (blau) und Bordanlagen (gelb)
