# BAUGRUND RADEBURG

## Körnungslinie

Str. 3507  
EÜ km 102,074 Kestert

Bericht:  
006 / 2013  
Anlage:  
3 / Blatt 2

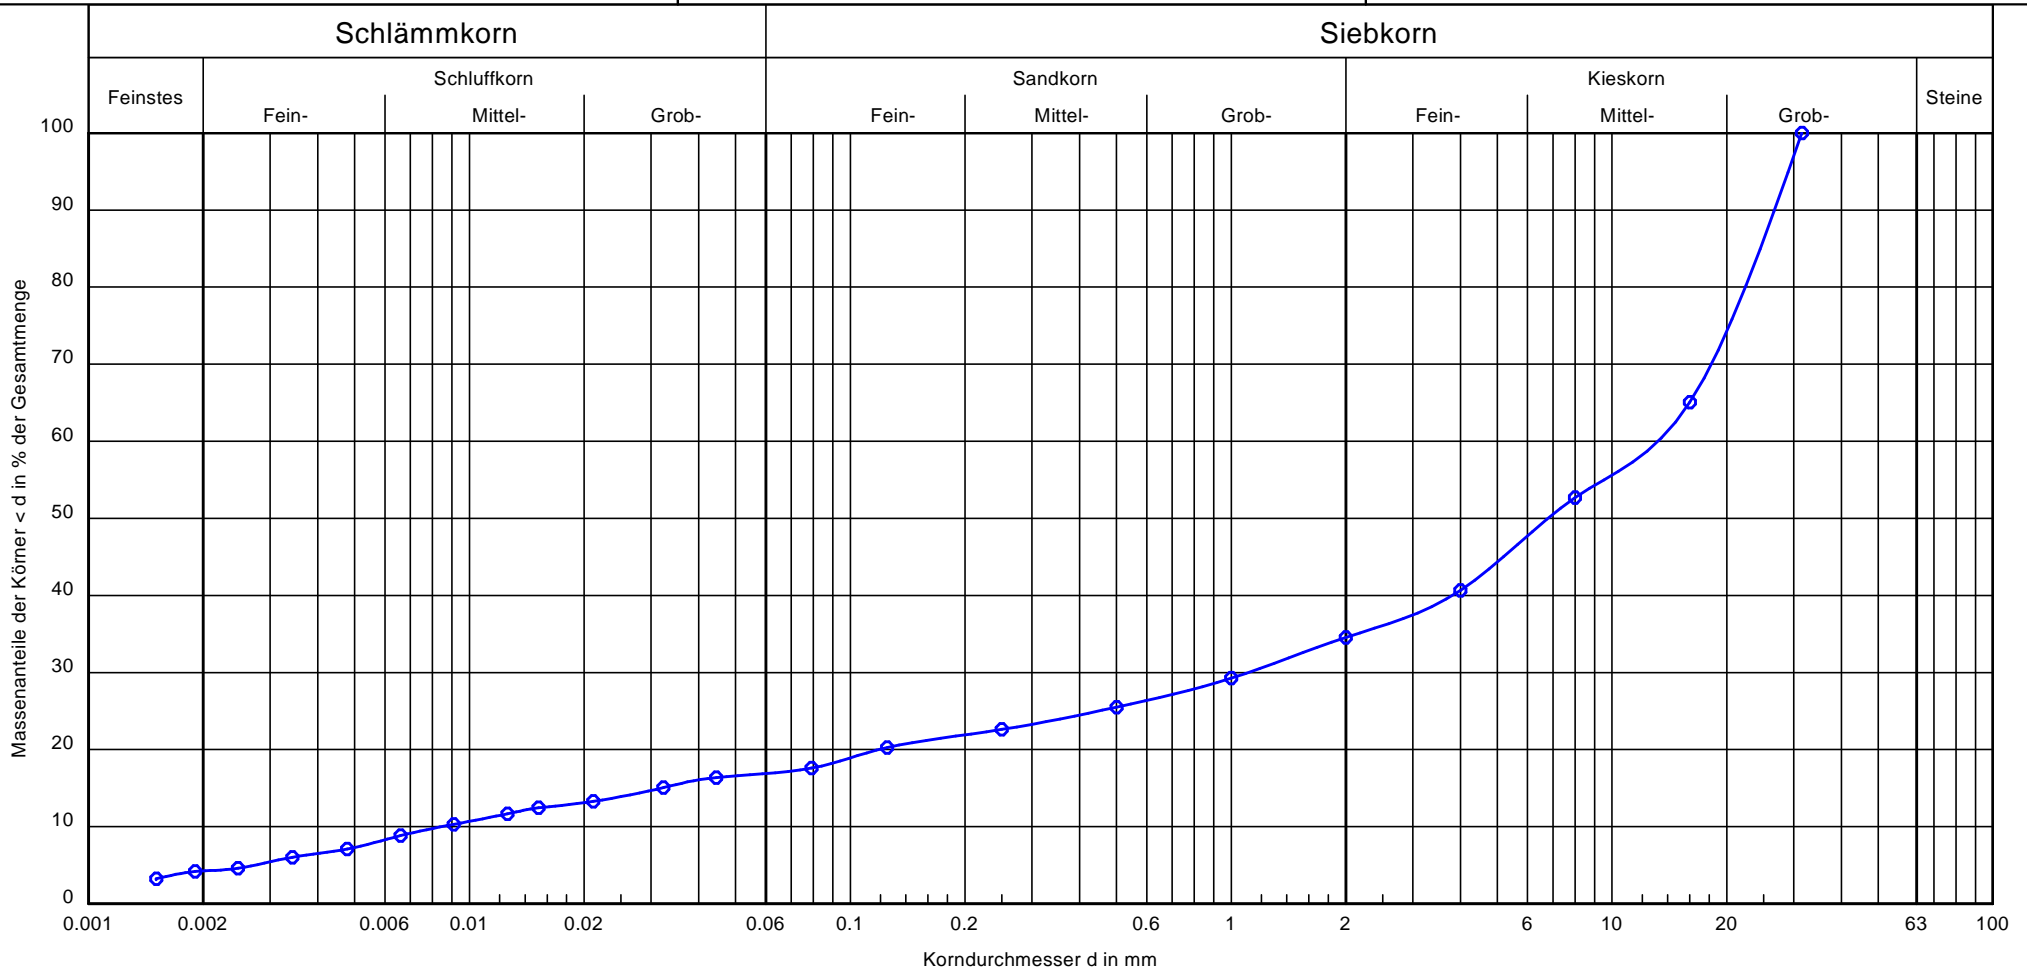
Arbeitsweise: Komb. Sieb-/Schlamm-analyse

Bezeichnung:	006 / 2013
Bodenart:	G, t, gs'
Tiefe:	0,40 - 0,90 m u. AP
k [m/s] (Hazen):	$8.3 \cdot 10^{-7}$
Entnahmestelle:	B 3 - Pr. 2
U/Cc	1557.2/11.0

Bemerkungen:  
Bodengruppe nach DIN 18196:

**GT\***

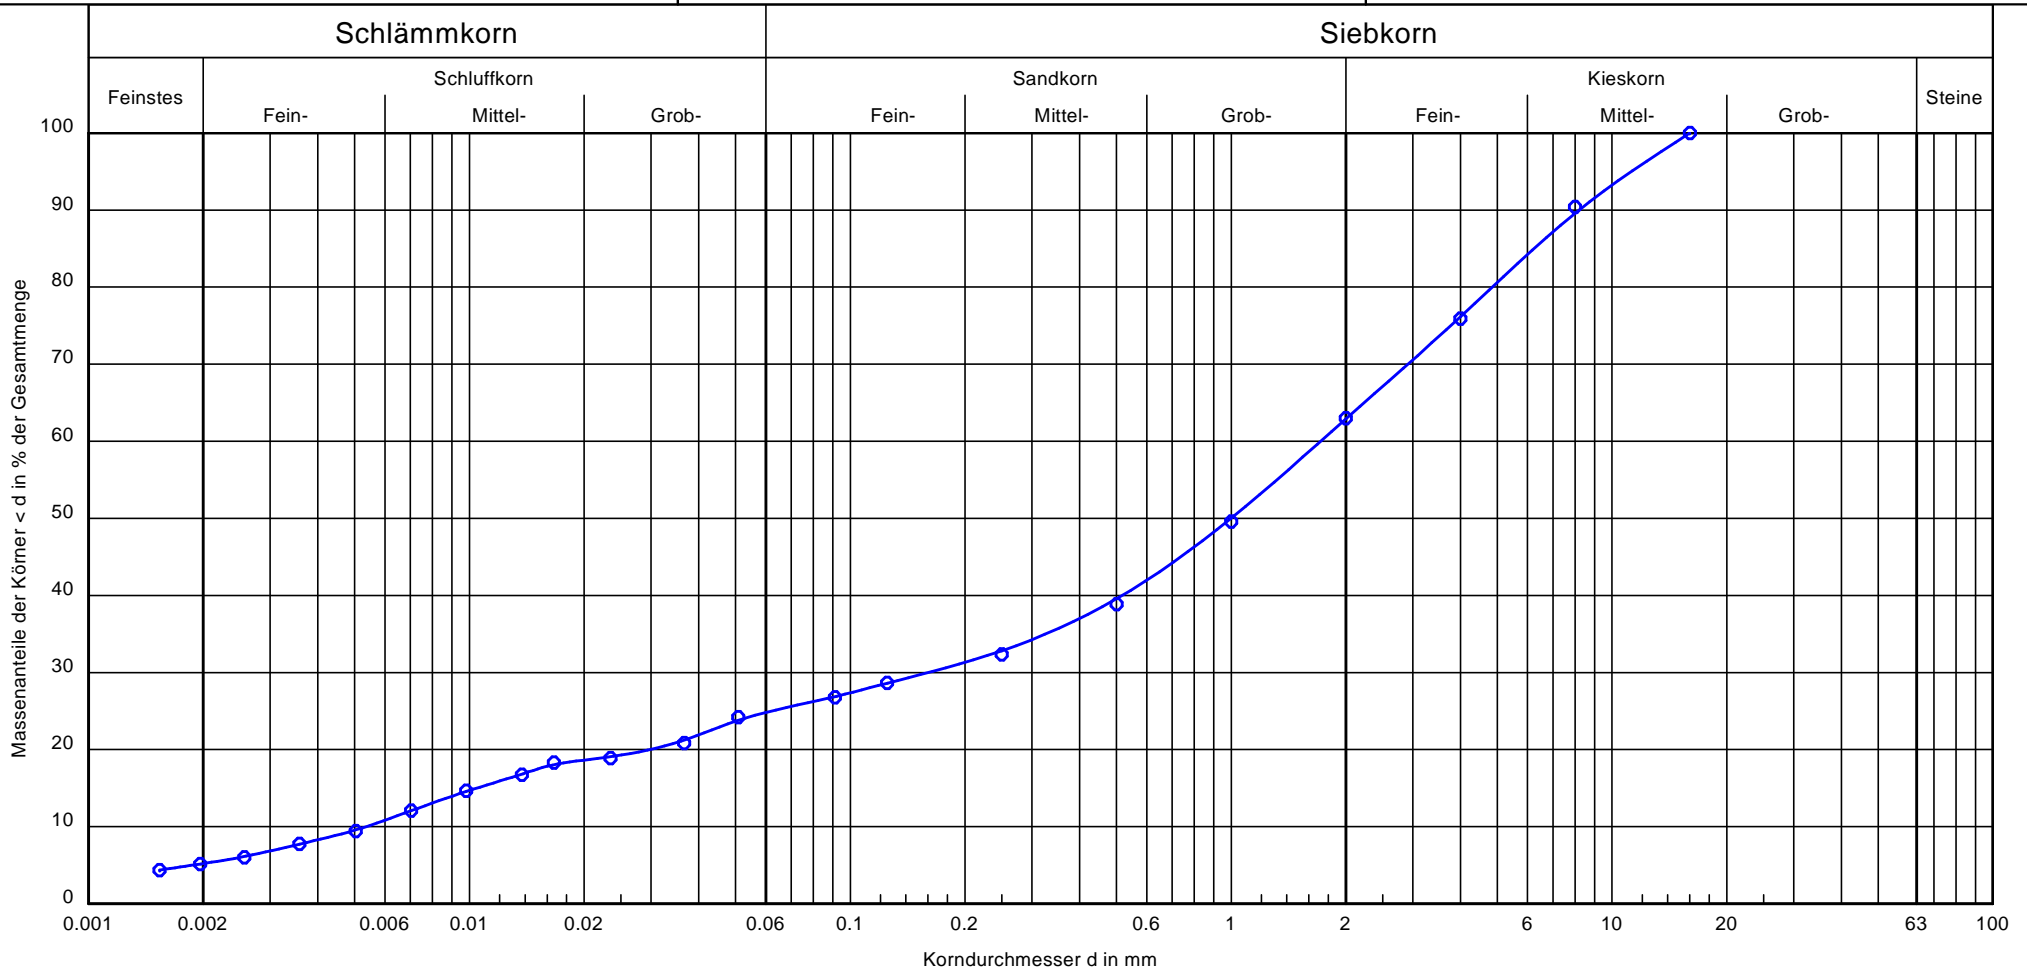
Bericht:  
006 / 2013  
Anlage:  
3 / Blatt 3

Arbeitsweise: Komb. Sieb-/Schlamm-analyse

Bezeichnung:	006 / 2013
Bodenart:	S, u, fg, mg, t'
Tiefe:	0,90 - 1,60 m u. AP
k [m/s] (Hazen):	$3.3 \cdot 10^{-7}$
Entnahmestelle:	B 3 - Pr. 3
U/Cc	320.9/2.8

Bemerkungen:  
Bodengruppe nach DIN 18196:  
**Zz, SU\***

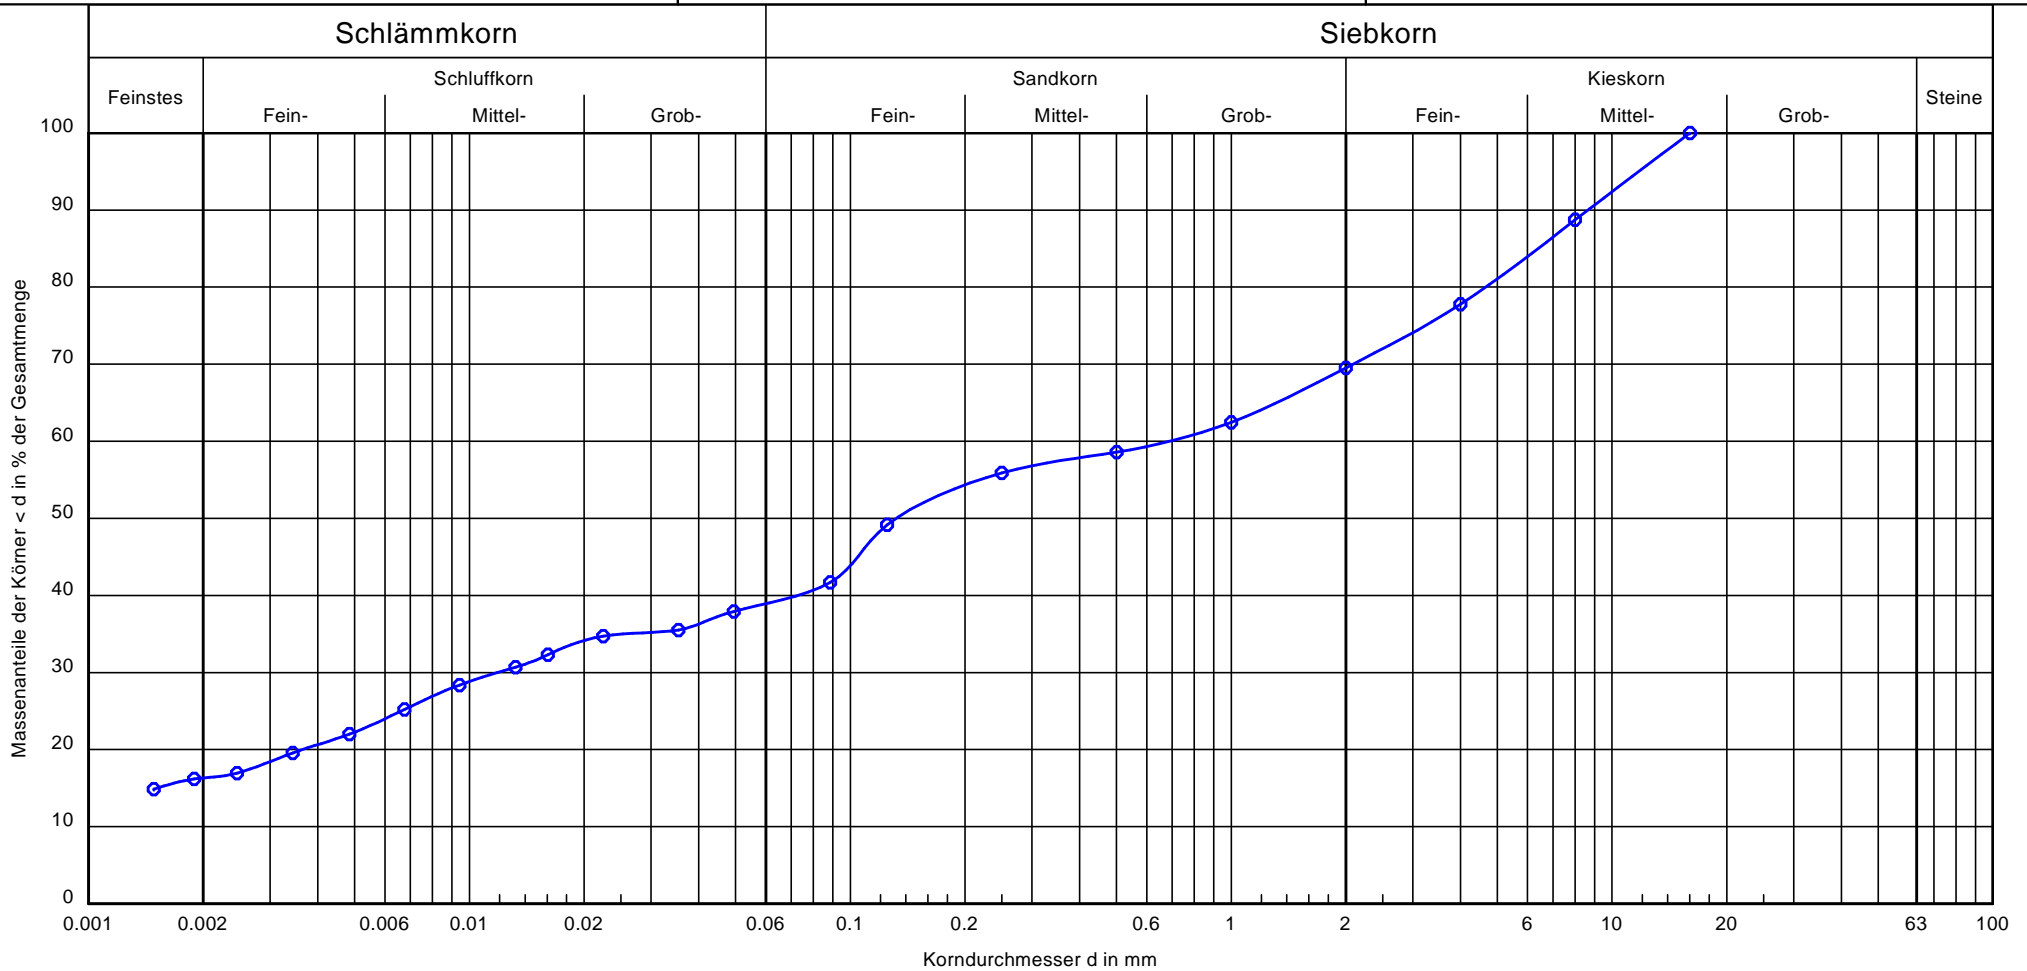
Bericht:  
006 / 2013  
Anlage:  
3 / Blatt 4

Arbeitsweise: Komb. Sieb-/Schlamm-analyse

Bezeichnung:	006 / 2013
Bodenart:	S, t, mg, fg'
Tiefe:	0,50 - 2,00 m u. AP
k [m/s] (Hazen):	-
Entnahmestelle:	B 4 - Pr. 2
U/Cc	-/-

Bemerkungen:  
Bodengruppe nach DIN 18196:

**ST\***

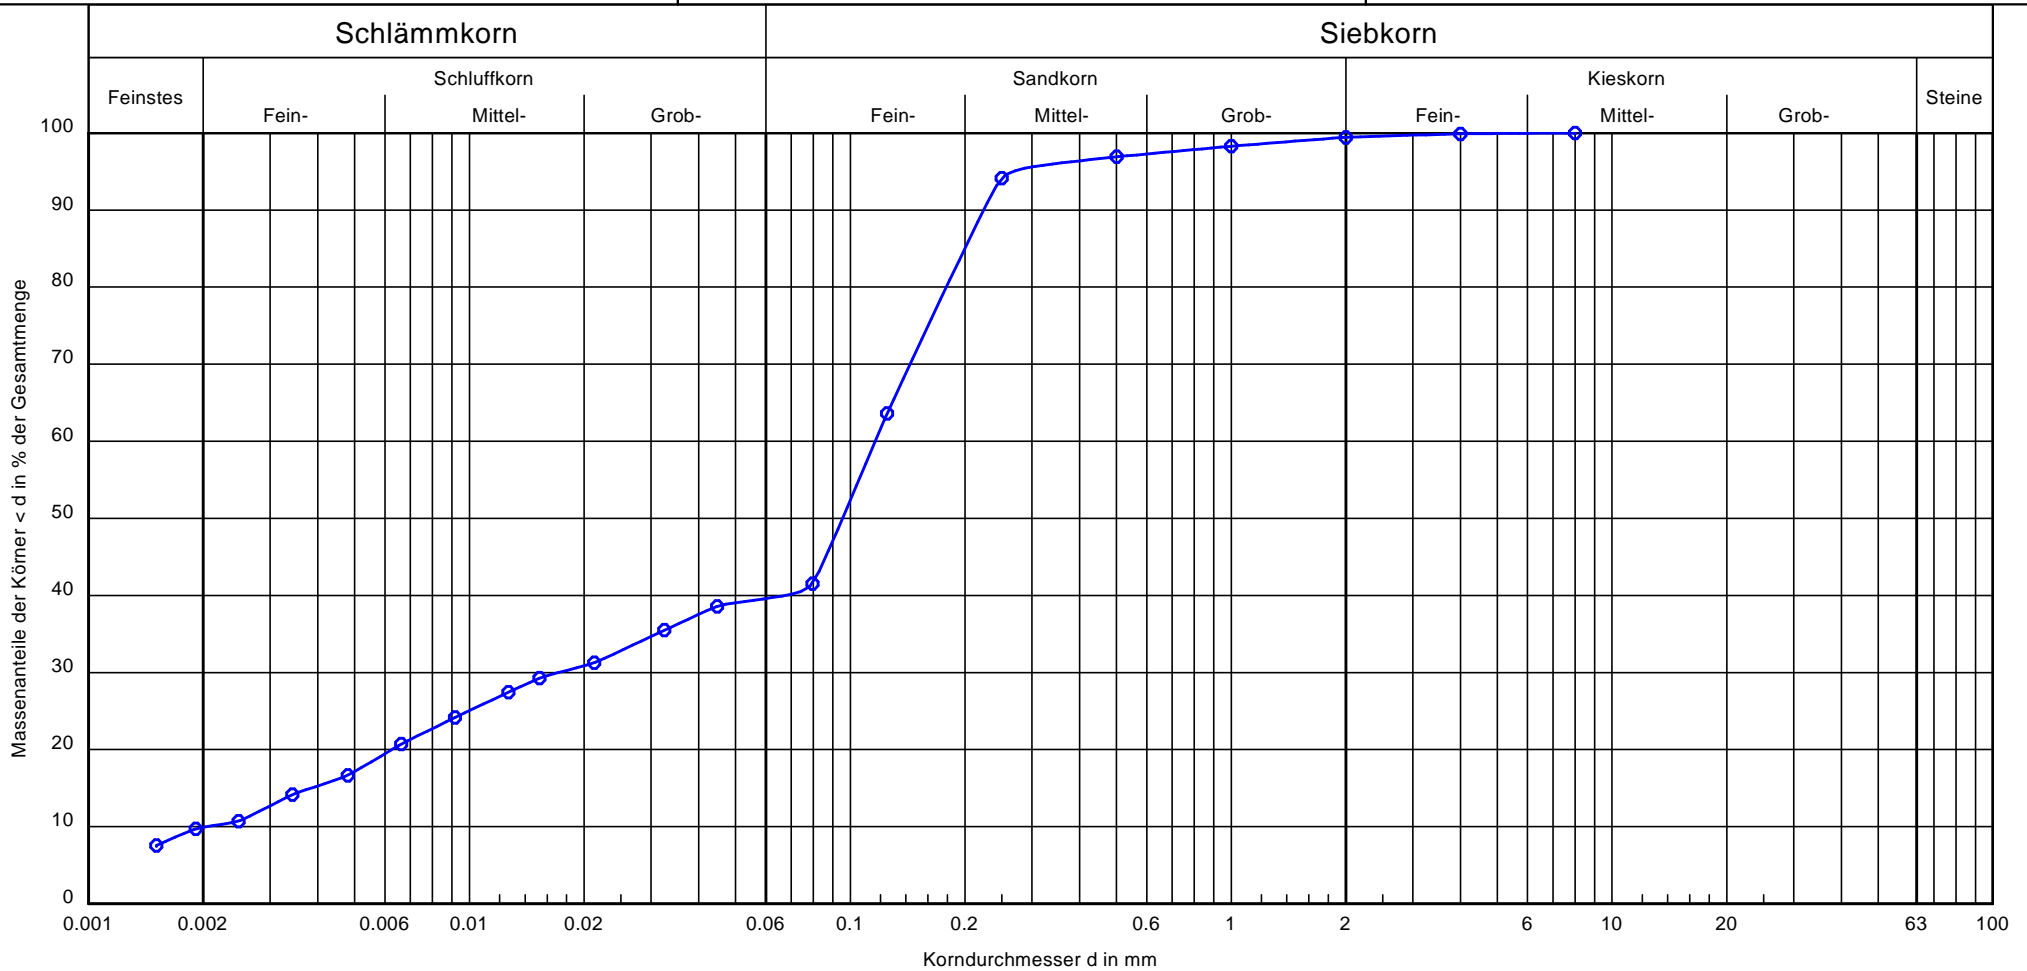
Bericht:  
006 / 2013  
Anlage:  
3 / Blatt 5

Arbeitsweise: Komb. Sieb-/Schlammanalyse

Bezeichnung:	006 / 2013
Bodenart:	fS, u*, ms'
Tiefe:	2,00 - 3,70 m u. AP
k [m/s] (Hazen):	$4.8 \cdot 10^{-8}$
Entnahmestelle:	B 4 - Pr. 3
U/Cc	57.0/1.2

Bemerkungen:  
Bodengruppe nach DIN 18196:  
**SU\* - UL**

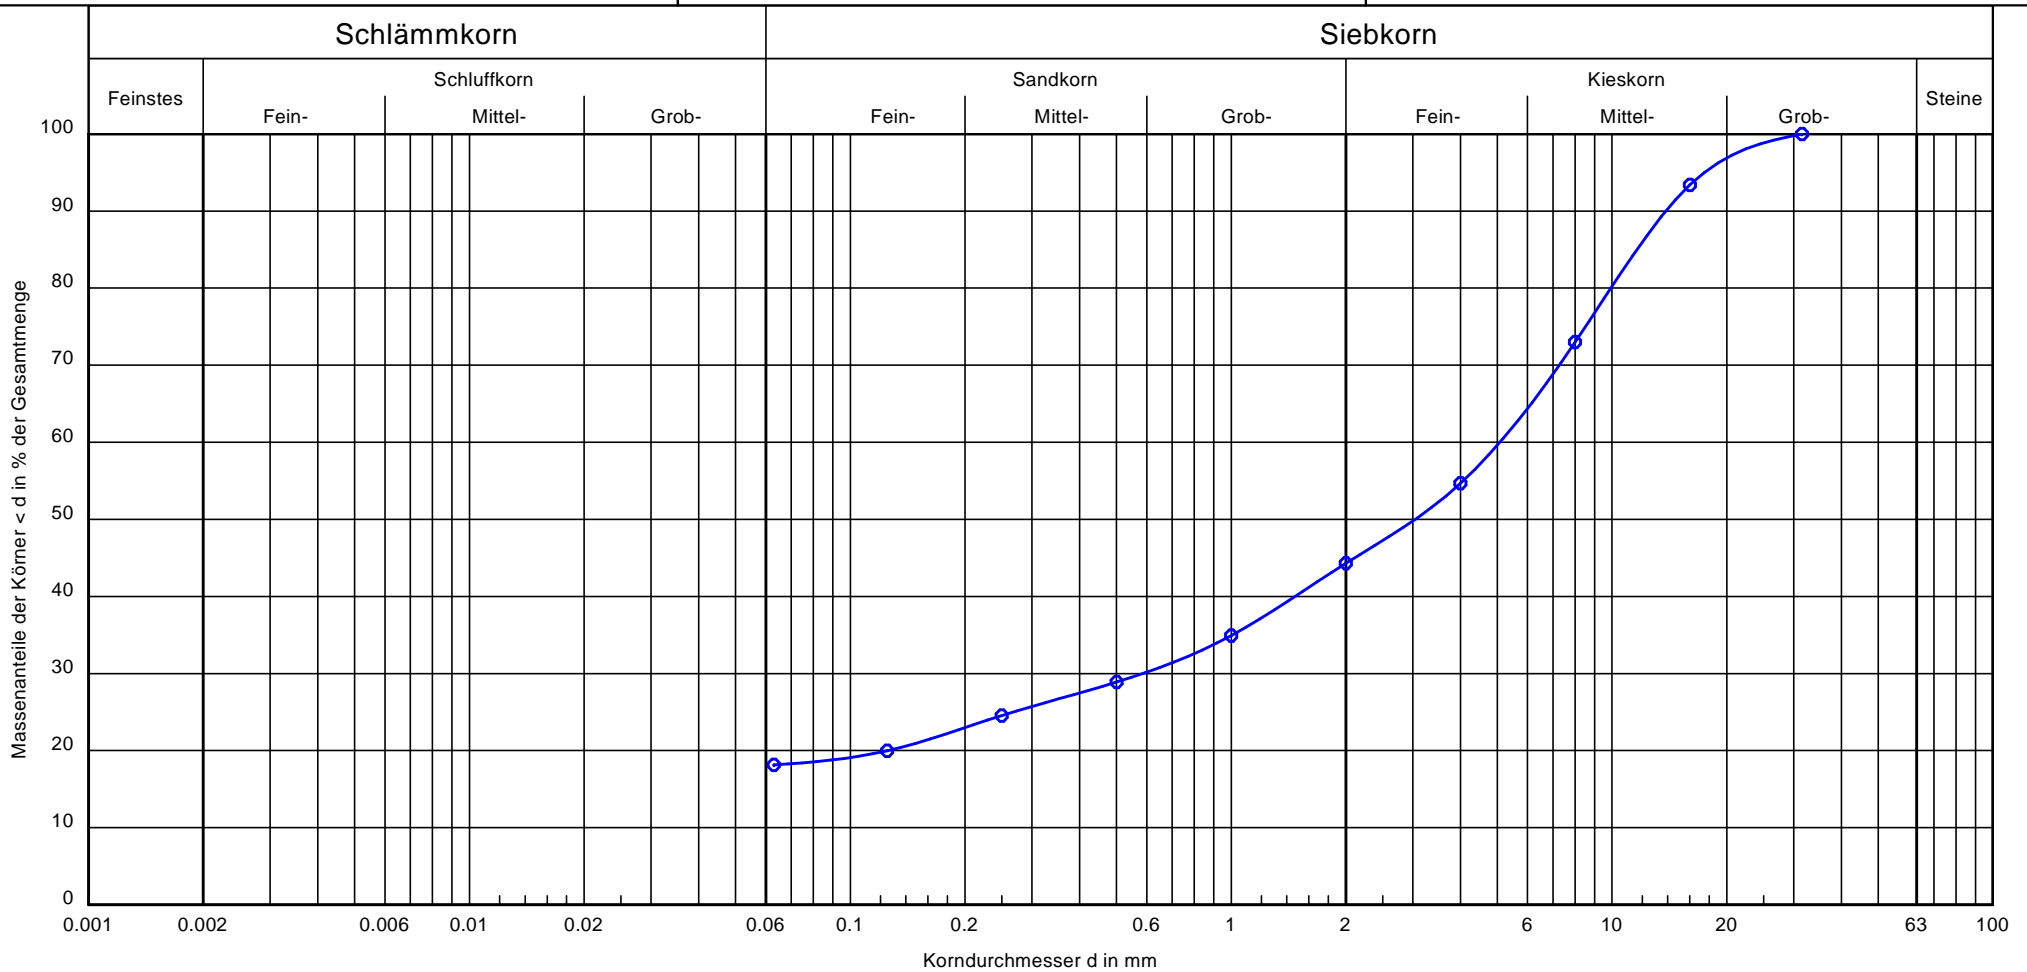
Bericht:  
006 / 2013  
Anlage:  
3 / Blatt 1

Arbeitsweise: Naß-/Trockensiebung

Bezeichnung:	006 / 2013
Bodenart:	G,s,t
Tiefe:	1,00 - 3,00 m u. AP
k [m/s] (Hazen):	-
Entnahmestelle:	RKS 2 - Pr. 2
U/Cc	-/-

Bemerkungen:  
Bodengruppe nach DIN 18196:  
**Zz, GT\***
